ALCALDÍA MAYOR DE BOGOTÁ D.C. AMBIENTE Instituto Distrital de Gestión de Riesgos y Cambio Climático	<b>DIAGNÓSTICO TÉCNICO</b>	Código:	GAR-FT - 03
		Versión:	03
		Fecha de revisión:	01/10/2014

**DIAGNÓSTICO TÉCNICO – DI-8643**  
**SUBDIRECCIÓN DE ANÁLISIS DE RIESGOS Y EFECTOS DE CAMBIO CLIMÁTICO**  
**COORDINACIÓN DE ASISTENCIA TÉCNICA**  
**RADICADO IDIGER 2015ER18049**

DIRECCIÓN	Transversal 12 A Este No 3-57	ÁREA DIRECTA	1 Ha				
BARRIO	El Dorado	POBLACIÓN ATENDIDA	300				
UPZ	96- Lourdes	FAMILIAS	0	ADULTOS	300	NIÑOS	50
LOCALIDAD	3- Santa Fé	PREDIOS EVALUADOS	1				
CHIP	AAA033SHYN	OFICIO REMISORIO	CR-22018

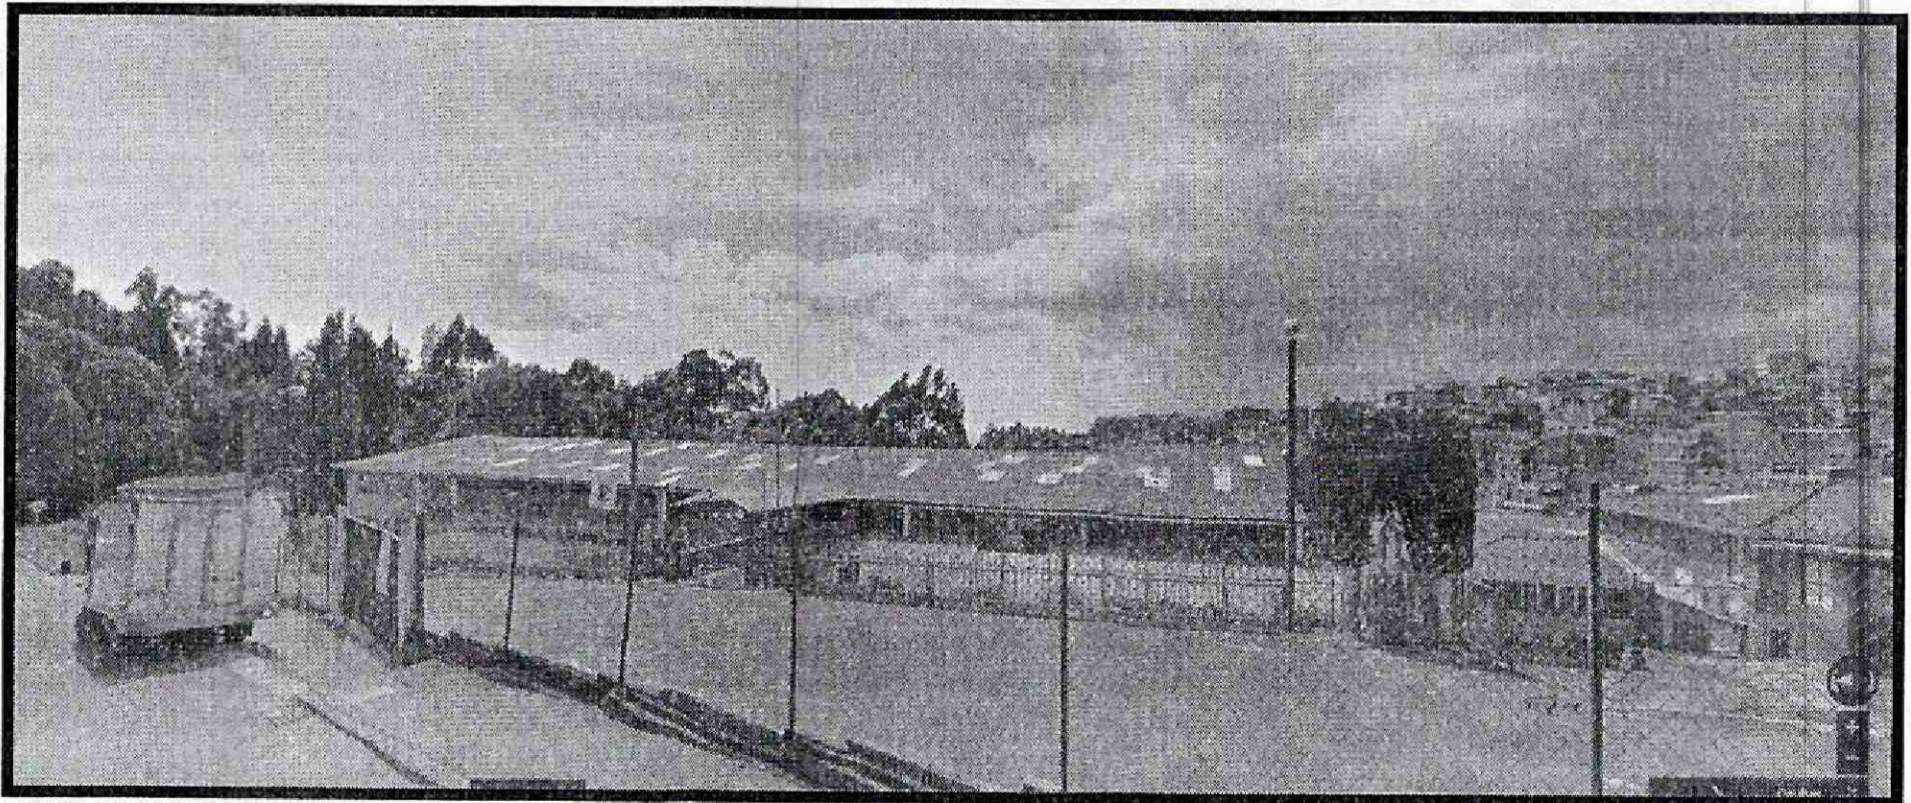
Instituto de Bienestar Familiar ICBF, pretende albergar adolescentes incluidos en el programa de Responsabilidad penal en Adolescentes (Ver Fotografía 1).

**Fotografía 1.** Vista general del Centro Educativo Fé Y Alegría Vitelma, en el Sector El Dorado, de la Localidad de Santa Fé.

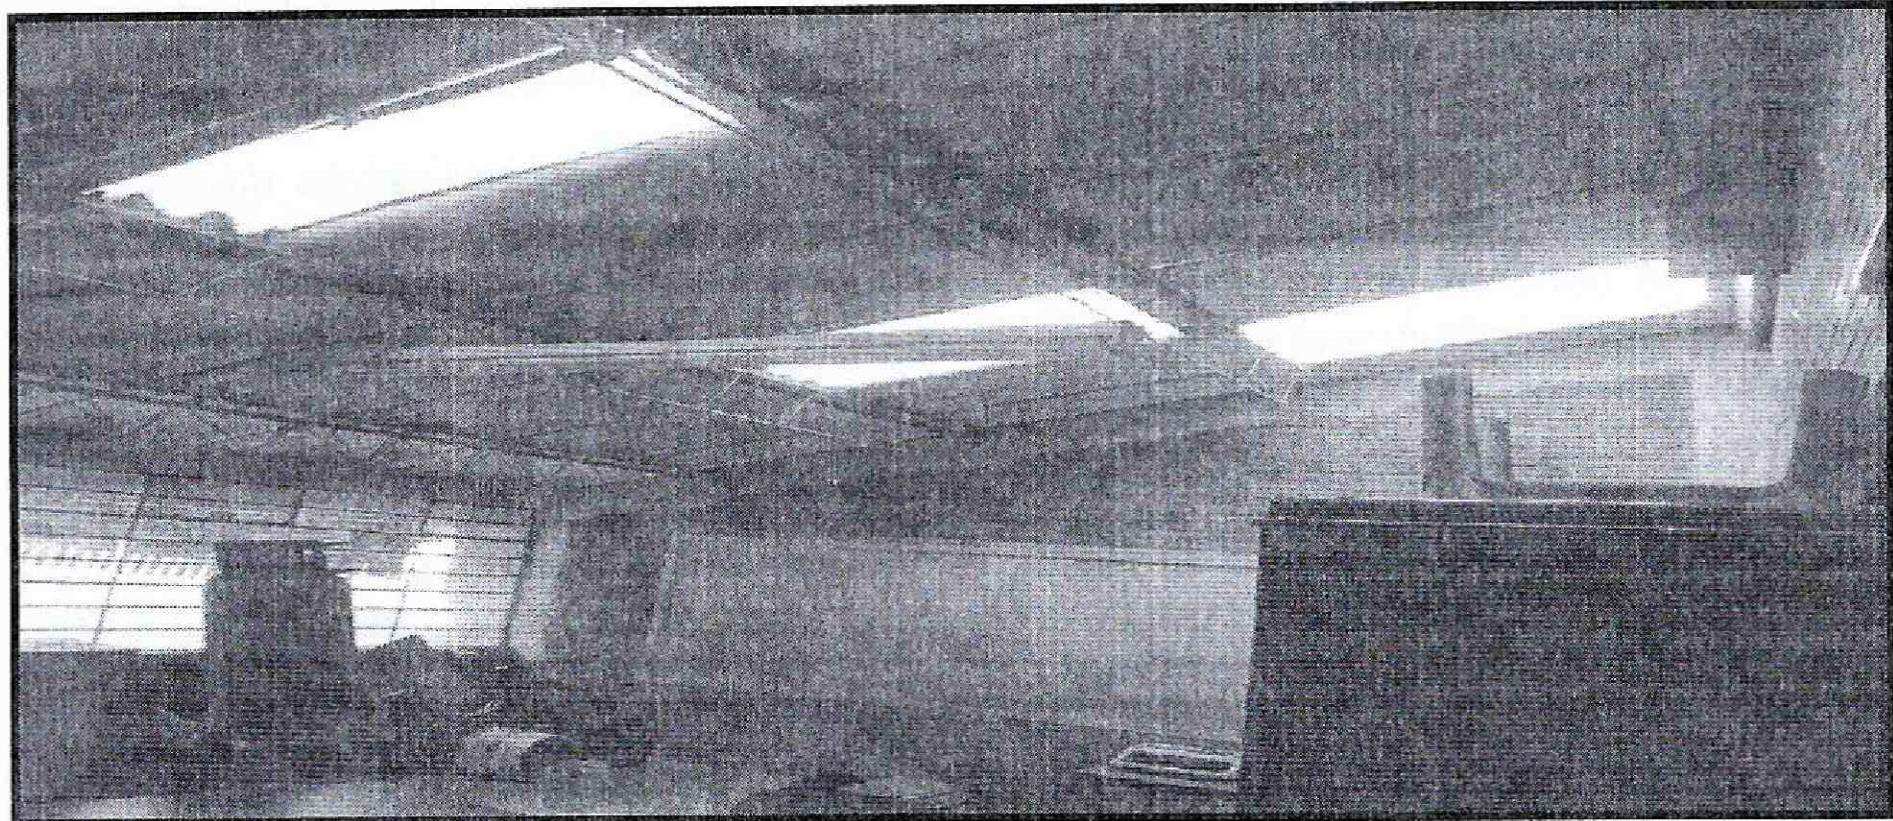
El Centro Educativo es de dos niveles, cuya conformación estructural es un sistema aperticado que confinan muros de mampostería de ladrillo macizo, con placa de entrepiso en concreto reforzado y cubierta a dos aguas en teja de asbesto cemento soportada por cerchas metálicas (Ver fotografías 2). El cielorraso de la placa de entrepiso está conformado por listones de madera agarrados a la placa por medio de alambres (Ver fotografía 3).

**Fotografías 2 .** Vista al interior del Centro Educativo Fé Y Alegría Vitelma, en el Sector El Dorado, de la Localidad de Santa Fé.

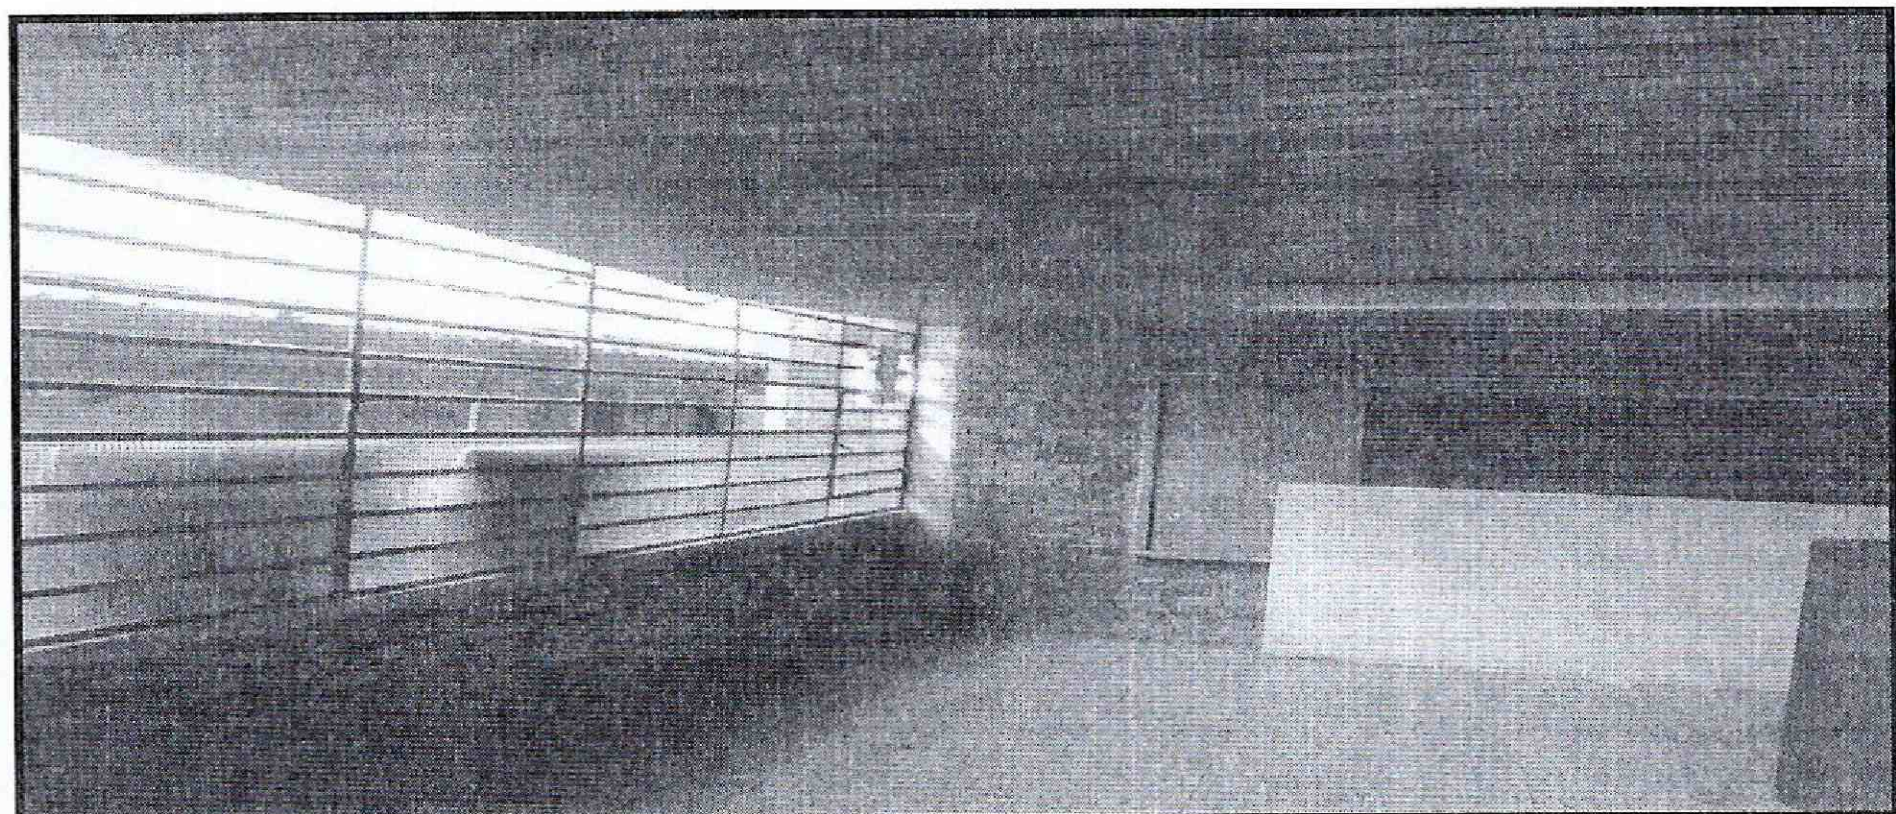
**Fotografías 3.** Cielorraso de la placa de entepiso del Centro Educativo Fé Y Alegría Vitelma, en el Sector El Dorado, de la Localidad de Santa Fé.

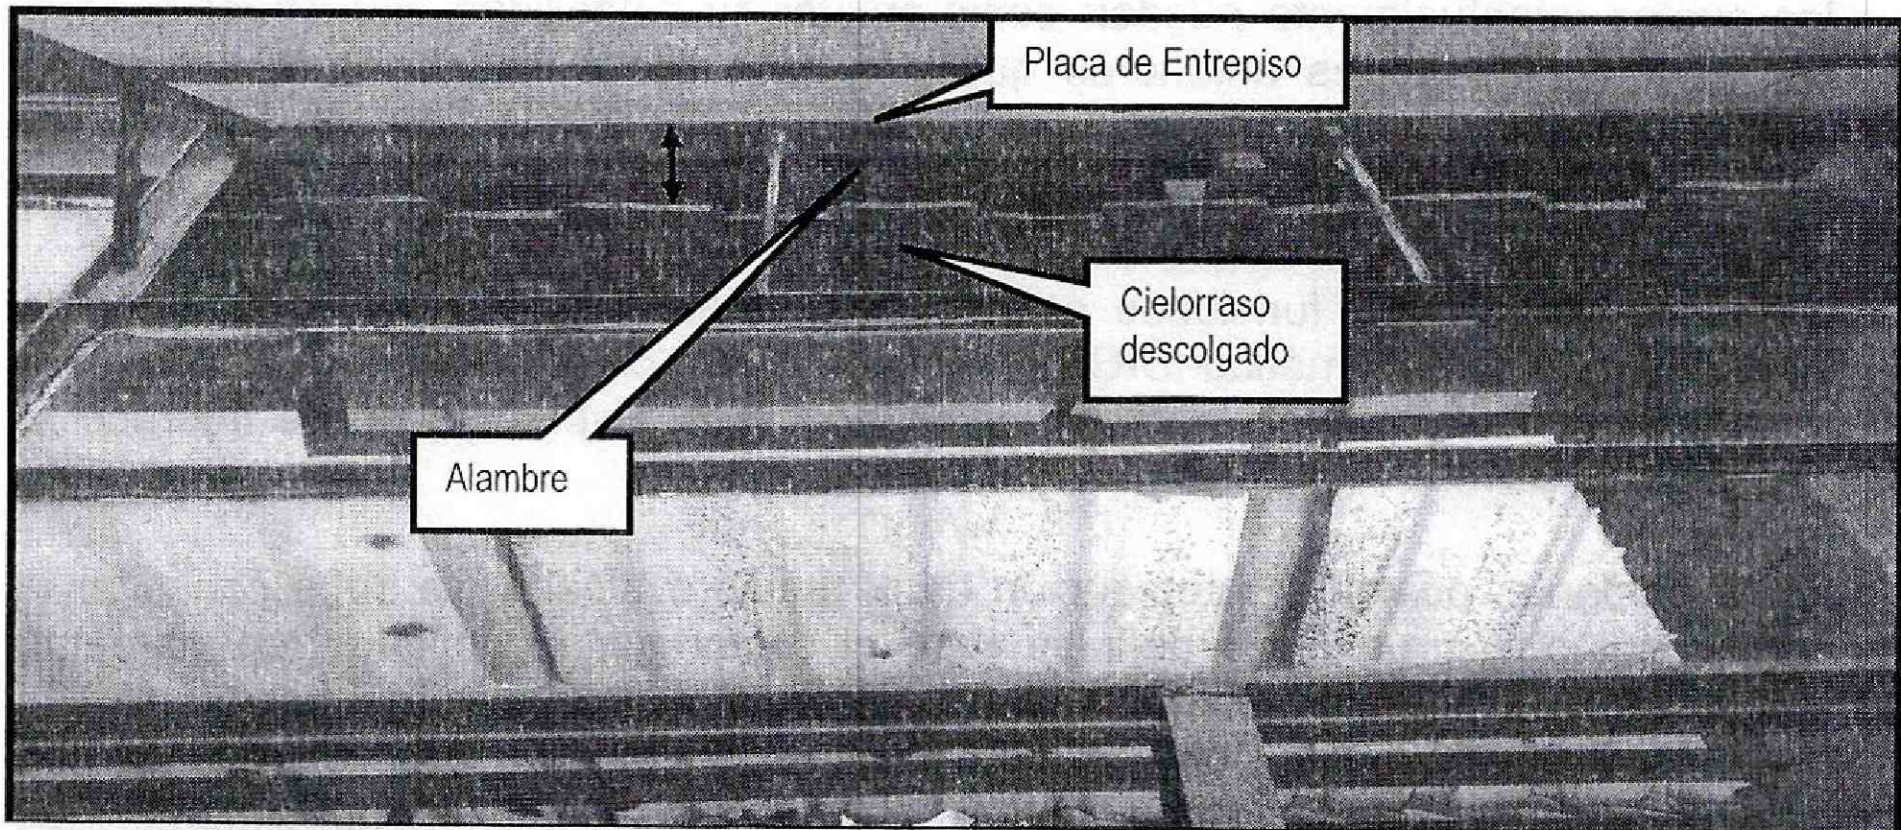
Se evidencia que el cielorraso presenta descolgamientos parciales con respecto al nivel de la cara inferior de la placa de entrepiso, hasta de 10cm en algunos sectores (Ver fotografía 4).

Dentro de las posibles causas del descolgamiento del cielorraso, está la falta de mantenimiento a lo largo del tiempo y a la ausencia de anclajes lo suficientemente eficientes que sean capaces de soportar el peso propio de los listones de madera.

**Fotografías 4.** Cielorraso descolgado de la placa de entrepiso en el Centro Educativo Fé Y Alegría Vitelma, en el Sector El Dorado, de la Localidad de Santa Fé

- Desprendimientos parciales o totales del cielorraso, en el largo plazo, por el deterioro progresivo que pudiere tener sus elementos de soporte

- La estabilidad estructural del Centro Educativo Fé Y Alegría Vitelma, ubicado en la Transversal 12A Este No 3-57, en el Sector EL Dorado, de la Localidad de Santa Fé, no se encuentra comprometida en la actualidad por el descolgamiento del cielorraso, ante la acción de cargas normales de servicio.
- Ante la ocurrencia de cargas dinámicas (sismo, trepidaciones antrópicas, etc.) en el Centro Educativo Fé Y Alegría Vitelma ubicado en la Transversal 12A Este No 3-57, en el Sector EL Dorado, de la Localidad de Santa Fé, este puede presentar afectaciones tanto en elementos estructurales como en elementos no estructurales,

- A pesar de que la estructura del Centro Educativo Fé y Alegría Vitelma, ubicado en la Transversal 12A Este No 3-57, en el Sector EL Dorado, de la Localidad de Santa Fé, no se encuentra comprometida, se recomienda el mantenimiento de la misma, principalmente del cielorraso de la placa de entepiso, con el fin de permitir un adecuado uso de las instalaciones.
