DIAGNÓSTICO TÉCNICO DI-8644
SUBDIRECCIÓN DE ANÁLISIS DE RIESGOS Y EFECTOS DE CAMBIO CLIMÁTICO
COORDINACIÓN DE ASISTENCIA TÉCNICA
EVENTO SIRE No. 3296468
EVENTO SIRE No. 3305803

ATENDIÓ: JESYCA ROSY ORJUELA AYA				SOLICITANTE:	
COE	21	MOVIL	9	Alcaldía Local de Usme	
FECHA	24 de Agosto de 2015	HORA	12:28 p.m.	VIGENCIA: Temporal mientras no se modifique significativamente las condiciones físicas del sector

DIRECCIÓN	Finca los Borracheros.	ÁREA DIRECTA	100m ²		
BARRIO	Vereda Olarte	POBLACIÓN ATENDIDA	4		
UPZ	61 – Ciudad Usme	FAMILIAS	1	ADULTOS	2
				NIÑOS	2
LOCALIDAD	05 – Usme.	PREDIOS EVALUADOS	1		
COORDENADAS	N: 4°27'1.91" O: 74°7'43.83"	OFICIO REMISORIO	CR-22021

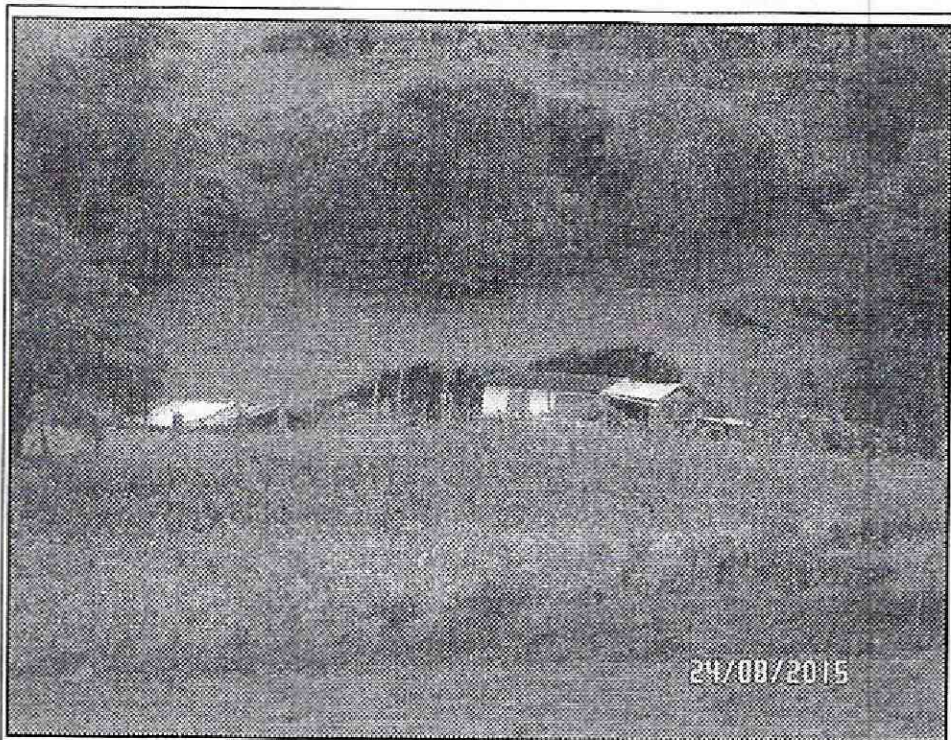
Personal del Instituto Distrital de Gestión de Riesgo y Cambio Climático – IDIGER, realizó visita técnica a la Vereda Olarte donde se localiza la Finca Los Borracheros, identificando una retrogresión en el proceso de remoción en masa identificado en el mes de Junio de 2014; involucrando un volumen de material de aproximadamente 8 m³, los cuales se depositaron en la parte baja del talud impactando la vivienda y generando el colapso parcial del muro de cerramiento del costado oriental de la misma.

Entre las posibles causas por las cuales se presentó la retrogresión en el proceso de remoción en masa de carácter local identificado con anterioridad por el IDIGER, en la finca los Borracheros de la vereda Olarte, en la localidad de Usme, se encuentra que a la fecha no han sido implementadas en el talud de corte, medidas de protección y contención, ni sistemas para dar manejo a las aguas de escorrentía superficial y subsuperficial, lo que ha generado deterioro de las condiciones de estabilidad del mismo.

Fotografía 1. Vista del proceso de remoción en masa que está afectando la vivienda ubicada en la Finca Los Borracheros, en La Vereda Olarte de la Localidad de Usme

- Al responsable y/o responsables de la vivienda evaluada y ubicada en la Finca Los Borracheros, Vereda Olarte de la Localidad de Usme, con coordenadas de localización N: 4°27'1.91" O: 74°7'43.83", mantener la recomendación de evacuación temporal y preventiva emitida por el IDIGER, hasta tanto se garanticen las condiciones de estabilidad del sector evaluado.

- Al responsable y/o responsables de la vivienda ubicada en la Finca Los Borracheros, Vereda Olarte de la Localidad de Usme, con coordenadas de localización N: 4°27'1.91" O: 74°7'43.83", implementar las medidas encaminadas a garantizar la estabilidad del talud de corte evaluado en el presente informe técnico. Dichas acciones deben realizarse mediante la implementación de obras de protección geotécnica, las cuales deberán contar con sistemas de drenaje para la evacuación de las aguas superficiales y sub-superficiales, con el fin de garantizar la estabilidad del mismo; acciones que deberán desarrollarse con el apoyo de personal idóneo, garantizando que se cumplan los requerimientos establecidos en la normatividad vigente y para lo cual deberán tramitarse los permisos y licencias respectivas.

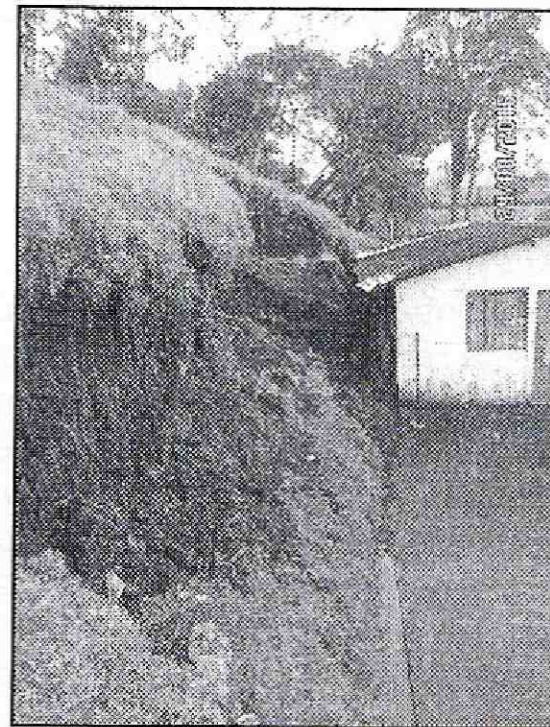
Fotografía 2. Se observa al costado oriental de la vivienda evaluada, el material que se depositó en la parte baja del mismo e impacto el muro del costado oriental.
