**DIAGNÓSTICO TÉCNICO DI - 8647**  
**SUBDIRECCIÓN DE ANÁLISIS DE RIESGOS Y EFECTOS DE CAMBIO CLIMÁTICO**  
**COORDINACIÓN DE ASISTENCIA TÉCNICA**  
**RADICADO IDIGER No. 2015ER16910**

<b>DIRECCIÓN</b>	Carrera 13C No. 32H-30 Sur	<b>ÁREA DIRECTA</b>		100 m <sup>2</sup>			
<b>BARRIO</b>	Las Colinas	<b>POBLACIÓN ATENDIDA</b>		4			
<b>UPZ</b>	54 – Marruecos	<b>FAMILIAS</b>	1	<b>ADULTOS</b>	3	<b>NIÑOS</b>	1
<b>LOCALIDAD</b>	18 – Rafael Uribe Uribe	<b>PREDIOS EVALUADOS</b>		2			
<b>CHIP</b>	AAA0007JDOM	<b>OFICIO REMISORIO</b>		CR-22032

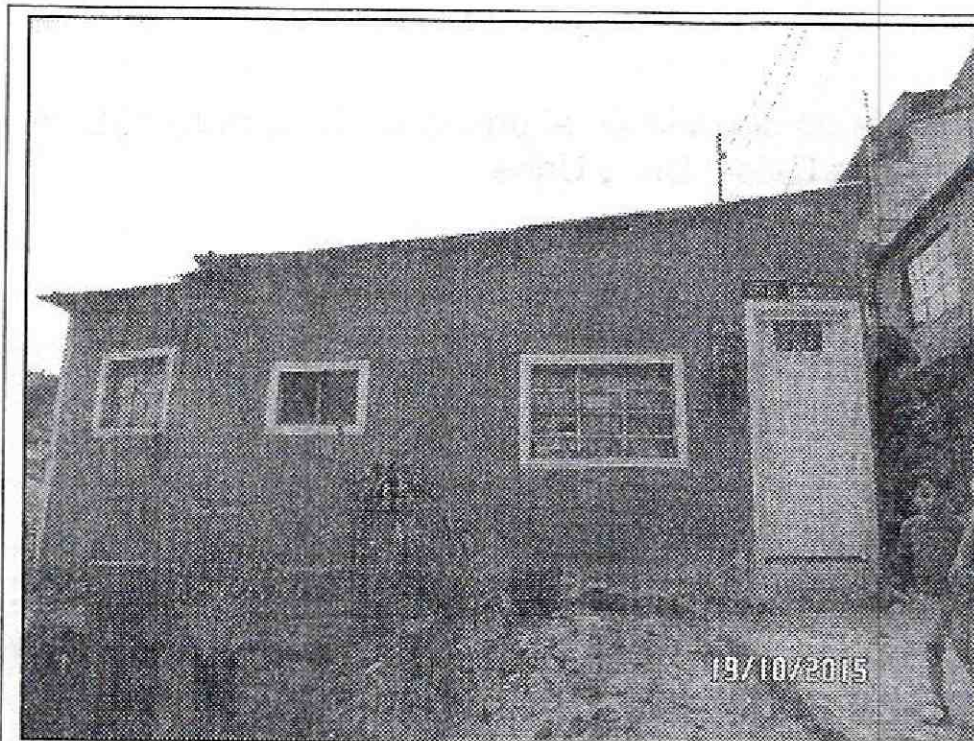
**Fotografía 1.** Vista de la vivienda emplazada en el predio de la Carrera 13C No. 32 H – 30 Sur, Barrio Las Colinas de la Localidad de Rafael Uribe.

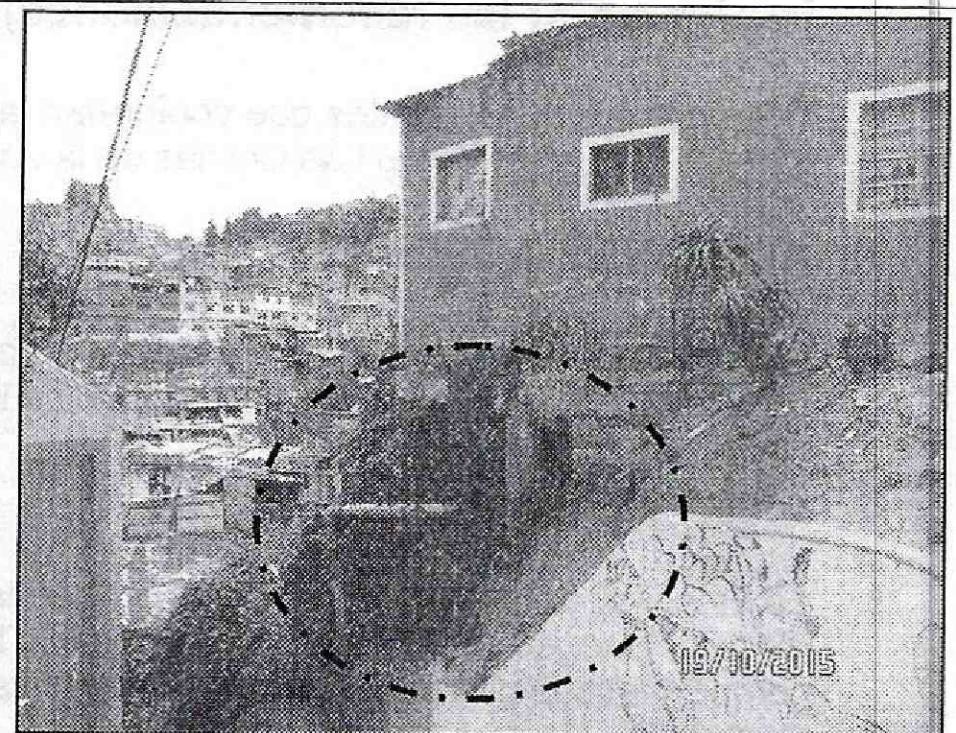
En el predio en mención, se emplaza una vivienda de un (1) nivel, construida en mampostería parcialmente confinada, con cubierta liviana en teja de zinc, soportada por un entramado en madera que a su vez se apoya sobre los muros de cerramiento de la misma. En el sector donde se localiza la zona de patio (costado oriental), como sistema de cimentación se implementaron columnas en concreto las cuales cuentan con longitudes de aproximadamente 2.50 metros; así mismo, se aprecia un relleno sin medidas de confinamiento, situación que favorece la pérdida del material que lo conforma. Se resalta que dicha vivienda, presenta deficiencias constructivas relacionadas con la ausencia de elementos de confinamiento y amarre, así como en la cimentación implementada al costado oriental de la vivienda.

**Fotografía 2.** Vista del sistema de cimentación que se implementó en la vivienda evaluada.

- Al responsable y/o responsables del predio de la Carrera 13C No. 32H-30 Sur, en el Barrio Las Colinas de la Localidad de Rafael Uribe Uribe, implementar acciones para el mantenimiento y/o mejoramiento de la calidad de la vivienda allí existente, donde se incluya su sistema de cimentación; esto con el fin de garantizar durante la vida útil de la misma las condiciones adecuadas para su uso.

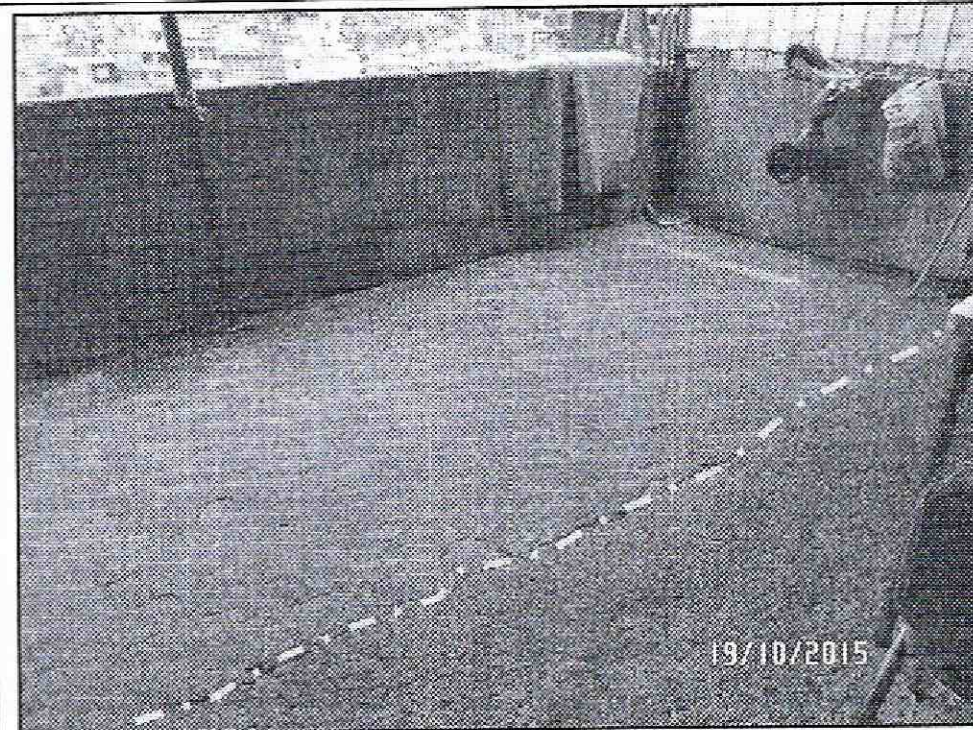
Al interior de la vivienda evaluada, se identifican en algunos muros de cerramiento del costado sur, presencia de fisuras, con longitudes de aproximadamente 0,50 metros y aberturas cercanas a 1 milímetro, por otra parte, en la placa de contrapiso del patio se observó una grieta de longitud cercana a los 3 metros y abertura de aproximadamente 5 milímetros; resaltando que dichas afectaciones no comprometen la estabilidad estructural y habitabilidad de la vivienda ante cargas normales de servicio.

Entre las posibles causas por las cuales se están presentando las afectaciones observadas en la placa de contrapiso de la zona de patio, se encuentran las deficiencias de la cimentación del costado oriental de la vivienda, sumado a los asentamientos experimentados por el suelo sobre el cual se encuentra la vivienda.

**Fotografía 3.** Vista de la zona de patio donde se identificó una grieta con longitud cercana a los 3 metros y abertura de aproximadamente 5 milímetros.

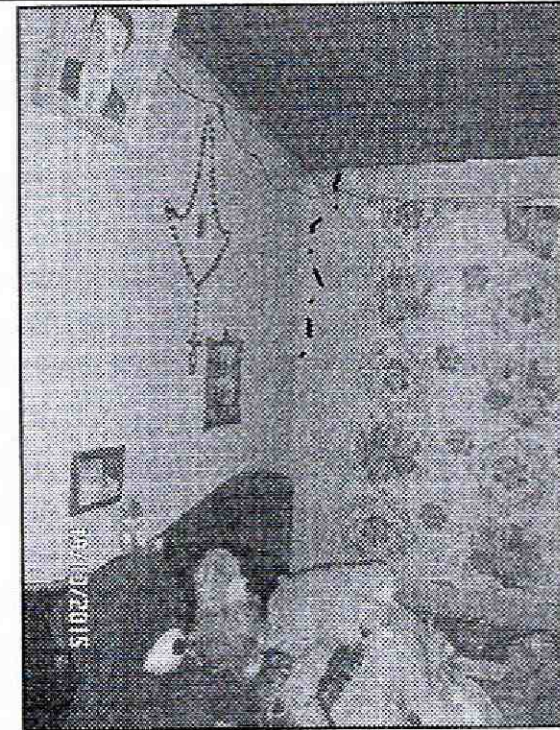
**Fotografía 4.** Vista de uno de los muros de cerramiento de la vivienda, en el cual se aprecia una fisura, con longitud de 1 metro y abertura cercana a 1 milímetro.
