DIAGNÓSTICO TÉCNICO DI - 8651
SUBDIRECCIÓN DE ANÁLISIS DE RIESGOS Y EFECTOS DE CAMBIO CLIMÁTICO
COORDINACIÓN DE ASISTENCIA TÉCNICA
EVENTO SIRE No. 3471461

4. DESCRIPCIÓN Y CAUSAS:

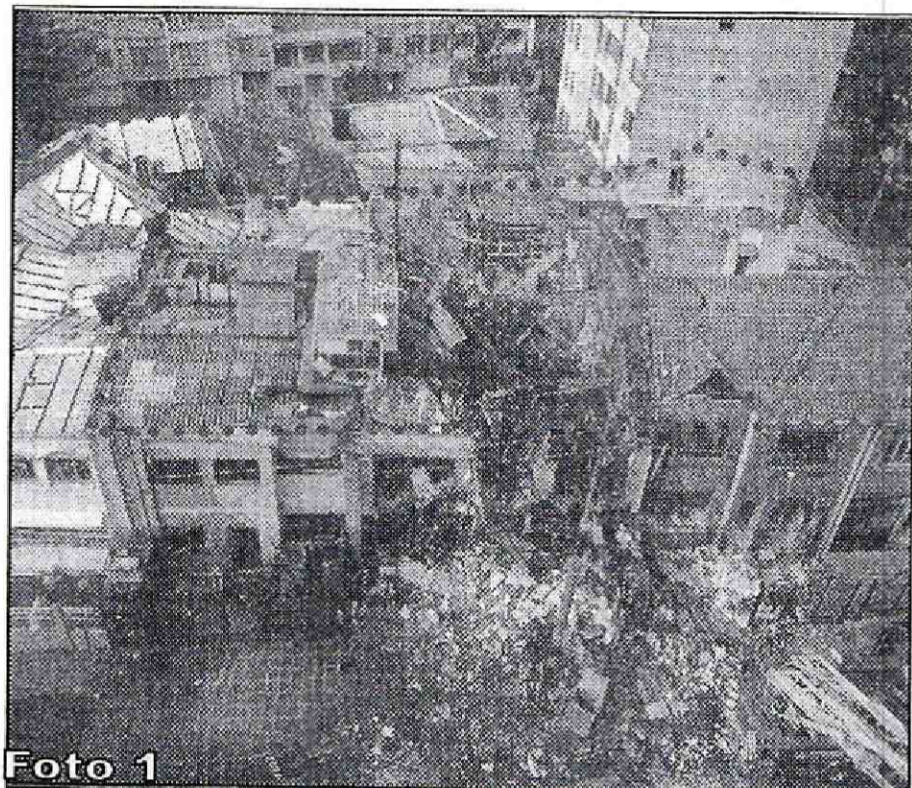
Foto 1

Descripción: El laboratorio Opharm Ltda, donde se presentó la explosión, funcionaba en seis predios, los cuales cuentan con diferentes sistemas constructivos, como mampostería simple, y mampostería parcialmente confinada, en algunos de los casos con cubiertas livianas en tejas de asbesto cemento y en otros con cubiertas a dos aguas en teja de barro.

Dichas construcciones presentan afectaciones relacionadas con el colapso parcial de las placas de entrepiso, así como de las cubiertas, daños severos en los muros de cerramiento y divisorios, relacionados con fracturas, razón por la cual se encuentra comprometida la estabilidad estructural y la funcionalidad de las mismas.

- Al responsable y/o responsables de la situación de emergencia que se presentó en el predio de la Calle 58 No 21-34 (Laboratorio Opharm Ltda), implementar de manera inmediata las acciones necesarias encaminadas a subsanar las afectaciones generadas en la infraestructura pública y/o privada localizada en el sector evaluado (entiéndase por infraestructura pública: viviendas, vías, redes etc...). Para cumplir con esta se deberán adelantar los estudios necesarios que determinen la mejor alternativa para tal fin (ya sea mediante la reparación y/o reconstrucción y/o demolición, etc...), acciones que se deberán adelantar con el apoyo de personal idóneo, garantizando que se cumplan los requerimientos establecidos en el Reglamento Colombiano de Construcción Sismo Resistente NSR-10, de acuerdo

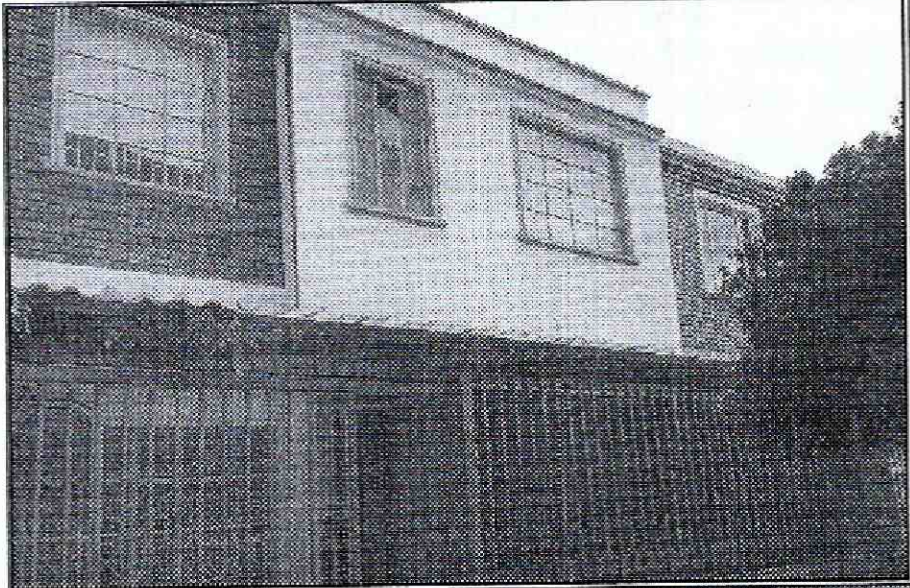
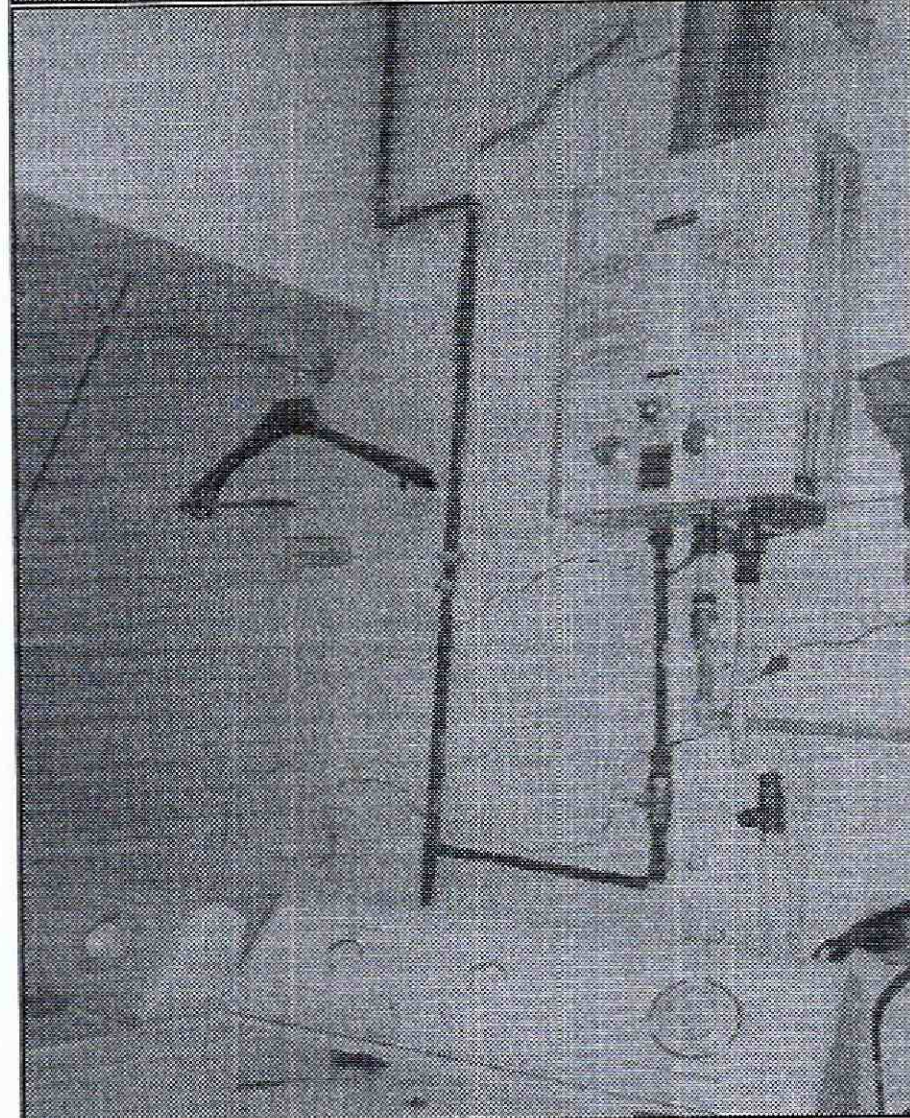
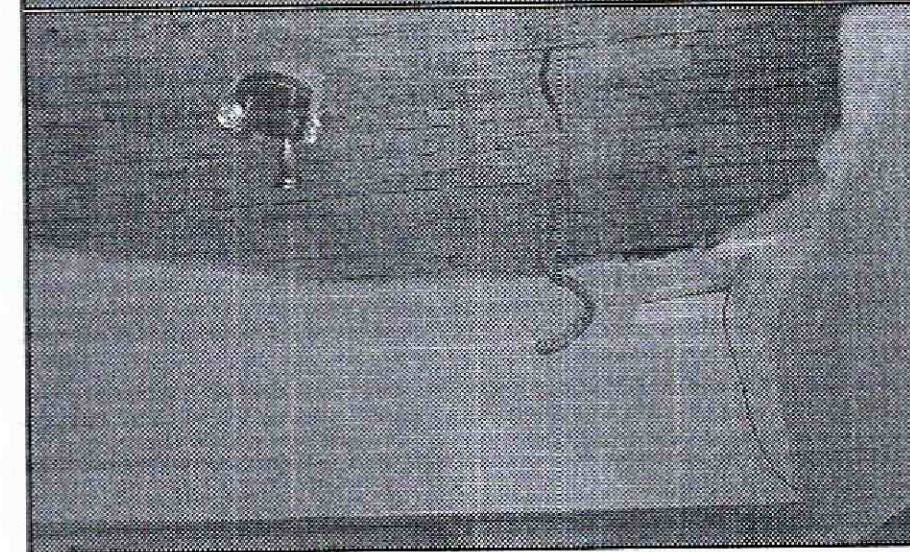
Descripción: En el predio de la Diagonal 59 No 22A-25, Se emplaza una vivienda de dos (2) niveles, construida en mampostería parcialmente confinada, cubierta liviana en teja de asbesto cemento soportada por un entramado en madera que a su vez se apoya sobre los muros de cerramiento perimetrales de la misma, vivienda que presenta deficiencias constructivas relacionadas con la ausencia de elementos de confinamiento y amarre.

Al momento de la visita técnica, se identifican afectaciones sobre el muro de cerramiento del costado sur (parte posterior del predio) zona de ropas y patio, que consisten en grietas generalizadas sobre el muro cerramiento y desprendimientos menores de mortero. Adicional en la zona del comedor se observa desprendimiento del cielo raso vaciado en mortero contra esterilla de guadua en un 80 %.

- Al responsable y/o responsables de los predios listados en la tabla 2, del Sector Catastral San Luis de la Localidad de Teusaquillo, acoger la recomendación de evacuación temporal y preventiva y la restricción de uso, hasta tanto se implementen las medidas que garanticen las condiciones de estabilidad, habitabilidad y habitabilidad de las edificaciones.

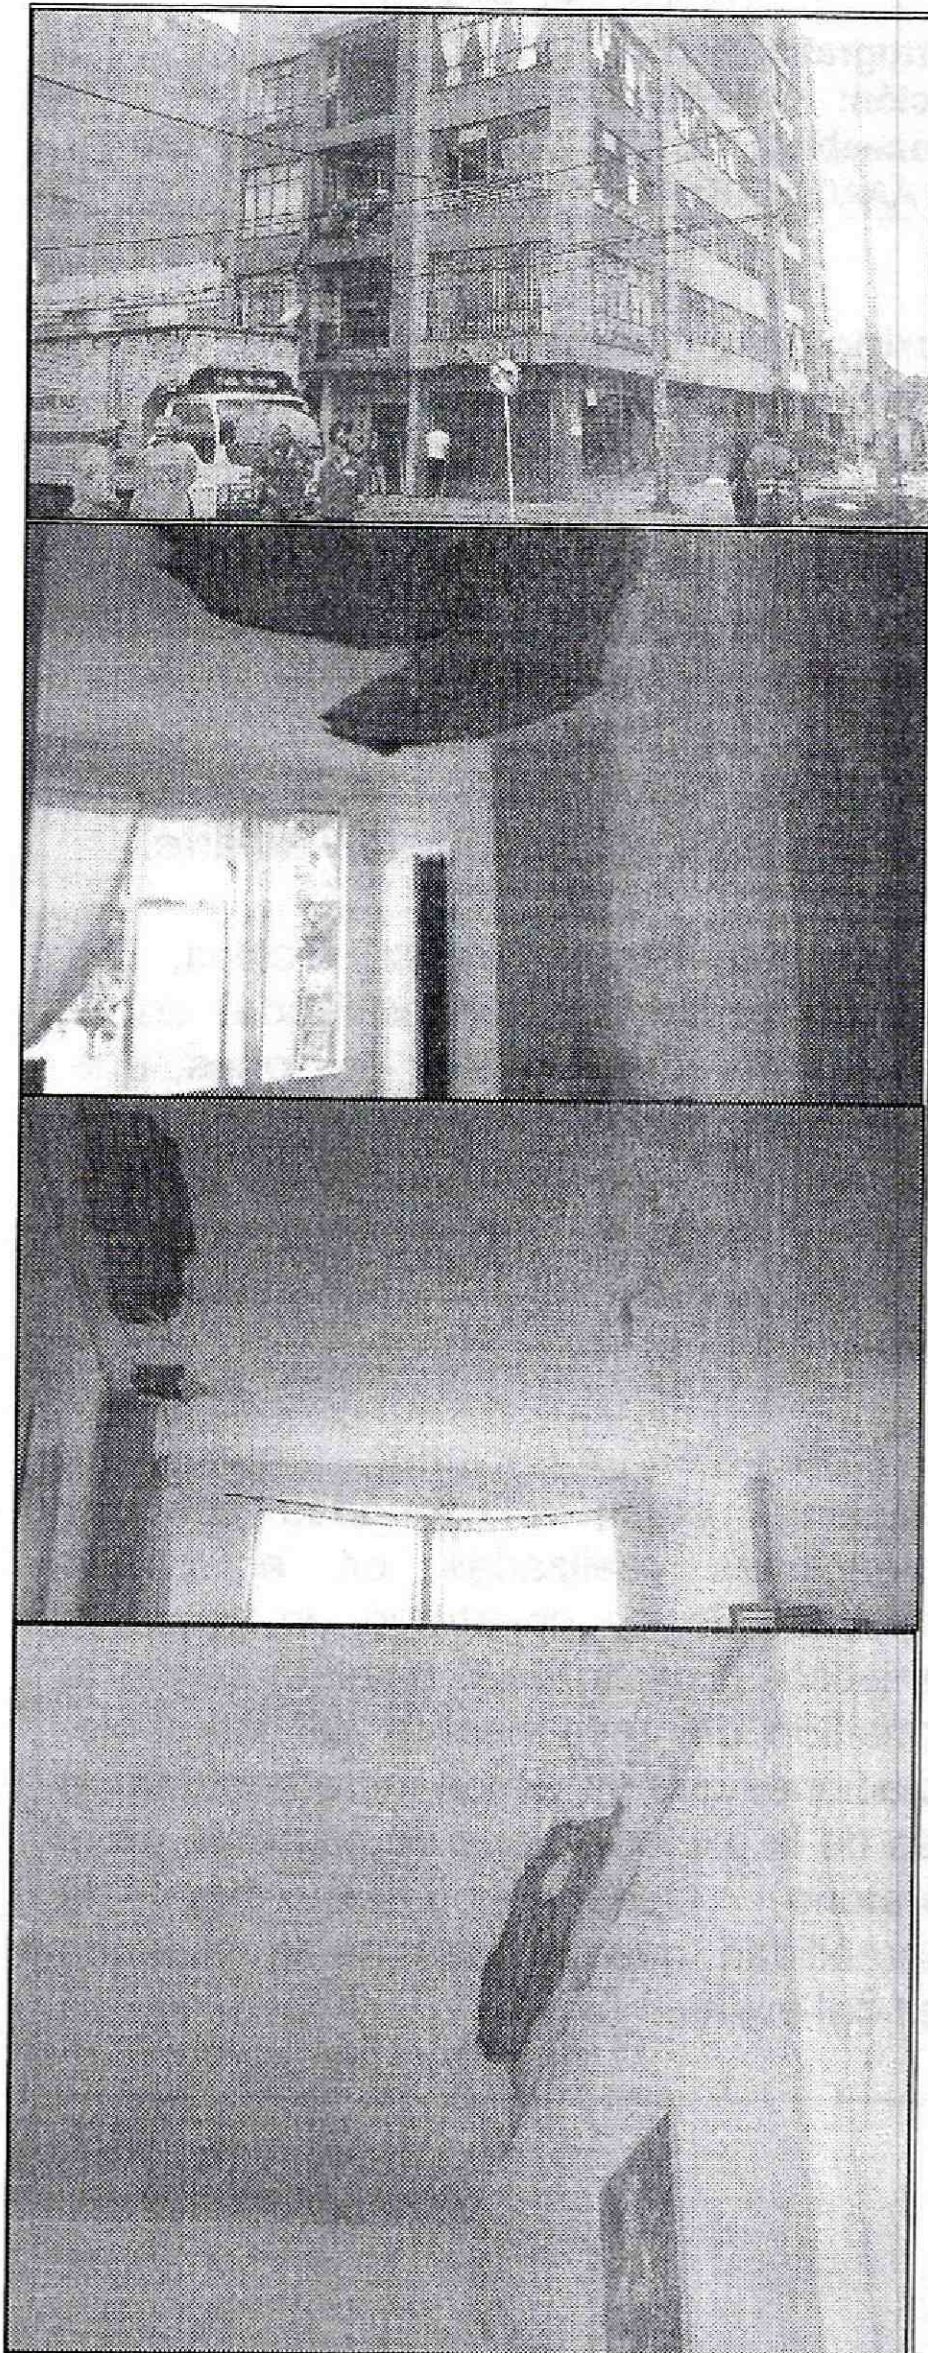
Descripción: Edificación de cuatro (4) niveles un apartamento por piso y el primer nivel de uso comercial, con sistema constructivo de muros de carga con columnas en algunos sectores, placas de entre piso en diafragma flexible (madera) que a su vez se apoya sobre los muros de cerramiento perimetrales de la misma, cielo raso en mortero vaciado sobre esterilla de guadua, edificación que presenta deficiencias constructivas relacionadas con la ausencia de elementos de confinamiento y amarre.

En el apartamento 401 se observa desprendimiento del cielo raso en dos habitaciones del apartamento, una localizada al costado sur con desprendimientos de aproximadamente un 30% y posibilidad de colapsos parciales adicionales, la segunda se localiza al costado sur, con desprendimientos del cielo raso de un 20% en dos sectores de la habitación.

Es pertinente mencionar que en el resto de la edificación se observan afectaciones en elementos no estructurales, como cristales, carpintería metálica y carpintería en madera.

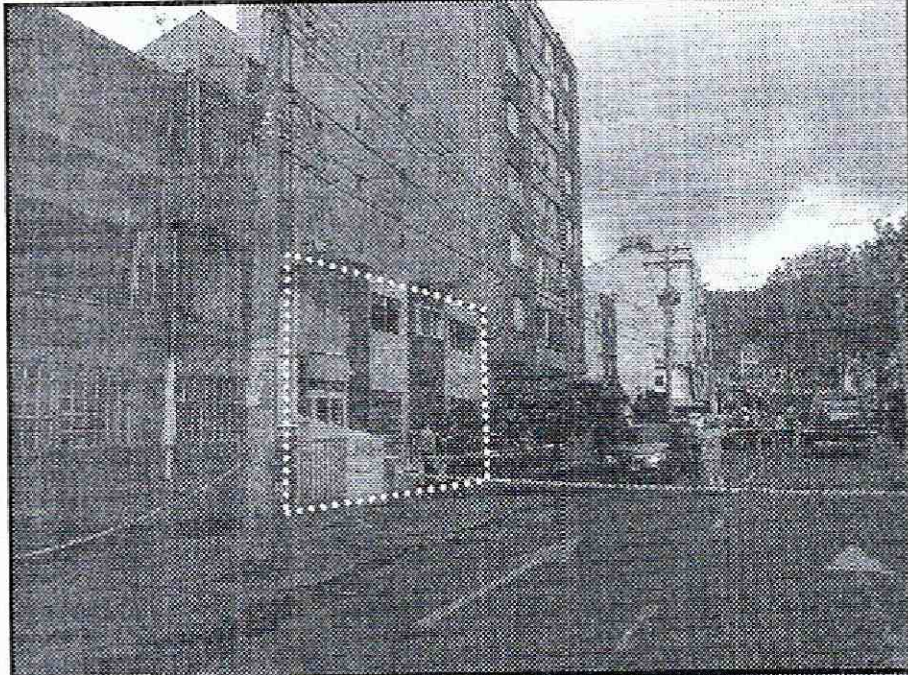
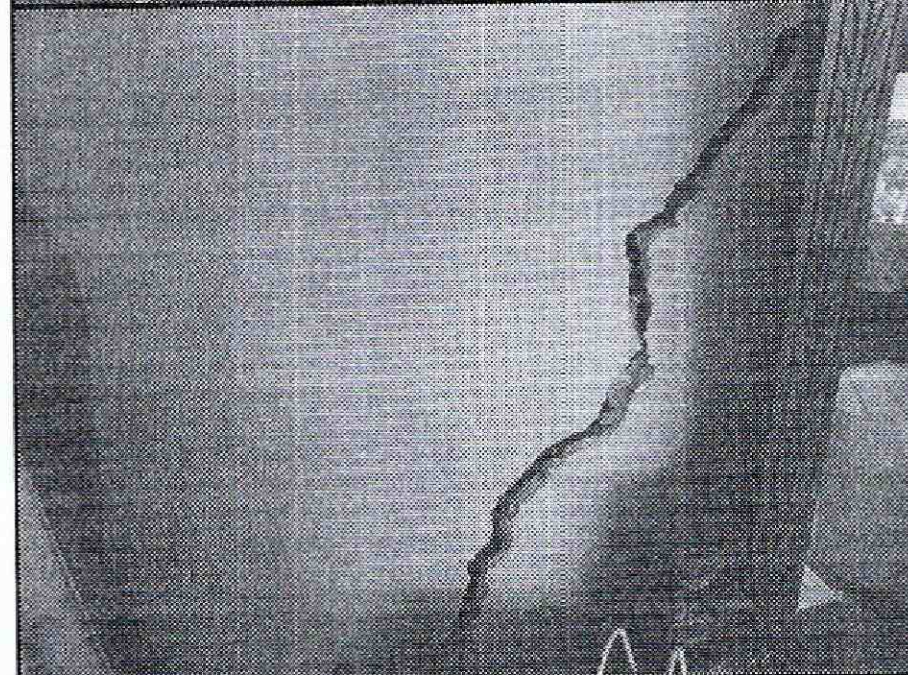
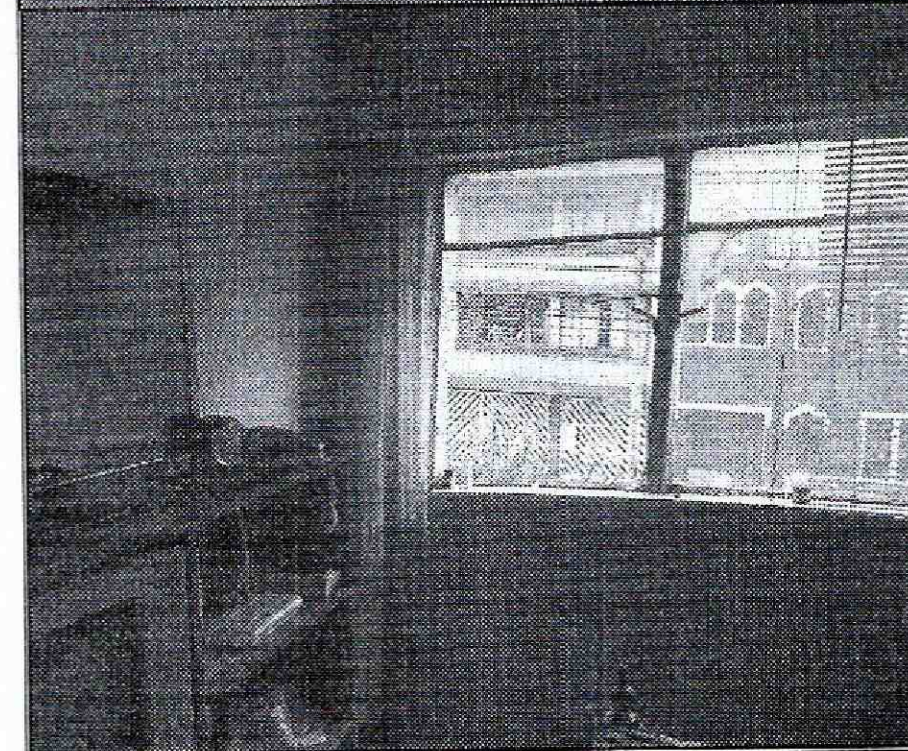
Descripción: En el predio de la Calle 58 No 20-42, Se emplaza una vivienda de dos (2) niveles, construida en mampostería simple, cubierta liviana en teja de asbesto cemento soportada por un entramado en madera que a su vez se apoya sobre los muros de cerramiento perimetrales de la misma, vivienda que presenta deficiencias constructivas relacionadas con la ausencia de elementos de confinamiento y amarre.

Al momento de la visita técnica, se identifican afectaciones generalizadas sobre los muros de cerramiento y divisorios, que consisten en grietas de tendencia diagonal escalonada de longitudes cercanas a los 2 metros y aberturas de 4 centímetros y desprendimientos de mampuestos en algunos sectores.

Es pertinente mencionar, que las afectaciones están relacionadas con las intervenciones realizadas en el predio aledaño donde se construyó un proyecto urbanístico (Edificio de 6 niveles) según la información del responsable del inmueble. Afectaciones que se vieron incrementadas a causa de la explosión que se presentó en el laboratorio Opharm Ltda por la vulnerabilidad que presentaba la vivienda antes del evento.

Entre las posibles causas por las cuales se presentan las afectaciones evidenciadas en el predio de la Calle 58 No 20-42 donde habita el señor VICTOR LAUREANO BUITRAGO y su familia, se encuentran las actividades de construcción que se adelantaron en el marco del proyecto urbanístico localizado en el predio de la Calle 58 No 20-30, situación que pudo generar, el abatimiento del nivel freático y el cambio de régimen de las aguas subsuperficiales del suelo, los cuales pueden haber generado esfuerzos en elementos estructurales y no estructurales, que se ven reflejados en las grietas sobre los muros, situación que con base en la inspección visual no es posible precisar. Afectaciones que se vieron incrementadas a causa de la explosión ocurrida en el laboratorio Opharm Ltda.
