DIAGNÓSTICO TÉCNICO DI-8654
SUBDIRECCIÓN DE ANÁLISIS DE RIESGOS Y EFECTOS DE CAMBIO CLIMÁTICO
COORDINACIÓN DE ASISTENCIA TÉCNICA
RADICADO IDIGER 2015ER19606

DIRECCIÓN	Carrera 55 No. 149-20	ÁREA DIRECTA	3620 m ²			
BARRIO	Sector Catastral Victoria Norte	POBLACIÓN ATENDIDA	396			
UPZ	19 – El Prado.	FAMILIAS	99	ADULTOS	192	NIÑOS 204
LOCALIDAD	11 – Suba.	PREDIOS EVALUADOS	99			
CHIP	AAA0202BKLF	OFICIO REMISORIO	CR-22072.

El predio de la Carrera 55 No. 149-20, se localiza en el Sector Catastral Victoria Norte de la Localidad Suba y de acuerdo con el plano normativo del Plan de Ordenamiento Territorial – POT (Decreto 190 de 2004, por el cual se compilan los decretos 619 de 2000 y 469 de 2003), no presenta categorización de amenaza por fenómenos de remoción en masa e inundación. (Ver figura 1).

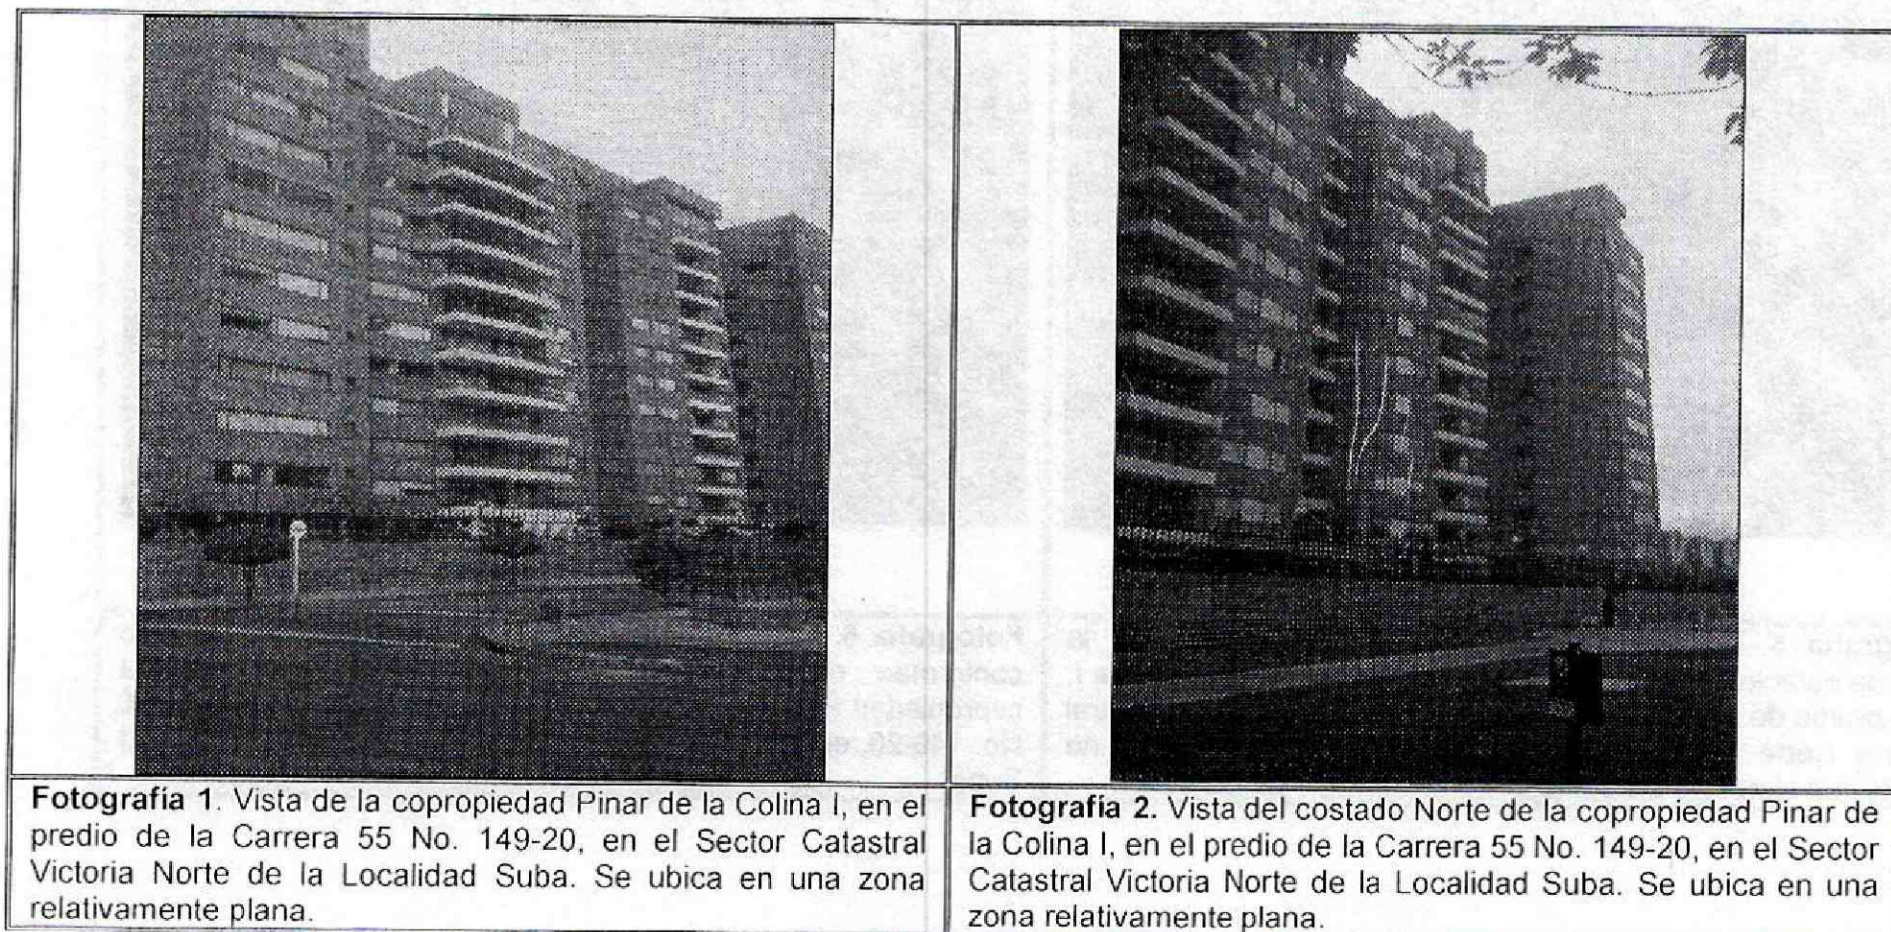
En atención al radicado IDIGER 2015ER19606, personal del Instituto Distrital de Gestión de Riesgos y Cambio Climático IDIGER, realizó visita técnica el día 17 de Noviembre de 2015, al sector donde se localiza el predio de la Carrera 55 No. 149-20, en el Sector Catastral Victoria Norte de la Localidad Suba, encontrando una copropiedad denominada Pinar de la Colina I, en una zona relativamente plana, consolidada urbanísticamente, con vías de acceso vehicular pavimentadas (*ver fotografía 1 y 2*).

La copropiedad Pinar de la Colina I, se encuentra conformada por dos (2) torres de apartamentos de trece (13) niveles y un (1) sótano de estacionamiento de vehículos (*ver fotografía 1 y 2*), construidas bajo un sistema estructural de pórticos de concreto reforzado, placa de contrapiso en concreto, placas de entrepiso en concreto reforzado y cubierta en losa de concreto reforzada, junto con tejas de fibrocemento, soportadas por correas metálicas; torres sobre las cuales no se evidenciaron daños que comprometan la estabilidad y habitabilidad de los apartamentos que las conforman.

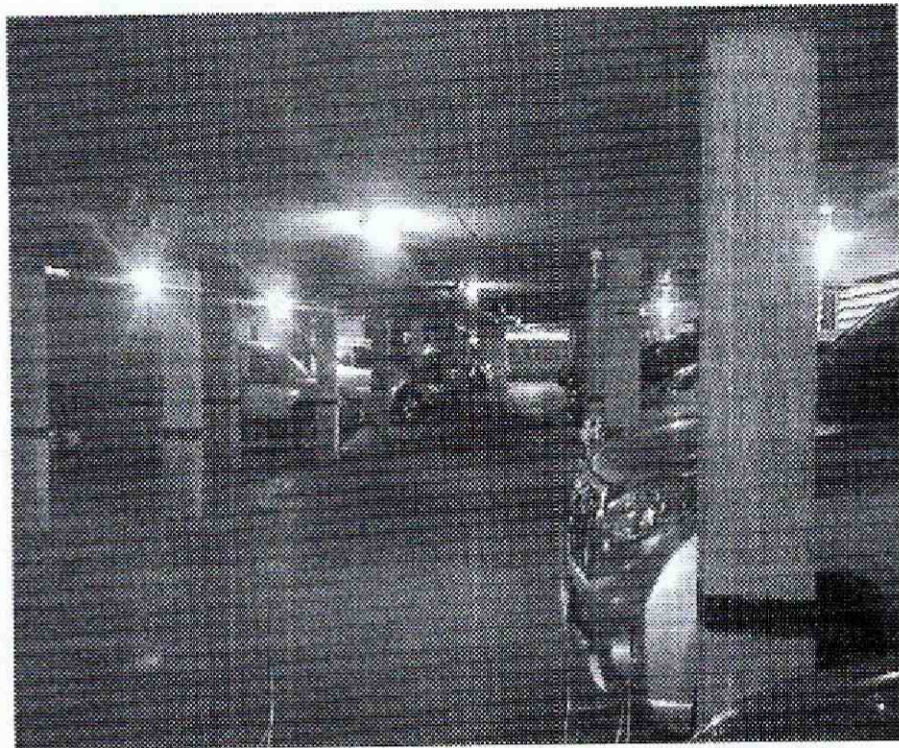
Hacia el costado nororiental de la copropiedad Pinar de la Colina I, en zona de estacionamiento (*ver fotografía 3*), la cual está 1.5 m aproximadamente, por debajo de la

Fotografía 3. Vista del sótano de estacionamiento de la copropiedad Pinar de la Colina I, en el predio de la Carrera 55 No. 149-20, en el Sector Catastral Victoria Norte de la Localidad Suba.

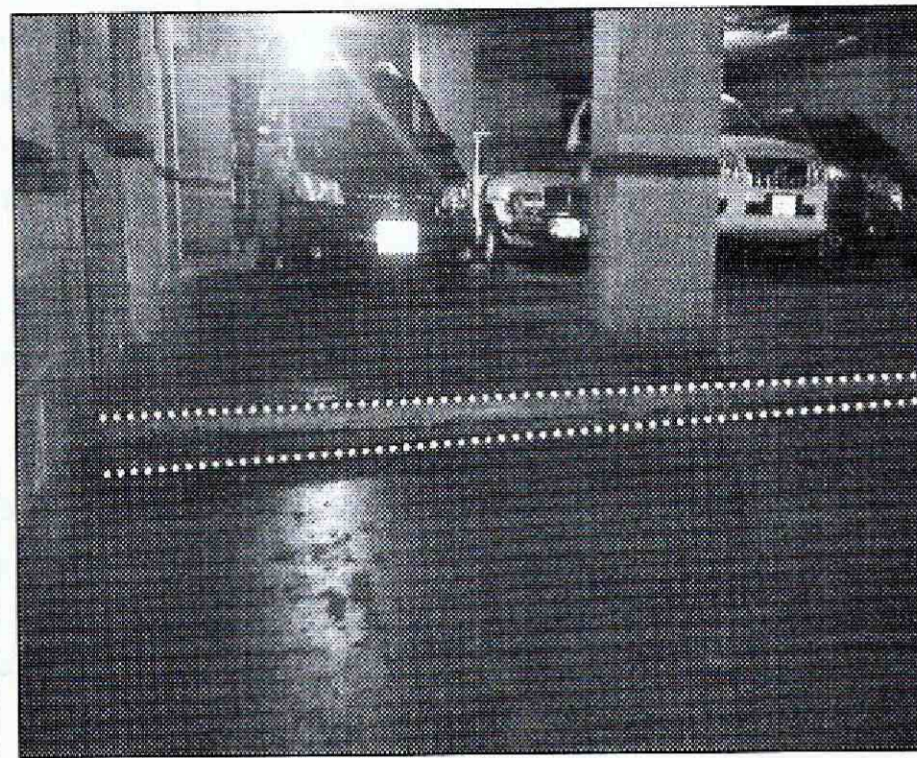
rasante del terreno del sector, se identificó un hundimiento entre 1 cm y 8 cm, en un área cercana a los 45m² (ver fotografía 4 y 8), conformada por una placa de contrapiso en concreto, muros perimetrales en mampostería que sirven de confinamiento para el terreno aledaño, columnas y placa de entepiso en concreto reforzado que soportan una zona común (ver fotografía 7 y 8), así como fracturas en la mampostería mencionada con aberturas de hasta 8 mm, en longitudes de 0.5 m y separaciones entre mampuestos de hasta 5 cm, aproximadamente (ver fotografía 5 y 6). La mencionada zona no hace parte del sistema estructural principal de las torres de apartamentos; adicionalmente, colinda con un parque de recreación público, cubierto de pastos, con senderos peatonales en adoquín y árboles de mediana y gran altura, en donde el terreno colindante no presenta sistemas para el manejo de aguas de escorrentía superficial y que al parecer recientemente fue objeto de intervenciones de obra para su mejoramiento (ver fotografía 5), según información suministrada por la administradora de la copropiedad, situación que con base en la inspección visual no es posible precisar.

Entre las posibles causas por las cuales se están presentando los daños observados al costado nororiental de la copropiedad Pinar de la Colina I, se encuentran posibles asentamientos diferenciales de la estructura que se ubica en dicha zona, filtraciones de aguas lluvias al terreno asociadas a la carencia de sistemas para el manejo de las mismas, aportes de aguas tanto de redes internas como externas de acueducto y alcantarillado, así como las vibraciones transmitidas al terreno por la maquinaria usada durante las obras de mejoramiento del parque aledaño, situación que con base en la inspección visual, no es posible precisar.

Fotografía 4. Hundimiento observado en el costado Nororiental del sótano de estacionamiento de la copropiedad Pinar de la Colina I, en el predio de la Carrera 55 No. 149-20, en el Sector Catastral Victoria Norte de la Localidad Suba.

- A la administración y habitantes de la copropiedad Pinar de la Colina I, en el predio de la Carrera 55 No. 149-20, en el Sector Catastral Victoria Norte de la Localidad Suba, determinar la capacidad y desempeño de las estructuras y de las cimentaciones de las que conforman la copropiedad en comento, para lo cual es necesario adelantar estudios detallados de patología que incluyan estudios de vulnerabilidad y reforzamiento estructural, y comportamiento suelo-estructura, los cuales permitan establecer las causas detonantes de las afectaciones evidenciadas; dicho estudio debe determinar el tipo de intervenciones a implementarse en las estructuras y la cimentación para llevarlas a los niveles de seguridad requeridos, garantizando que se cumplan los requerimientos establecidos en la Ley 400 de 1997 Decreto No. 926 del 19 de marzo de 2010, Reglamento Colombiano de Construcción Sismo Resistente NSR-

- A la administración y habitantes de la copropiedad Pinar de la Colina I, en el predio de la Carrera 55 No. 149-20, en el Sector Catastral Victoria Norte de la Localidad Suba, acoger e implementar las recomendaciones derivadas de los estudios de patología, vulnerabilidad y reforzamiento, y comportamiento suelo-estructura, con el objeto de garantizar la estabilidad y funcionalidad de las viviendas que conforman el conjunto residencial en comento.

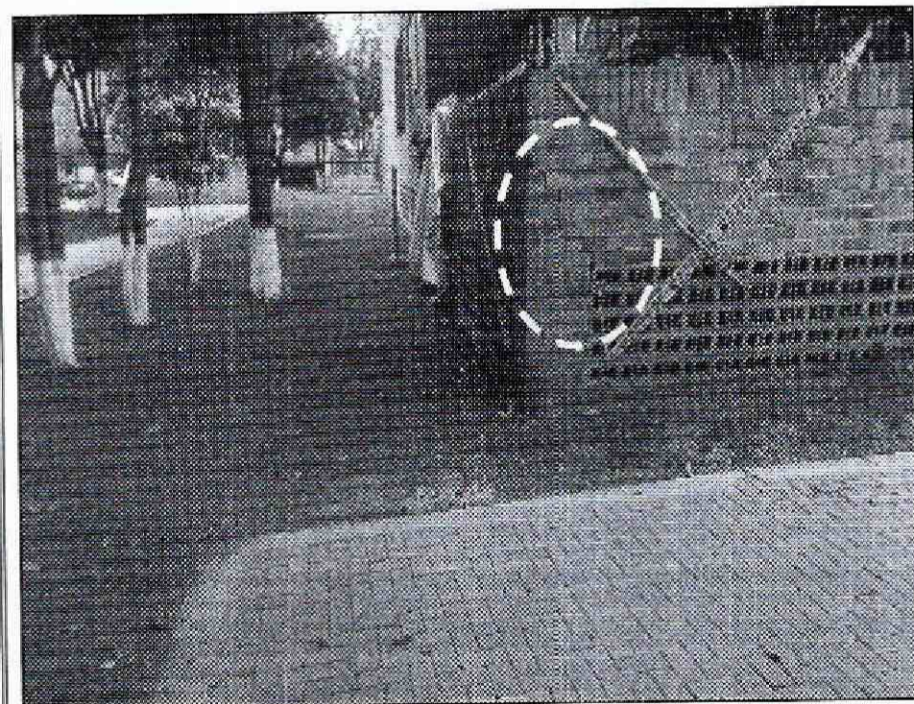
Fotografía 5. Fracturas identificadas en cerramientos de la zona de estacionamiento de la copropiedad Pinar de la Colina I, en el predio de la Carrera 55 No. 149-20, en el Sector Catastral Victoria Norte de la Localidad Suba. El sector aledaño no cuenta con sistemas de drenaje.

- A la Alcaldía Local Suba y al Instituto Distrital de Recreación y Deporte - IDRD, desde su competencia, evaluar la posibilidad de desarrollar acciones encaminadas a la implementación de drenaje en el parque de recreación público, ubicado al costado nororiental del predio de la Carrera 55 No. 149-20, en el Sector Catastral Victoria Norte, con el propósito de minimizar las filtraciones de agua al terreno de las edificaciones aledañas, lo cual puede favorecer la presencia de daños sobre las mismas, así como de las adecuaciones propias del parque, que al parecer fueron recientemente desarrolladas.

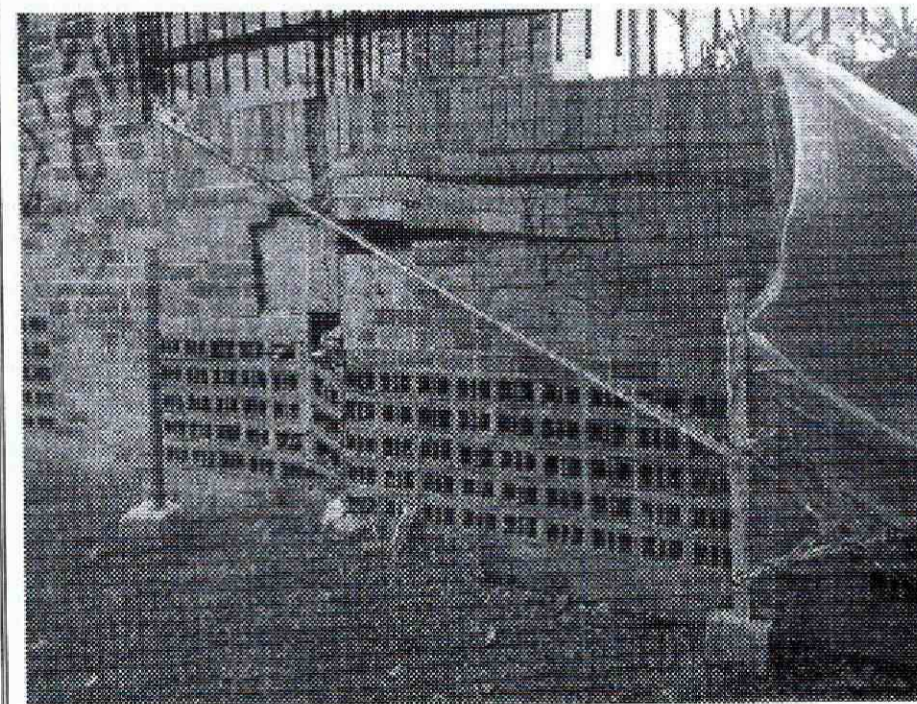
Fotografía 6. Fracturas y separaciones entre mampuestos que conforman el cerramiento del costado nororiental de la copropiedad Pinar de la Colina I, en el predio de la Carrera 55 No. 149-20, en el Sector Catastral Victoria Norte de la Localidad Suba.
