DIAGNÓSTICO TÉCNICO DI – 8655
SUBDIRECCIÓN DE ANÁLISIS DE RIESGOS Y EFECTOS DE CAMBIO CLIMÁTICO
COORDINACIÓN DE ASISTENCIA TÉCNICA
RADICADO IDIGER No. 2015ER15642

DIRECCIÓN	Carrera 1A No 6C-65 Sur	ÁREA DIRECTA	500 m ²		
SECTOR CATASTRAL:	La Maria	POBLACIÓN ATENDIDA	25		
UPZ	33-Sociego	FAMILIAS	0	ADULTOS	25
LOCALIDAD	San Cristóbal	PREDIOS EVALUADOS	1		
CHIP	AAA0000ZYTD	OFICIO REMISORIO	CR-22077

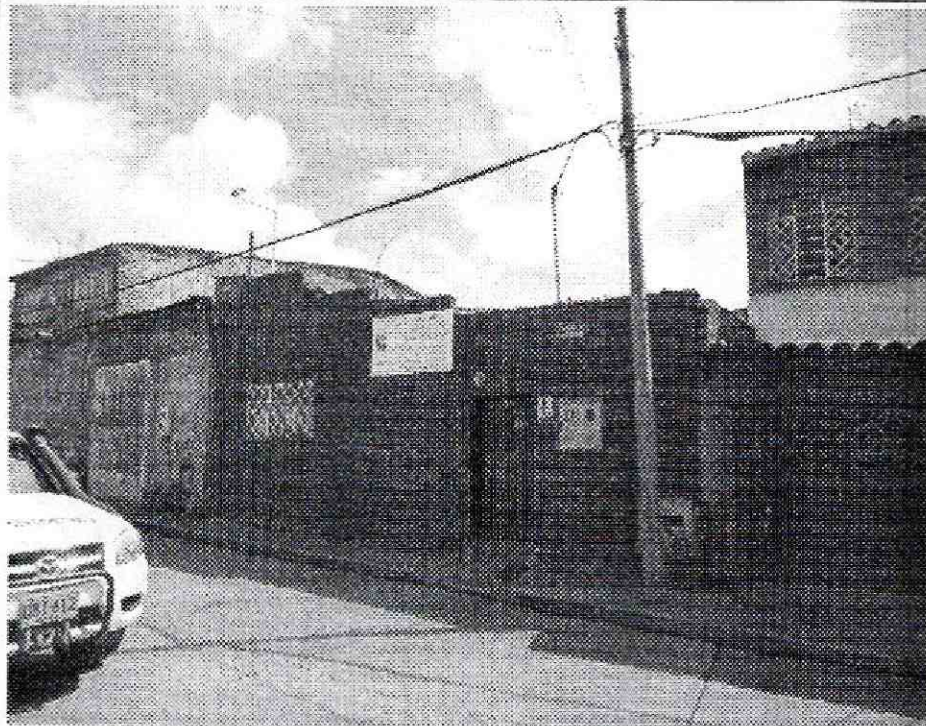
La edificación emplazada en el predio Carrera 1A No 6C-65 Sur, del Sector Catastral La Maria de la Localidad de San Cristóbal donde funciona la Hogares Luz y Vida, es una edificación de un nivel (1) hacia la parte norte (costado frontal), edificación construida en mampostería parcialmente confinada, placas de contra-piso en mortero y cubierta en tejas de asbesto cemento soportada por un entramado en madera que se apoya sobre los muros perimetrales y de cerramiento de la edificación. La edificación presenta deficiencias constructivas relacionadas con la ausencia de elementos de confinamiento del tipo vigas y columnas en algunos sectores.

Fotografía 1. Vista de la edificación emplazada en el predio de la Carrera 1A No 6C-65 Sur (parte frontal), del Sector Catastral La Maria de la Localidad de San Cristóbal donde funciona la Hogares Luz y Vida.

- Se recomienda a los responsables del predio de la Carrera 1A No 6C-65 Sur, del Sector Catastral La Maria de la Localidad de San Cristóbal donde funciona la Hogares Luz y Vida, implementar acciones para el mantenimiento de la edificación, con el propósito de optimizar las condiciones adecuadas para su uso.

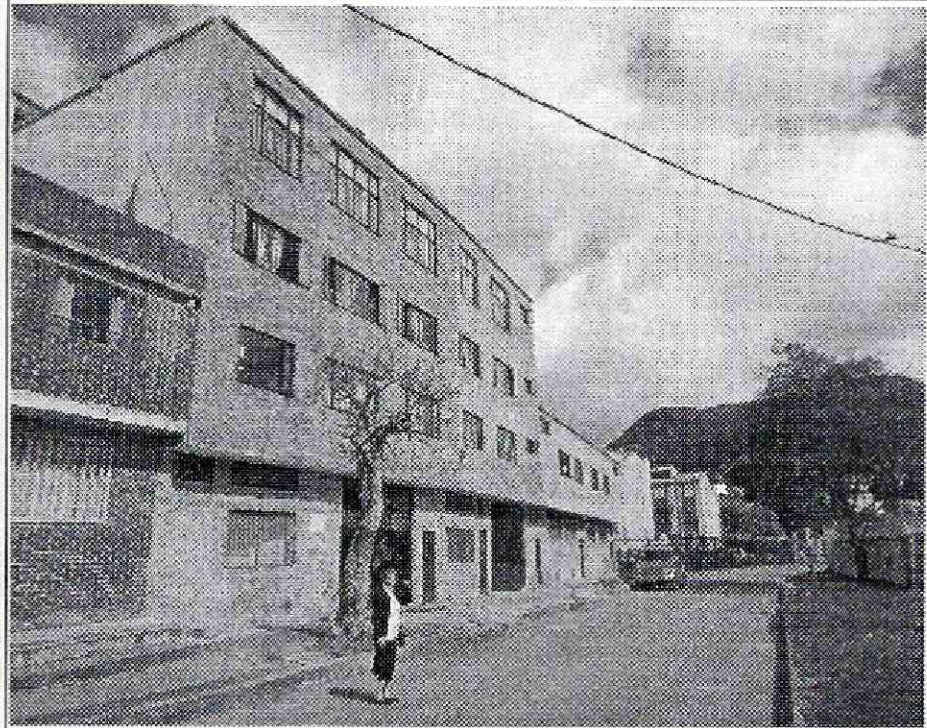
Hacia el costado sur del predio (costado posterior) es una edificación de cuatro (4) niveles construida en un sistema aporticado con muros de cerramiento y divisorios en mampostería y placas de entre piso en concreto reforzado, la edificación no presenta patologías estructurales como, grietas o pérdida de verticalidad de los elementos estructurales y no estructurales que la componen, que comprometan su estabilidad estructural y funcionalidad, en la actualidad ante cargas normales de servicio.

Fotografía 2. Vista de la edificación emplazada en el predio de la Carrera 1A No 6C-65 Sur (parte posterior), del Sector Catastral La Maria de la Localidad de San Cristóbal donde funciona la Hogares Luz y Vida.

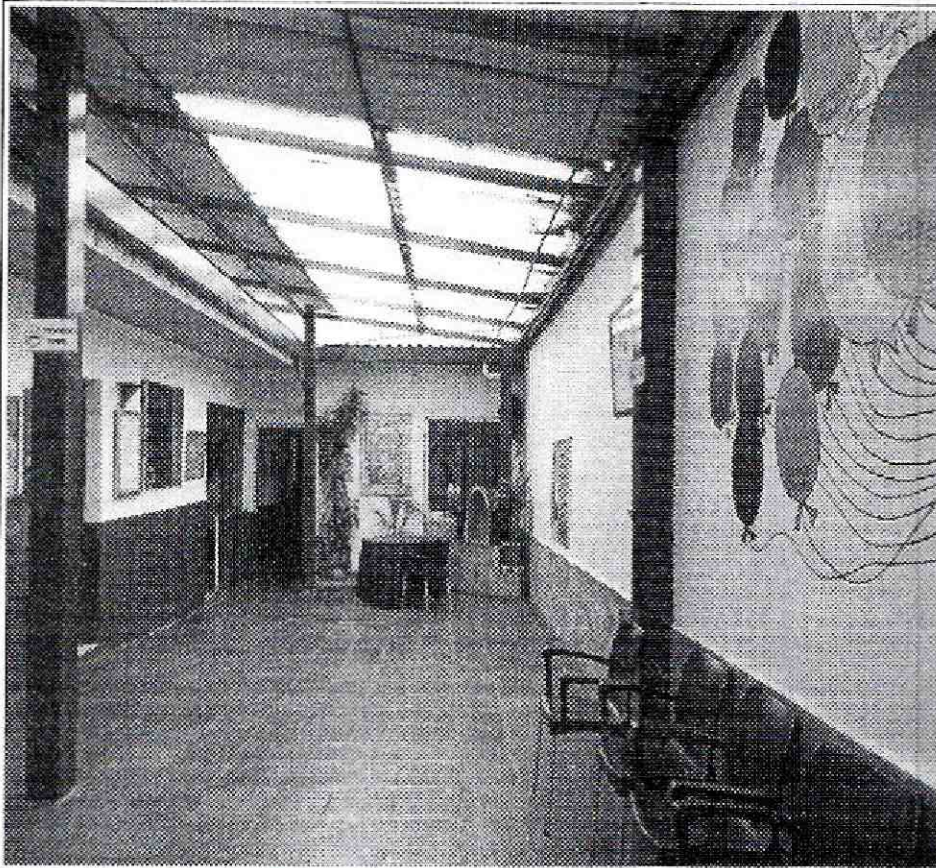
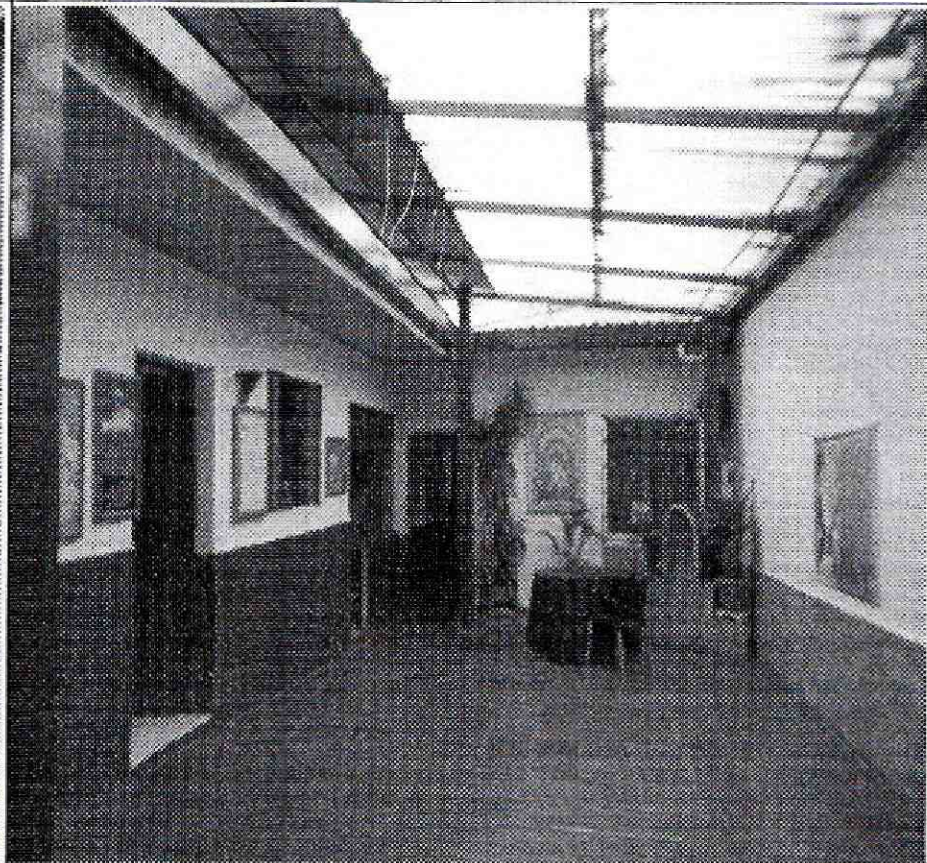
Fotografía 3 y 4. Vista de la parte interna de la edificación emplazada en el predio de la Carrera 1A No 6C-65 Sur (parte frontal), del Sector Catastral La Maria de la Localidad de San Cristóbal donde funciona la Hogares Luz y Vida.

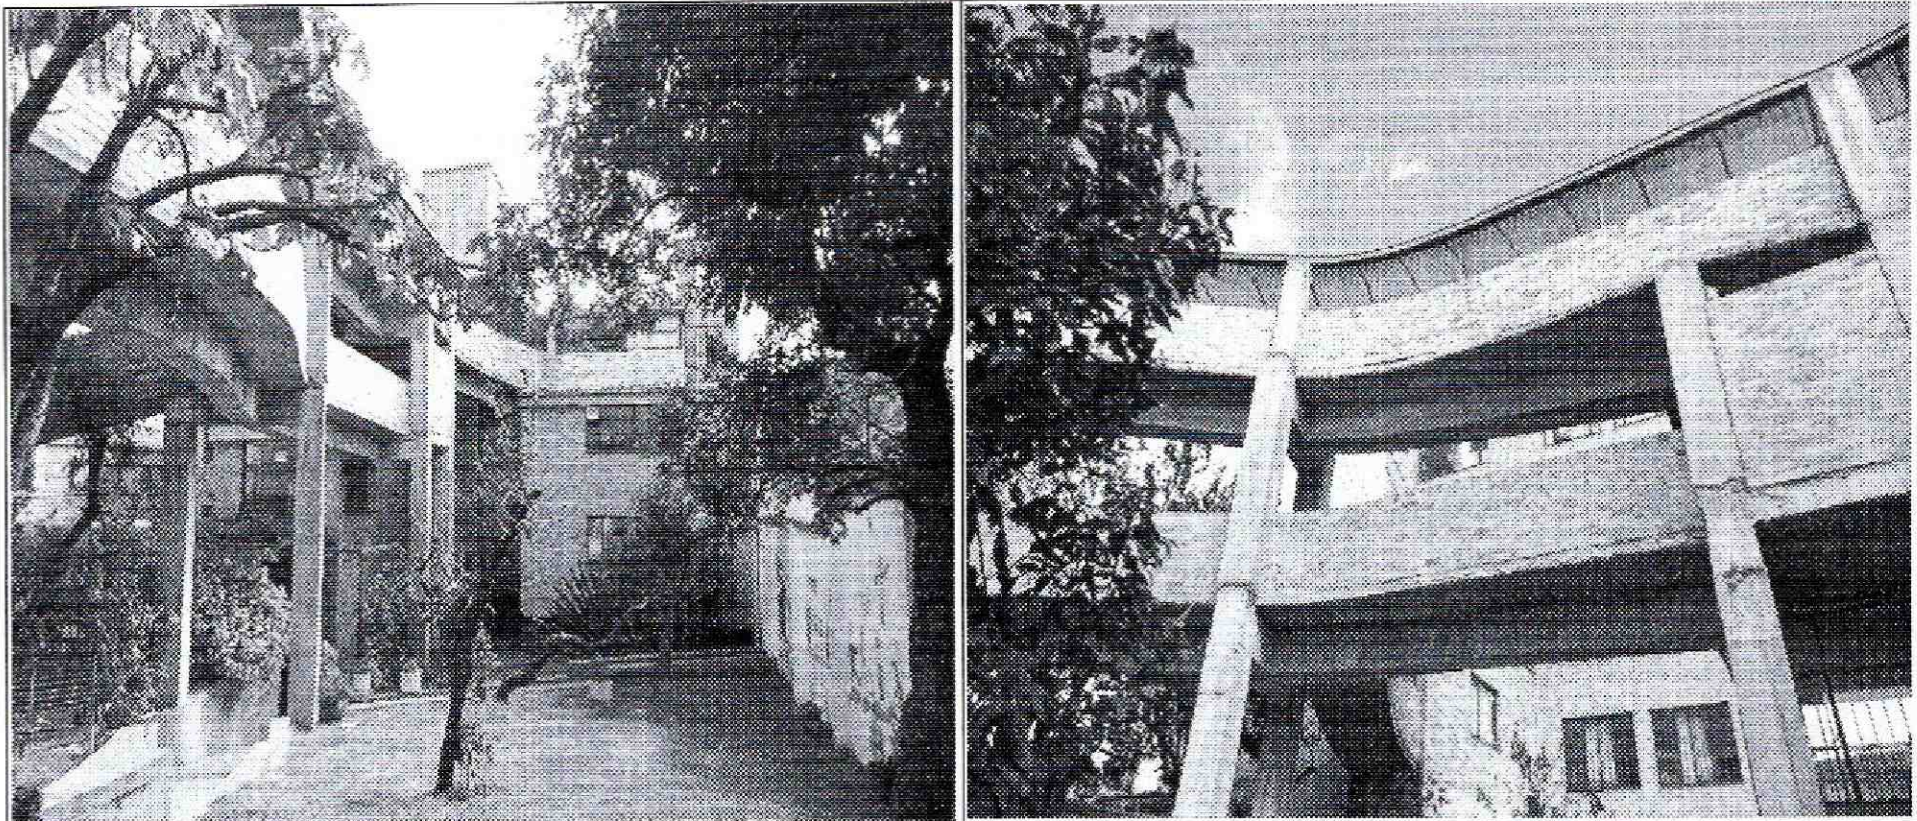
Fotografía 5 y 6. Vista de la parte interna de la edificación emplazada en el predio de la Carrera 1A No 6C-65 Sur (parte posterior), del Sector Catastral La Maria de la Localidad de San Cristóbal donde funciona la Hogares Luz y Vida.

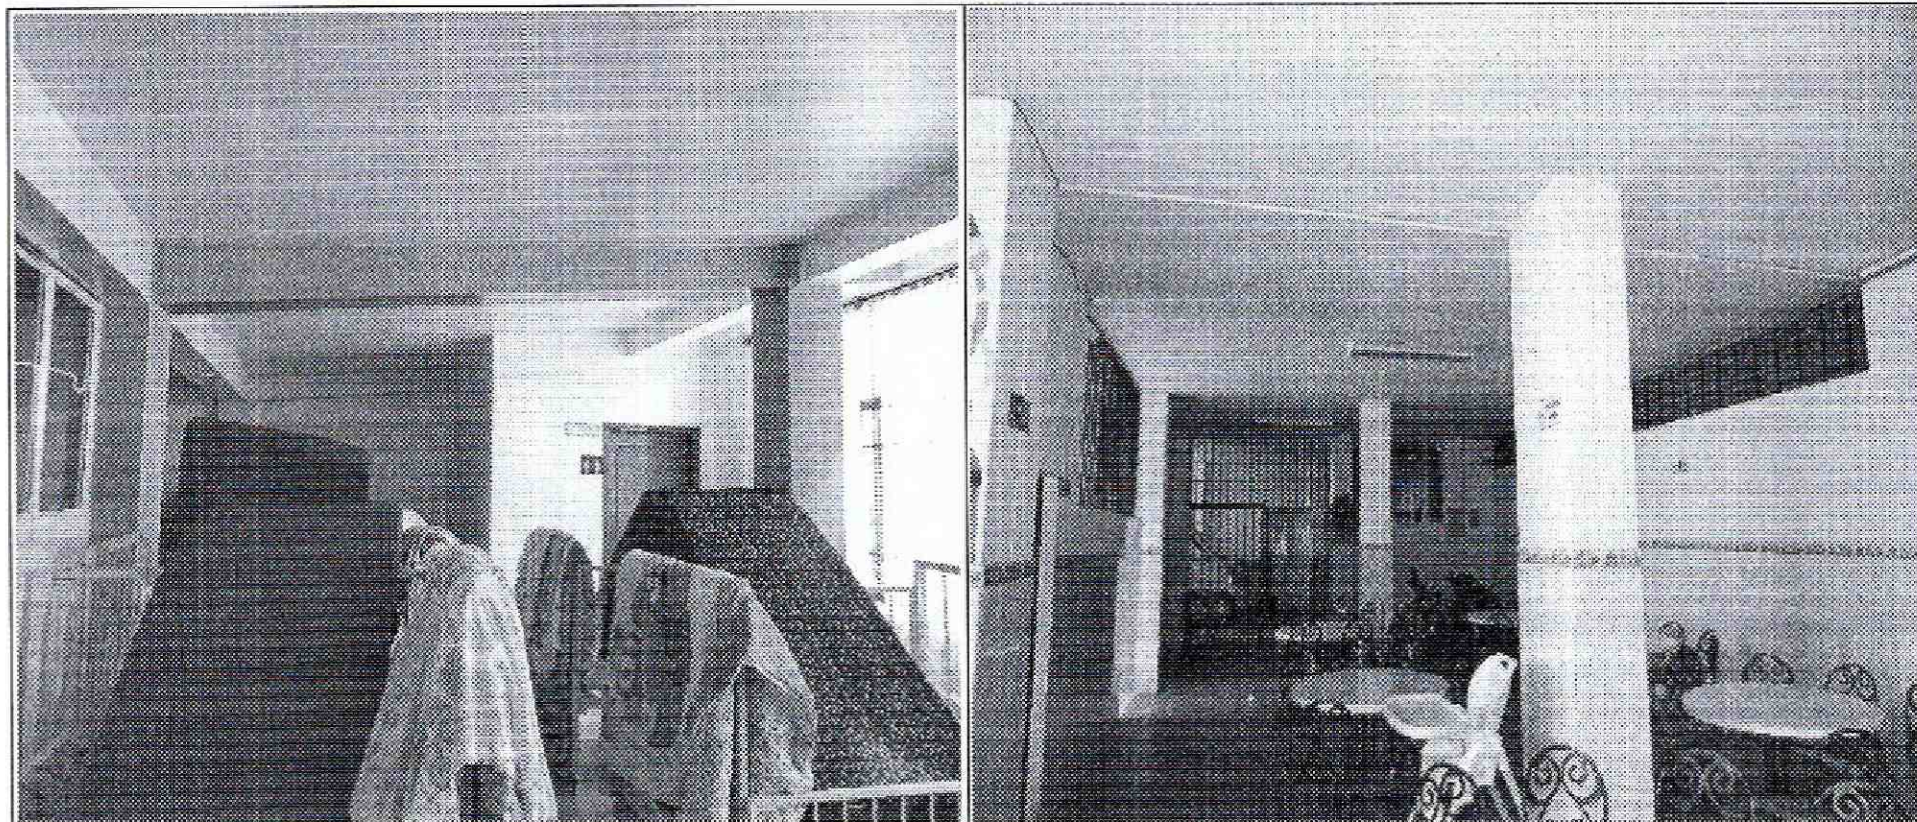
Fotografía 7 y 8. Vista de la parte interna de la edificación emplazada en el predio de la Carrera 1A No 6C-65 Sur (parte posterior), del Sector Catastral La Maria de la Localidad de San Cristóbal donde funciona la Hogares Luz y Vida.
