ALCALDÍA MAYOR DE BOGOTÁ D.C. <small>SECRETARÍA DE PLANEACIÓN Y GESTIÓN</small> <small>Subsistema Distrital de Gestión de Riesgos y Cambio Climático</small>	DIAGNÓSTICO TÉCNICO	Código:	GAR- FT - 03
		Versión:	03
		Fecha de revisión:	01/10/2014

DIAGNÓSTICO TÉCNICO – DI-8657
SUBDIRECCIÓN DE ANÁLISIS DE RIESGOS Y EFECTOS DE CAMBIO CLIMÁTICO
COORDINACIÓN DE ASISTENCIA TÉCNICA
RADICADO IDIGER 2015ER16177 - 2016ER301
EVENTO SIRE 3366623

DIRECCIÓN	Vda. Santa Rosa – Finca el Pedregal	ÁREA DIRECTA	100 m ²				
BARRIO	Corregimiento de Pasquilla	POBLACIÓN ATENDIDA	4				
UPZ		FAMILIAS	1	ADULTOS	4	NIÑOS	0
LOCALIDAD	19 – Ciudad Bolívar	PREDIOS EVALUADOS	1				
CHIP	Coordenadas: 91511 N – 80942 E	OFICIO REMISORIO	CR-22087

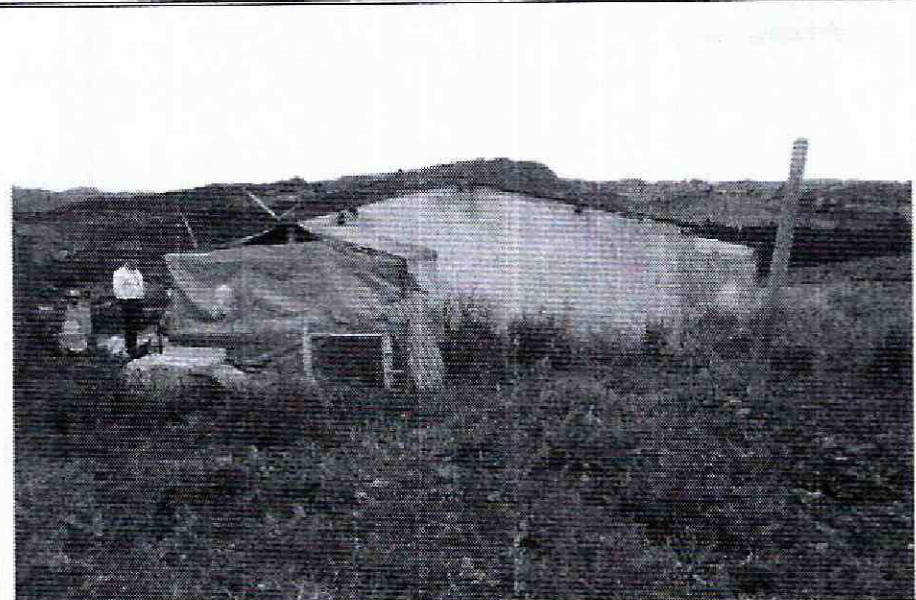
En el predio de la finca el Pedregal, se emplaza una vivienda de un (01) nivel, construida en mampostería simple, con placa de piso en concreto y cubierta en tejas de asbesto - cemento, sostenida por un entramado en madera, que descansa sobre los muros perimetrales de la misma (Ver fotografía 1). La construcción evidencia deficiencias constructivas relacionadas principalmente con la carencia de adecuados elementos estructurales de confinamiento y amarre tipo vigas y columnas. Adicionalmente, en la placa de piso existen algunas grietas de tendencia longitudinal con aberturas entre 1 cm y 2 cm, con una longitud entre 1 m y 2 m aproximadamente (Ver foto 2). En los muros de cerramiento sobre los costados oriental, occidental y sur de la vivienda, se observan lesiones de tipo mecánico (fisuras y grietas), de

Foto No. 1. Vivienda emplazada en la finca el Pedregal, en la Vereda Santa Rosa-Localidad de Ciudad Bolívar.	Foto No. 2. Grietas en la placa de piso, de la Vivienda evaluada.

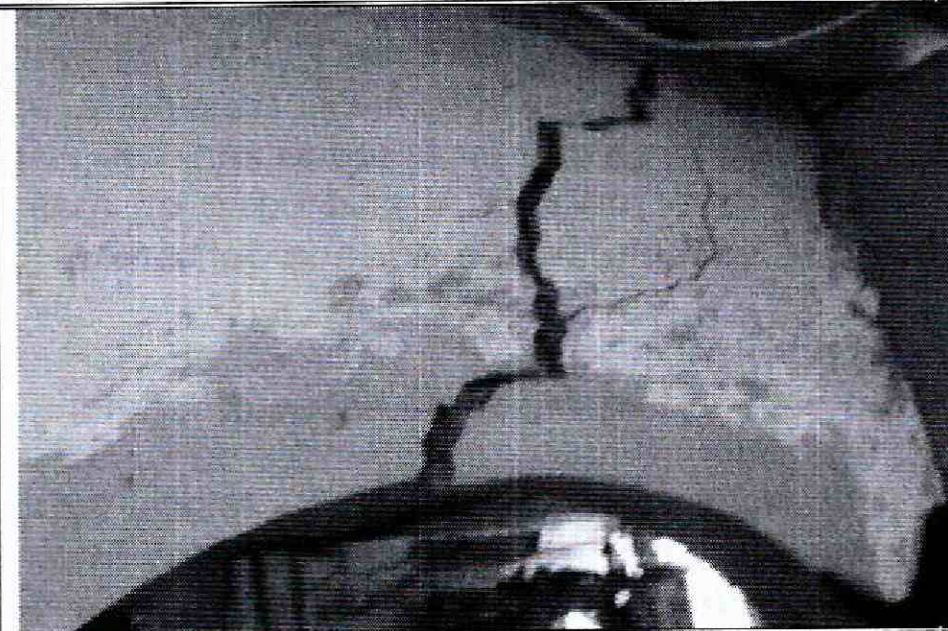
tendencia vertical, horizontal y diagonal, con abertura aproximadas de 5 mm a 3 cm, con longitudes variables que van entre 1.5 m y 3.00 m aproximadamente, lesiones que generan en la actualidad, compromiso en la estabilidad y habitabilidad de la vivienda (Ver fotografía 3 y 4). Topográficamente la vivienda está construida más abajo de un nacimiento de agua que está a unos 7 m de distancia de la misma, (Ver fotografía 5 y Figura 3), no se observan obras para el manejo de aguas de escorrentía superficial y subsuperficial en el sector, por lo que posiblemente estas aguas que son permanentes han debilitado el terreno donde se encuentra la vivienda (Ver fotografía 6).

Dentro de las posibles causas por las cuales se presentan las afectaciones en la vivienda, son las deficiencias constructivas relacionadas principalmente con la carencia de adecuados elementos estructurales de confinamiento y amarre tipo vigas y columnas y a la saturación del terreno por las falta de obras para el manejo de aguas de escorrentía superficial y subsuperficial.

Foto No. 3. Grietas de tendencia vertical y diagonal, en los muros divisorios de la vivienda evaluada.	Foto No. 4. Grietas de tendencia diagonal y horizontal, en el muro de cerramiento, del costado oriental, de la vivienda evaluada.

- Adelantar por parte de los propietarios de la vivienda emplazada en el predio Finca el Pedregal, en la Vereda Santa Rosa, del Corregimiento de Pasquilla, en la Localidad de Ciudad Bolívar, obras de reparación de la misma, garantizando que se cumplan los requerimientos establecidos en el Decreto No. 926 del 19 de marzo de 2010 y Decreto 340 del 13 de Febrero de 2012, Reglamento Colombiano de Construcción Sismo Resistente NSR-10, de acuerdo con la normatividad vigente para el sector, con el fin asegurar la estabilidad de cada uno de los elementos que conforman dicha estructura y la funcionalidad de la misma, esto con el propósito de garantizar las condiciones adecuadas para su uso y la seguridad de las personas que allí habitan.

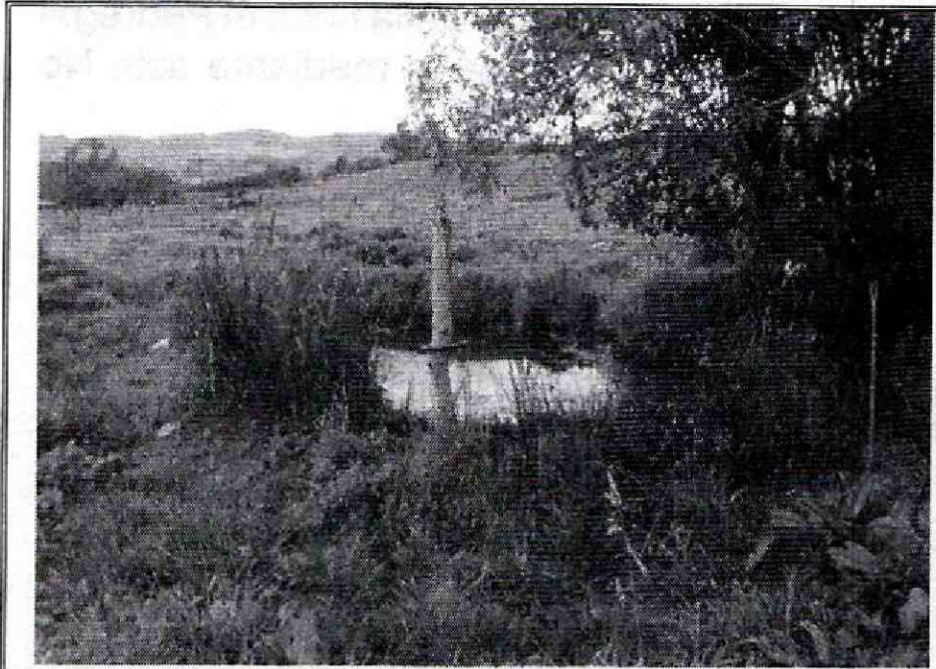
Foto No. 5. Nacimiento de agua, en el costado norte de la vivienda.

estudios para la ubicación de la vivienda en un sector no lejano dentro del predio, fuera de la zona de influencia del nacimiento que está afectando la vivienda en la actualidad.

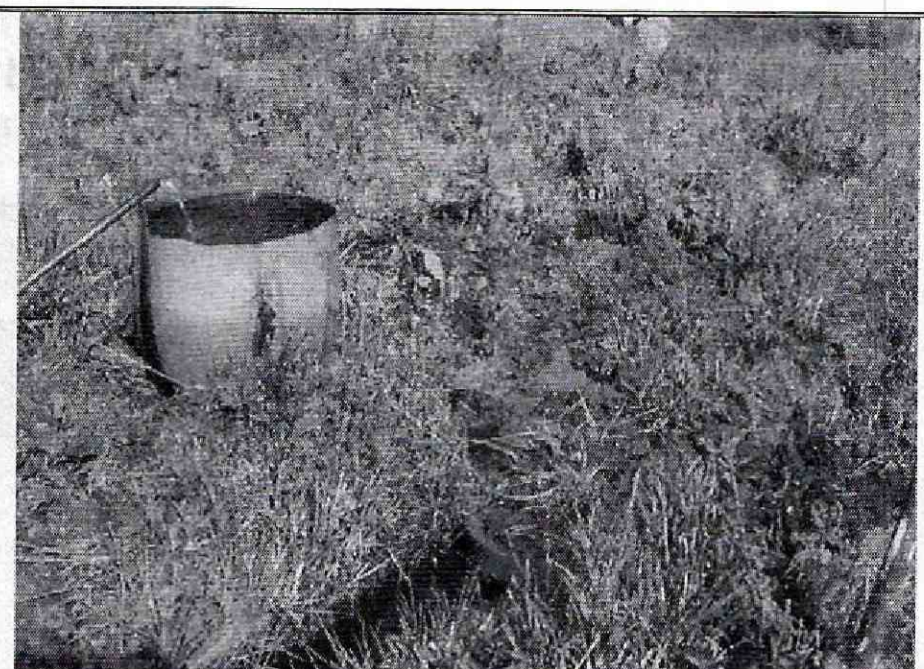
Foto No. 6. Suelo saturado en el contorno de la vivienda.

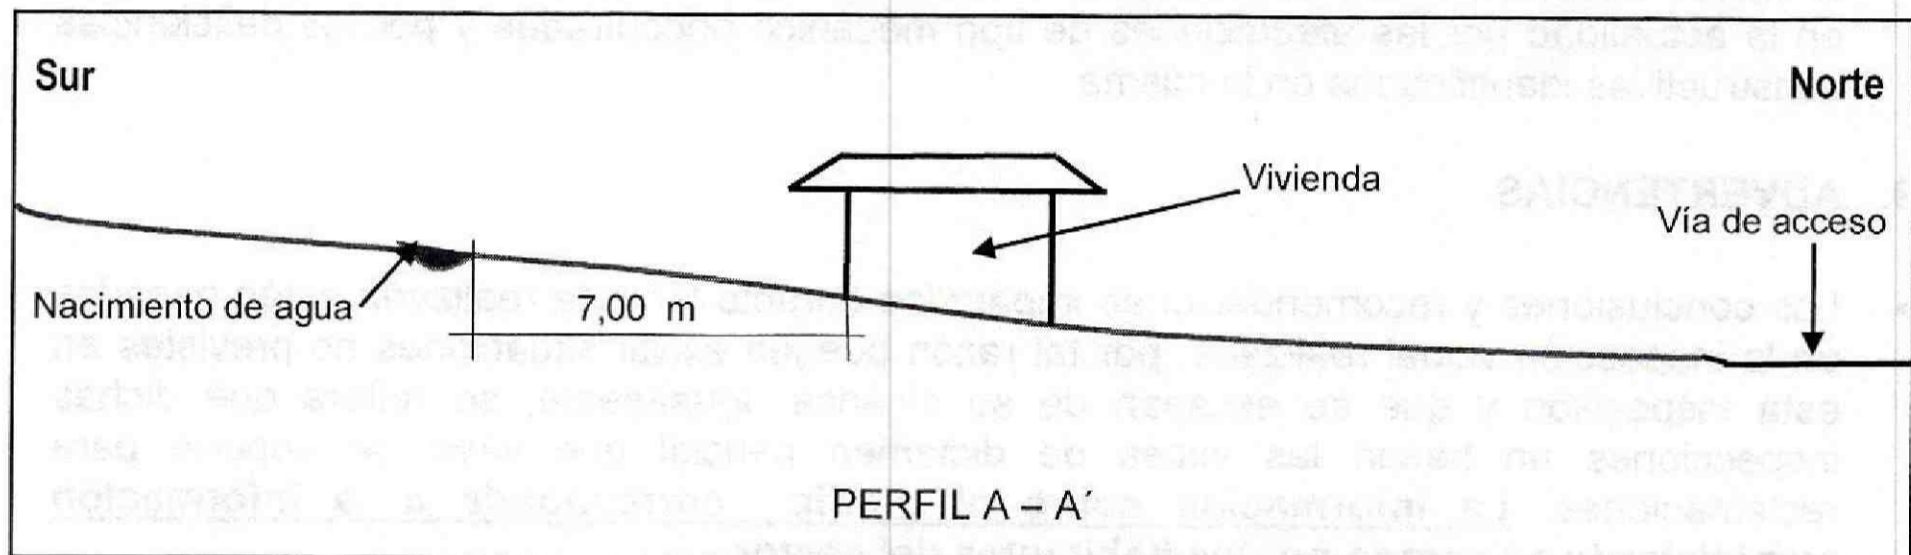
Figura 3. Ubicación del nacimiento de agua con respecto a la vivienda.
