<p>ALCALDIA MAYOR DE BOGOTÁ D.C.</p>	<h2>DIAGNÓSTICO TÉCNICO</h2>	Código:	GAR- FT - 03
		Versión:	03
		Fecha de revisión:	01/10/2014

El Barrió Juan José Rondón, fue legalizado mediante el Acto Administrativo No. 1769 del 13 de diciembre de 1993, el cual fue expedido por la Secretaria Distrital de Planeación – SPD, para lo cual el Instituto Distrital de Gestión de Riesgos y Cambio Climático IDIGER, emitió el Concepto Técnico de Riesgo CT-3502 del 22 de junio de 2000. De acuerdo con el Concepto Técnico enunciado, los predios se encuentran categorizados en zona de amenaza media y riesgo medio por fenómenos de remoción en masa.

En atención a radicado IDIGER 2015ER18274, personal del Instituto Distrital de Gestión de Riesgo y Cambio Climático - IDIGER, realizó visita técnica el día Veintiocho (28) de Octubre de 2015 a los predios de Diagonal 68 I Sur No. 22 B – 21, Diagonal 68 I Sur No. 22 B – 09 y Diagonal 68 I Sur No. 22 B – 03 del Barrio Juan José Rondón de la Localidad de Ciudad Bolívar, encontrando en el sector mismo viviendas de uno (1) a tres (03) niveles construidas en mampostería simple y mampostería parcialmente confinada, en algunos casos con cubiertas livianas en tejas de

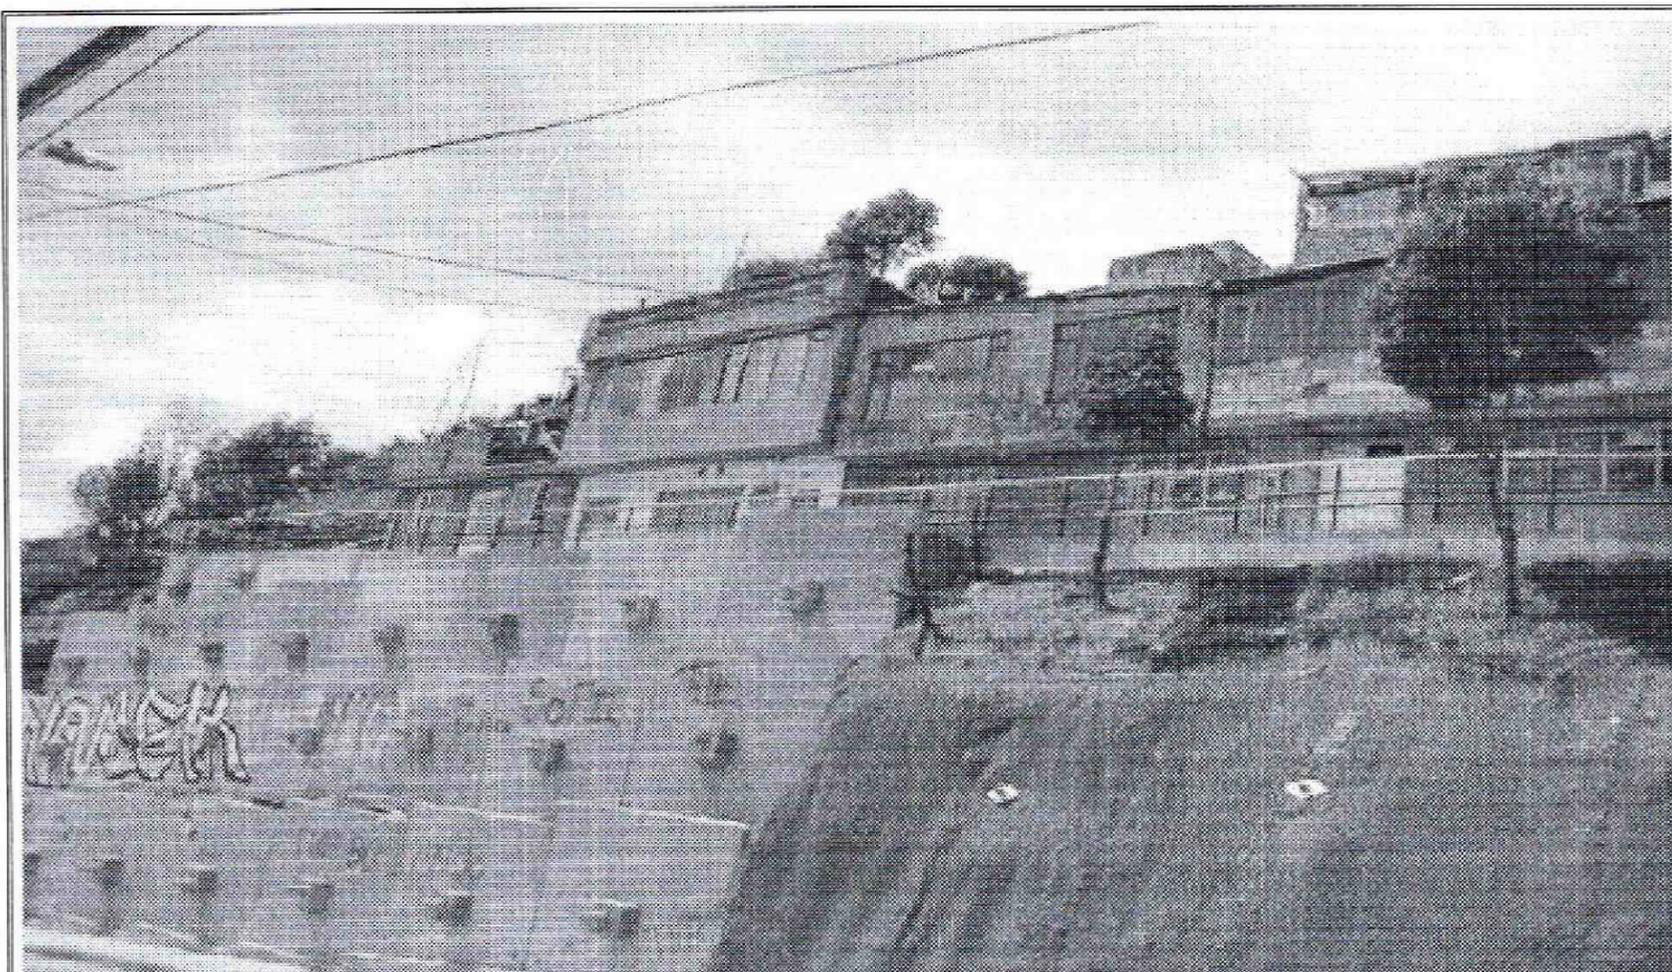
El acceso a las viviendas ubicadas en la parte alta del talud se realiza por medio de vías peatonales adoquinadas que cuentan con obras para el manejo de las aguas de escorrentía superficial (Cunetas) y barandas metálicas de protección sobre la margen del talud, obras que fueron recientemente ejecutadas. (Ver fotografías 1 a 4)

Foto No. 1. Vista de los predios de la Diagonal 68 I Sur No. 22 B – 21, Diagonal 68 I Sur No. 22 B – 09 y Diagonal 68 I Sur No. 22 B – 03, barrio Juan José Rondón de la Localidad de Ciudad Bolívar

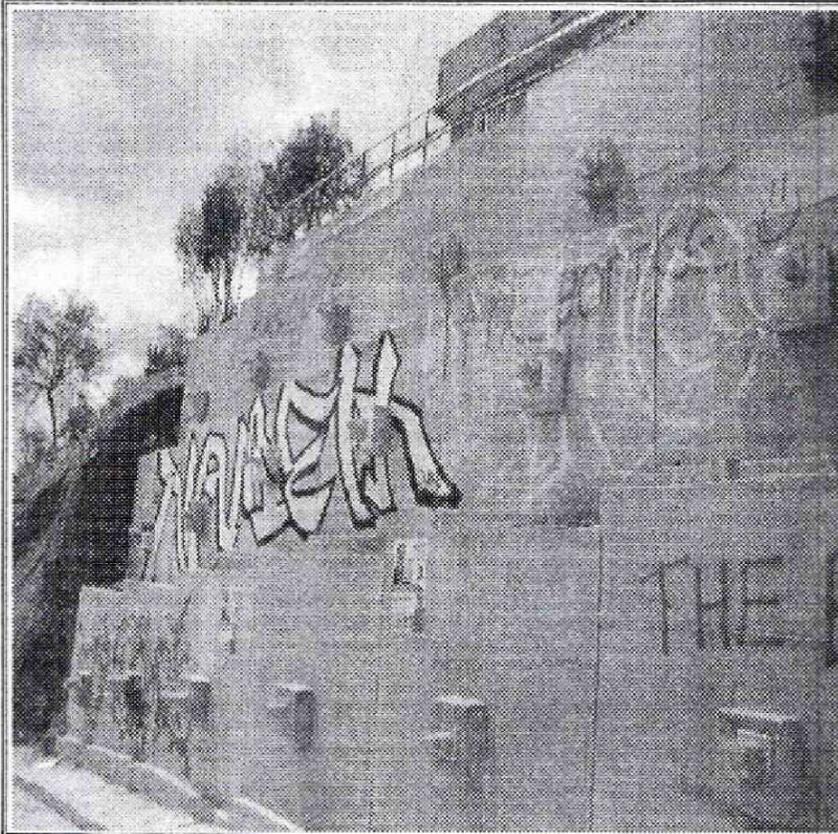
Teniendo en cuenta lo descrito en el Diagnostico Técnico DI – 4991, se identifican que se realizaron en el talud de corte vial (Diagonal 68I Sur) obras de contención y estabilización consistentes en muros de contención en concreto reforzado y anclajes; de igual manera en la parte alta del talud se identifican obras para el manejo de las

aguas de escorrentía superficial y subsuperficial (cunetas y filtros) (Ver fotografías 2 y 6). Sobre el costado norte del talud, se implementaron obras de protección del mismo, consistentes en un sistema de suelo reforzado o suelo pernado (Soil Nailing) (Ver fotografía 3).

**Foto No. 2.** Muro de contención en concreto y anclajes talud de corte vial

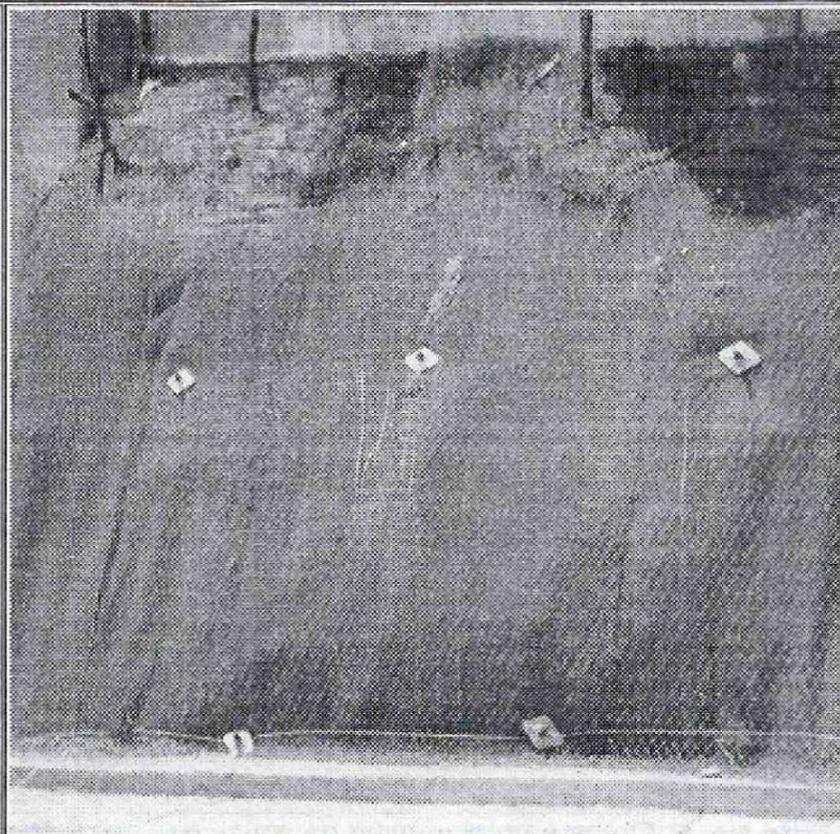
**Foto No. 3.** Sistema de protección del talud mediante suelo reforzado o suelo pernado

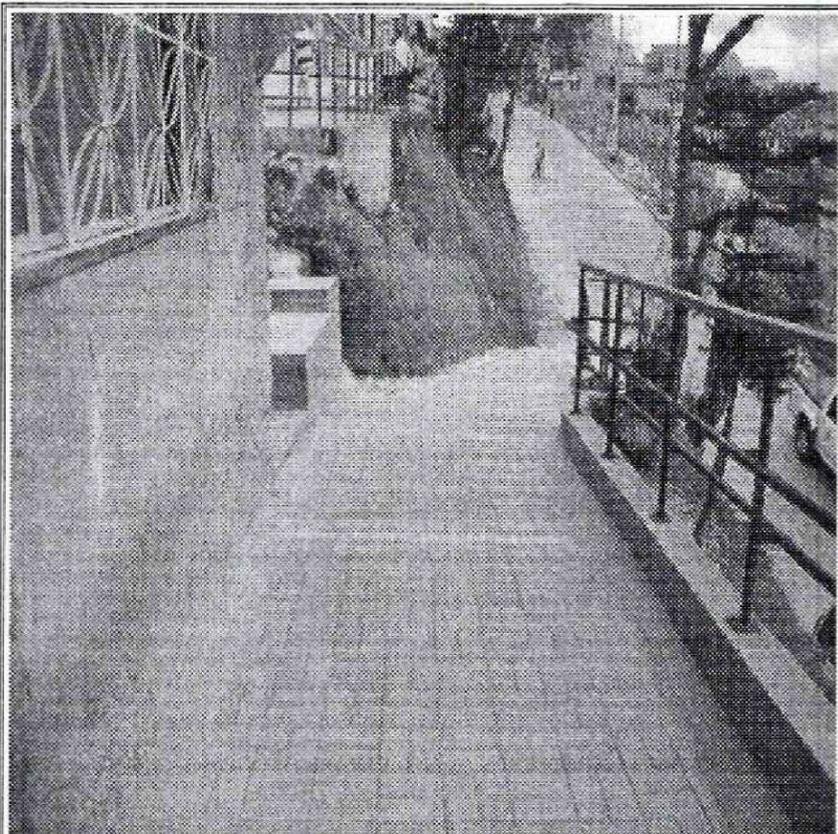
**Foto No. 4.** Acceso a las viviendas de la parte alta. Sendero peatonal en adoquines

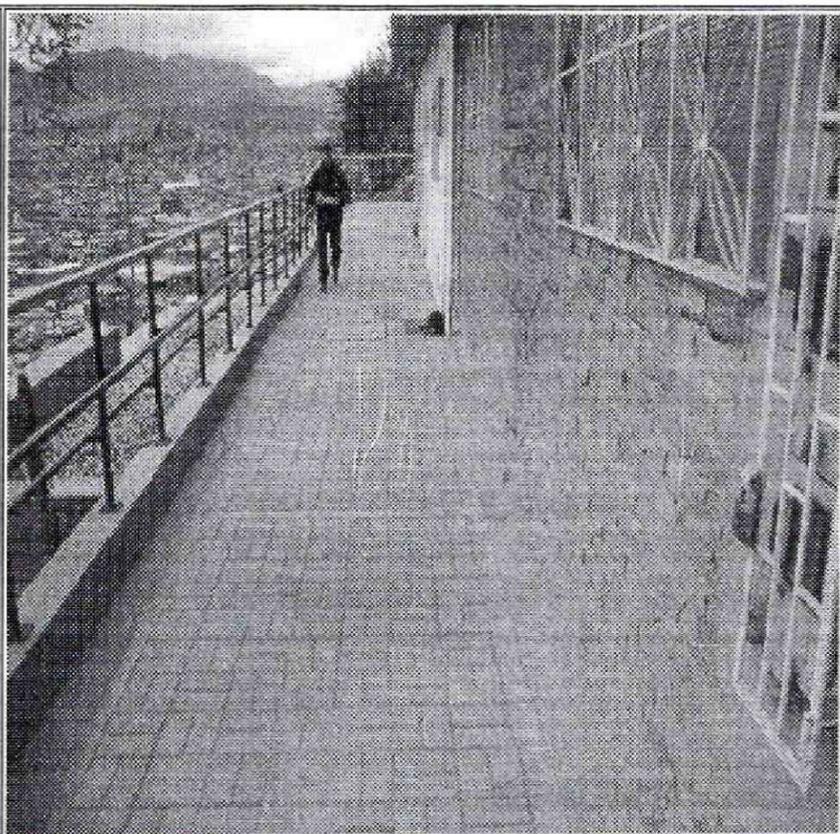
**Foto No. 5.** Barandas metálicas de protección parte alta del talud

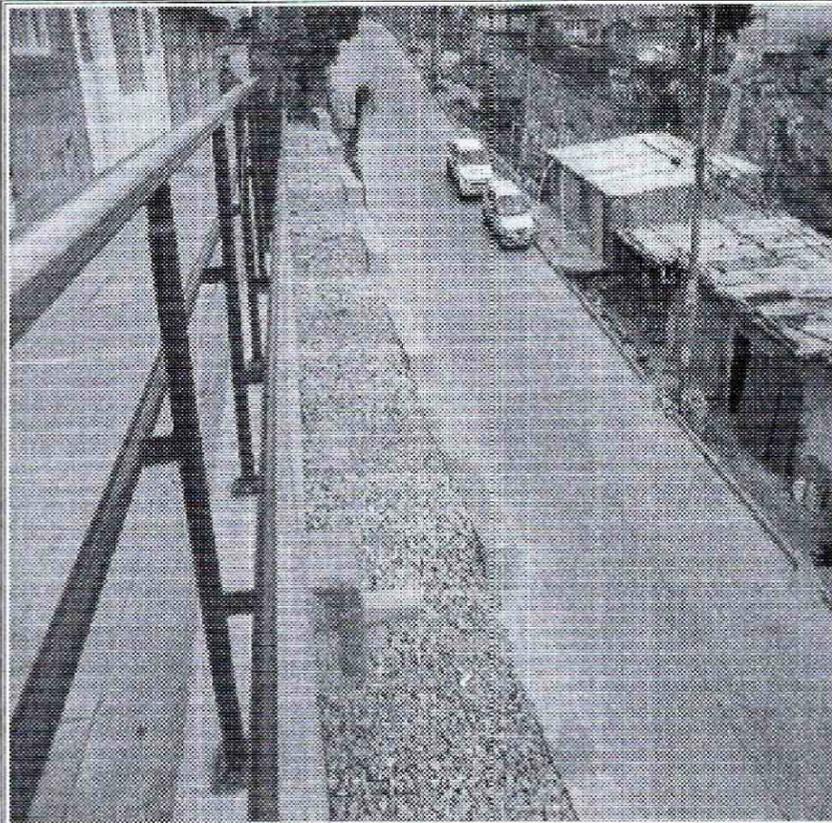
Foto No. 6. Obras para el manejo de aguas de escorrentía superficial y subsuperficial

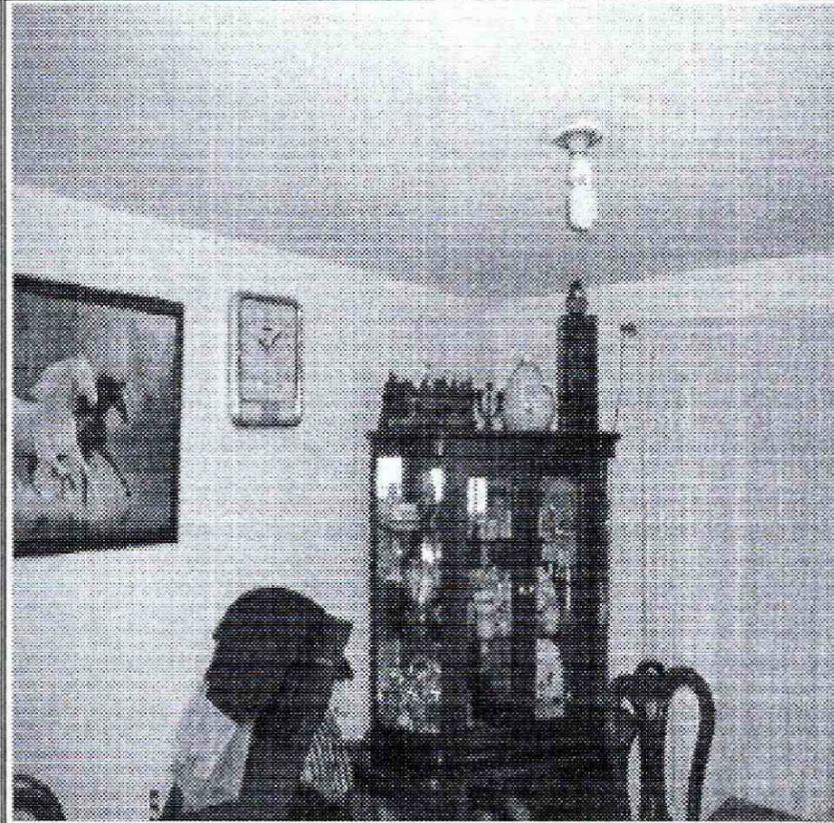
En la inspección visual realizada a los predios ubicados en la parte alta del talud (Diagonal 68 I Sur No. 22 B – 21, Diagonal 68 I Sur No. 22 B – 09 y Diagonal 68 I Sur No. 22 B – 03), no se evidencian afectaciones que comprometan la estabilidad estructural, habitabilidad y funcionalidad de los mismos, situación que se evidencia en el estado actual de las viviendas y su cambio con relación a lo descrito en el Diagnostico Técnico DI-4991. (Ver fotografía 7).

Foto No. 7. Vista interior predio de la Diagonal 68 I Sur No. 22 B - 21

- Al responsable y/o responsables de los predios de la Diagonal 68 I Sur No. 22 B – 21, Diagonal 68 I Sur No. 22 B – 09 y Diagonal 68 I Sur No. 22 B – 03 del Barrio Juan José Rondón de la Localidad de Ciudad Bolívar, implementar acciones para el mantenimiento y/o mejoramiento de la calidad de las viviendas allí existente, con el fin de garantizar durante la vida útil las condiciones adecuadas para el uso de los inmuebles.
- Se recomienda a los responsables de los predios de Diagonal 68 I Sur No. 22 B – 21, Diagonal 68 I Sur No. 22 B – 09 y Diagonal 68 I Sur No. 22 B – 03 del Barrio Juan José Rondón de la Localidad de Ciudad Bolívar, hacer un seguimiento permanente de las condiciones de estabilidad de la vivienda y del terreno en general e informar a esta entidad si se presentan cambios importantes que alteren o modifiquen de manera significativa la estabilidad de la misma.
