**DIAGNÓSTICO TÉCNICO DI-8659**  
**SUBDIRECCIÓN DE ANÁLISIS DE RIESGOS Y EFECTOS DE CAMBIO CLIMÁTICO**  
**COORDINACIÓN DE ASISTENCIA TÉCNICA**  
**RAD IDIGER 2015ER15219**

| DIRECCIÓN | Diagonal 74A Sur No. 1F-89 Este | ÁREA DIRECTA | 120 m <sup>2</sup> | | | | |
| DESARROLLO | San Bernardo II Sector | POBLACIÓN ATENDIDA | 1 | | | | |

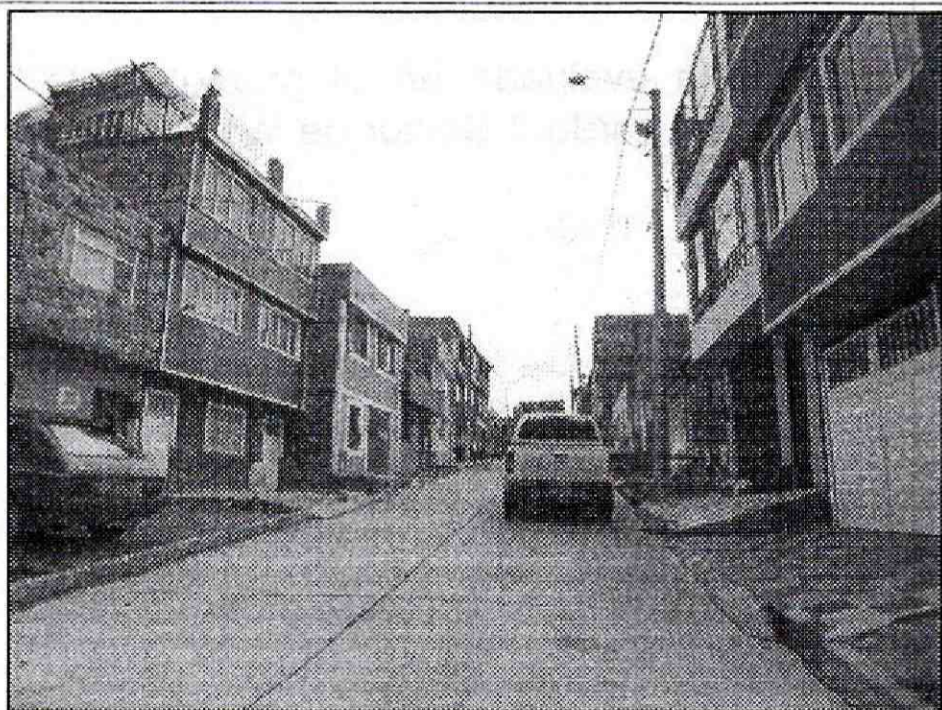
**Fotografía 1.** Vista del sector donde se localiza el predio de la Diagonal 74A Sur No. 1F-89 Este.

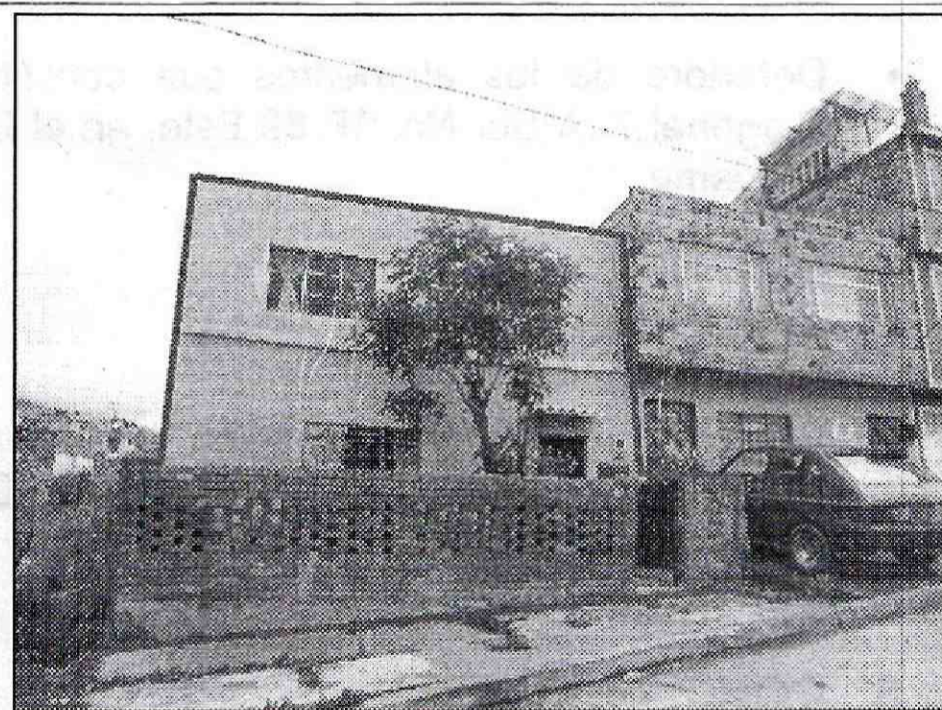
**Fotografía 2.** Vista de la vivienda emplazada en el predio de la Diagonal 74A Sur No. 1F-89 Este, en el Desarrollo San Bernardo II Sector de la Localidad de Usme.

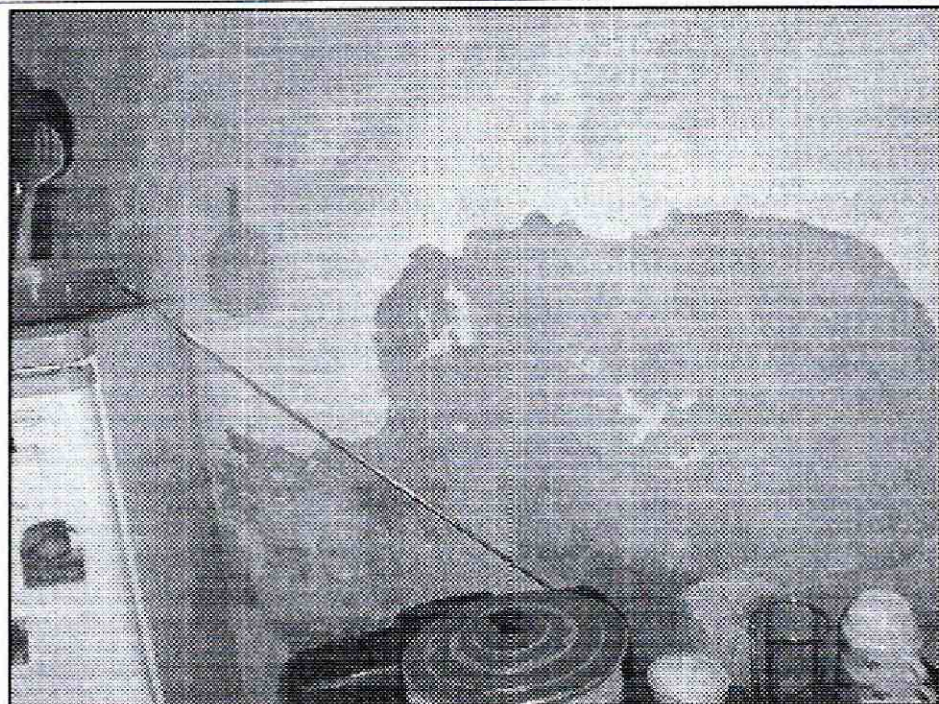
Entre las posibles causas por la que se están presentando las humedades en la parte baja de los muros se encuentran las humedades por capilaridad, relacionada a la ausencia de sistemas para dar manejo a las aguas de escorrentía subsuperficial; adicionalmente la falta de mantenimiento de la cubierta, situación que permite la filtración de estas aguas al interior de la vivienda.

**Fotografía 3.** Vista al interior de la vivienda donde se aprecia en los muros de cerramiento del costado occidental presencia de humedades, las cuales no comprometen la estabilidad estructural ni habitabilidad de la misma.

- Al responsable y/o responsables del predio de la Diagonal 74A Sur No. 1F-89 Este, en el Desarrollo San Bernardo II Sector de la Localidad de Usme, implementar acciones para el mantenimiento reforzamiento y/o mejoramiento de la calidad de la vivienda allí existente; esto con el fin de garantizar durante la vida útil de la misma las condiciones adecuadas para su uso.

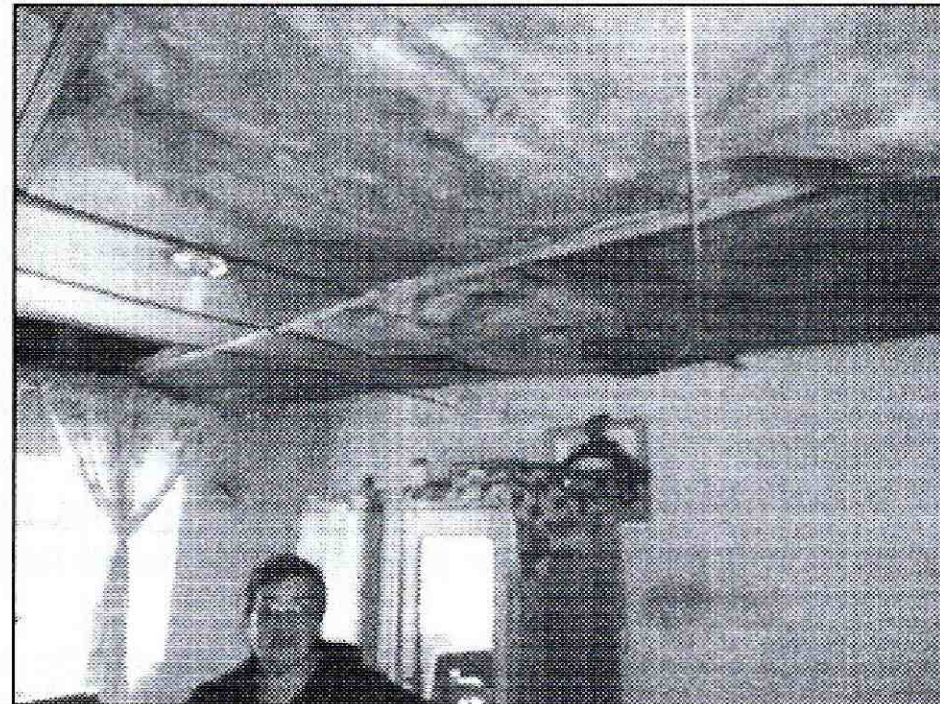
**Fotografía 4.** Se observa en el cielo raso falso en aglomerado (segundo nivel) presencia de humedades y daños en el cielo raso en aglomerado.
