**DIAGNÓSTICO TÉCNICO – DI-8660**  
**SUBDIRECCIÓN DE ANÁLISIS DE RIESGOS Y EFECTOS DE CAMBIO CLIMÁTICO**  
**COORDINACIÓN DE ASISTENCIA TÉCNICA**  
**RADICADOS IDIGER 2015ER17119 - 201518803**

DIRECCIÓN	Calle 62B Sur entre Carrera 66 A y Carrera 65B	ÁREA DIRECTA	60 m <sup>2</sup>				
SECTOR CATASTRAL	Madelena	POBLACIÓN ATENDIDA	10				
UPZ	65 – Arborizadora	FAMILIAS	2	ADULTOS	6	NIÑOS	4
LOCALIDAD	19 – Ciudad Bolívar	PREDIOS EVALUADOS	2				
CHIP	Coordenadas: 99345 N – 91231 E	OFICIO REMISORIO	CR-22093

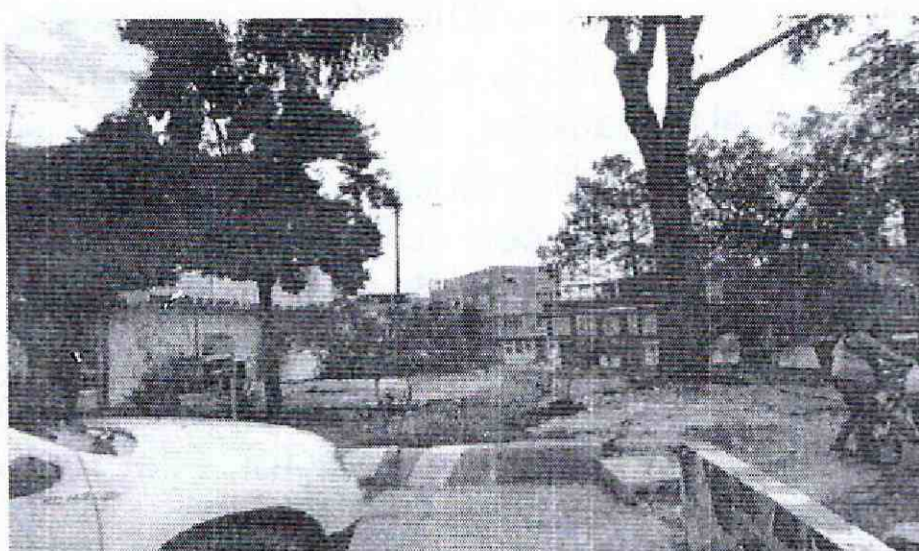
En atención a los radicados IDIGER 2015ER17119 y 2015ER18803, personal del Instituto Distrital de Gestión de Riesgo y Cambio Climático - IDIGER, realizó visita técnica el día tres (03) de Octubre de 2015, al predio de la Calle 62B Sur entre Carrera 66 A y Carrera 65B, en el Sector Catastral Madalena, de la Localidad de Ciudad Bolívar; observando que en el sector existen viviendas de uno (1) a tres (3) niveles, construidas en mampostería parcialmente confinada, con cubiertas en teja de asbesto cemento. Las viviendas del sector se ubican en un sector de pendiente baja, sector consolidado urbanísticamente, con vías de acceso vehicular; zona sobre la cual no se identificaron afectaciones de carácter general en el terreno que pudiesen comprometer la estabilidad de la infraestructura pública y privada del sector. (Ver foto 1).

<p><b>Foto No. 1.</b> Aspecto de las viviendas del sector de la Calle 62B Sur entre Carrera 66 A y Carrera 65B, en el Sector Catastral Madelena, de la Localidad de Ciudad Bolívar.</p>	<p><b>Foto No. 2.</b> Lesiones de tipo mecánico (fisuras), en el muro localizado en la Calle 62B Sur entre Carrera 66 A y Carrera 65B, en el Sector Catastral Madelena, de la Localidad de Ciudad Bolívar.</p>

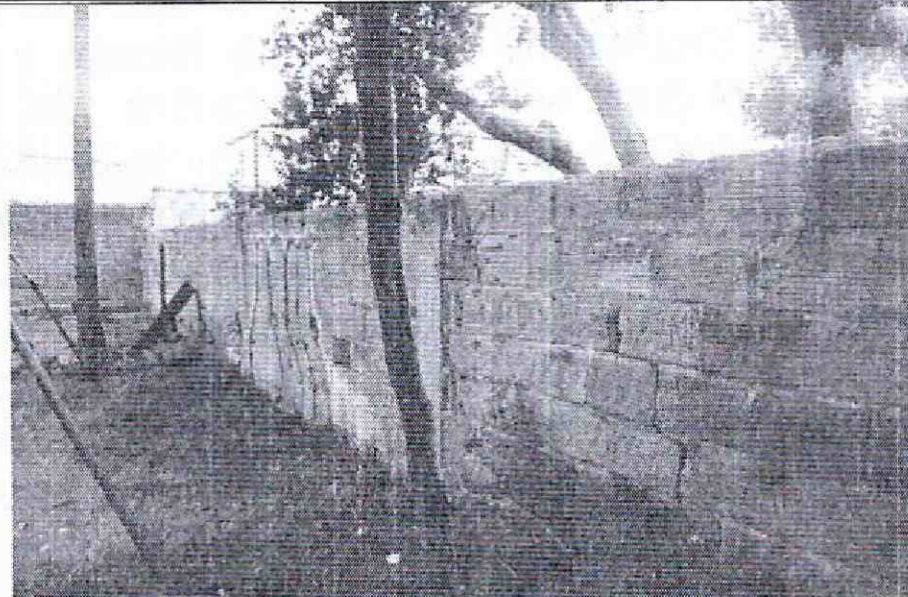
El predio de la Calle 62B Sur entre Carrera 66 A y Carrera 65B, corresponde a una zona verde donde existe un muro construido en bloque que divide la zona verde, con dimensiones aproximadas de 20 m de longitud por 2.20 m de altura; aunque no es clara la finalidad de la construcción del muro, posiblemente se hizo con el fin de dividir los barrios de la zona, situación que no fue posible precisar en la visita. El muro está confinado por columnas en concreto reforzado cada 4 m aproximadamente, se evidencian fisuras de tendencia vertical y horizontal, con abertura aproximada de 3 mm por 0.50 m de longitud, lesiones que no compromete la estabilidad y funcionalidad del mismo. (Foto 2).

Teniendo en cuenta las conclusiones del concepto técnico No. 2014GTS2036, podemos decir entonces que las afectaciones evidenciadas en el muro, posiblemente obedecen al deterioro y falta de mantenimiento del mismo.

- La estabilidad estructural y funcionalidad del muro en bloque que localizado en el sector de la Calle 62B Sur entre Carrera 66 A y Carrera 65B, de la Localidad de Ciudad Bolívar, no se encuentran comprometidas en la actualidad por las lesiones evidenciadas en el muro. Sin embargo, es posible que ante cargas dinámicas (tipo sismo u otras) presenten compromiso en su estabilidad estructural y funcionalidad, situación que con base en la inspección visual no es posible precisar.

- A la alcaldía local de Ciudad Bolívar, identificar al responsable y/o responsables de realizar las obras de mantenimiento del muro en bloque, ubicado en el sector de la Calle 62B Sur entre Carrera 66 A y Carrera 65B, en el Sector Catastral Madelena, de la Localidad de Ciudad Bolívar, para garantizar la estabilidad y funcionalidad del mismo.
- A los habitantes del sector, donde se localiza el muro en piedra en la Calle 62B Sur entre Carrera 66 A y Carrera 65B, en el Sector Catastral Madelena, de la Localidad de Ciudad Bolívar, realizar un seguimiento permanente a las condiciones de estabilidad del muro en bloque, e informar al IDIGER si se presentan cambios importantes que puedan comprometer la estabilidad del mismo.

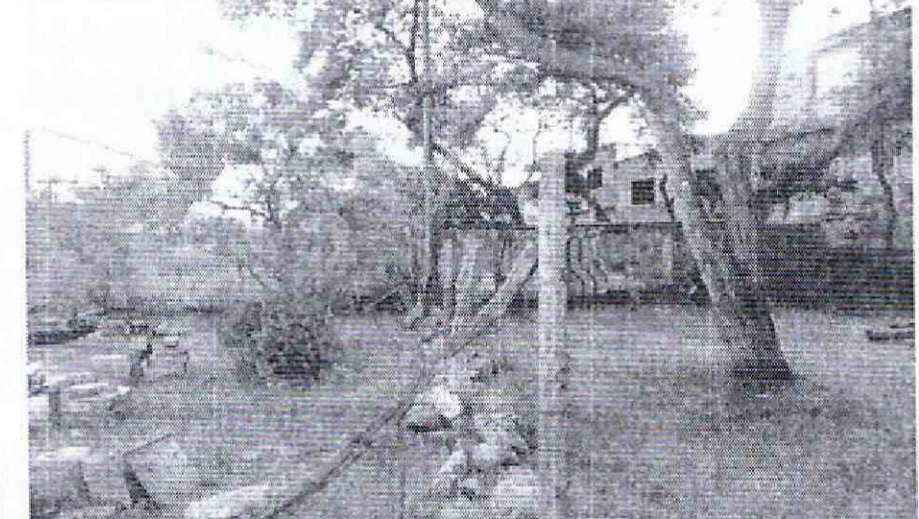
A cada lado del muro existe la siembra de especies arbóreas y empradización en pasto kikuyo, que de acuerdo al concepto técnico No. 2014GTS2036, emitido por la Subdirección de Silvicultura y Flora de la Secretaria Distrital de ambiente –SDA, se considera técnicamente viable la conservación de los individuos debido a que presentan buen estado físico y sanitario, se encuentran en un buen lugar de emplazamiento cercano a una infraestructura, la cual no se ve afectada por los individuos, no se observa susceptibilidad al volcamiento en la actualidad. (Ver fotos 3 y 4).

<p><b>Foto No. 3.</b> Especies arbóreas a los lados del muro de la Calle 62B Sur entre Carrera 66 A y Carrera 65B, de la Localidad de Ciudad Bolívar.</p>	<p><b>Foto No. 4.</b> Especies arbóreas a los lados del muro de la Calle 62B Sur entre Carrera 66 A y Carrera 65B, en la Localidad de Ciudad Bolívar.</p>
