DIAGNÓSTICO TÉCNICO – DI-8661 SUBDIRECCIÓN DE ANÁLISIS DE RIESGOS Y EFECTOS DE CAMBIO CLIMÁTICO COORDINACIÓN DE ASISTENCIA TÉCNICA RADICADO IDIGER 2015ER16775

DIRECCIÓN	Calle 86 A Bis No. 10 B – 34 Sur	ÁREA DIRECTA		48 m²				
BARRIO	Tocaimita	POBLACIÓN ATENDIDA			2			
UPZ	57 - Gran Yomasa	FAMILIAS	1	AD	ULTOS	2	NIÑOS	0
LOCALIDAD	5 – Usme	PREDIOS EVALUADOS				1		
CHIP	AAA0146CRTO	OFICIO REMISORIO		CR-22	096

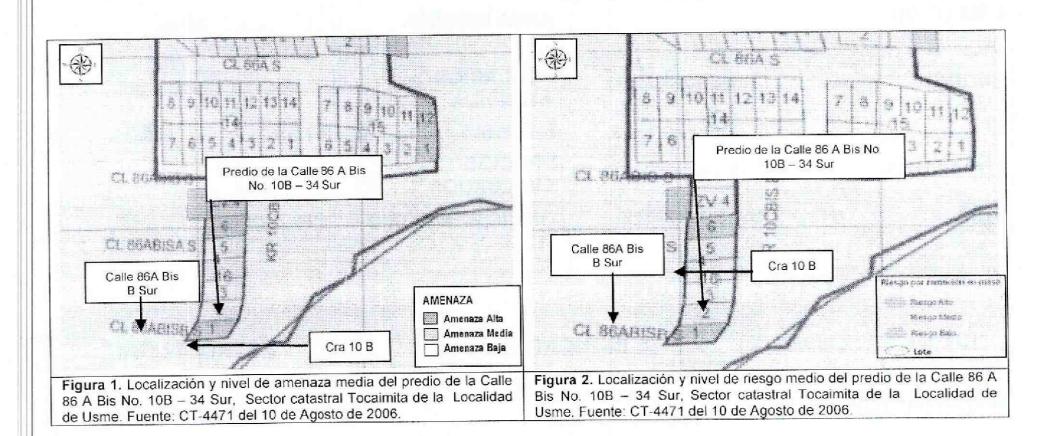
El Barrio Tocaimita, de la Localidad de Usme, se encuentra en proceso de trámite de legalización, por parte de la Secretaría Distrital de Planeación - SDP, no obstante el Instituto Distrital de Gestión de Riesgos y Cambio Climático IDIGER, emitió el Concepto Técnico de riesgo No. 4471 del 10 de Agosto de 2006, donde el predio de la Calle 86A Bis No. 10B – 34 Sur, corresponde al lote 2 de la manzana 16 y se categoriza en una zona de amenaza media y riesgo medio por Fenómenos de Remoción en Masa. El CT-4471, recomienda para estos predios implementar obras de infraestructura que contribuyan con el mejoramiento del sector, con la adecuación de redes de acueducto y alcantarillado, obras de recuperación en la zona de ronda y preservación ambiental, obras de protección de laderas, pavimentación de vías y construcción de obras de drenaje para el manejo de aguas lluvias y de escorrentía superficial. (Ver figuras 1 y 2).

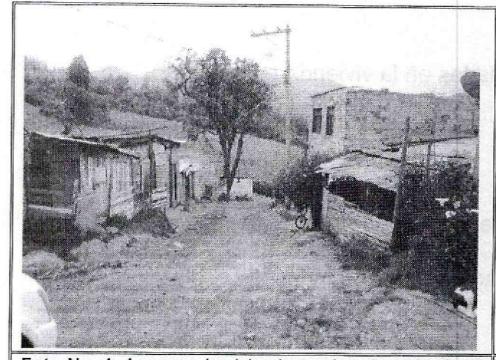
adecuado manejo de aguas de escorrentía superficial y subsuperficial. El sector se encuentra consolidado urbanísticamente, con vías de acceso sin pavimentar (Ver fotografía 1).

Foto No. 1. Acceso a la vivienda emplazada en la Calle 86 A Bis No. 10 B – 34 Sur.

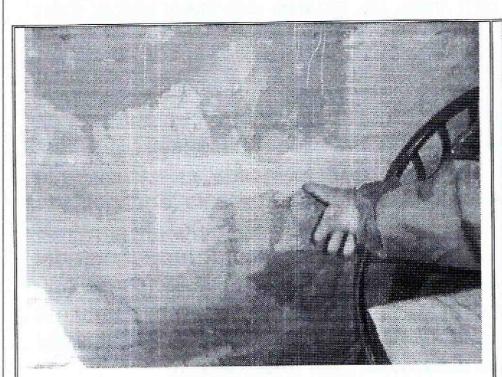
En el predio de la Calle 86 A Bis No. 10 B – 34 Sur, se emplaza una vivienda de un (01) nivel, construida en mampostería simple, piso en concreto pobre, con cubierta en tejas de zinc, sostenida por un entramado en madera que descansa sobre los elementos de cerramiento perimetrales de la misma, (Ver fotografía 2). La vivienda presenta deficiencias constructivas relacionadas principalmente con la ausencia de elementos de confinamiento y amarre tipo columnas y vigas, haciéndola vulnerable ante la acción de cargas dinámicas (sismo u otros). Sobre el costado occidental del muro de cerramiento que hace parte de una alcoba, se identifican lesiones de tipo mecánico (fisuras) de tendencia horizontal y vertical, con aberturas de 3 mm y longitud de 0.50 m aproximadamente, afectaciones que no comprometen la estabilidad estructural y habitabilidad de la vivienda, en la actualidad (Ver fotografía 3).

Foto No. 3. Fisuras sobre el muro de cerramiento sobre el costado norte de la vivienda.

- Al responsable y/o responsables de la vivienda emplazada en el predio de la Calle 86 A Bis No. 10 B – 34 Sur, en el Sector Catastral Tocaimita, de la Localidad de Usme, implementar acciones de mantenimiento y/o mejoramiento, de la vivienda allí emplaza, con el propósito de garantizar durante la vida útil del inmueble, las condiciones adecuadas para su uso.

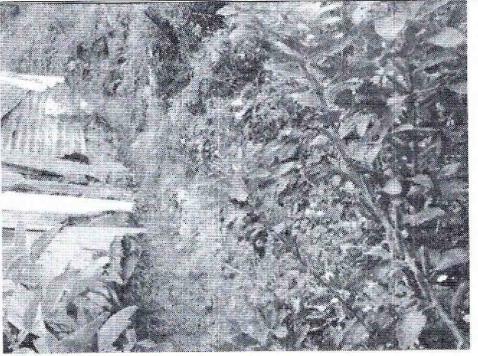
Para el emplazamiento de la vivienda de la Calle 86 A Bis No. 10 B – 34 Sur, se implementó un talud de corte sobre el costado sur, con dimensiones aproximadas de 6 m de longitud y 2,00 m de altura y ángulo de talud de tendencia vertical, no se evidencian obras de contención y/o protección, El talud cuenta con cobertura vegetal nativa y pasto kikuyo, como medida para el manejo de aguas superficiales existe un canal en tierra en la parte alta del talud. No se evidencian afectaciones en el talud que puedan comprometer la estabilidad de la vivienda en la actualidad (Ver fotografía 4).

Foto No. 4. Canal en tierra para manejo de aguas de escorrentía, sobre el costado sur de la vivienda.
