DIAGNÓSTICO TÉCNICO – DI-8662
SUBDIRECCIÓN DE ANÁLISIS DE RIESGOS Y EFECTOS DE CAMBIO CLIMÁTICO
COORDINACIÓN DE ASISTENCIA TÉCNICA
RADICADO IDIGER 2015ER17799

DIRECCION	Manzana 2 Lote 1	ÁREA DIRECTA	2000 m ²		
CORREGIMIENTO	San Juan – Centro Poblado La Union	POBLACIÓN ATENDIDA	15		
		FAMILIAS	-	ADULTOS	-
LOCALIDAD	20 – Sumapaz	PREDIOS EVALUADOS	1		
CHIP	-----	OFICIO REMISORIO	CR-22110

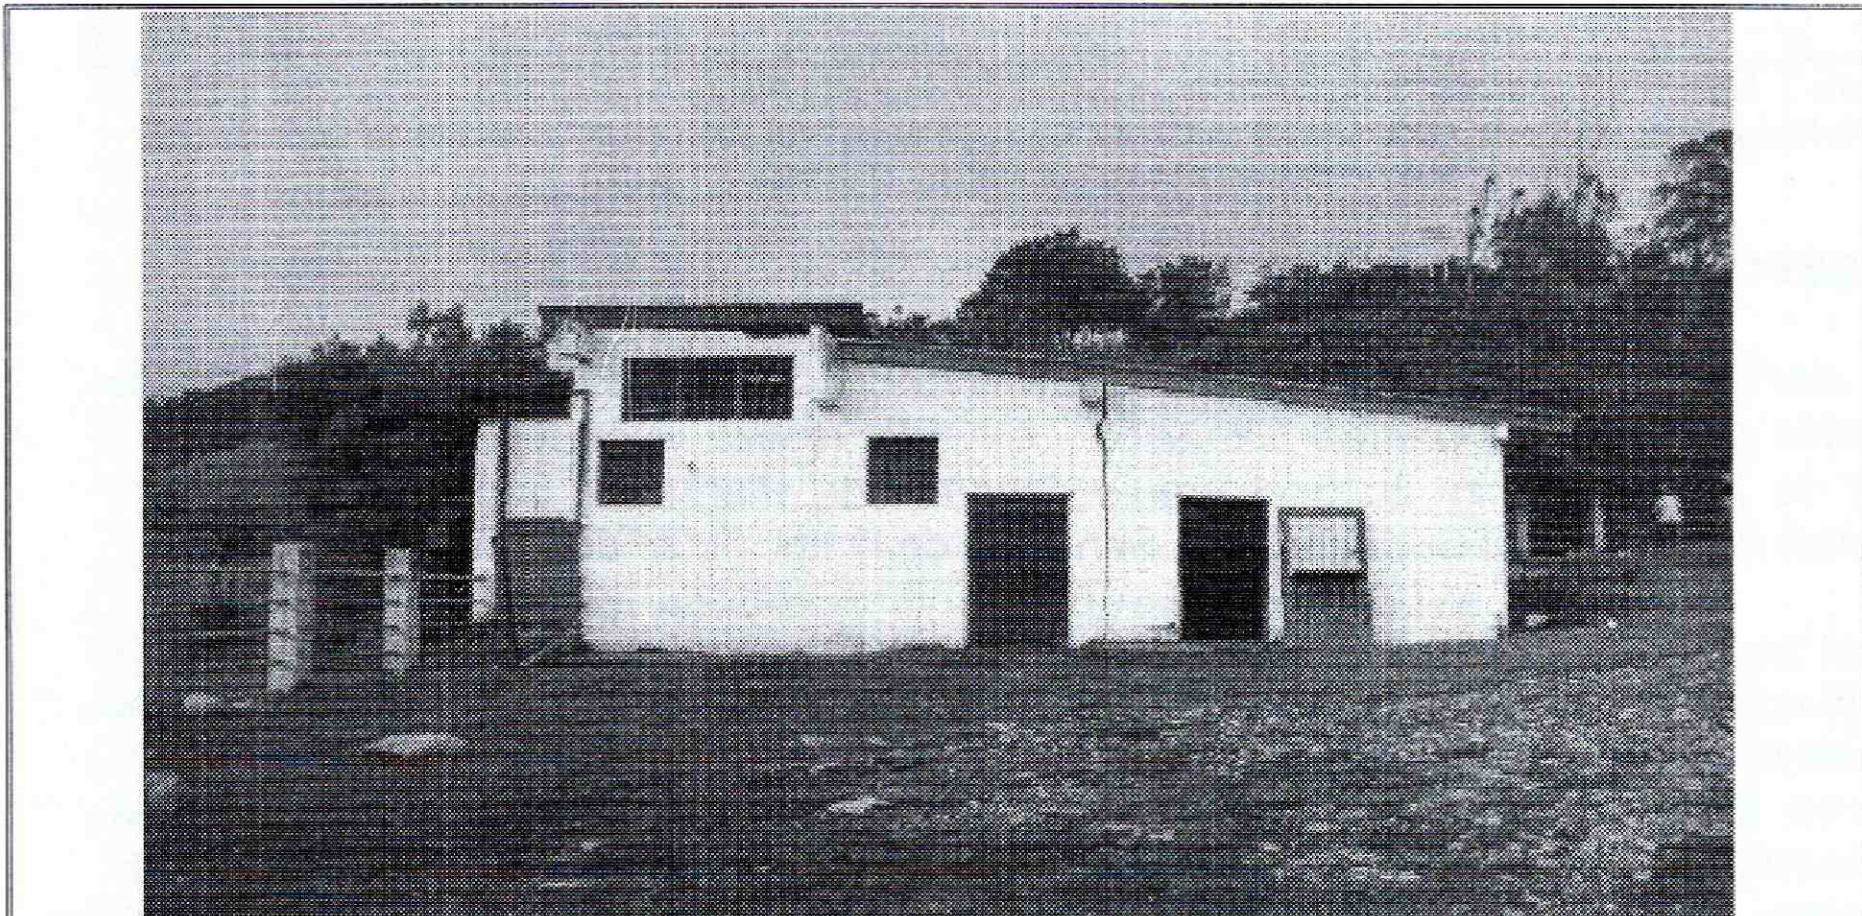
En el predio, se emplaza una edificación de un (01) nivel, construida en un sistema combinado conformado por pórticos en concreto y muros portantes, con cubierta liviana en tejas en láminas industrializadas en asbesto cemento perfil W. Teniendo en cuenta las condiciones topográficas del terreno, para el emplazamiento de la edificación se implementó un talud de corte sobre el costado nororiental, el cual presenta una altura aproximada de 1.0 metros en la parte más alta y longitud de aproximadamente 7.0 metros; talud en el cual no se identifican obras de protección y/o

Foto No. 1. Vista frontal del predio denominado planta de sacrificio del centro poblado La Unión del Corregimiento San Juan de la Localidad de Sumapaz

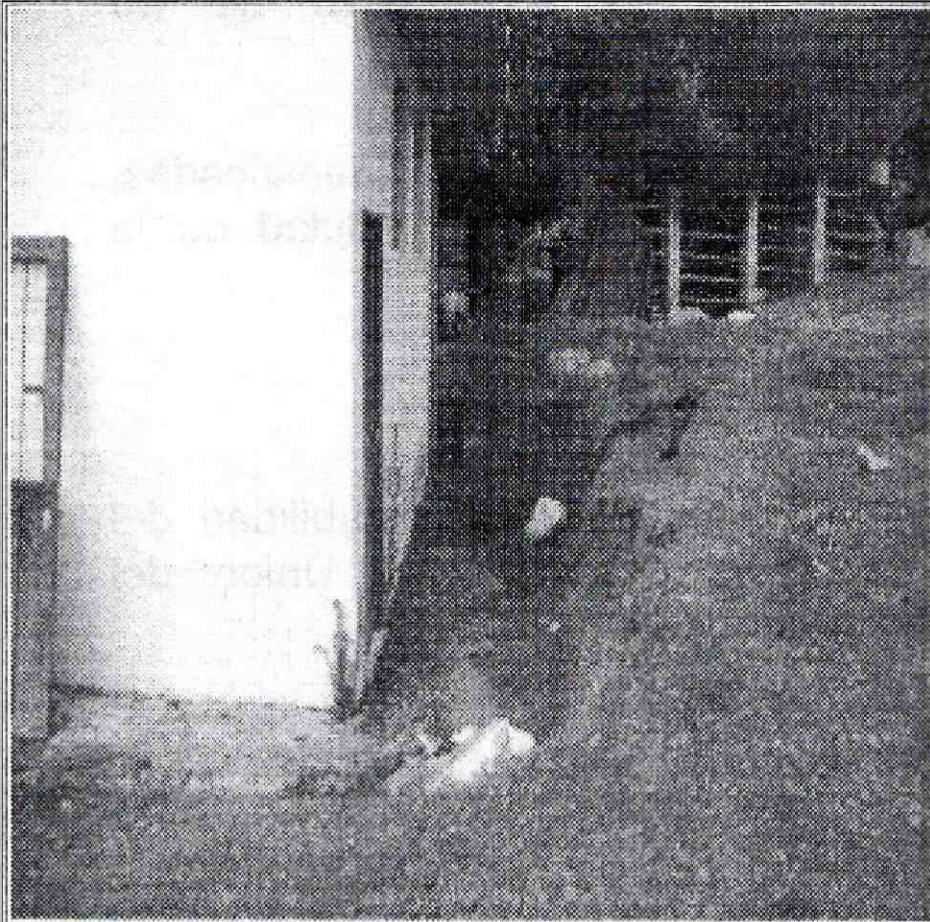
contención, así como tampoco obras para el manejo de las aguas de escorrentía superficial y subsuperficial. La edificación es usada como planta de sacrificio de animales.

Foto No. 2. Talud de corte costado nororiental

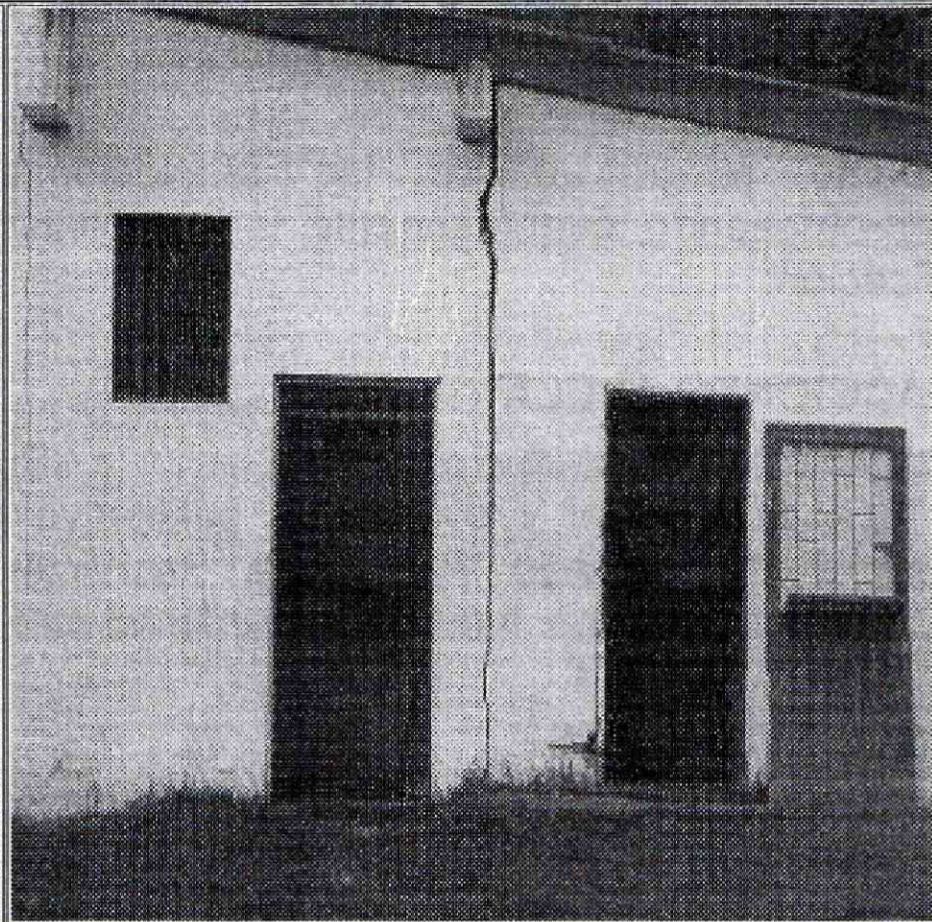
En la inspección visual realizada, se identifica en la parte frontal de la edificación sobre el costado oriental, grietas de tendencia vertical en muro de cerramiento perimetral, con aberturas que oscilan entre 1.0 centímetros y 5.0 centímetros, con longitud aproximada de 5.0 metros. De igual manera, se evidencian fisuras en los muros interiores de tendencia horizontal, con abertura aproximada de 1.5 milímetros y longitud de 2.5 metros aproximadamente. Adicionalmente, no se evidencian lesiones en elementos estructurales que indiquen compromiso en la estabilidad estructural y funcionalidad de la edificación. (Ver fotografías 1 a 5)

Dentro de las posibles causas por las que se están presentando las afectaciones en el predio denominado Planta de Sacrificio, se pueden mencionar los asentamientos diferenciales que ha sufrido la edificación desde su construcción hasta la fecha. Adicionalmente, las afectaciones pueden estar relacionadas probablemente a deficiencias a nivel de cimentación y de construcción, situación que con base en la inspección visual realizada no se puede precisar.

Foto No. 3. Grieta parte frontal de la edificación

- Al responsable y/o responsables del predio implementar las acciones para la reparación y mantenimiento del predio denominado Planta de Sacrificio del Centro Poblado La Unión del Corregimiento San Juan de la Localidad de Sumapaz, descritas en este diagnóstico.
- Al responsable y/o responsables del predio, se recomienda adelantar un estudio detallado de ingeniería en donde se analice de manera integral el conjunto suelo estructura, la vulnerabilidad estructural y la estabilidad geotécnica, de tal forma que permita establecer las causas detonantes de las afectaciones identificadas y el nivel de afectación estructural que eventualmente pudiera tener la misma; y así mismo identificar las acciones a seguir para poder dar solución a las afectaciones que presenta en la actualidad la edificación.

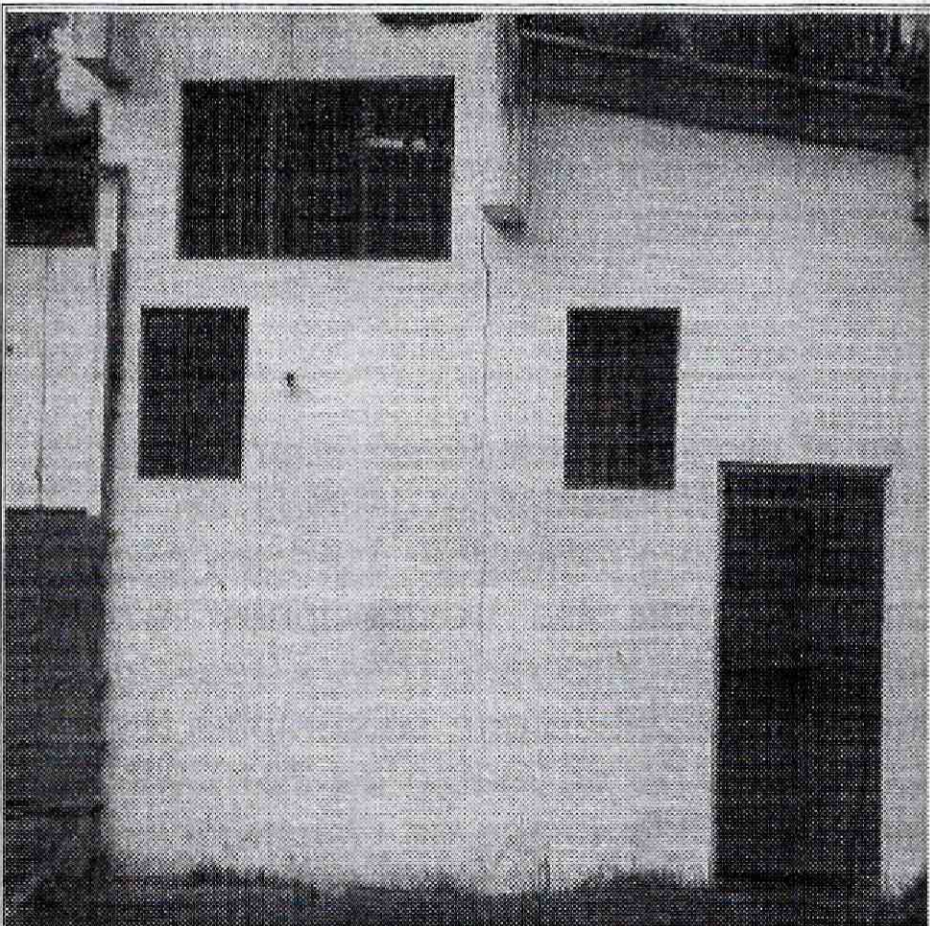
Foto No. 4. Grieta parte frontal de la edificación

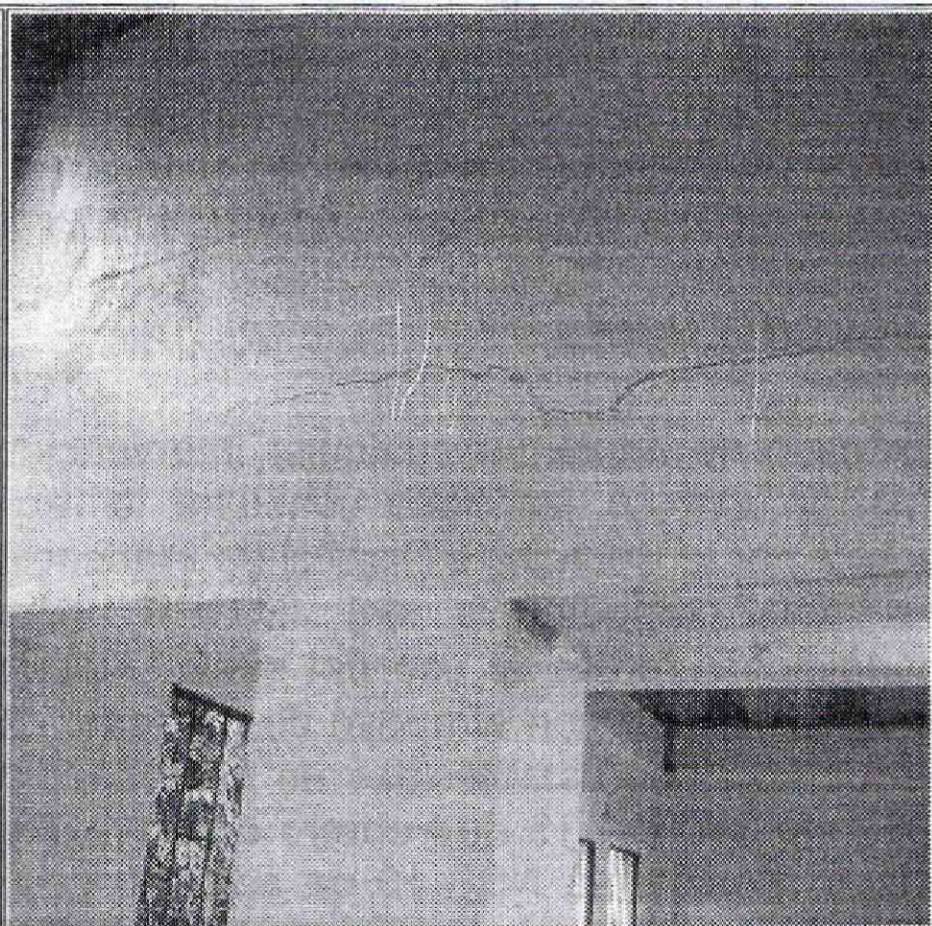
Foto No. 5. Fisura muro interior de la edificación
