DIAGNÓSTICO TÉCNICO – DI- 8664
SUBDIRECCIÓN DE ANÁLISIS DE RIESGOS Y EFECTOS DE CAMBIO CLIMÁTICO
COORDINACIÓN DE ASISTENCIA TÉCNICA
RADICADO IDIGER 2015ER16913

DIRECCIÓN:	Carrera 7 N° 14 - 59	ÁREA DIRECTA:	2100 M ²		
SECTOR CATASTRAL	La Catedral	POBLACIÓN ATENDIDA:	200		
UPZ:	94-La Candelaria	FAMILIAS	200	ADULTOS	50
LOCALIDAD:	17-Candelaria	PREDIOS EVALUADOS	1	NIÑOS	150
CHIP	AAA0032FUEA	DOCUMENTO REMISORIO	CR-22114

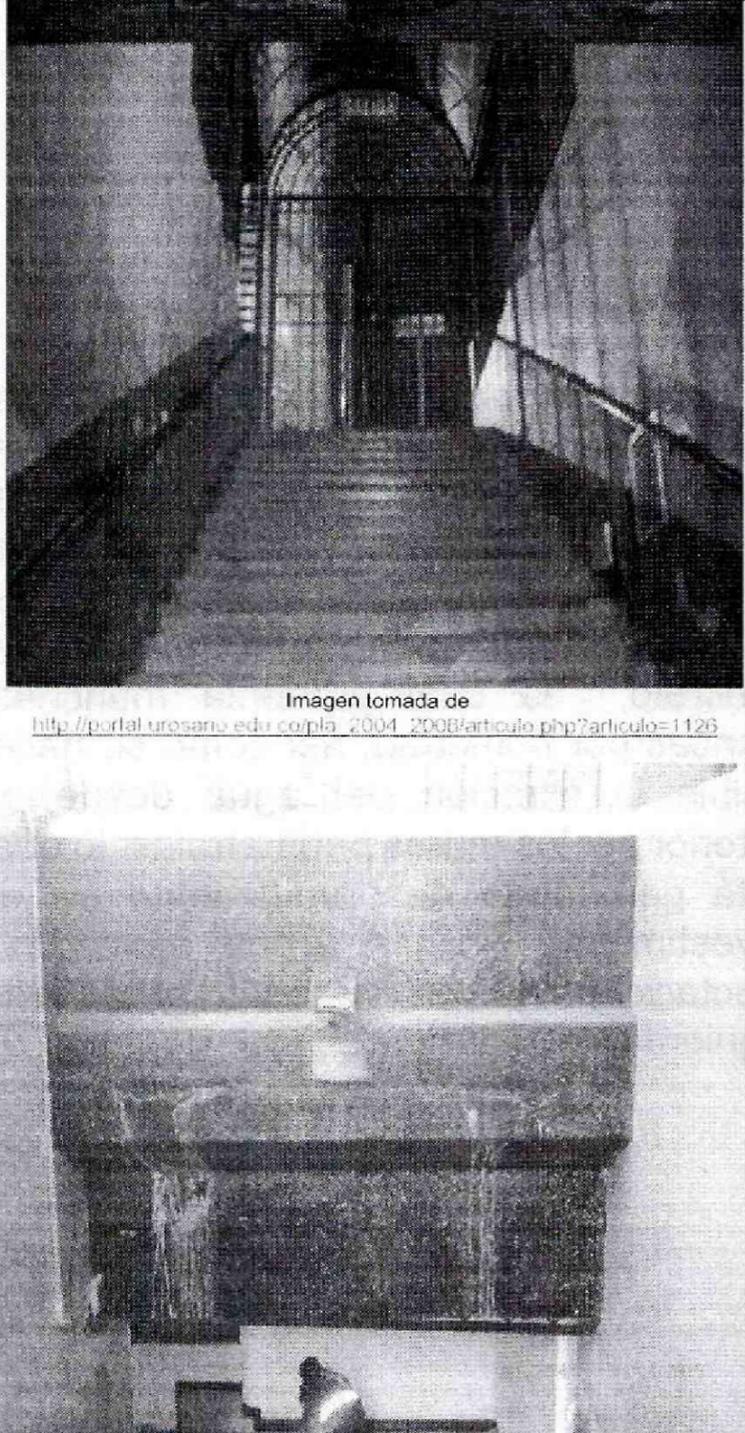
<p>Imagen tomada de http://portal.urosario.edu.co/pla_2004_2008/articulo.php?articulo=1126</p>	<p>Ingreso al sótano desde la Carrera 8 con Calle 13</p> <p>Ingreso al sótano, donde se evidencia que los muros perimetrales de la escaleras ubicado al costado oriental, presenta una grieta de tendencia longitudinal de 1 milímetro de abertura y 1,40 metros de longitud, lo que permite filtración de aguas, generando humedad en los muros y placa de cubierta del sótano.</p>

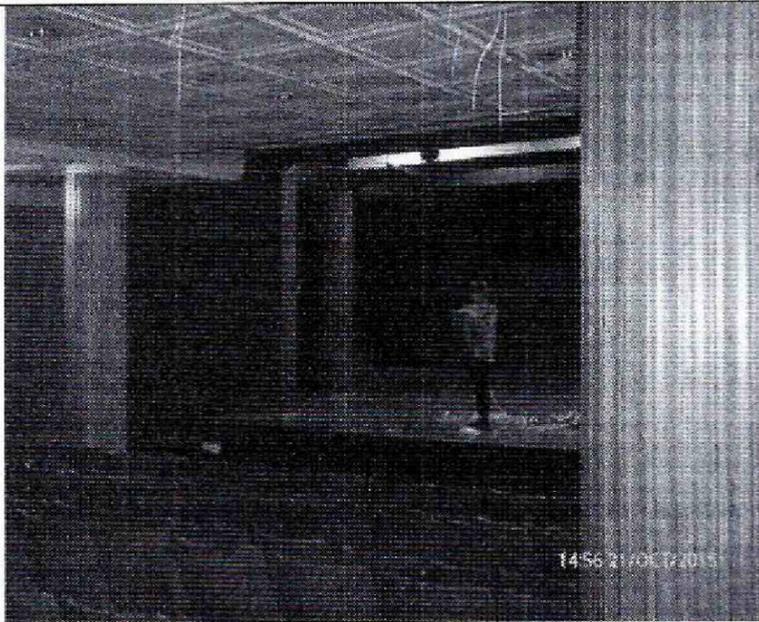
Teatro Luis Enrique Osorio:

Al costado nor-oriental del predio , se ubica el teatro, área destinada para actividades artísticas, dicho espacio esta dividido en la gradería y la tarima donde se evidencia que la placa de la cubierta se encuentra reforzada por vigas en concreto, la cual presenta manchas blancas por humedad, así como se hace visible la filtración del agua desde el exterior por los muros perimetrales, lo que está generando desprendimiento en el revestimiento de las áreas afectadas, afectaciones que se presentan el costado izquierdo del teatro.

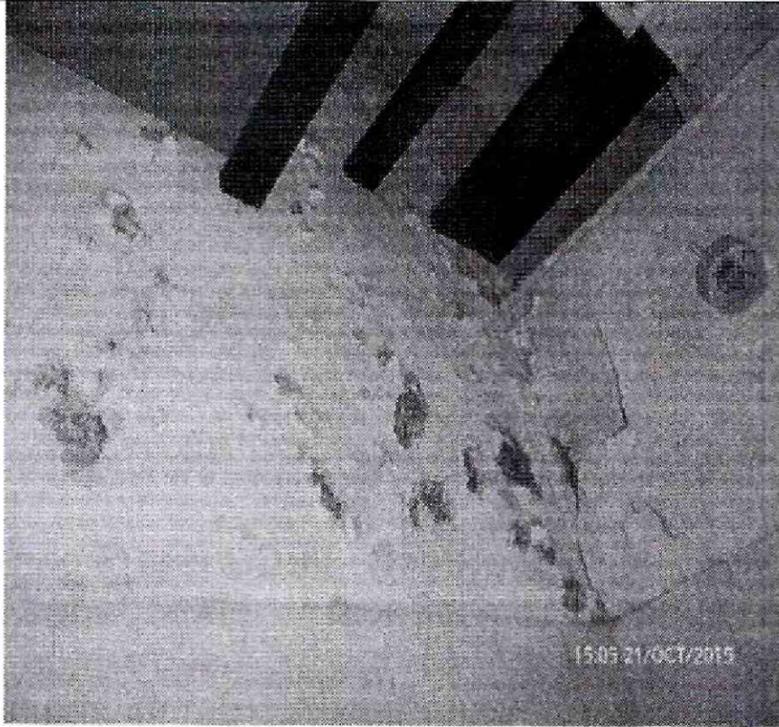
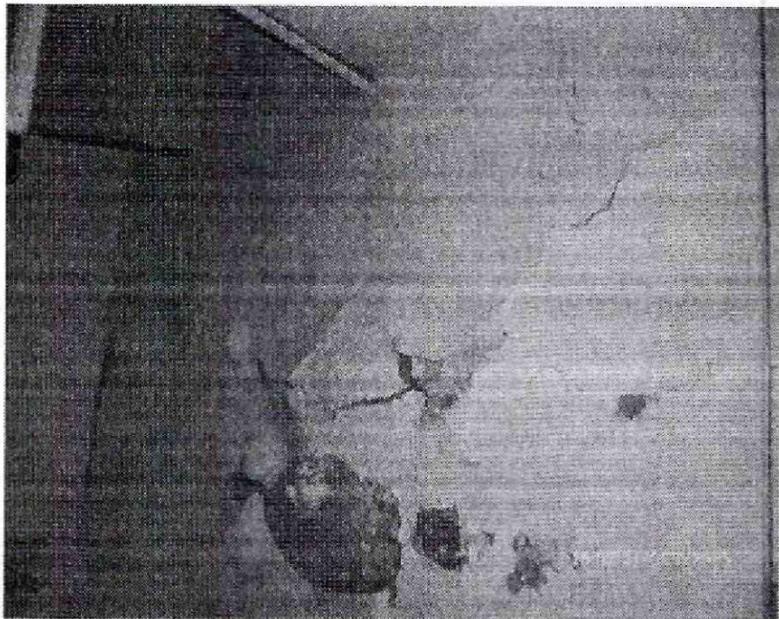
Baños Hombre profesores, Camerino 2 y 3

Los baños y los camerinos, son espacios angostos, donde los muros perimetrales son de altura aproximada de 3 metros, de los cuales 2 metros se encuentran con un recubrimiento en baldosín blanco y el resto del muro en recubrimiento de pañete y pintura, el cual presenta afectaciones como hongos y desprendimientos del revestimiento causados aparentemente por la humedad.

Dichas afectaciones comprometen la funcionalidad de estos espacios.

- A la Universidad Distrital Francisco Jose de Caldas, acatar la recomendación de restricción de uso del baño de hombres de profesores y de los camerinos 2 y 3, del sótano donde funciona la Academia de Artes Superior de Bogotá – ASAB, hasta tanto se implemente labores de mejoramiento y mantenimiento de dichos.

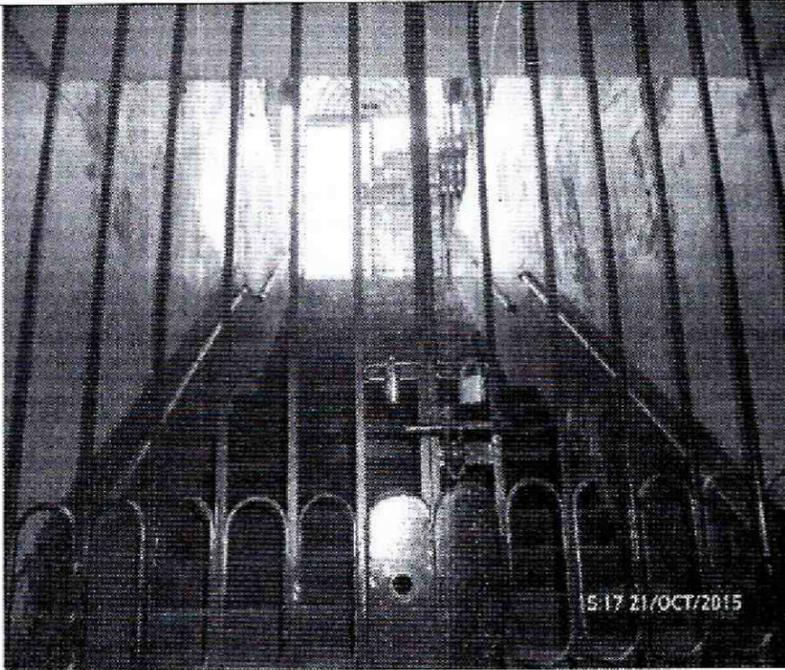
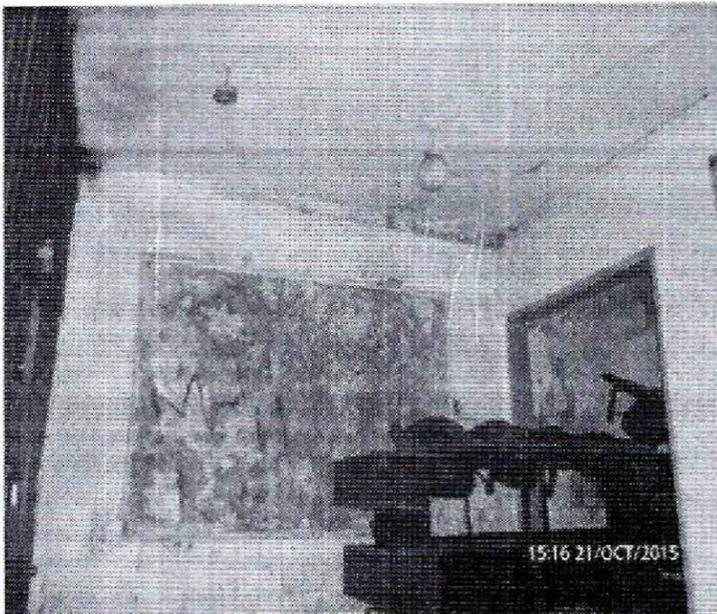
Vista de la Carrera 7 con Calle 13

Acceso al sótano desde la Carrera 7 con Calle 13, evidencia humedades, desprendimiento de los revestimientos, por la falta de mantenimiento del mismo.

Es importante resaltar que el acceso por la Carrera 7 se encuentra sin uso y las áreas aledañas al mismo están habilitadas como zonas de almacenamiento de diferentes elementos de la institución.

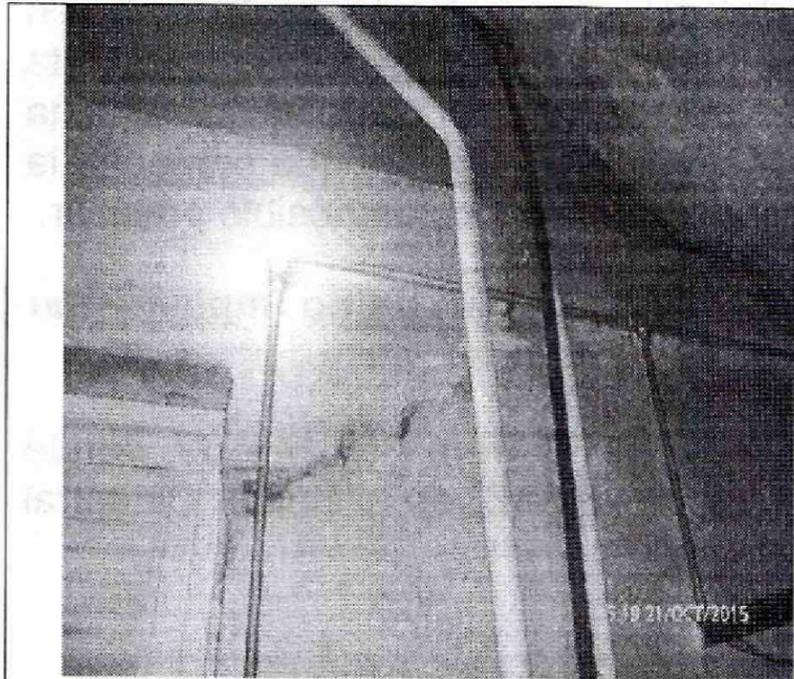
Área donde se ubica la Subestación Eléctrica.

Área de 15 metros cuadrados, ubicada en la parte posterior de la sala de ensayos, ubicada al costado oriental del sótano.

En este espacio se ubica la subestación eléctrica, la cual según manifiestan es la que suministra energía a parte del sector. Se evidencia que los muros perimetrales presentan humedades de diferentes

tonalidades, dejando ver el deterioro que está causando a los mampuestos, igualmente, se evidencia que el muro divisorio entre la sala de ensayos y el cuarto de la subestación, presenta una grieta de tendencia escalonada de 30 centímetros de longitud y 5 milímetros de abertura aproximadamente.

Se resalta que al interior del área donde se ubica la subestación, no se evidencian aislamientos y/o algún tipo de medida de seguridad referente al tipo de uso del espacio.

- A la empresa de Energía Codensa y a la Alcaldía Local de La Candelaria, desde su competencia determinar si la subestación eléctrica instalada al interior del predio de la

Carrera 7 N° 14 – 59, cumple con los requisitos de protección contra riesgos de origen eléctrico según lo señala el Reglamento Técnico de Instalaciones Eléctricas – RETIE.

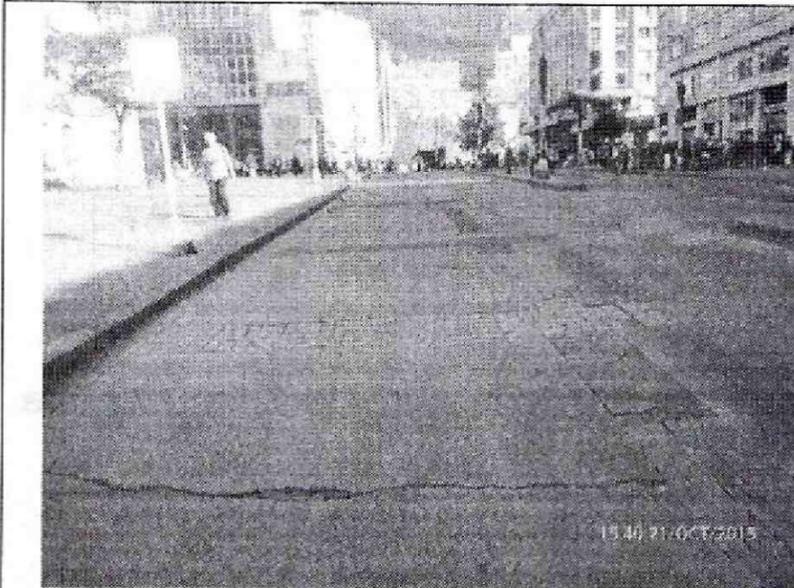
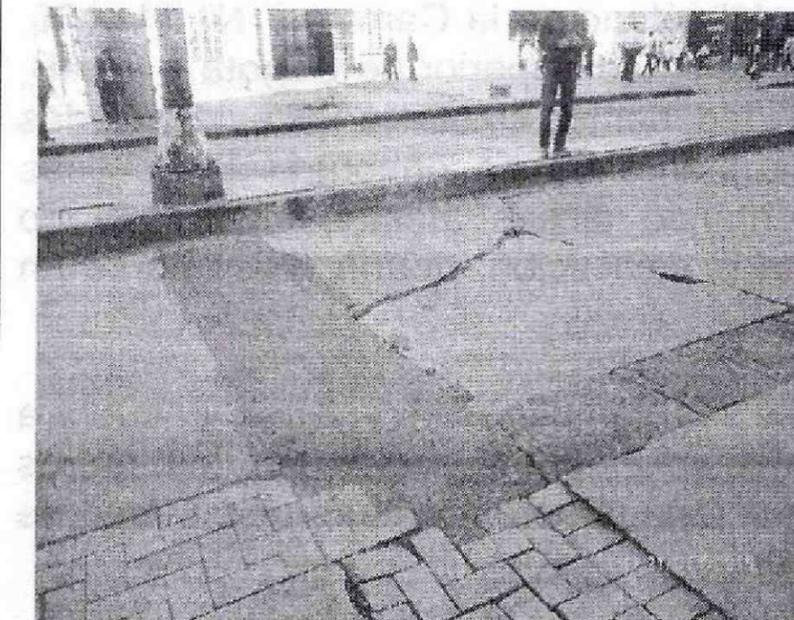
Se realiza verificación a la Avenida Jiménez entre Carrera 7 y Carrera 8, construida en placas de concreto reforzado, combinado con adoquín en las juntas de dilatación. Dicho espacio se encuentra en la parte superior del establecimiento.

Se evidencia que sobre las placas que conforman la vía, se presentan grietas de longitudes no mayores a los 2 metros y aberturas que oscilan entre los 2 y los 5 milímetros.

Entre las posibles causas por las cuales se pueden estar presentando afectaciones en los sótanos de la Academia de Artes Superior de Bogotá – ASAB, se encuentra la falta de mantenimiento y reforzamiento estructural de dicho espacio, así como no se descarta filtraciones de agua por las grietas que se presentan en el pavimento que conforma la Avenida Jiménez, situación que con base a la inspección visual no es posible precisar.

- Al Instituto de Desarrollo Urbano IDU, realizar las obras necesarias de mantenimiento y reparación de las losas en concreto que conforman la Avenida Jimenez, con el fin de evitar avances en las afectaciones, en especial entre el tramo comprendido de la Carrera 7 y Carrera 8, área donde se ubica el sótano del predio de la Carrera 7 N° 14-59.
