DIAGNÓSTICO TÉCNICO DI-8665
SUBDIRECCIÓN DE ANÁLISIS DE RIESGOS Y EFECTOS DE CAMBIO CLIMÁTICO
COORDINACIÓN DE ASISTENCIA TÉCNICA
RADICADO IDIGER 2015ER15360

DIRECCIÓN	Carrera 76 No. 145-51	ÁREA DIRECTA	8600 m ²				
BARRIO	Sector Catastral Casablanca Suba	POBLACIÓN ATENDIDA	64				
UPZ	17 – Suba.	FAMILIAS	16	ADULTOS	34	NIÑOS	30
LOCALIDAD	11 – Suba.	PREDIOS EVALUADOS	48				
CHIP	AAA0142HUDM	OFICIO REMISORIO	CR-22116.

En atención al radicado IDIGER 2015ER15360, personal del Instituto Distrital de Gestión de Riesgos y Cambio Climático IDIGER, realizó visita técnica el día 15 de Septiembre de 2015, al sector donde se localiza el predio de la Carrera 76 No. 145-51, en el Sector Catastral Casablanca Suba de la Localidad Suba, encontrando un conjunto residencial denominado Salamanca y Calatayud, hacia la parte media de una ladera parcialmente consolidada urbanísticamente, con vías de acceso vehicular pavimentadas y conformado de occidente a oriente, por dos torres de apartamentos de cuatro (4) niveles cada una (Etapas I y II), un conjunto de viviendas de tres (3) niveles (Etapa III) y tres (3) torres de apartamentos de cuatro (4) niveles (Etapas IV, V y VI) (*ver fotografía 1, 2 y 3*).

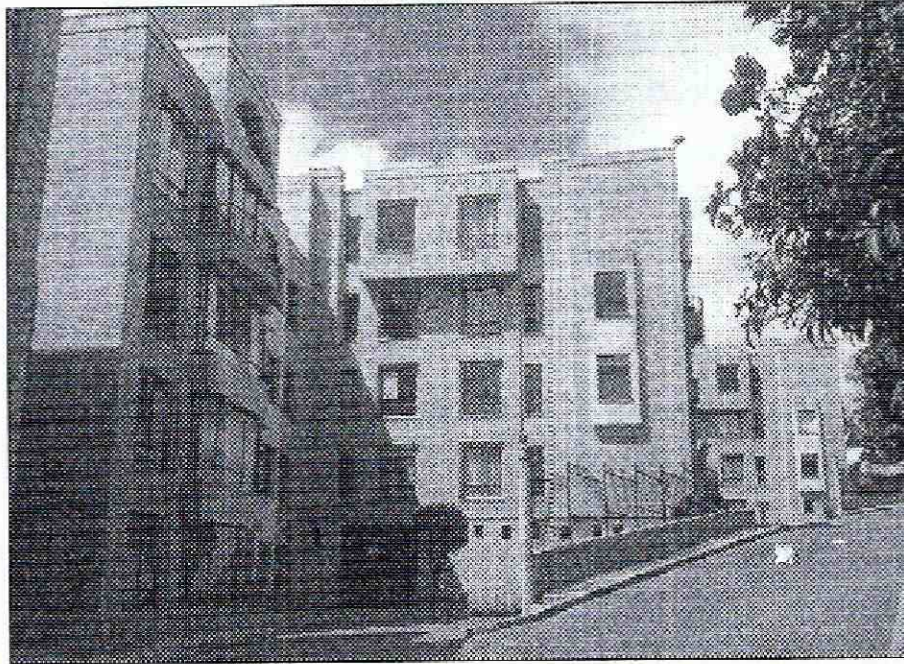
Fotografía 1. Vista de las torres de apartamentos de la etapa IV, V y VI, del conjunto residencial Salamanca y Calatayud, en el predio de la Carrera 76 No. 145-51, Sector Catastral Casablanca Suba de la Localidad Suba.

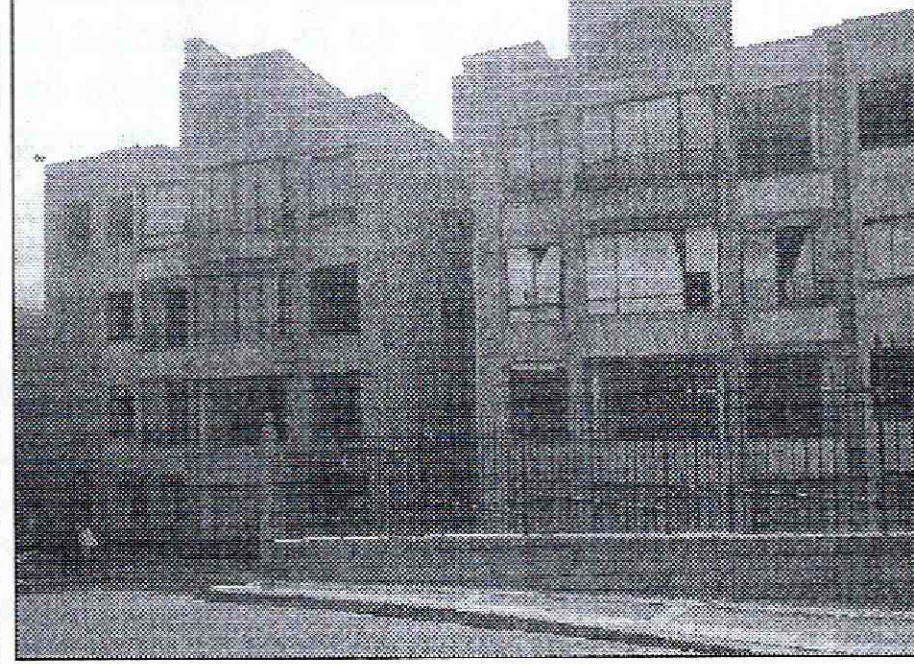
Fotografía 2. Vista de las torres de apartamentos de la etapa IV, V y VI, del conjunto residencial Salamanca y Calatayud, en el predio de la Carrera 76 No. 145-51, Sector Catastral Casablanca Suba de la Localidad Suba.

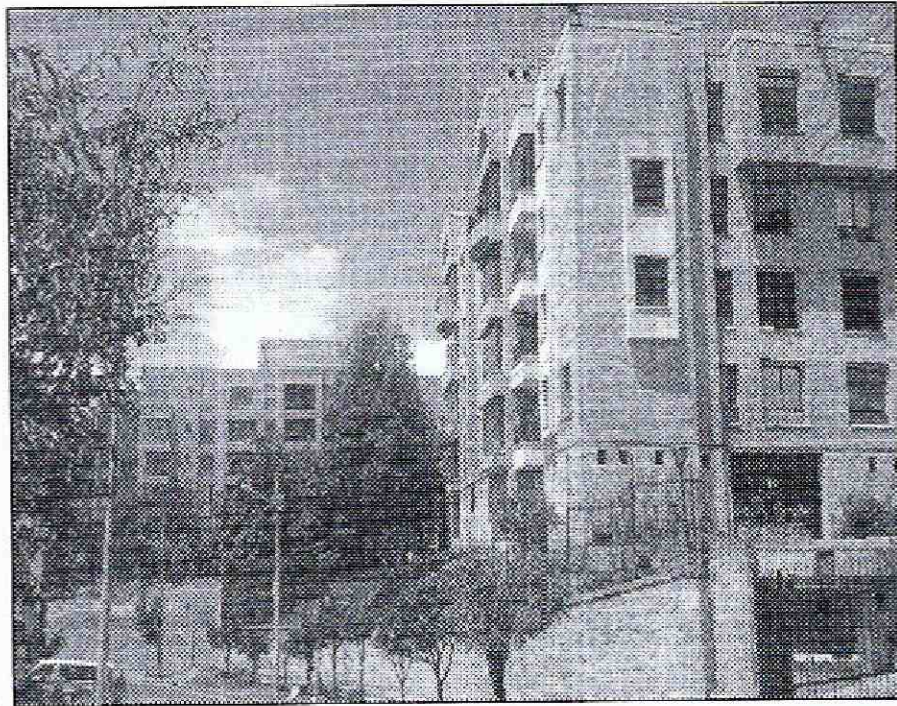
Fotografía 3. Vista de las torres de apartamentos de la etapa IV, V y VI, del conjunto residencial Salamanca y Calatayud, en el Sector Catastral Casablanca Suba de la Localidad Suba. Se observa el conjunto residencial Portón de Santo Domingo a la izquierda de la imagen.

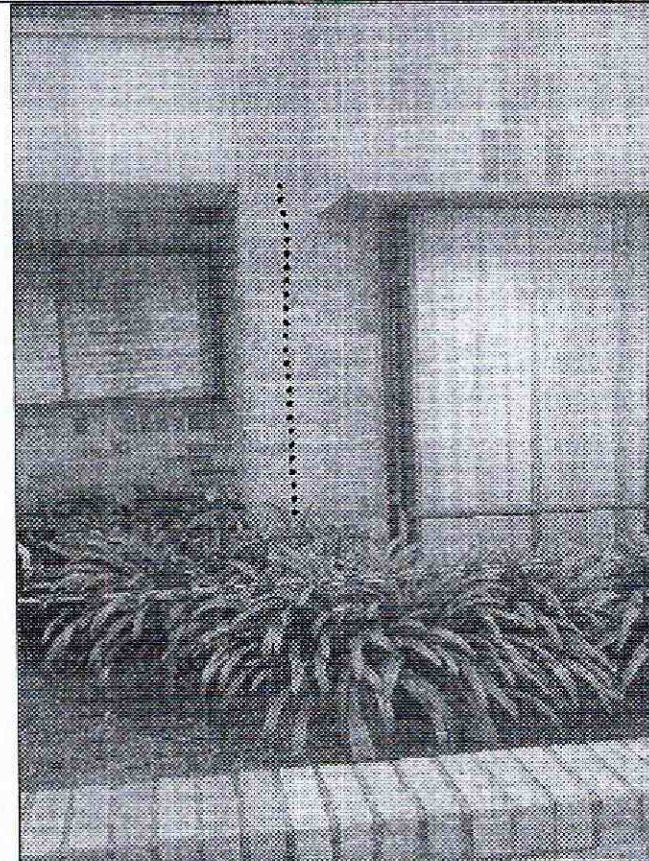
Las torres de las etapas IV y V, las cuales actualmente no se encuentran habitadas, presentan afectaciones tales como fisuras y grietas en muros de cerramiento y divisorios de algunos apartamentos con aberturas de hasta 2.5 cm en longitudes de 3 m, aproximadamente, daños que al parecer no presentan cambios significativos con relación a las visitas técnicas desarrolladas con anterioridad (*ver fotografía 4 a 10*).

Fotografía 4. Fracturas verticales identificadas en muros de cerramiento de las torres de apartamentos de la etapa IV y V, del conjunto residencial Salamanca y Calatayud, ubicadas en el predio de la Carrera 76 No. 145-51, en el Sector Catastral Casablanca de la Localidad Suba.

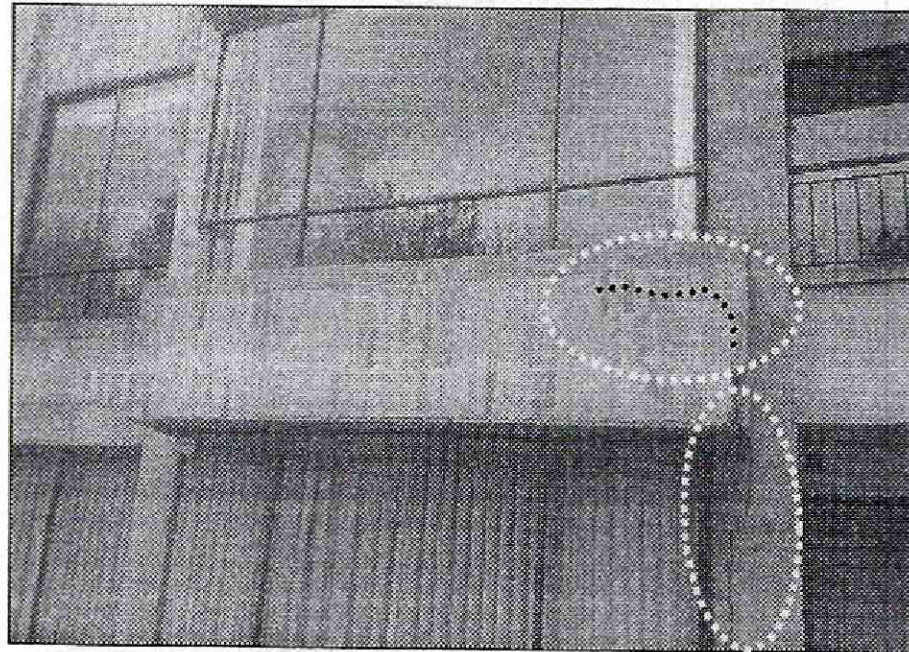
Fotografía 5. Fracturas verticales y horizontales identificadas en muros de cerramiento de las torres de apartamentos de la etapa IV y V, del conjunto residencial Salamanca y Calatayud, ubicadas en el predio de la Carrera 76 No. 145-51, en el Sector Catastral Casablanca de la Localidad Suba.

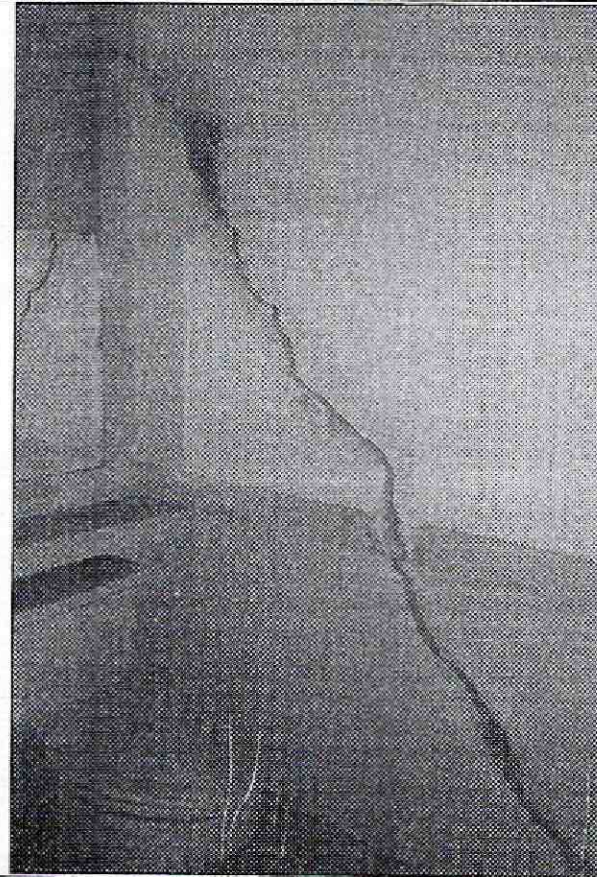
Fotografía 6. Grietas diagonales identificadas en muros divisorios de algunos apartamentos de las torres de la etapa IV y V, del conjunto residencial Salamanca y Calatayud, ubicadas en el predio de la Carrera 76 No. 145-51, en el Sector Catastral Casablanca de la Localidad Suba.

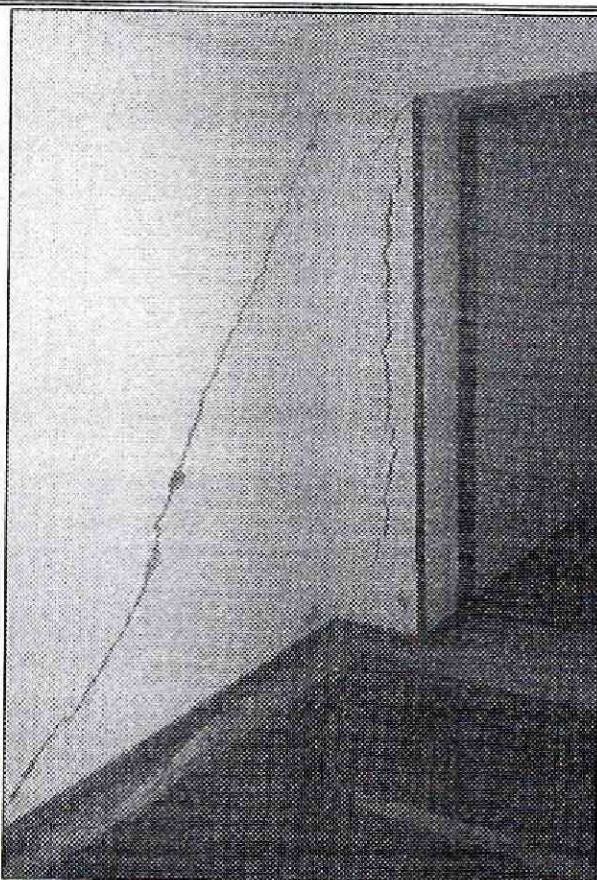
Fotografía 7. Grietas diagonales y verticales identificadas en muros divisorios de algunos apartamentos de las torres de la etapa IV y V, del conjunto residencial Salamanca y Calatayud, ubicadas en el predio de la Carrera 76 No. 145-51, en el Sector Catastral Casablanca de la Localidad Suba.

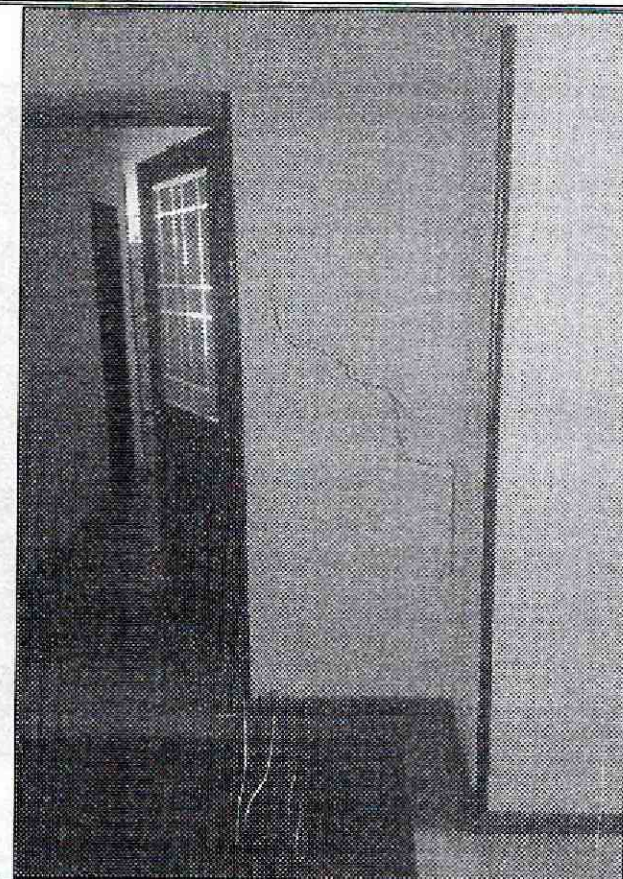
Fotografía 8. Grietas diagonales y verticales identificadas en muros divisorios de algunos apartamentos de las torres de la etapa IV y V, del conjunto residencial Salamanca y Calatayud, ubicadas en el predio de la Carrera 76 No. 145-51, en el Sector Catastral Casablanca de la Localidad Suba.

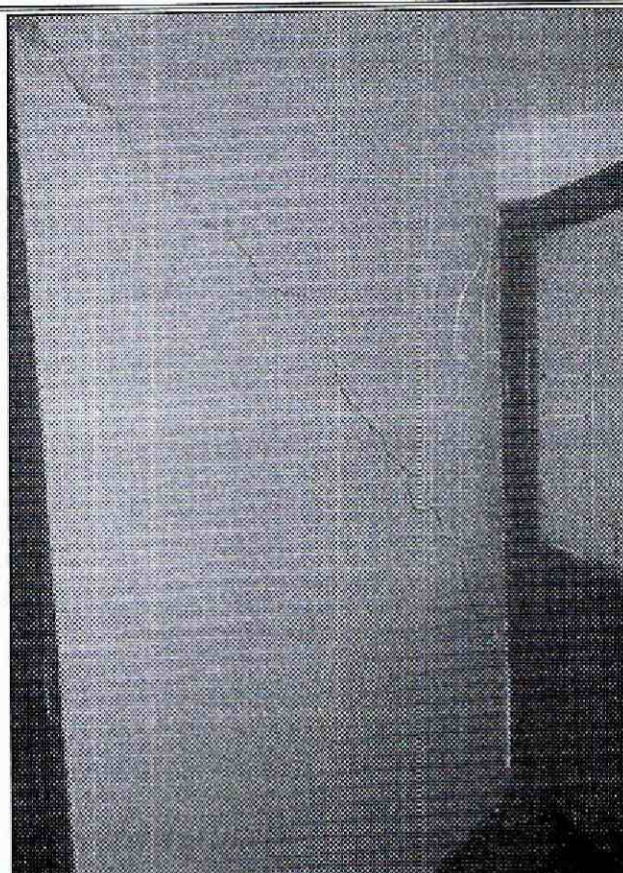
Fotografía 9. Grietas diagonales identificadas en muros divisorios de algunos apartamentos de las torres de la etapa IV y V, del conjunto residencial Salamanca y Calatayud, ubicadas en el predio de la Carrera 76 No. 145-51, en el Sector Catastral Casablanca de la Localidad Suba.

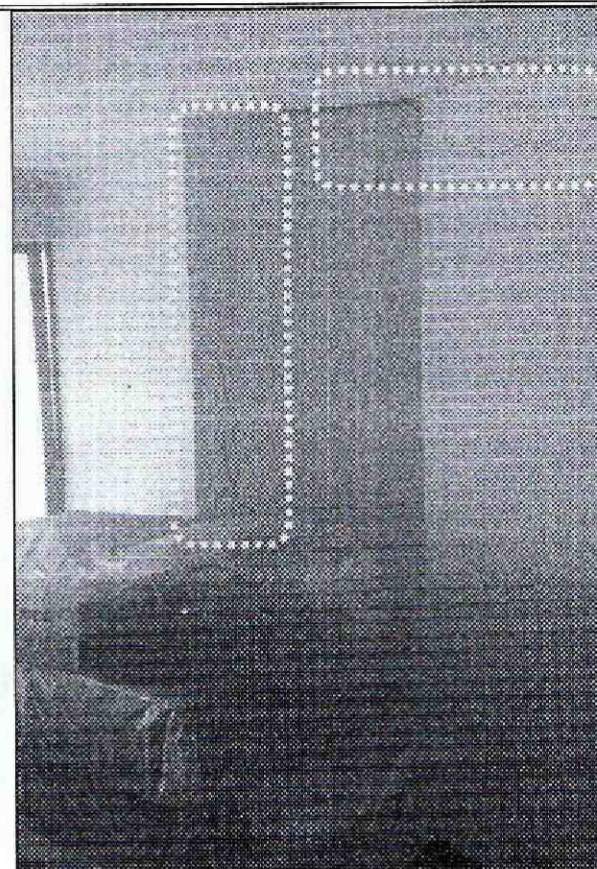
Fotografía 10. Grietas horizontales y verticales identificadas en muros divisorios de algunos apartamentos de las torres de la etapa IV y V, del conjunto residencial Salamanca y Calatayud, ubicadas en el predio de la Carrera 76 No. 145-51, en el Sector Catastral Casablanca de la Localidad Suba.

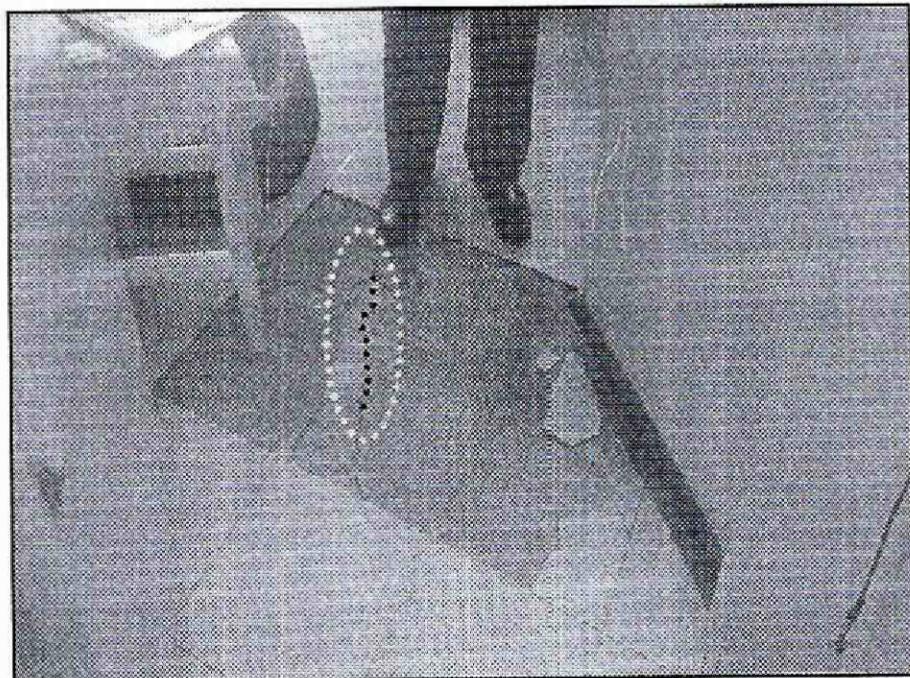
Sobre la torre de la etapa VI, habitada actualmente, se identificaron fisuras de tendencia diagonal, vertical y horizontal, con aberturas de 1 mm en longitudes de hasta 1.5 m aproximadamente, en algunos muros de cerramiento y divisorios del apartamento 402, al cual se pudo ingresar, así como fisuras en la placa de entrepiso y levantamiento de losetas de piso en zona de cocina (*ver fotografía 11 a 14*); además en las áreas de pasillos y escaleras, no se identificaron afectaciones. De acuerdo a los daños observados, no se ve comprometida la estabilidad de la torre en mención ante cargas normales de servicio, sin embargo es posible que ante la presencia de cargas dinámicas, se puedan presentar mayores afectaciones, situación que con la evaluación visual no es posible precisar.

Entre las posibles causas por las cuales se están presentando los daños identificados en la torre de la etapa VI, se encuentra los asentamientos diferenciales experimentados por la estructura de la torres, así como la inestabilidad y desconfinamiento de la ladera sobre la que se encuentra emplazado el Conjunto Residencial Salamanca y Catalayud, lo cual no es posible definir a ciencia cierta con la valoración cualitativa desarrollada.

Fotografía 11. Fisura identificada en losa de entpiso del apartamento 402, de la torre de la etapa VI, del conjunto residencial Salamanca y Calatayud, ubicadas en el predio de la Carrera 76 No. 145-51, en el Sector Catastral Casablanca de la Localidad Suba.

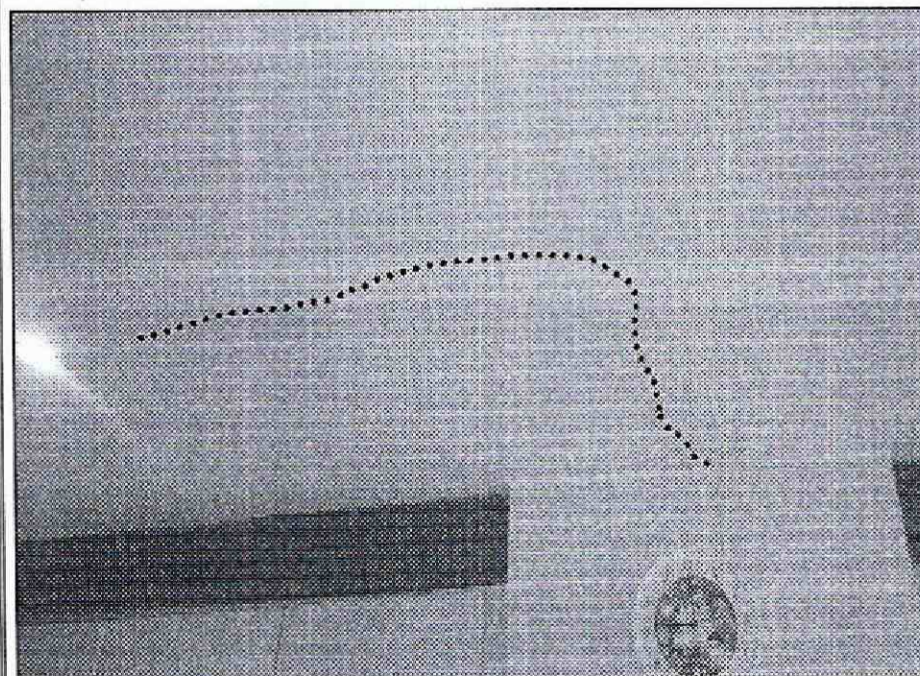
Fotografía 12. Fisura identificada en cielo raso del apartamento 402, de la torre de la etapa VI, del conjunto residencial Salamanca y Calatayud, ubicadas en el predio de la Carrera 76 No. 145-51, en el Sector Catastral Casablanca de la Localidad Suba.

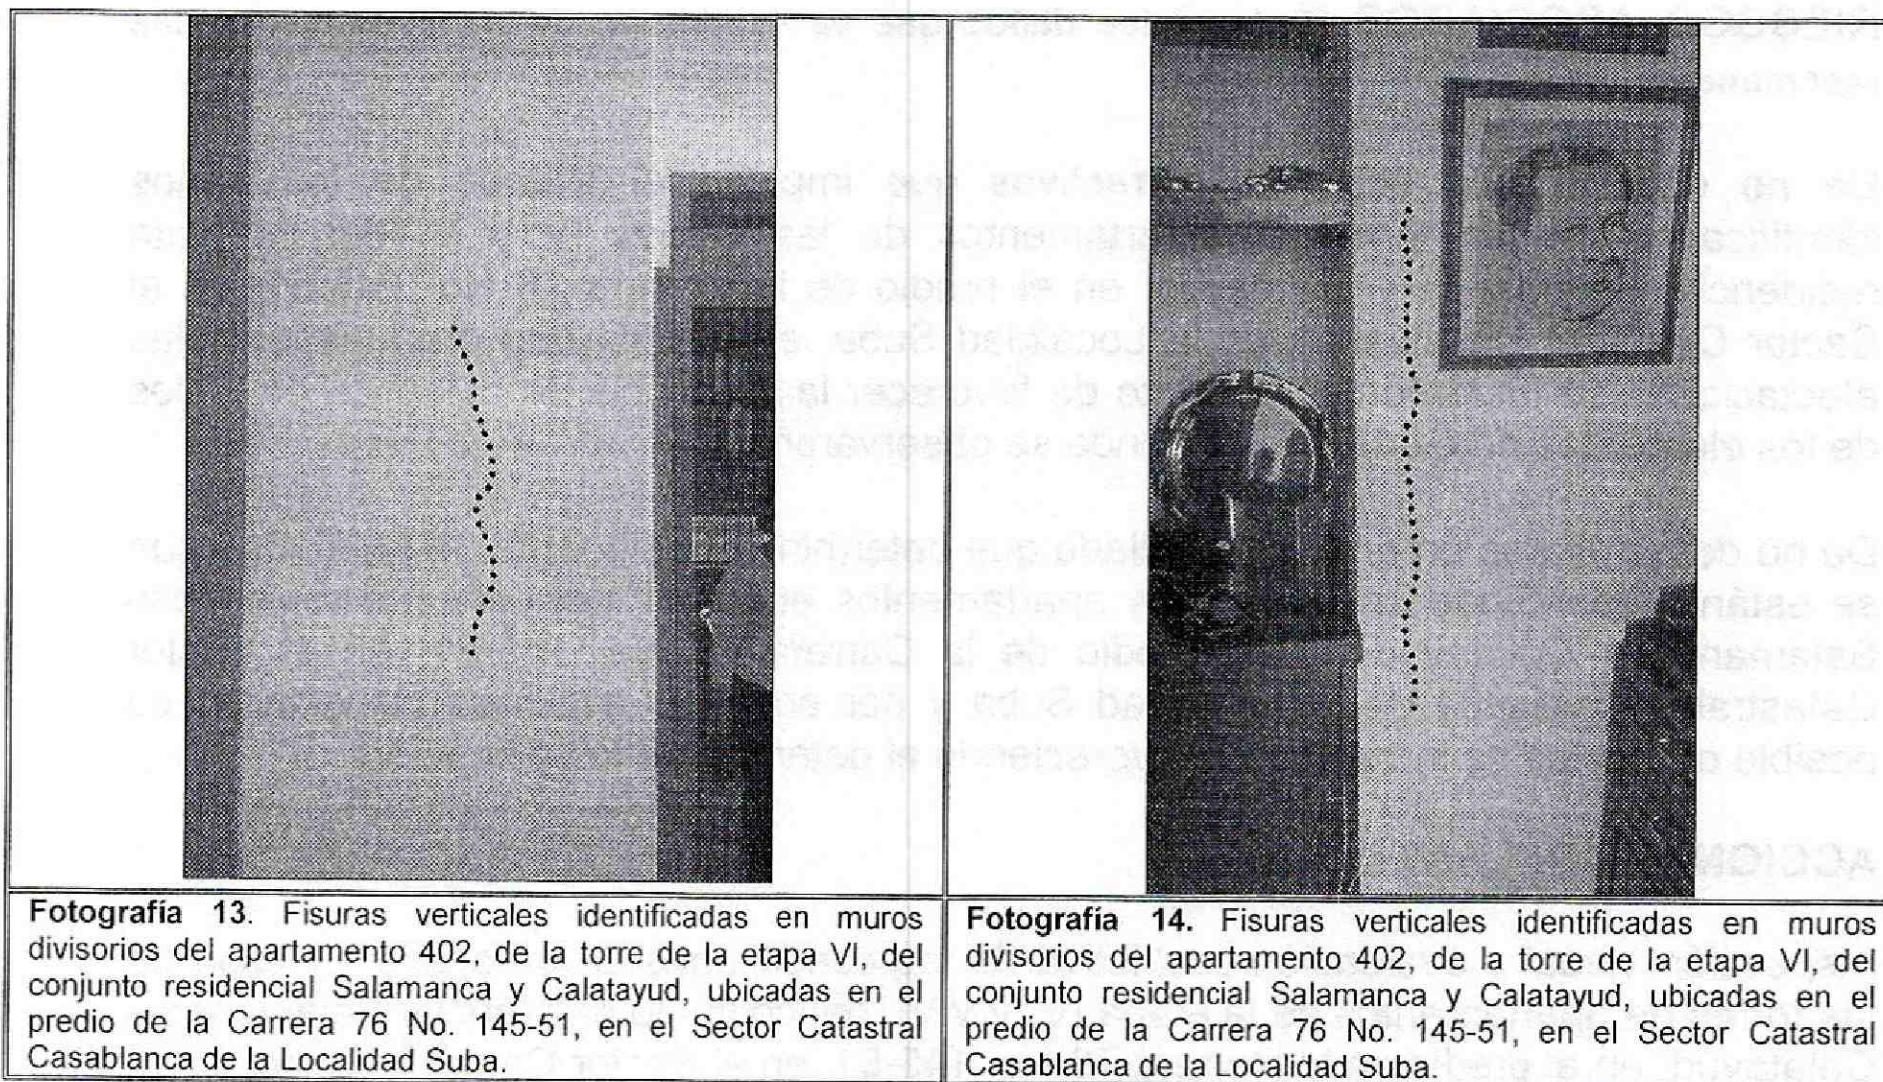
Fotografía 13. Fisuras verticales identificadas en muros divisorios del apartamento 402, de la torre de la etapa VI, del conjunto residencial Salamanca y Calatayud, ubicadas en el predio de la Carrera 76 No. 145-51, en el Sector Catastral Casablanca de la Localidad Suba.

Fotografía 14. Fisuras verticales identificadas en muros divisorios del apartamento 402, de la torre de la etapa VI, del conjunto residencial Salamanca y Calatayud, ubicadas en el predio de la Carrera 76 No. 145-51, en el Sector Catastral Casablanca de la Localidad Suba.
