DIAGNÓSTICO TÉCNICO – DI- 8666
SUBDIRECCIÓN DE ANÁLISIS DE RIESGOS Y EFECTOS DE CAMBIO CLIMÁTICO
COORDINACIÓN DE ASISTENCIA TÉCNICA
RADICADO IDIGER 2015ER16380

DIRECCIÓN:	Calle 63 N° 59 A - 06	ÁREA DIRECTA:	603 m ²		
SECTOR CATASTRAL	Parque Distrital Salitre	POBLACIÓN ATENDIDA:	150		
UPZ:	103-Parque Salitre	FAMILIAS	150	ADULTOS	120
LOCALIDAD:	12-Barrios Unidos	PREDIOS EVALUADOS	1	NIÑOS	30
CHIP	AAA0055LMJZ	DOCUMENTO REMISORIO	CR-22121

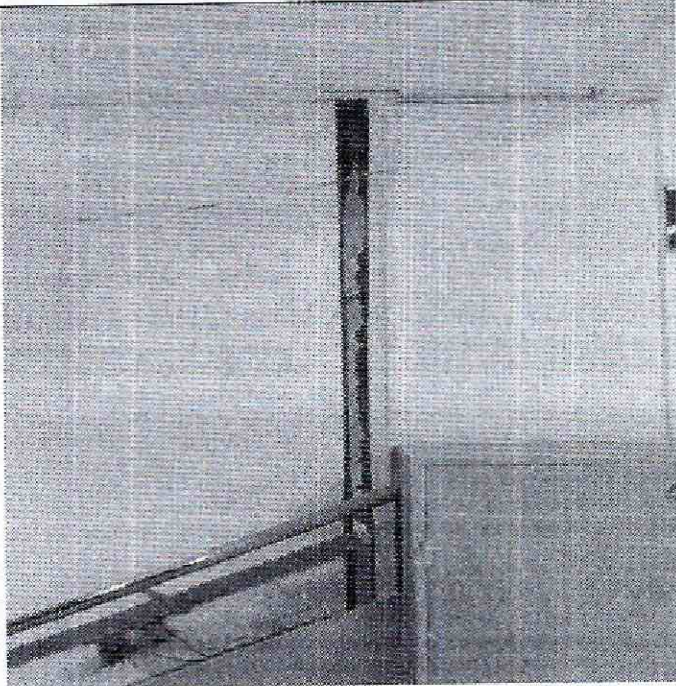
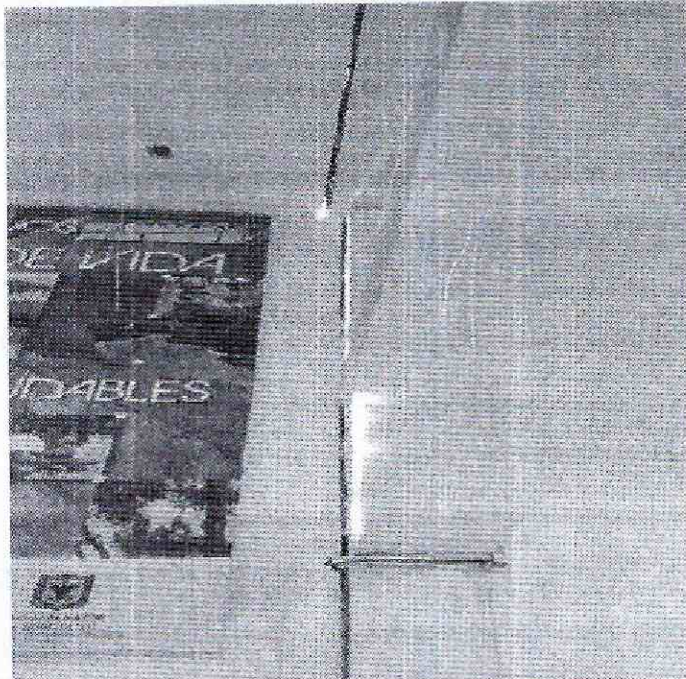
<p style="text-align: center;">Zona de Junta</p> <p>Se observa, en la zona de la junta de dilatación de las estructuras, una abertura a lo largo y alto de la misma de 10 cm, dichas juntas presentan una unión mediante mortero de pega lo cual y debido a los asentamientos normales de cada una de las estructuras se ha debilitado.</p> <p>Dicha separación puede significar un buen comportamiento por bloque construido, ante cargas dinámicas tipo sismo, situación que con base a la inspección visual no es posible precisar.</p>

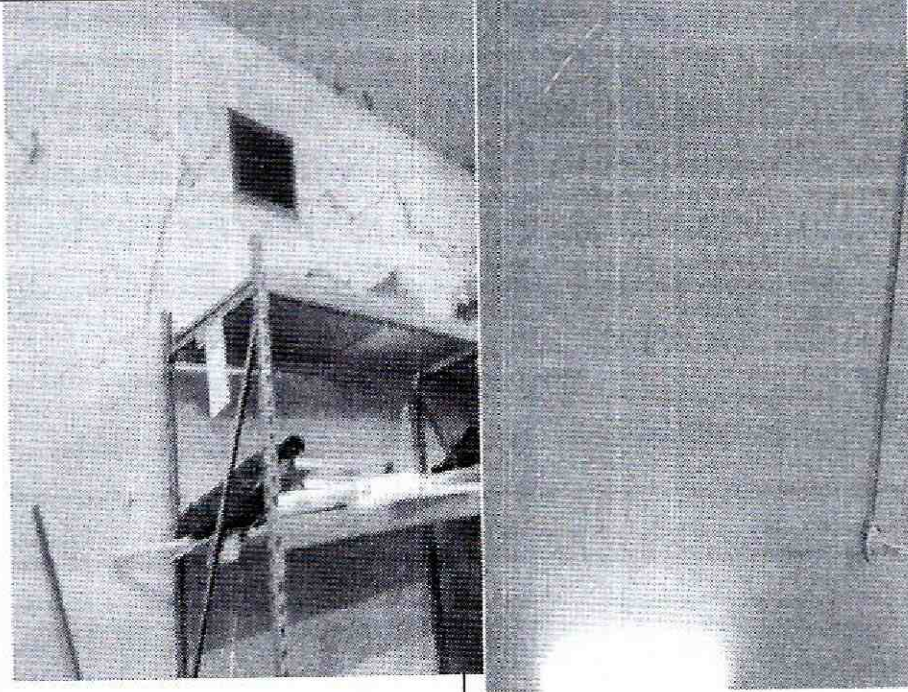
<p style="text-align: center;">Área de almacenamiento y Bodegaje</p> <p>Se observan grietas y fisuras en los muros de cerramiento del costado nor-oriental y fisuras en la placa de entrepiso, de tendencia longitudinal y horizontal, con aberturas que oscilan entre los 2 y 4 milímetros y longitudes que varían entre los 20 centímetros y 2 metros, sin embargo, dichas afectaciones no comprometen la estabilidad y funcionalidad del mismo.</p>

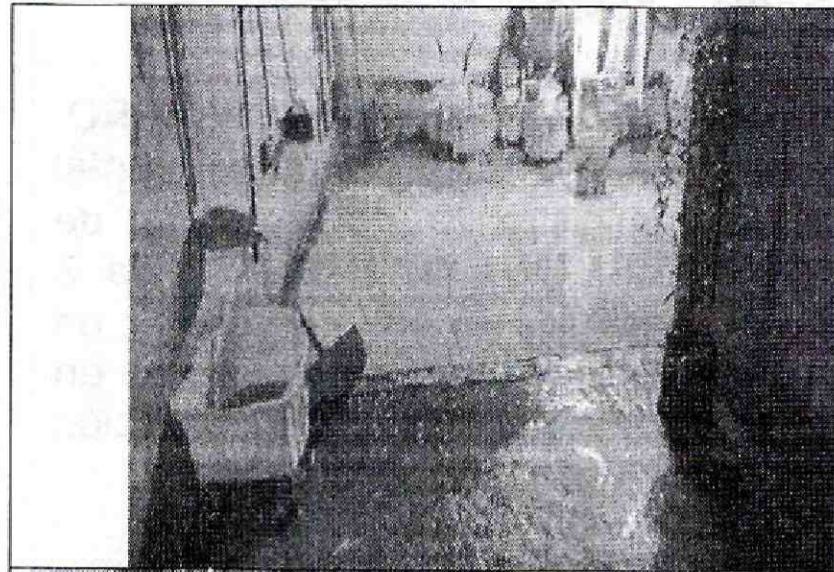
Cuarto de bombas y aseo

Espacios, donde se evidencian humedades en los muros perimetrales, así como una lámina de agua, posiblemente por filtración y falta de mantenimiento de la tubería que conforma la bomba de agua.

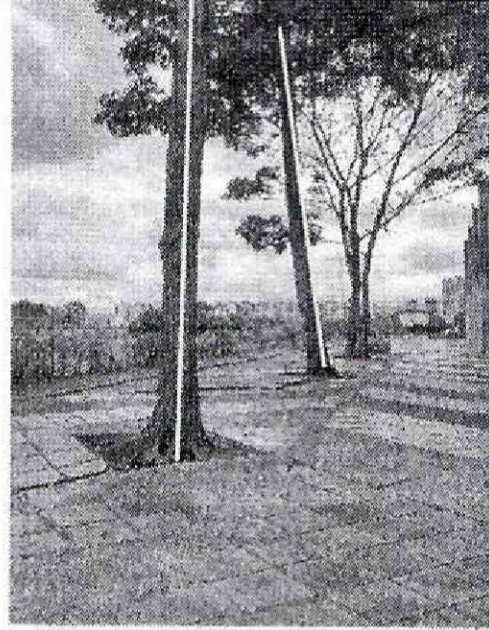
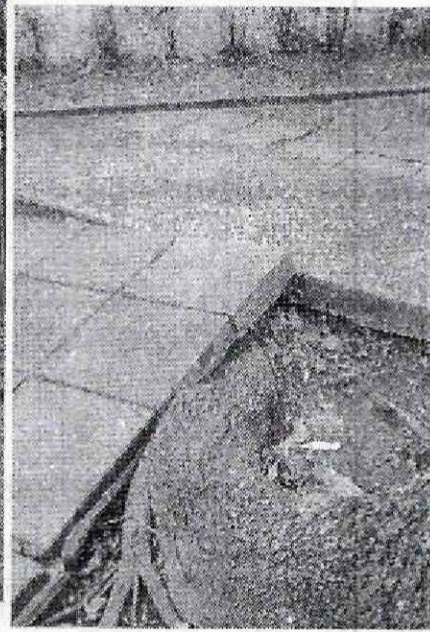
Vista del Costado Norte del edificio administrativo

Por el costado Norte, desde el edificio hasta la zona verde, en una distancia aproximada de 7 metros, se ubica un espacio de uso público en losas de concreto combinado con adoquín, igualmente se encuentran 3 individuos arbóreos, los cuales dejan ver que las raíces de los mismos, están creciendo horizontalmente y generado fracturas en el concreto y el adoquín.

- A la Secretaria Distrital de Ambiente y al Jardín Botánico José Celestino Mutis, desde sus competencias, definir el responsable y/o responsables de realizar los análisis

pertinentes que permitan determinar si los individuos arbóreos localizados al costado norte de la edificación emplazada al costado sur-oriental del predio de la Carrera 63 N° 59 A-06, están generando y/o pudieren generar alguna afectación en la cimentación y/o estructura de dicho predio y/o infraestructura pública aledañas al sector y se tomen las acciones a las que haya lugar, con el fin de mitigar cualquier condición de riesgo que pudiere presentarse en el sector evaluado.

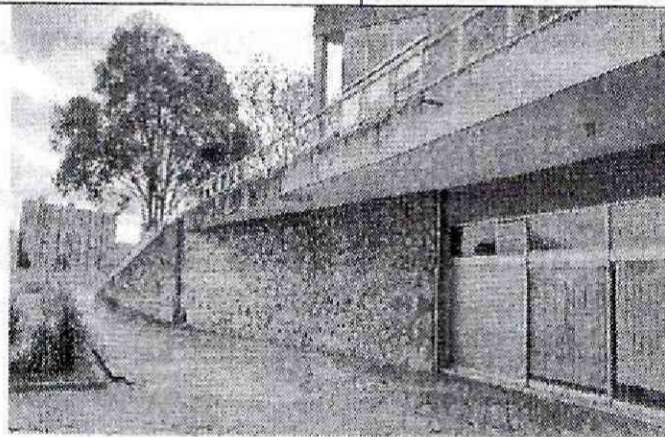
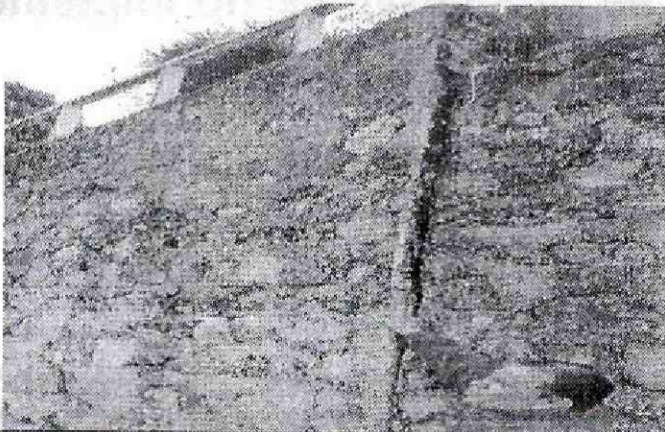
Rampa de acceso al edificio administrativo desde el costado Nor-oriental

Desde el Costado nor-oriental, se tiene ingreso al edificio administrativo, por una rampa construida en piedra pegada de 50 metros de longitud, la cual va adjunta a la estructura original de la edificación y donde se evidencia la carencia de elementos de confinamiento.

Se evidencia pérdida de verticalidad del muro de la rampa, lo que generó separación de la junta de dilatación, afectación que no compromete la estabilidad estructural y funcionalidad de la misma.

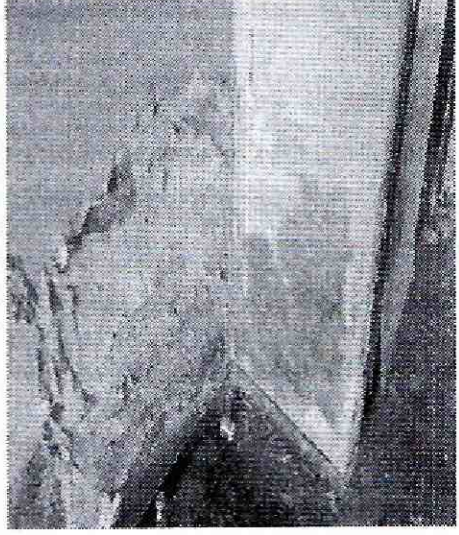
<p style="text-align: center;">Edificio costado Nor-occidental</p> <p>Según lo manifestado por personal del IDRD, el edificio ubicado al costado nor-occidental del edificio administrativo, es propiedad de COLDEPORTES. La edificación es de 3 niveles, construida en muros en mampostería, con placas de entrepiso en concreto reforzado, con edad de construcción superior a los 20 años.</p> <p>Se realiza verificación al primer nivel (área en la actualidad sin uso), donde se evidencian grietas en los muro divisorios de tendencia longitudinal y horizontal de aberturas que oscilan entre los 2 a 4 milímetros y longitudes mayores a los 30 centímetros, así como humedades de diferente tonalidad, de filtraciones de agua y la falta de mantenimiento de la edificación.</p> <p>Es importante mencionar, que no se puede ingresar al segundo y tercer nivel de la edificación, puesto que no se encontraba quien pudiera autorizar el mismo, por lo que no puede verificar si dichos espacios se encuentran en uso.</p>

Entre las posibles causas por las cuales se pueden estar presentando afectaciones en las instalaciones del Instituto Distrital de Recreación y Deporte y el edificio de COLDEPORTES, se encuentran los asentamientos diferenciales y la falta de mantenimiento y reforzamiento estructural.

- A COLDEPORTES, realizar las acciones pertinentes al mejoramiento y/o reforzamiento de la edificación que se emplazan al costado nor-occidental del predio de la Carrera 63 N° 59 A-06, adyacente al edificio del IDRDR. Esto con el propósito de garantizar durante la vida útil del inmueble, las condiciones adecuadas para su uso.
