DIAGNÓSTICO TÉCNICO – DI-8668
SUBDIRECCIÓN DE ANÁLISIS DE RIESGOS Y EFECTOS DE CAMBIO CLIMÁTICO
COORDINACIÓN DE ASISTENCIA TÉCNICA
RADICADO IDIGER 2015ER12096

DIRECCIÓN	Diagonal 38 G Sur No. 1 C – 16 Este	ÁREA DIRECTA	80 m ²				
BARRIO	Las Guacamayas	POBLACIÓN ATENDIDA	3				
UPZ	50 – La Gloria	FAMILIAS	1	ADULTOS	2	NIÑOS	1
LOCALIDAD	04 – San Cristóbal	PREDIOS EVALUADOS	1				
CHIP	AAA0005LDFZ	OFICIO REMISORIO	CR-22123

5. REGISTRO FOTOGRAFICO

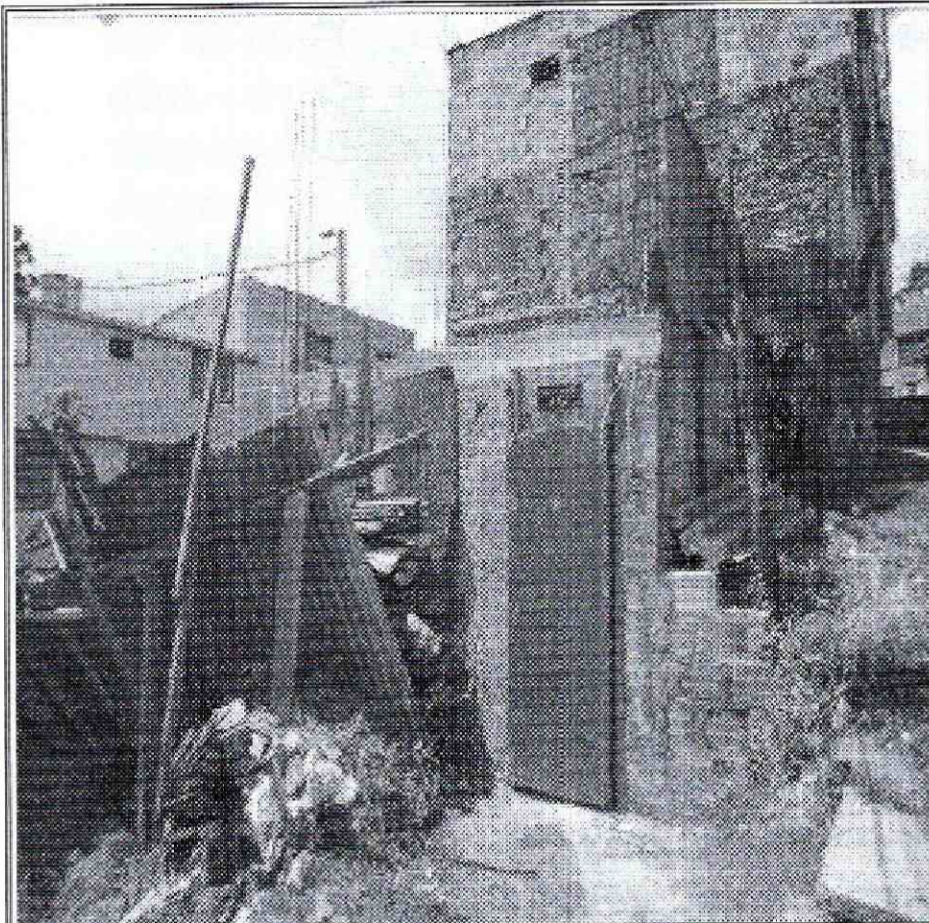
En la inspección visual realizada, no se identificaron afectaciones como deformaciones y/o pérdida de verticalidad en los elementos que conforman la estructura de la vivienda que indiquen compromiso en la estabilidad estructural de la vivienda y de la estructura que se encuentra actualmente en construcción bajo cargas normales de servicio, pero ante la acción de cargas dinámicas (sismos, otros) puede resultar afectada. De igual manera no se identificaron daños en la estructura que se encuentra en construcción. (Ver registro fotográfico).

Foto No. 1. Vista del predio de la Diagonal 68 G Sur No. 1C – 16 Este

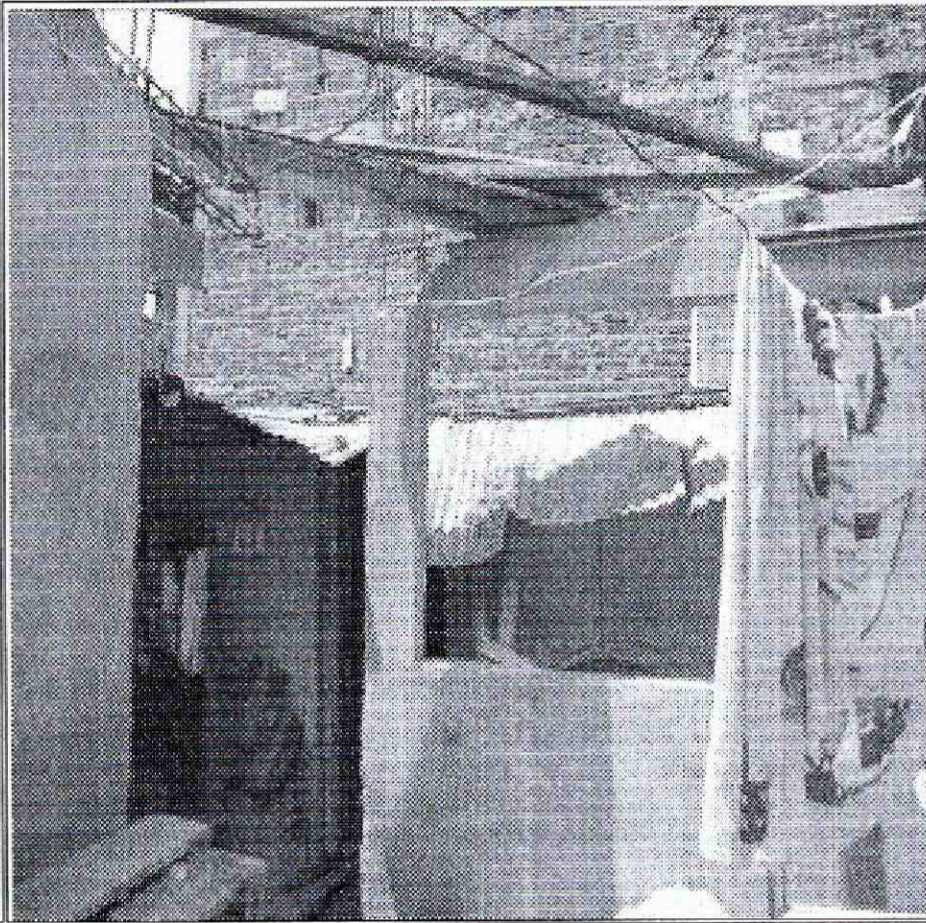
En el predio de la Diagonal 38 G Sur No. 1 C – 16 Este, se emplaza una vivienda de un (01) nivel sobre el costado oriental, construida en paneles de concreto confinados por perfilera metálica, con cubierta liviana en láminas de zinc soportada por elementos metálicos que descansan sobre los elementos de cerramiento perimetral de la vivienda. Se identifica, que sobre el costado occidental del predio se adelantan obras de construcción de una estructura en mampostería parcialmente confinada, de igual manera, se están realizando labores de excavación posiblemente para la implementación del sistema de cimentación de la estructura (Ver fotografías 1, 2 y3). Para el emplazamiento de la vivienda se implementó un talud de corte sobre el costado sur del predio, que tiene una longitud aproximada de 5.0 metros y altura de 1.7 metros aproximadamente; talud en el que no se identifican medidas para el manejo de las aguas de escorrentía superficial y subsuperficial. De igual manera, es importante resaltar que la vivienda se encuentra ubicada aproximadamente a 1.7 metros por debajo del nivel de la vía de acceso peatonal al sector (Ver fotografía 4).

Foto No. 2. Vivienda Pre Fabricada Costado oriental predio Diagonal 68 G Sur No. 1C – 16 Este

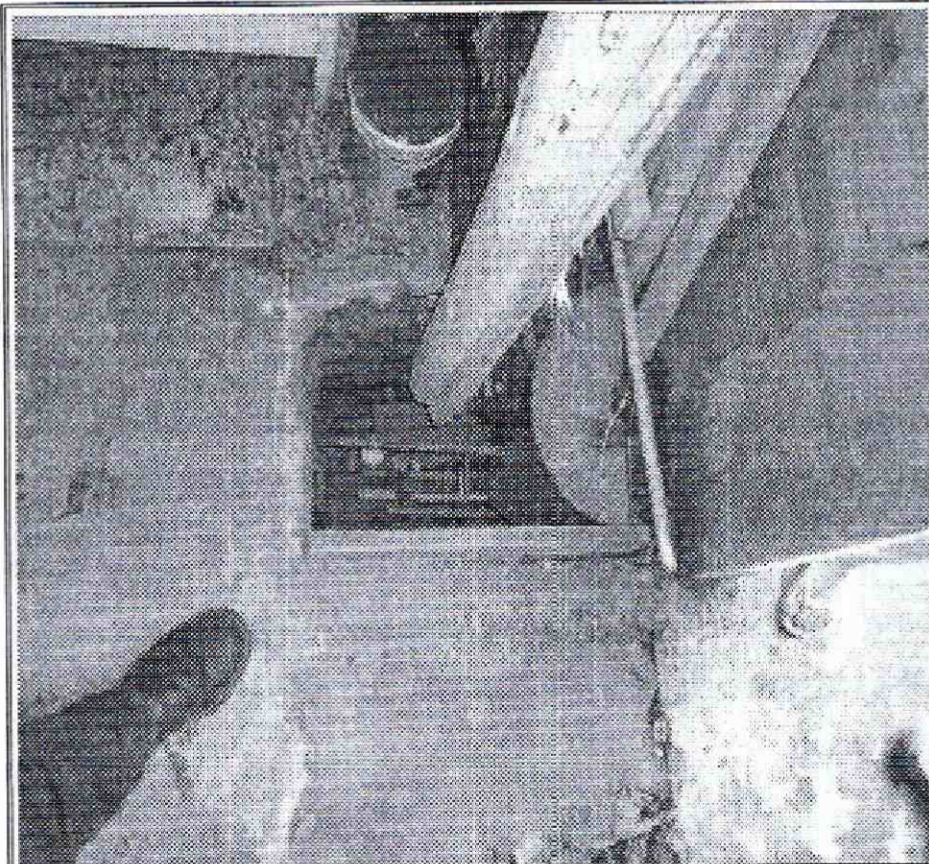
Foto No. 3. Excavaciones posiblemente realizadas para la cimentación de la construcción

- A los responsable y/o responsables de la vivienda emplazada en el predio de la Diagonal 38 G Sur No. 1 C – 16 Este, Barrio Las Guacamayas de la Localidad de San Cristóbal, el cual se encuentra en construcción, que de acuerdo a lo estipulado en los Artículo 32 del Decreto 172 de 2014, es responsabilidad de quien ejecuta obras, el realizar el respectivo análisis de riesgos y tomar las medidas de prevención y mitigación, los cuales son citados a continuación:

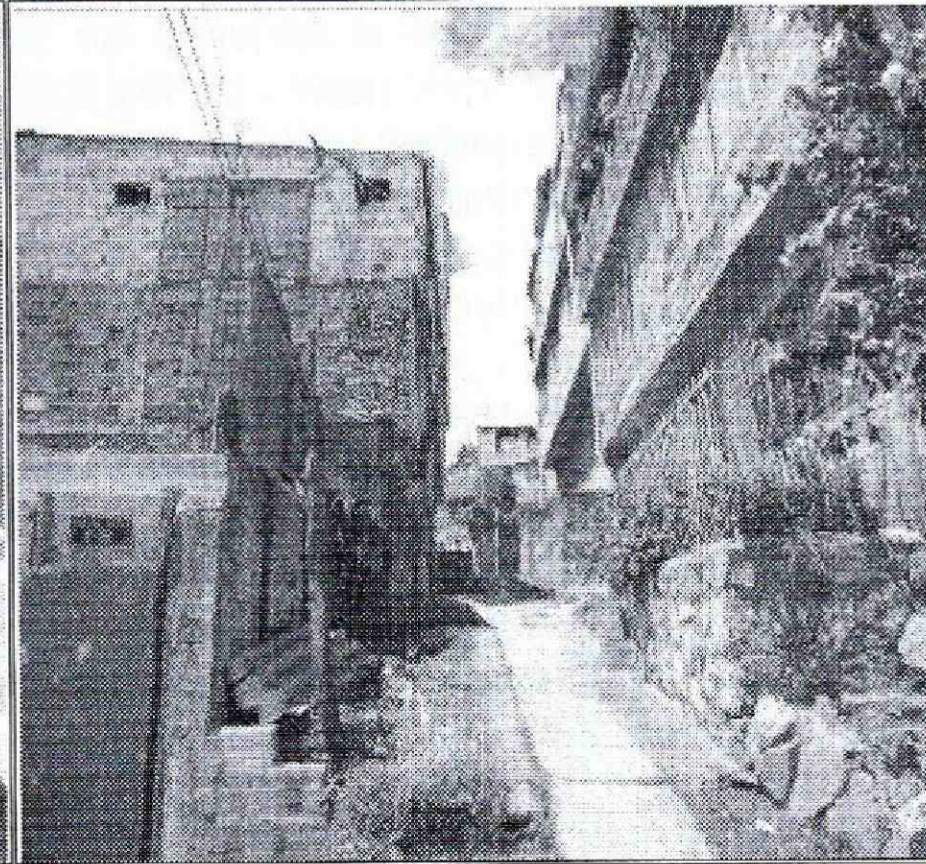
Foto No. 4 Vía de acceso al sector del predio de la Diagonal 68 G Sur No. 1C – 16 Este
