**DIAGNÓSTICO TÉCNICO DI-8669**  
**SUBDIRECCIÓN DE ANÁLISIS DE RIESGOS Y EFECTOS DE CAMBIO CLIMÁTICO**  
**COORDINACIÓN DE ASISTENCIA TÉCNICA**  
**RAD IDIGER 2015ER16076**

<b>DIRECCIÓN</b>	Carrera 10B Este No. 27-15 Sur	<b>ÁREA DIRECTA</b>	120 m <sup>2</sup>		
<b>BARRIO</b>	San Blas	<b>POBLACIÓN ATENDIDA</b>	5		
<b>UPZ</b>	32 – San Blas	<b>FAMILIAS</b>	1	<b>ADULTOS</b>	3
				<b>NIÑOS</b>	2
<b>LOCALIDAD</b>	4 – San Cristóbal	<b>PREDIOS EVALUADOS</b>	1		
<b>CHIP</b>	AAA0000NETD	<b>OFICIO REMISORIO</b>	CR-22125

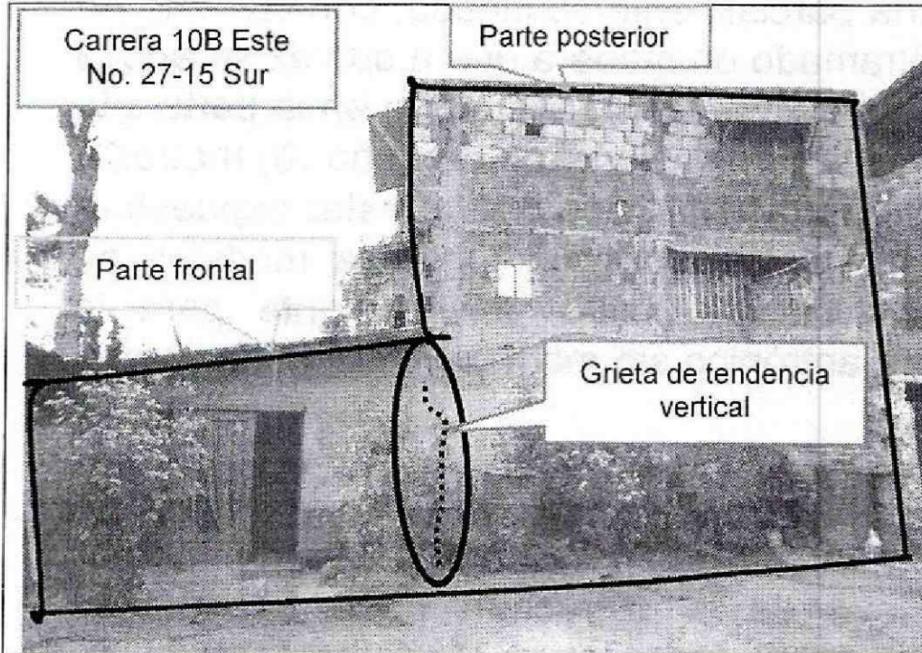
**Fotografía 3.** Vista de grieta de tendencia vertical de longitud aproximada de 2.0 metros y abertura de 3 milímetros, en muro de cerramiento del costado oriental de la vivienda.

Se evidenció en el muro de cerramiento de la vivienda (costado sur), una fisura de tendencia vertical, con una longitud de 2.0 metros y abertura de aproximadamente 3 milímetros, un asentamiento diferencial leve de la estructura hacia el costado occidental y fisuras en la parte superior del muro de fachada, en el mismo costado, de aproximadamente 0.30 metros de longitud y aberturas de 2 milímetros (ver fotografías 3, 4, 5 y 6). Afectaciones que no comprometen en la actualidad la estabilidad estructural y habitabilidad de la vivienda bajo cargas normales de servicio.

- Al responsable y/o responsables del predio de la Carrera 10B Este No. 27-15 Sur, en el Barrio san Blas de la Localidad de San Cristóbal, implementar acciones para el mantenimiento, reforzamiento y/o mejoramiento de la calidad de la vivienda allí existente, donde se incluya el adecuado sistema de cimentación, de confinamiento del relleno, estabilización y protección del talud, así como el manejo de las aguas de escorrentía; esto con el fin de garantizar durante la vida útil de la misma, las condiciones adecuadas para su uso, acciones que deben ser adelantadas con el apoyo de personal idóneo, de acuerdo con la normatividad vigente para el sector, para lo cual se deben tramitar los permisos y licencias respectivos.

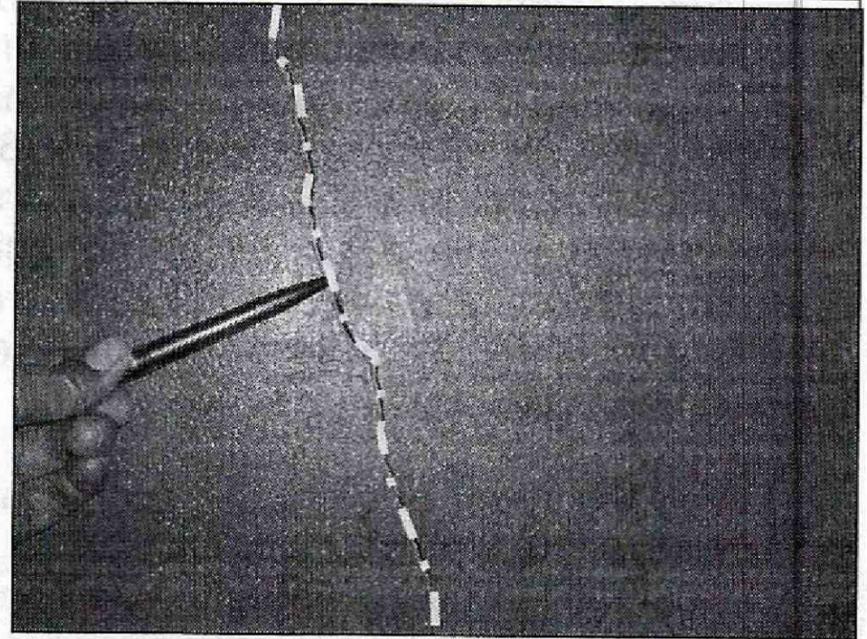
**Fotografía 4.** Vista del muro de cerramiento del costado occidental de la vivienda donde se parecía una fisura de tendencia vertical.

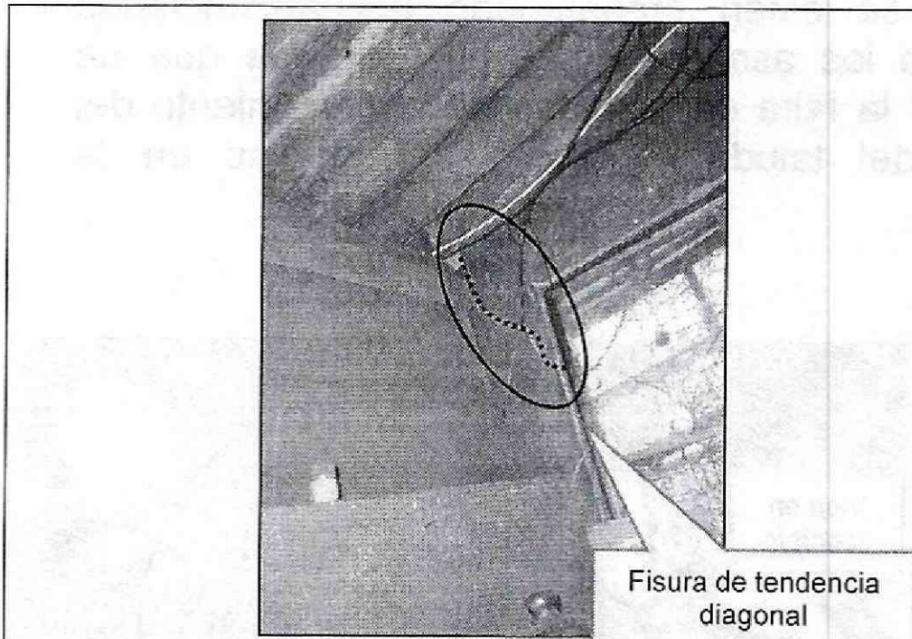
**Fotografía 5.** Vista de la parte superior del muro de fachada de la vivienda evaluada, en el que se observó una fisura de longitud cercana a los 0.30 metros y abertura de aproximadamente 2 milímetros.

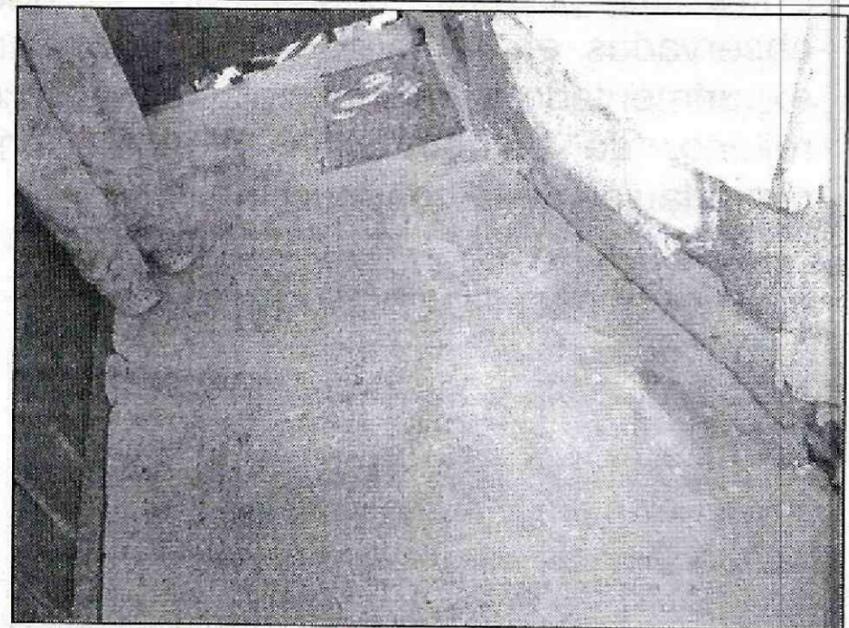
**Fotografía 6.** Se aprecia al costado sur de la vivienda un asentamiento diferencial leve, situación que no compromete la estabilidad estructural y habitabilidad de la misma.

Entre las posibles causas por la que se están presentando las afectaciones observadas en la vivienda, se encuentran los asentamientos diferenciales que ha experimentado la misma, relacionados con la falta de medidas de confinamiento del relleno, de estabilización y protección del talud, así como deficiencias en la cimentación de la construcción.

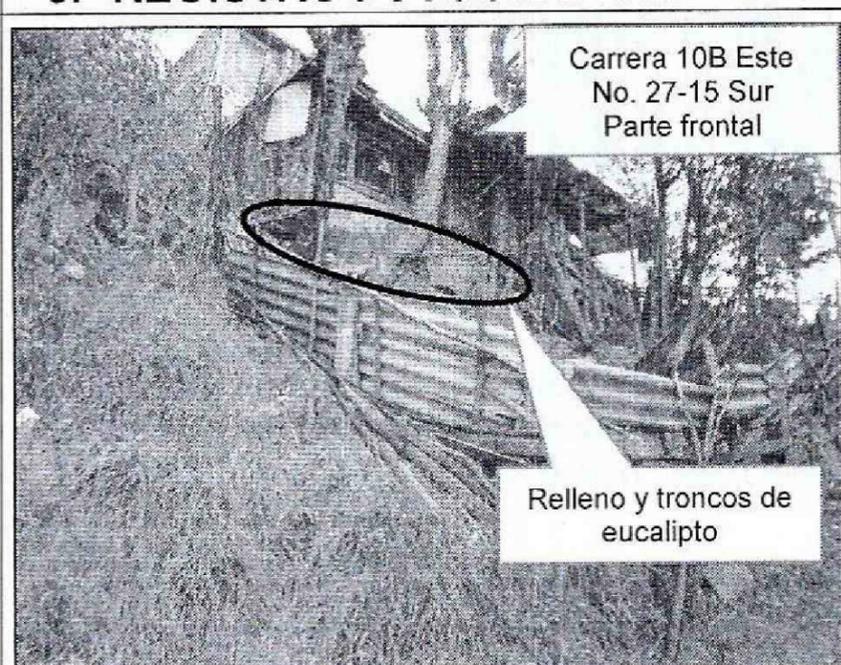
(costado oriental), construida en mampostería parcialmente confinada, con cubierta en tejas de zinc y eternit, soportadas por un entramado en madera que a su vez se apoya sobre los muros de cerramiento de la misma. La vivienda se encuentra en la parte alta de un talud de aproximadamente tres (3) metros de alto, longitud de ocho (8) metros y pendiente cercana a 30°, el cual presenta degradación superficial, al estar expuesto a la intemperie y a la acción de las aguas de escorrentía; no presenta medidas de estabilización y/o protección. Sobre el mencionado talud, posiblemente para la adecuación del predio se adelantó un relleno antrópico sin medidas de confinamiento, (ver fotografías 1 y 2).

**Fotografía 1.** Se aprecia talud y relleno heterogéneo sin medidas de confinamiento, sobre el que se soporta la estructura de la parte frontal de la vivienda de la Carrera 10B Este No. 27-15 Sur, en el Barrio San Blas de la Localidad de San Cristóbal.

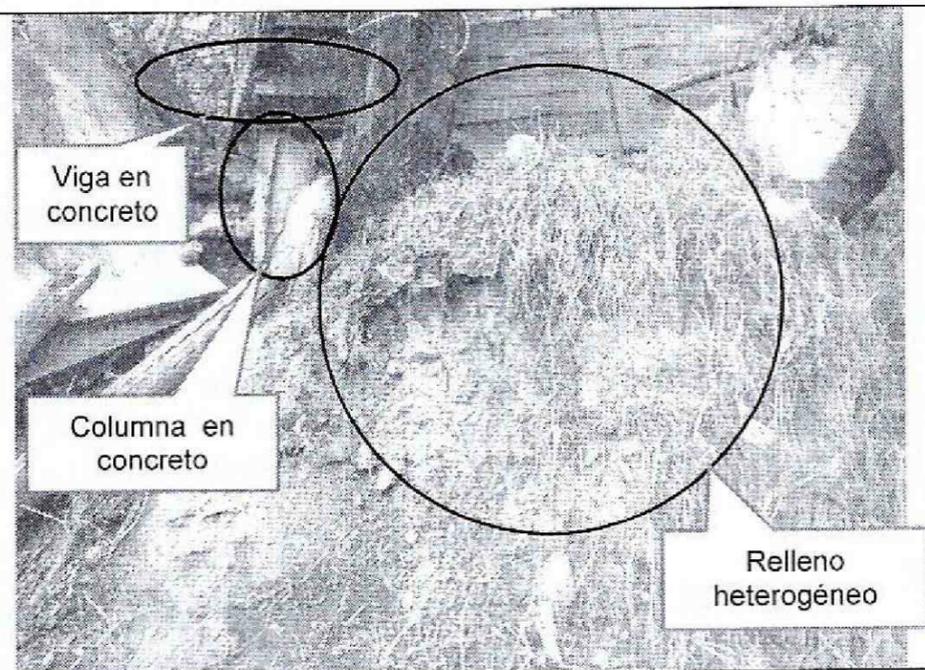
**Fotografía 2.** Vista del relleno sin medidas de confinamiento sobre el cual se encuentra emplazada la vivienda evaluada.
