DIAGNÓSTICO TÉCNICO DI - 8670
SUBDIRECCIÓN DE ANÁLISIS DE RIESGOS Y EFECTOS DE CAMBIO CLIMÁTICO
COORDINACIÓN DE ASISTENCIA TÉCNICA
RADICADO IDIGER No. 2015ER15571

SECTOR	Carrera 7 Bis Entre Calle 3 y 2 Sur	ÁREA DIRECTA	1500 m ²				
SECTOR CATASTRAL	Calvo Sur	POBLACIÓN ATENDIDA	185				
UPZ	33-Sosiego	FAMILIAS	60	ADULTOS	150	NIÑOS	35
LOCALIDAD	4 – San Cristóbal	PREDIOS EVALUADOS	1				
CHIP	Aledaño al AAA0002ECBR	OFICIO REMISORIO	CR-22126

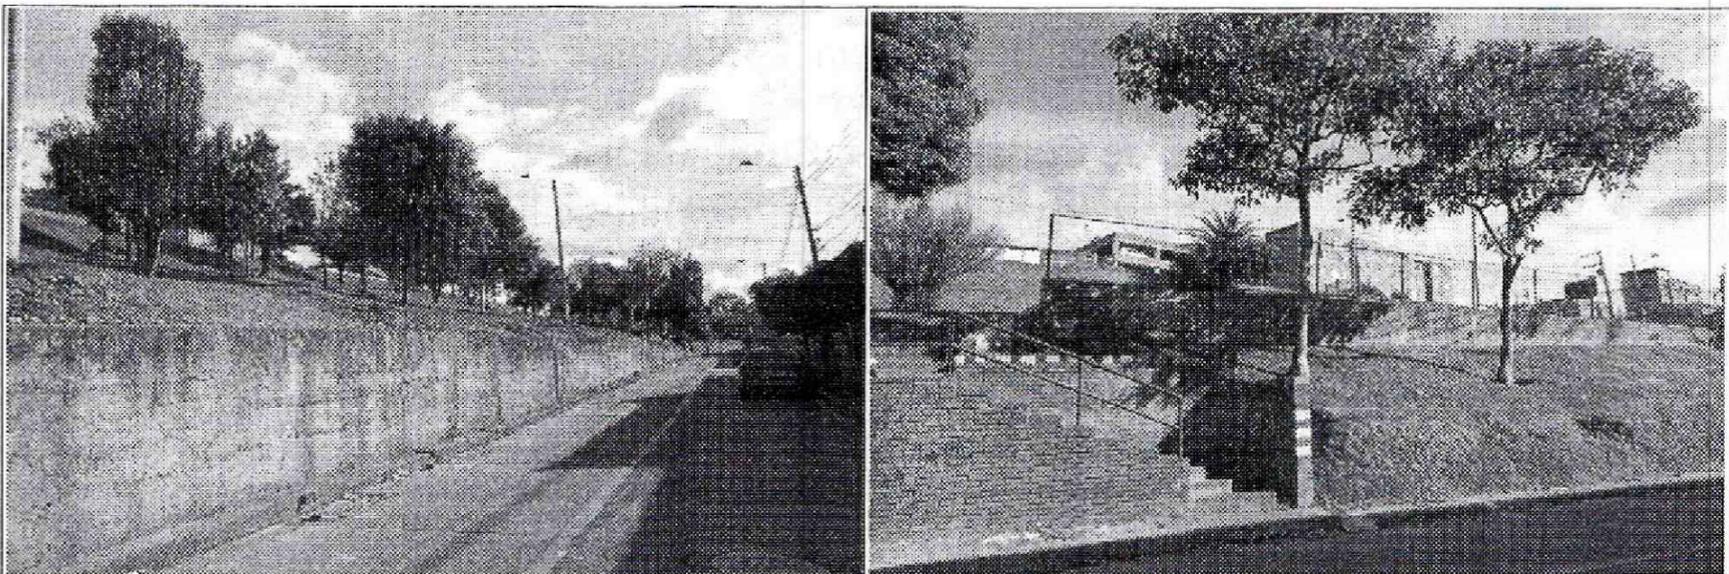
Para la adecuación de la vía de la Carrera 7 Bis, se realizó un talud de corte de longitud cercana a los 500 metros y una altura variable de 1 a 2 metros, cuenta como medida de contención con un muro en concreto reforzado, donde no se identificaron afectaciones como grietas o pérdida de verticalidad, en la parte media del talud se observa una zona verde de recreación pasiva con individuos arbóreos de alturas cercanas a los 3 metros los cuales no presentan pérdida de verticalidad.

Hacia la parte alta del talud se localiza la vía de la Carrera 7, corresponde a una estructura en pavimento rígido (Losas de concreto) ancho cercano a los 6 metros, a lo largo del mismo no se observan daños sobre la estructura de pavimento que comprometa la funcionalidad y nivel de servicio.

Fotografía 1 y 2. Sector de la Carrera 7 Bis Entre Calle 3 y 2 Sur.

- La estabilidad estructural del muro implementado como medida de contención y/o protección, en el Sector de la Carrera 7 Bis entre Calle 3 y 2 Sur, Sector Catastral Calvo Sur de la Localidad de San Cristóbal, no se encuentran comprometido ante cargas normales de servicio.
- La funcionalidad y transitabilidad del tramo vial evaluado localizado en la Carrera 7 Bis entre Calle 3 y 2 Sur, en el Sector Catastral Calvo Sur de la Localidad de San Cristóbal, no se encuentran comprometido en la actualidad por procesos de remoción en masa de carácter local y/o general ya que no hay evidencia de los mismos en el sector evaluado.

- Se recomienda a los responsables del sector de la Carrera 7 Bis Entre Calle 3 y 2 Sur, en el Sector Catastral Calvo Sur de la Localidad de San Cristóbal, implementar acciones para el mantenimiento del muro de protección y/o contención, con el propósito garantizar la vida útil del mismo.
- Se recomienda a los responsables del sector de la Carrera 7 Bis Entre Calle 3 y 2 Sur, en el Sector Catastral Calvo Sur de la Localidad de San Cristóbal, implementar acciones para el mantenimiento rutinario del tramo vial evaluado, con el propósito garantizar la vida útil del mismo.
- A la Alcaldía Local de San Cristóbal, desde su competencia, adelantar las acciones administrativas tendientes a verificar el cumplimiento de las recomendaciones impartidas mediante este documento oficial.
