DIAGNÓSTICO TÉCNICO DI-8671
SUBDIRECCIÓN DE ANÁLISIS DE RIESGOS Y EFECTOS DE CAMBIO CLIMÁTICO
COORDINACIÓN DE ASISTENCIA TÉCNICA
RAD IDIGER 2015ER14492

En atención al Radicado IDIGER 2015ER14492, personal del Instituto Distrital de Gestión de Riesgos y Cambio Climático – IDIGER, realizó visita técnica el día 28 de Agosto de 2015, al Barrio Yomasita, evaluando los predios que se mencionan a continuación:

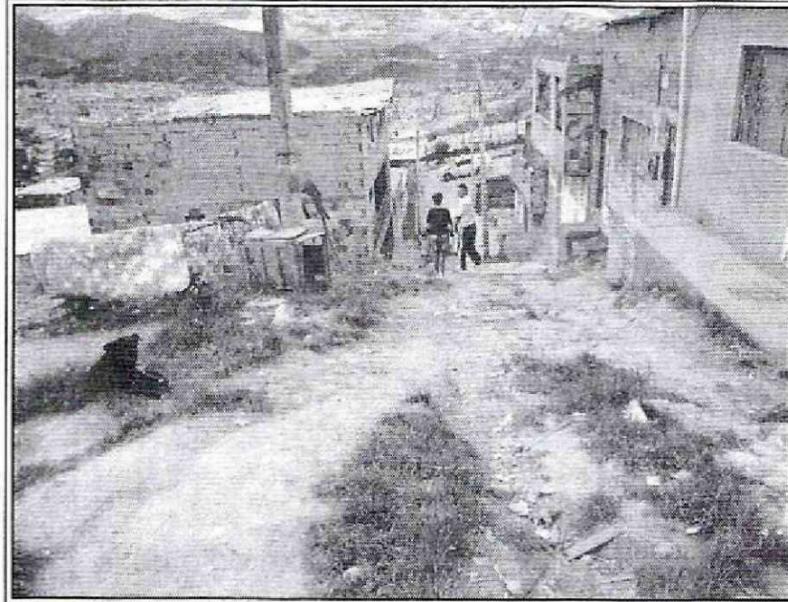
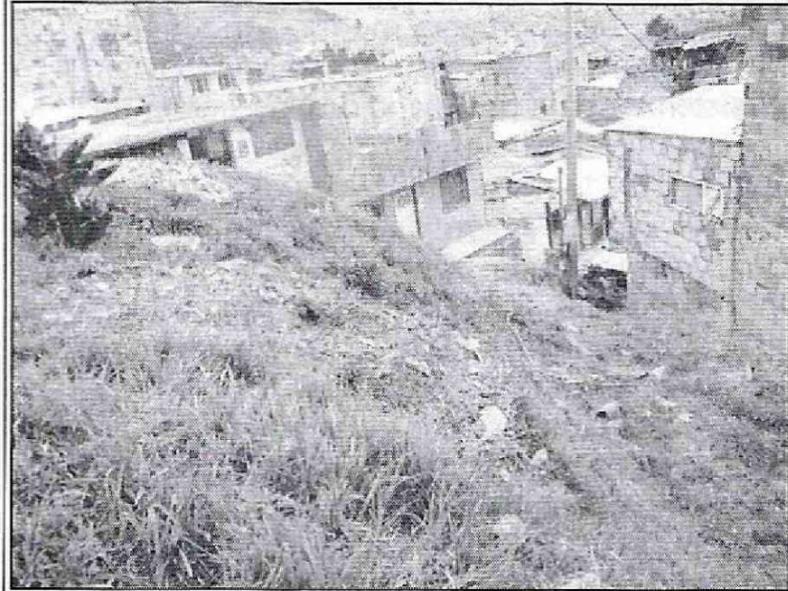
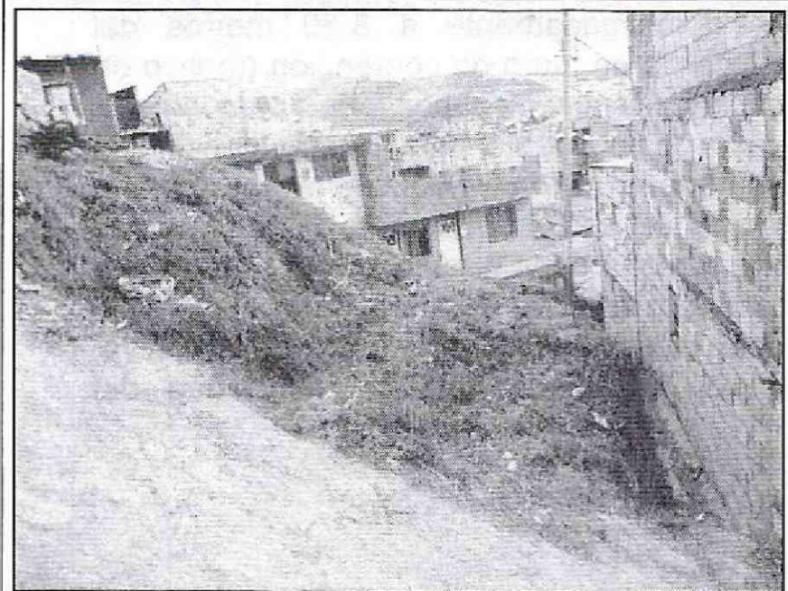
Punto 1
Dirección: Carrera 10 Este No. 82-23 Sur
CHIP: AAA0145DLOE

El sector evaluado, donde se localiza el predio de la Carrera 10 Este No. 82-23 Sur, se encuentra en la parte alta de una ladera, de pendiente media, con vías de acceso sin pavimentar, donde no se evidencian adecuados sistemas para dar manejo a las aguas de escorrentía superficial. En el mismo se emplazan viviendas entre uno (1) y tres (3) niveles, construidas en lo que según la inspección visual es material de recuperación, mampostería simple y mampostería parcialmente confinada, con cubiertas livianas en tejas de asbesto cemento y tejas de zinc, viviendas que en términos generales presentan deficiencias constructivas relacionadas con la ausencia de elementos de confinamiento y amarre, así como en los materiales empleados para su construcción.

El lote de la Carrera 10 Este No. 82-23 Sur, corresponde a un lote vacío, con una pendiente media, cubierto por gramíneas nativas, donde no se observan sistemas de protección ni para dar manejo a las aguas de escorrentía; sin embargo, al momento, no se observan procesos de inestabilidad que puedan generar compromiso en las viviendas aledañas.

- A la Alcaldía Local de Usme, evaluar la viabilidad de implementar adecuadas medidas de protección en el punto 1 y punto 3 evaluados en el presente Diagnóstico Técnico, donde se incluyan sistemas para dar manejo a las aguas de escorrentía y sub superficiales, en el Barrio Yomasita de la Localidad de Usme, lo anterior para garantizar las condiciones de estabilidad física de los mismos.
- Al área de Obras del Instituto Distrital de Gestión de Riesgos y Cambio Climático – IDIGER, y con base en la solicitud realizada en el Radicado IDIGER No. 2015ER14492, realizar lo pertinente con respecto a la señalización de los 13 predios reubicados en el Barrio Yomasita de la Localidad de Usme; para evitar que se generen ocupaciones ilegales en los mismos.

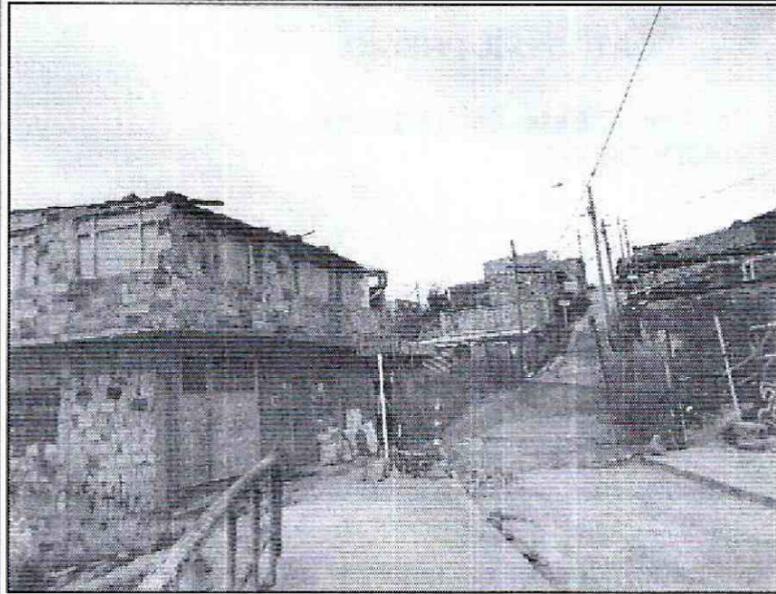
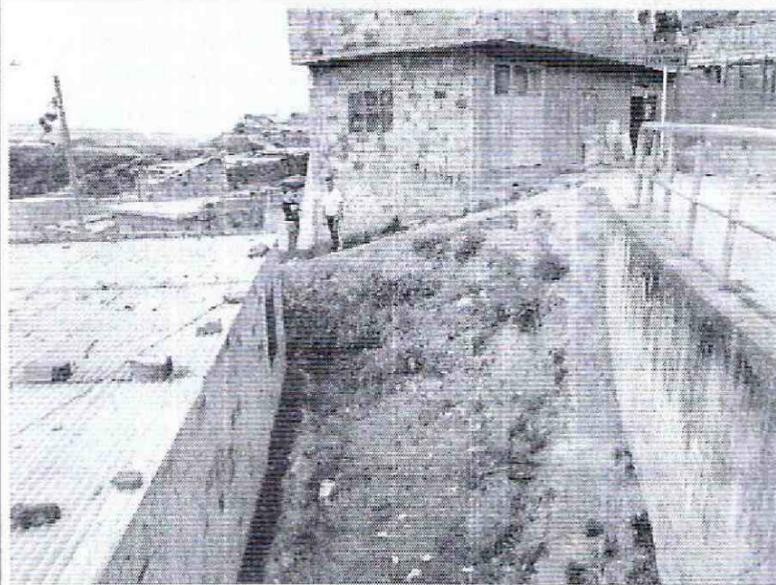
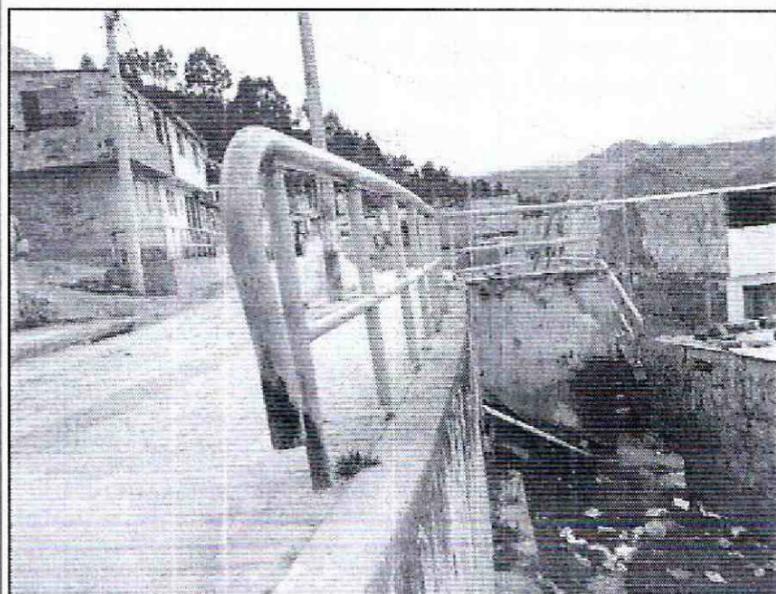
Punto 2
Dirección: Calle 87 Sur No. 8-85 Este
CHIP: AAA0145BUMR

El sector evaluado, localizado aledaño al predio de la Calle 87 Sur No. 8-85 Este, se encuentra en la parte alta de una ladera, de pendiente media, con vías de acceso sin pavimentar, donde no se evidencian adecuados sistemas para dar manejo a las aguas de escorrentía superficial. En el mismo se emplazan viviendas entre uno (1) y tres (3) niveles, construidas en lo que según la inspección visual es material de recuperación, mampostería simple y mampostería parcialmente confinada, con cubiertas livianas en tejas de asbesto cemento y tejas de zinc, viviendas que en términos generales presentan deficiencias constructivas relacionadas con la ausencia de elementos de confinamiento y amarre, así como en los materiales empleados para su construcción.

Al costado oriental del predio de la Calle 87 Sur No. 8-85 Este, aproximadamente a 3.50 metros del mismo, se localiza un muro de contención (motivo de la verificación requerida por la comunidad), implementado posiblemente para la adecuación del sendero peatonal y la vía vehicular, el cual cuenta con una altura de aproximadamente 2.80 metros y una longitud cercana a los 6 metros, identificando en el mismo una grieta de tendencia vertical, muy posiblemente asociada a una junta constructiva; situación que no compromete la estabilidad del mismo.

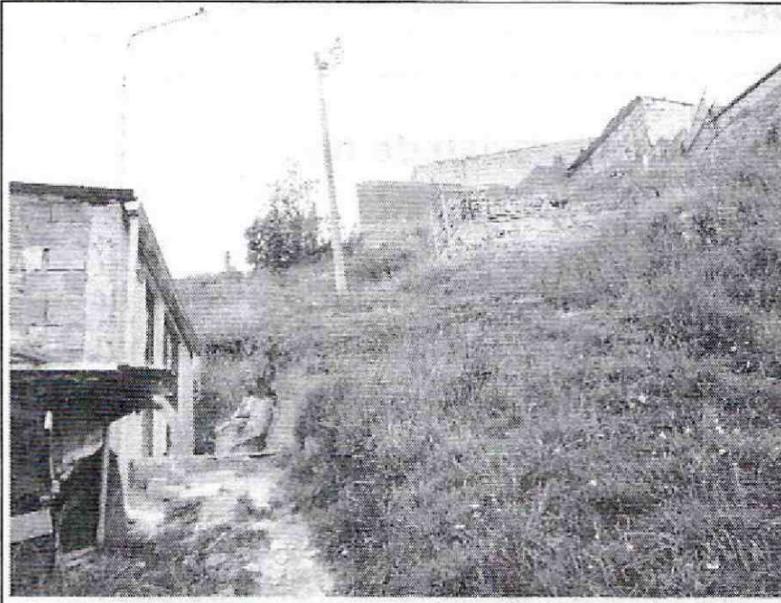
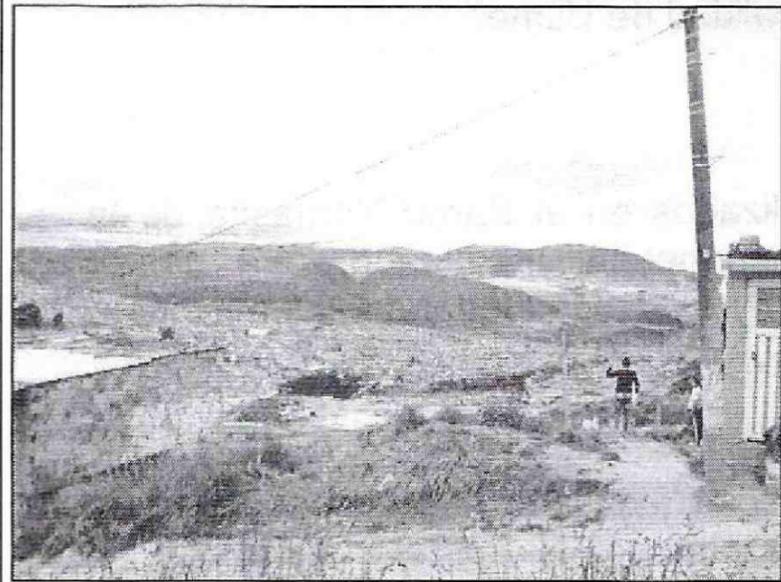
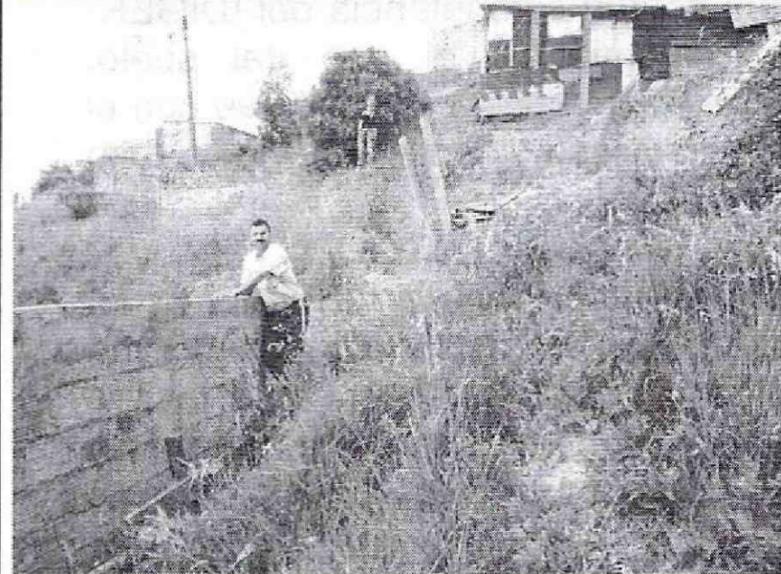
Punto 3

Se realizó verificación al sector donde se localiza el predio de la Calle 86 Sur No. 8-46 Este, encontrando que se ubica sobre una ladera natural, donde se emplazan viviendas de uno a dos niveles, construidas en material de recuperación, mampostería simple y mampostería parcialmente confinada, con cubiertas livianas en teja de zinc y tejas de asbesto cemento; las mismas presentan deficiencias constructivas relacionadas con la ausencia de elementos de confinamiento y amarre y en algunos de los casos con los materiales en las que se encuentran construidas.

El lote aledaño al predio de la Calle 86 Sur No. 8-46 Este (motivo de la verificación requerida por la comunidad), se encuentra sin urbanizar, se identifica en el mismo una pendiente cercana a los 30 grados, cubierto por gramíneas nativas; en el que se evidencian fenómenos de remoción en masa antiguos, y puntuales, reptamientos, procesos erosivos intensos, grietas abiertas y alta humedad, afectaciones que comprometen la estabilidad de algunas zonas de este; resaltando que dicha situación no compromete la estabilidad estructural y habitabilidad de las viviendas aledañas.

Entre las posibles causas por las cuales se están presentando los procesos de inestabilidad identificados en el lote evaluado, se encuentra la saturación del terreno asociada a la ausencia de sistemas para dar manejo a las aguas de sub superficiales y de escorrentía.
