<b>ALCALDÍA MAYOR DE BOGOTÁ D.C.</b> AMBIENTE <small>Instituto Distrital de Gestión de Riesgos y Cambio Climático</small>	<b>DIAGNÓSTICO TÉCNICO</b>	Código:	GAR- FT - 03
		Versión:	03
		Fecha de revisión:	01/10/2014

**DIAGNÓSTICO TÉCNICO – DI-8672**  
**SUBDIRECCIÓN DE ANÁLISIS DE RIESGOS Y EFECTOS DE CAMBIO CLIMÁTICO**  
**COORDINACIÓN DE ASISTENCIA TÉCNICA**  
**RADICADO IDIGER 2015ER19216**

<b>DIRECCIÓN</b>	Calle 46 A No 82-54 Interior 14	<b>ÁREA DIRECTA</b>	0.01 Ha			
<b>SECTOR</b>	San Ignacio	<b>POBLACIÓN ATENDIDA</b>	40			
<b>UPZ</b>	116- Alamos	<b>FAMILIAS</b>	3	<b>ADULTOS</b>	6	<b>NIÑOS</b> 4
<b>LOCALIDAD</b>	10- Engativá	<b>PREDIOS EVALUADOS</b>	1			
<b>CHIP</b>	AAA0062KJWW	<b>OFICIO REMISORIO</b>	CR-22129

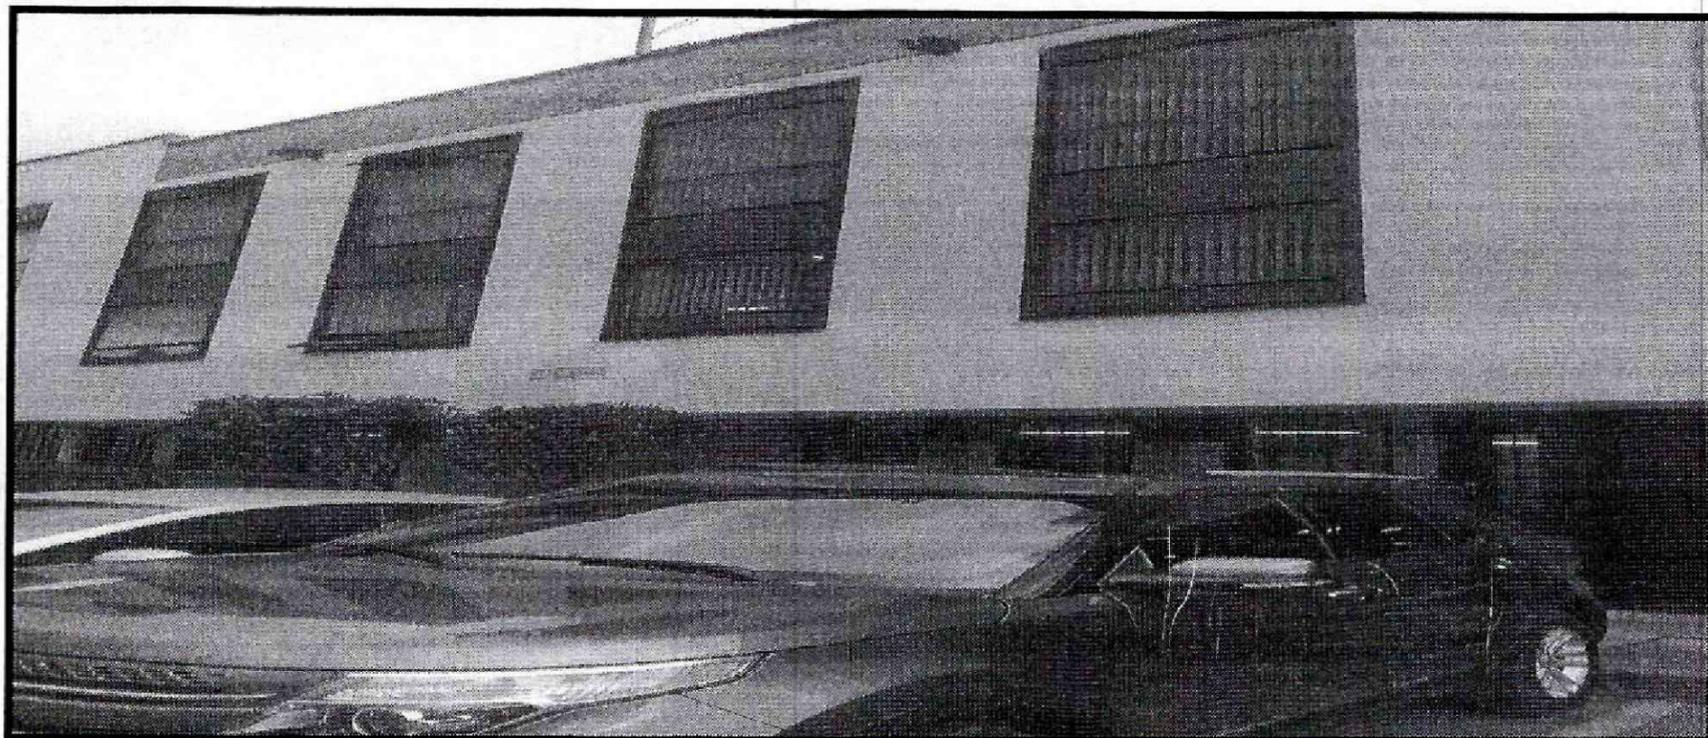
El día 12 de Noviembre de 2015, en atención al radicado de la referencia, personal del Instituto Distrital de Gestión de Riesgos y Cambio Climático IDIGER, realizó visita técnica al predio ubicado en la Calle 46 A No 82-54- Interior 14, en el Sector Catastral San Ignacio, de la Localidad de Engativá. En el predio se emplaza una edificación de tres niveles construida hace aproximadamente 7 años que funciona como fábrica. El sistema estructural, está conformado por pórticos de concreto reforzado, con placas de entrepiso en concreto, construidas con el sistema Steel Deck (Ver fotografía 1)

**Fotografía 1.** Vista general de la fachada del predio ubicado en la Calle 46 A No 82-54-Interior 14, en el Sector Catastral San Ignacio, de la Localidad de Engativá.

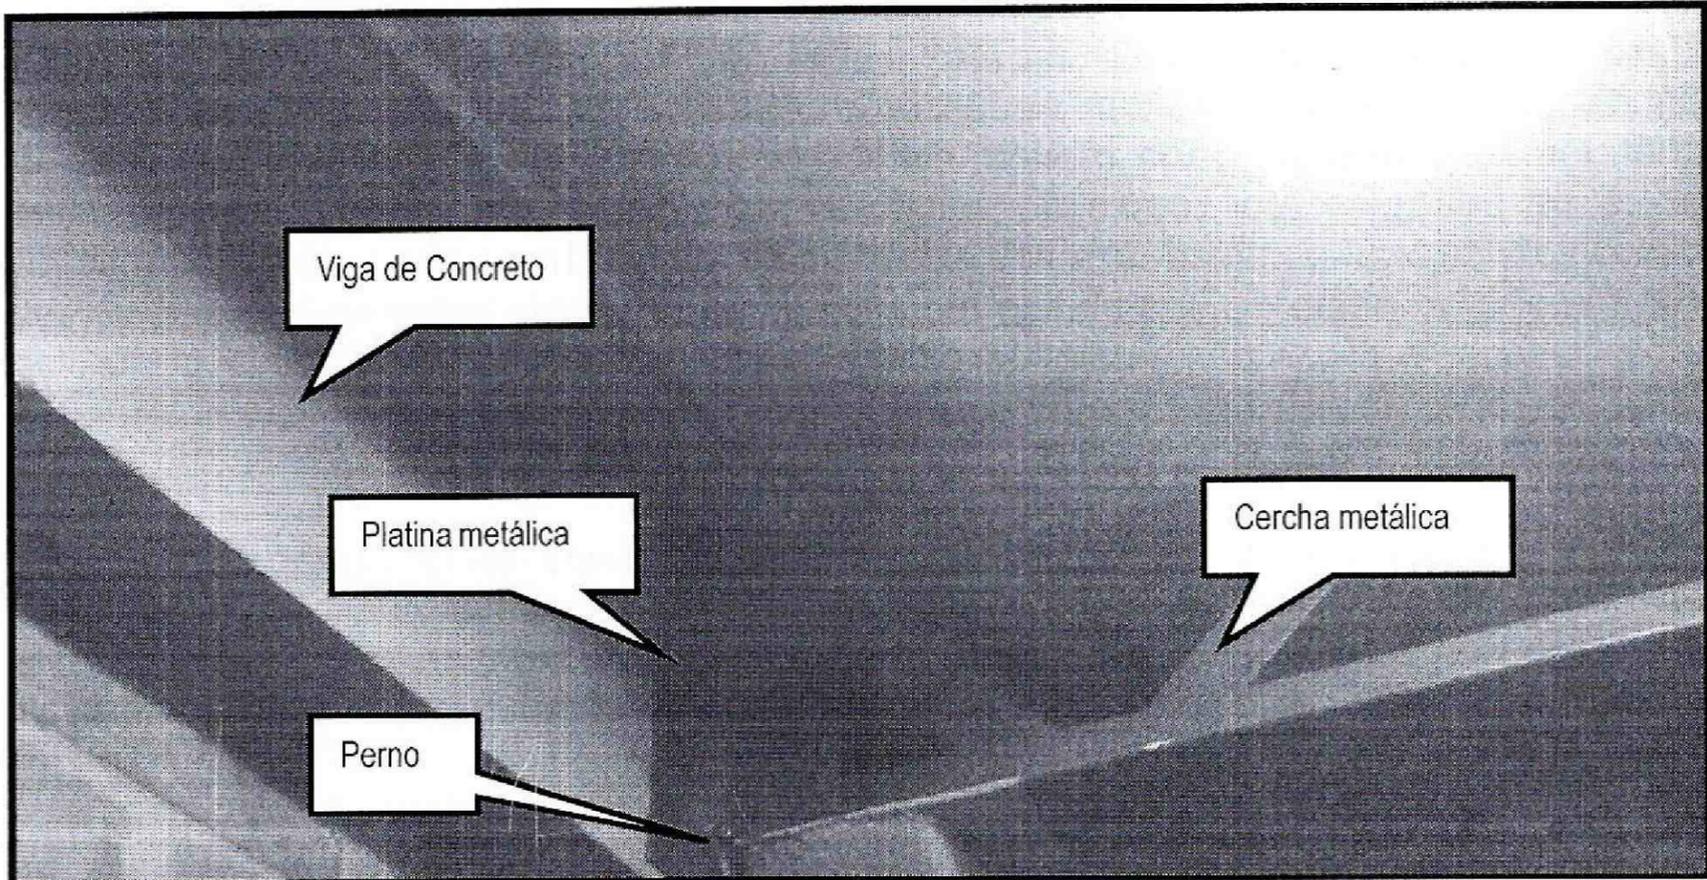
El entrepiso del segundo nivel, estaba soportado originalmente por cerchas metálicas unidas en sus extremos a vigas de concreto, por medio de pernos que atravesaban platinas metálicas soldadas a las cerchas (Ver fotografía 2).

Hace aproximadamente siete meses, varios de los pernos de anclaje sufrieron pandeos, los cuales se pueden visualizar en el tramo libre de cada uno, razón por la cual, los responsables de la fábrica, decidieron reforzar el sistema de soporte de la placa de entepiso, por medio de columnas metálicas de secciones transversales diferentes, cada una ubicadas en los extremos de las cerchas y ajustadas a la placa de contrapiso por medio de una platina metálica soldada a cada columna y esta a su vez atornillada a la placa por medio de pernos. Las columnas en su parte superior, se conectan a las cerchas por medio de ménsulas, las cuales se encuentran soldadas a las mimas. (Ver fotografías 3-5).

Los pandeos de los pernos que sostenían las cerchas de la placa de entepiso del segundo nivel, muy posiblemente fueron ocasionados por sobre cargas en el segundo piso, para las cuales no estaban en capacidad de soportar eficientemente. Así mismo, la posible causa del pandeo de la placa de entepiso del cuarto de archivos, es el sobre esfuerzo al que ha sido sometida, por las cargas de los estantes metálicos con los documentos de archivo.

**Fotografía 2.** Cerchas metálicas unidas a vigas de concreto por medio de pernos que atraviesan platinas metálicas.

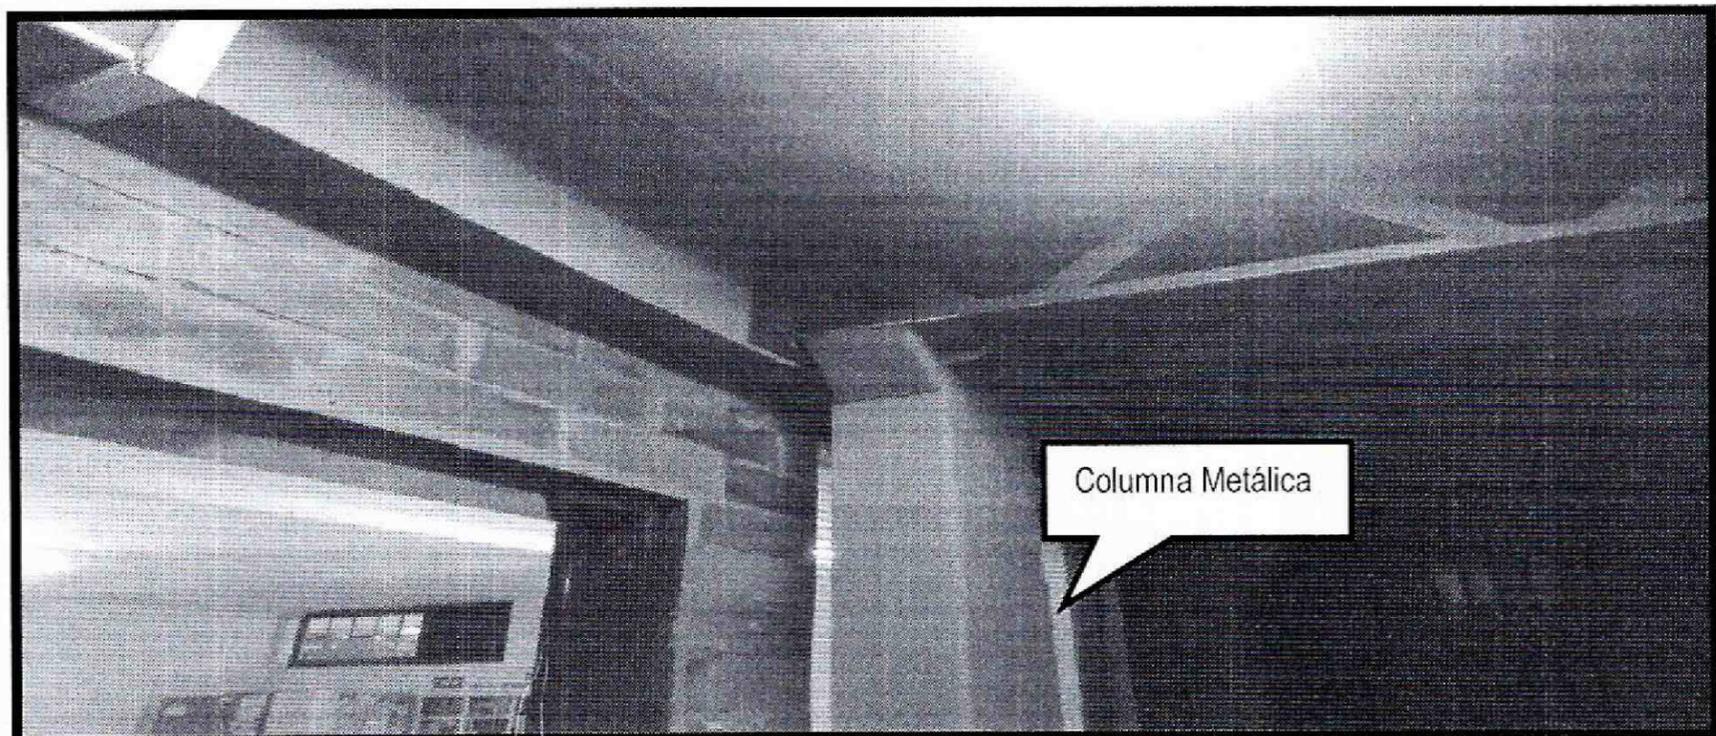
**Fotografía 2.** Refuerzo del sistema de soporte del entrepiso del segundo nivel por medio de columnas metálicas.

- Al responsable o responsables de la fábrica ubicada en la Calle 46 A No 82-54-Interior 14, en el Sector Catastral San Ignacio, de la Localidad de Engativá, adelantar un estudio de vulnerabilidad estructural de la fábrica, con el fin de establecer si los reforzamientos realizados dentro de la misma, son suficientes para soportar las cargas de servicio a las que está sometida y de no ser así, que este estudio determine la metodología de intervención más adecuada para el reforzamiento de la misma en caso de requiriese.

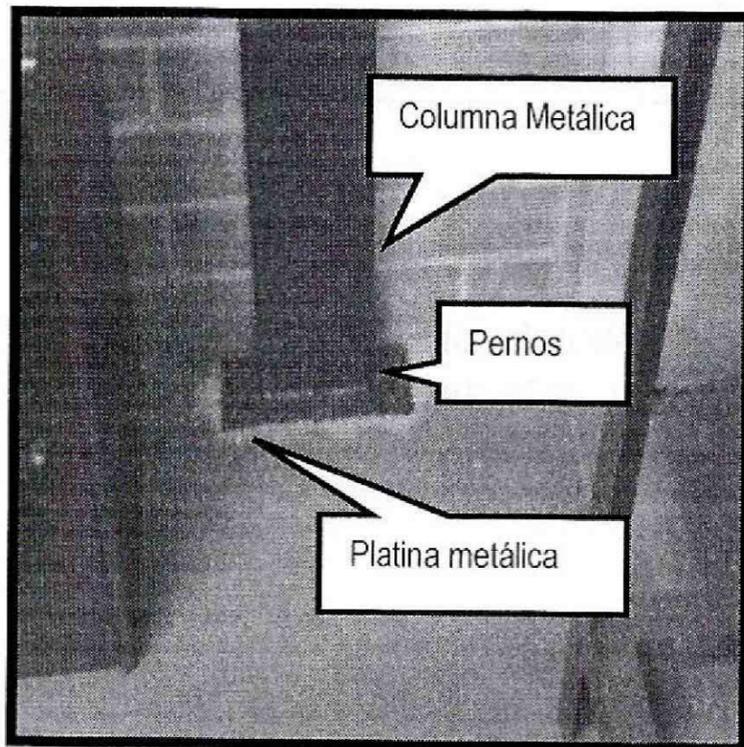
**Fotografía 4.** Sistema de anclaje de las columnas metálicas en su parte inferior.
