DIAGNÓSTICO TÉCNICO – DI-8677
SUBDIRECCIÓN DE ANÁLISIS DE RIESGOS Y EFECTOS DE CAMBIO CLIMÁTICO
COORDINACIÓN DE ASISTENCIA TÉCNICA
RADICADO IDIGER 2015ER17798 - EVENTO DE EMERGENCIA 3526744

ATENDIÓ: NELSON DAVID MILLAN DELVALLE				SOLICITANTE			
COE	26	MOVIL	08	WILLIAM ALEXANDER SANTOYO			
FECHA	04 de Noviembre de 2015	HORA	12:10	VIGENCIA: Temporal mientras no se modifique significativamente las condiciones físicas del sector.

COORDENADAS	03°54'28.2" N 74° 20' 04.9" W	ÁREA DIRECTA	500 m ²			
CORREGIMIENTO	San Juan	POBLACIÓN ATENDIDA	6			
		FAMILIAS	2	ADULTOS	4	NIÑOS
LOCALIDAD	20 – Sumapaz	PREDIOS EVALUADOS	1			
VEREDA	Salitre Concepción	OFICIO REMISORIO	CR-22165

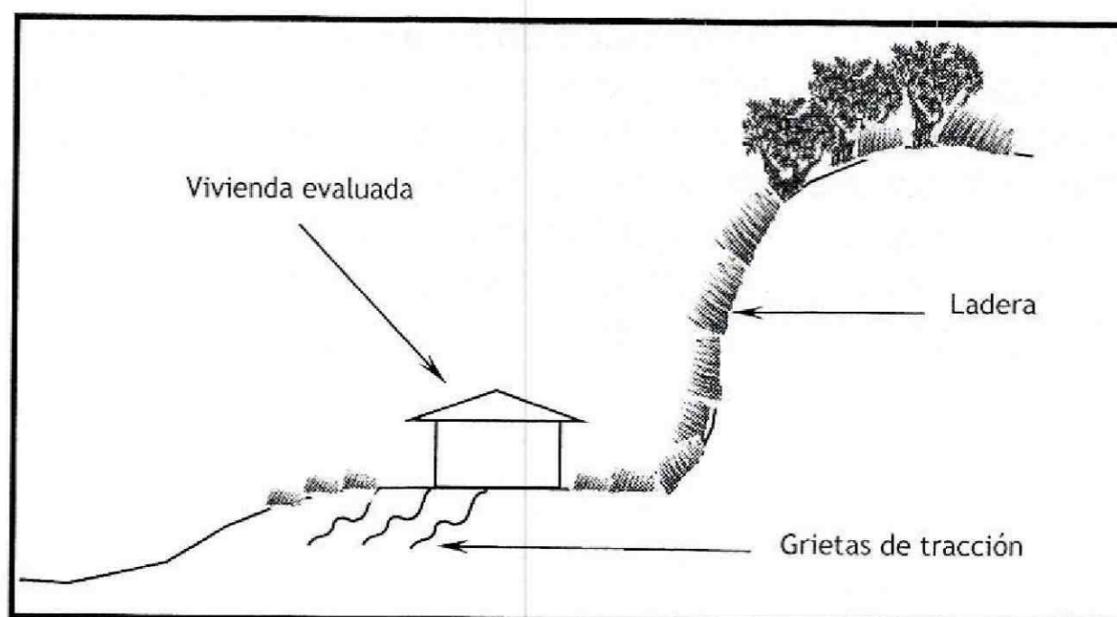
Figura 2. Esquema situación actual de la vivienda del pedio en las coordenadas Latitud 03° 54' 28.2" N – Longitud 74° 20' 4.9" W en la Vereda Nueva Granada, Corregimiento de San Juan de la Localidad de Sumapaz.

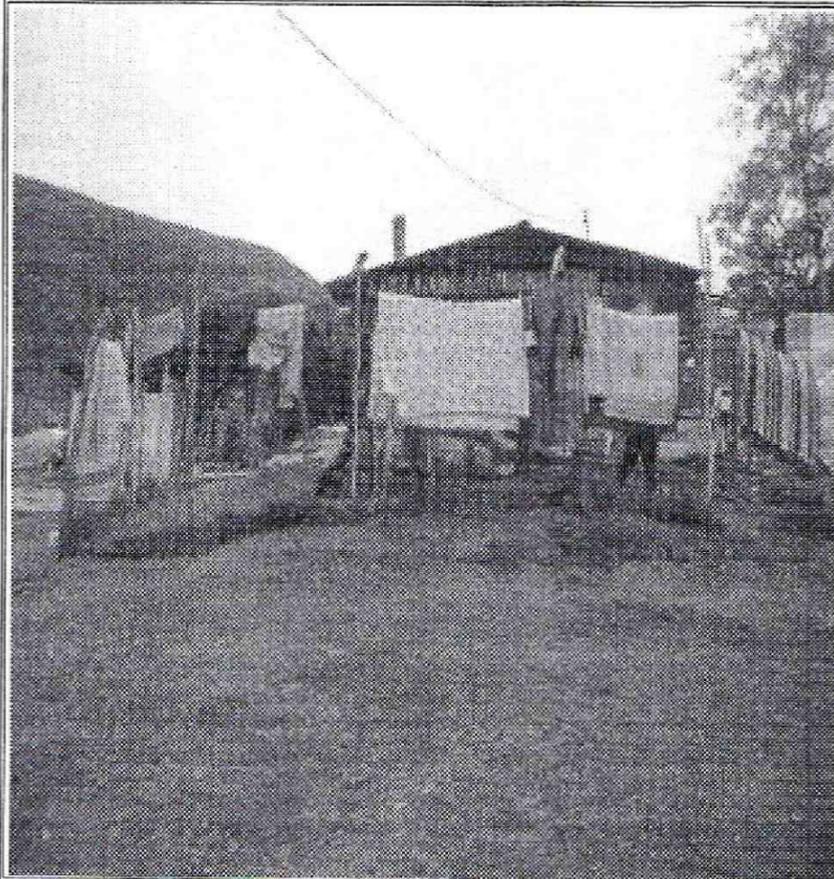
Foto No. 1. Vista frontal predio del señor Eladio Poveda

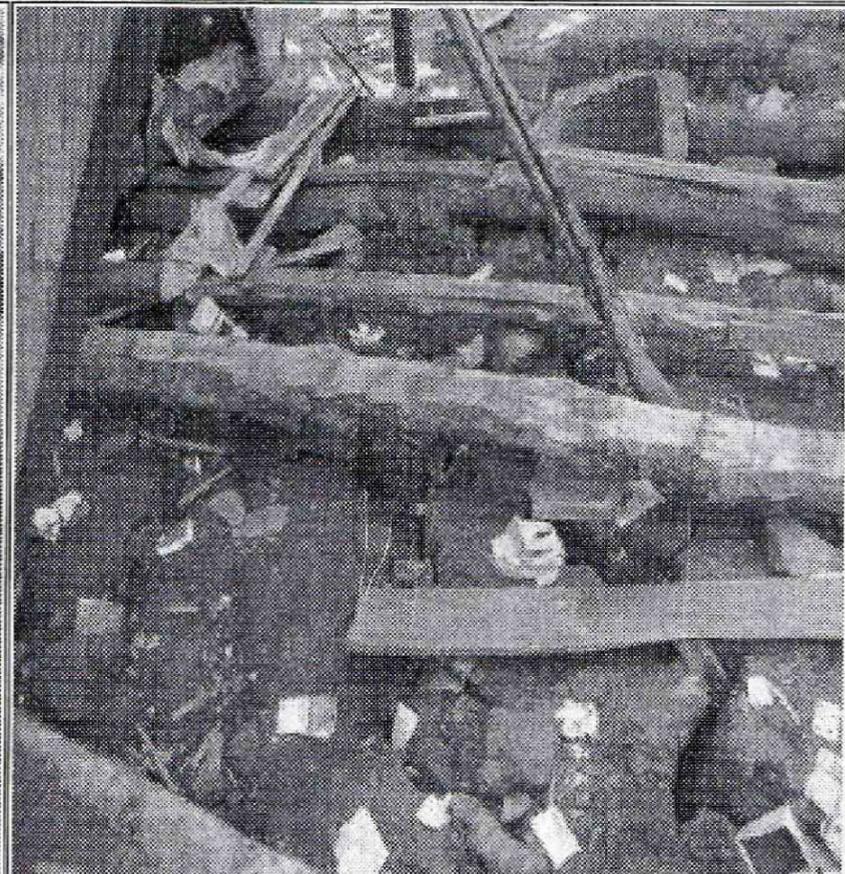
Se identifican grietas de tracción en el terreno, en el costado sur occidental del sector donde se encuentra emplazada la vivienda, las cuales tienen abertura aproximada de 10 centímetros y longitud aproximada de 4 metros, lo cual ha generado un escarpe de aproximadamente 10 centímetros de altura. Por las características que presenta el terreno, en la actualidad la vivienda se encuentra deshabitada y fueron desmontados los elementos en madera que conformaban la estructura de la vivienda por los habitantes de la misma.

Dentro de las posibles causas que están generando las afectaciones en el terreno se puede mencionar la saturación del terreno provocado por las intensas precipitaciones presentadas en el sector, la disposición de las aguas de escorrentía provenientes de la parte alta de la ladera y la susceptibilidad de los materiales deslizados a desprenderse ante la excesiva absorción de agua; de igual manera el proceso puede asociarse a la falta de medidas de estabilización y/o contención de la ladera, situación que con base en la inspección visual no es posible precisar.

Foto No. 2. Grietas de tracción en el terreno, sector donde se encuentra emplazada la vivienda

- Se recomienda evacuar e incluir en el Programa de Reasentamiento de Familias Ubicadas en Zonas de Alto Riesgo No Mitigable, en la modalidad de Reubicación de acuerdo con lo estipulado en el Decreto 255 del 12 de Junio de 2013, a la familia que habita en el predio con Coordenadas Latitud 03°54'28.2" N - Longitud 74° 20' 04.9" W en la Vereda Salitre Concepción, Corregimiento de San Juan de la Localidad de Sumapaz.

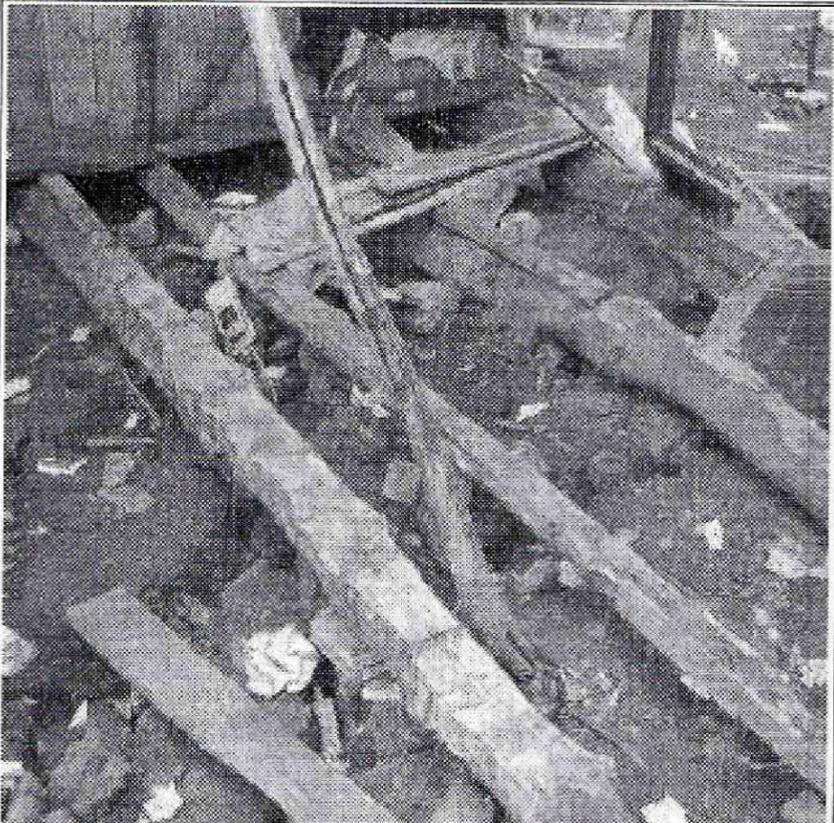
Foto No. 3. Grietas de tracción en el terreno

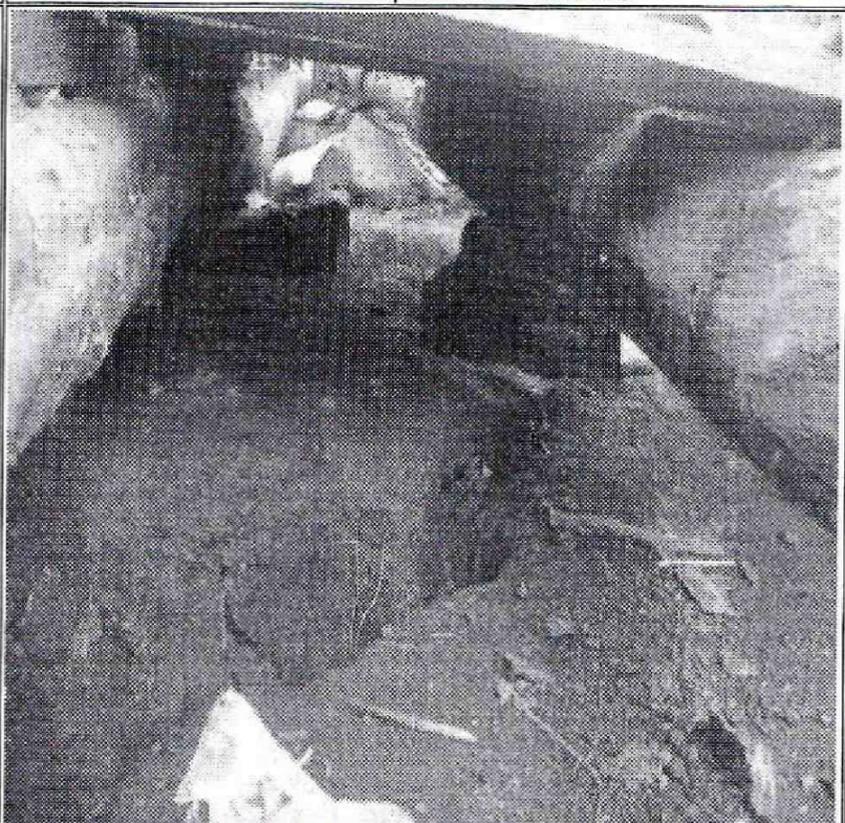
Foto No. 4. Escarpe generado en el terreno

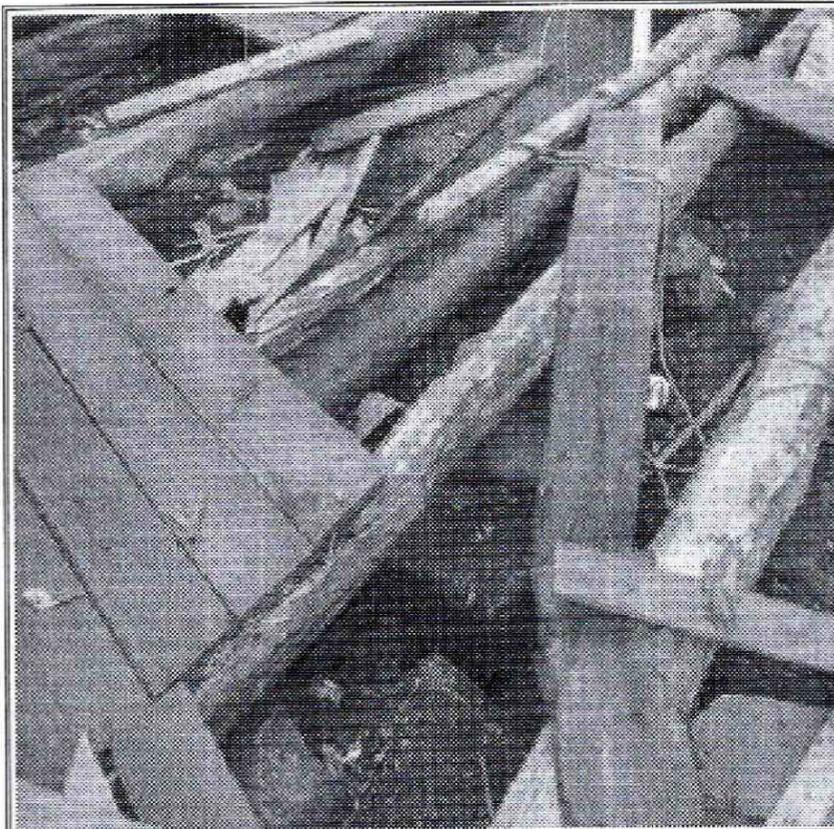
Foto No. 5. Escarpe generado en el terreno

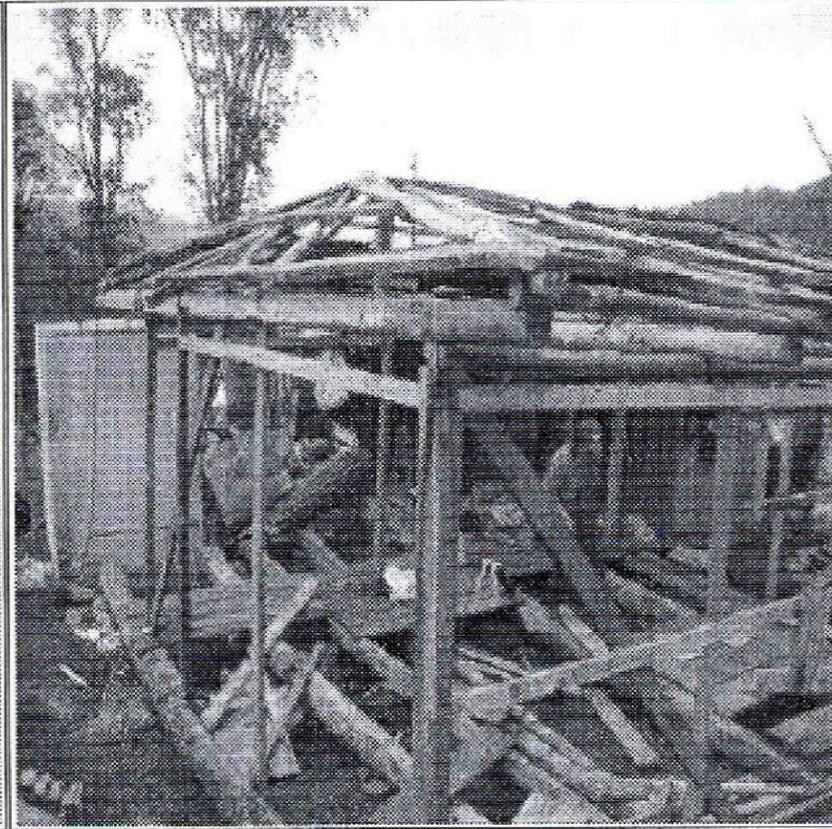
Foto No. 6. Desmonte de la estructura de la vivienda
