DIAGNÓSTICO TÉCNICO – DI- 8685
SUBDIRECCIÓN DE ANÁLISIS DE RIESGOS Y EFECTOS DE CAMBIO CLIMÁTICO
COORDINACIÓN DE ASISTENCIA TÉCNICA
RADICADO IDIGER 2015ER17392

DIRECCIÓN:	Carrera 98 B N° 71 – 49 Sur	ÁREA DIRECTA:	100 m ²
SECTOR CATASTRAL	Ciudadela el Recreo	POBLACIÓN ATENDIDA:	4
UPZ:	87-Tintal Sur	FAMILIAS	1
LOCALIDAD:	7-Bosa	ADULTOS	4
CHIP	AAA0191XLEP	NIÑOS	0
		PREDIOS EVALUADOS	1
		DOCUMENTO REMISORIO	CR-22199

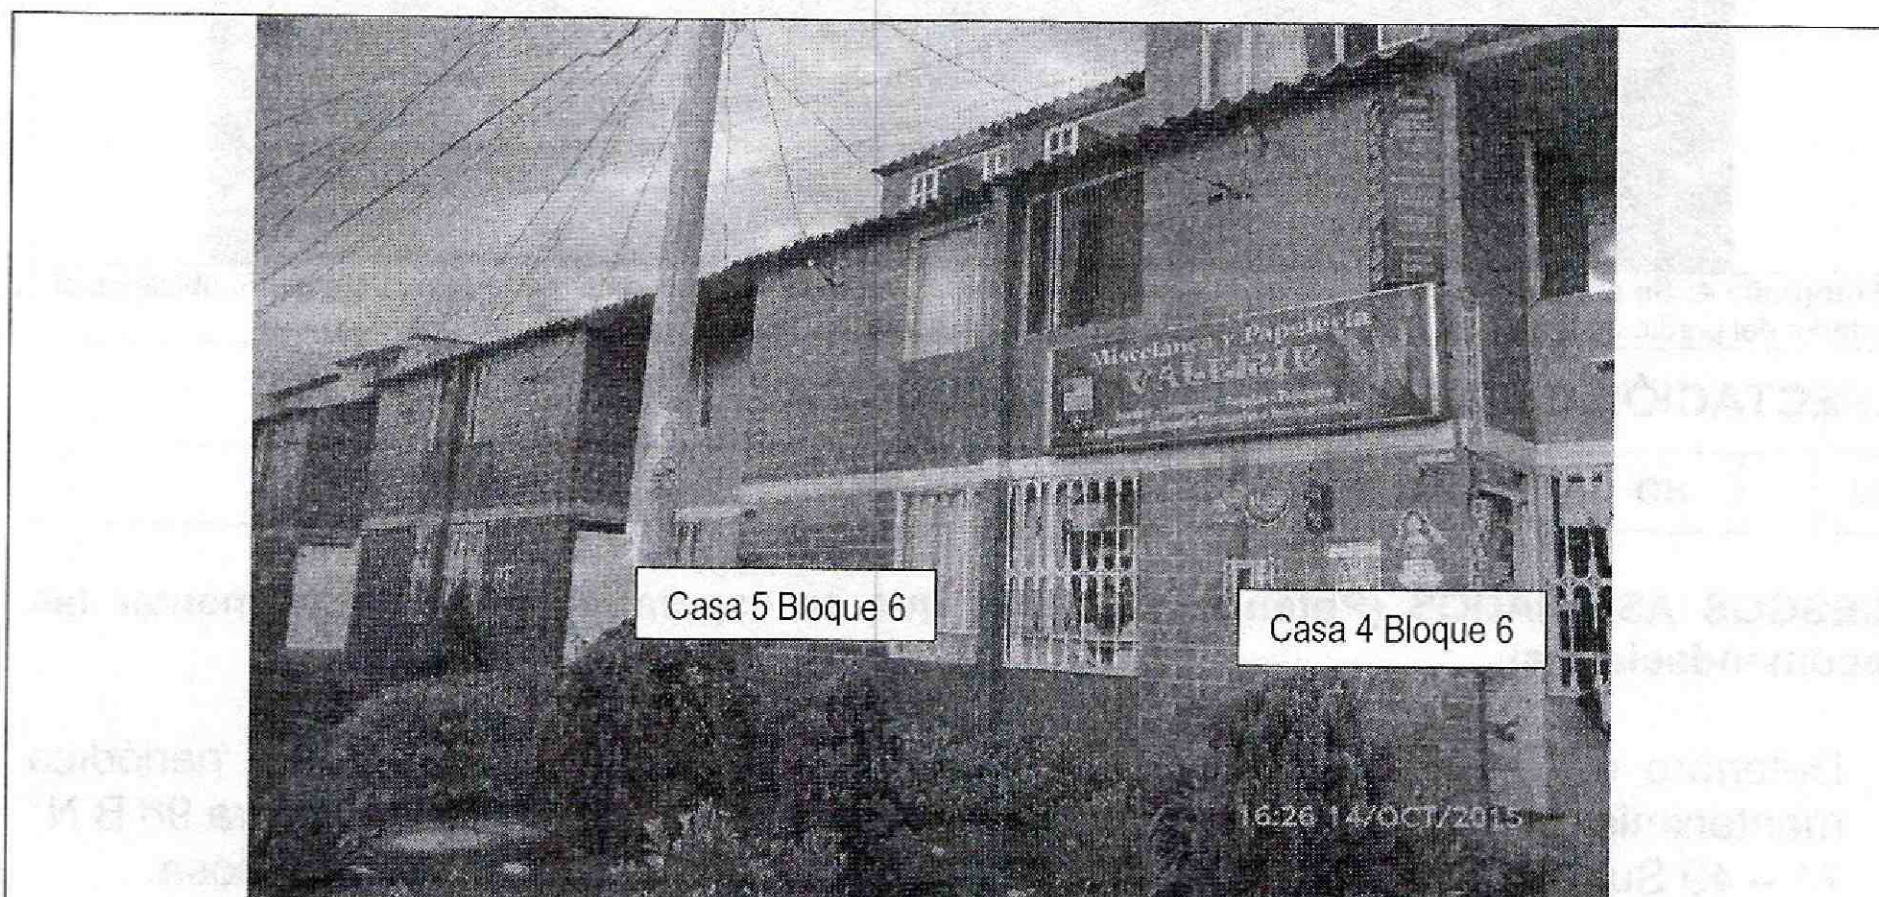
Fotografía 1: Vista de la fachada de las casa 4 y 5 del bloque 6, ubicadas al interior del predio de la Carrera 98 B N° 71 – 49 Sur, Conjunto residencial Tekoa.

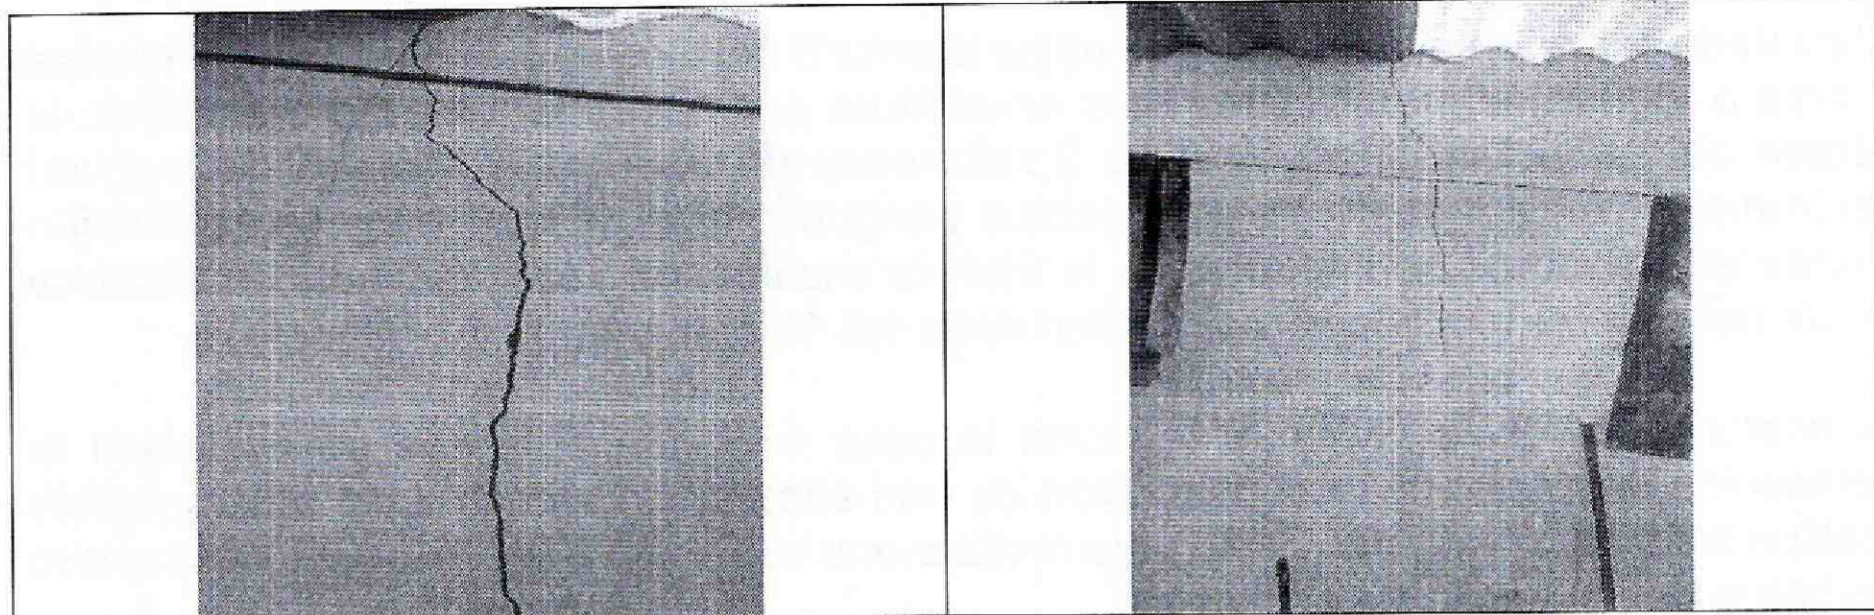
Al costado sur-oriental del predio, se ubica la casa 5 del bloque 6, viviendas de 2 niveles y azotea, donde se identifican grietas en el muro perimetral del costado oriental de la azotea de tendencia longitudinal de 2 milímetros de abertura y 1 metro de longitud aproximadamente, igualmente en la azotea y segundo nivel de la vivienda se evidencian fisuras en los muros perimetrales de tendencia escalonada y longitudinal, con abertura de un milímetro y longitudes que oscilan entre los 10 centímetros y 1.50 metros.

Teniendo en cuenta la edad de la construcción de las viviendas (5 años aproximadamente) y la aparición de las fisuras y grietas evidenciadas en la casa 5, en la fecha que se adelantaron las adecuaciones en la casa 4, posiblemente, dichas afectaciones obedecen a los asentamientos diferenciales propios de las viviendas y/o a los trabajos realizados en la casa 4, situación que con base a la inspección visual no es posible precisar.

Fotografía 2 y 3: Se evidencian las grietas en el muro perimetral del costado oriental de la azotea de tendencia longitudinal de 2 milímetros de abertura y 1 metro de longitud de la casa 5 bloque 6.

- Al responsable y/o responsables de la casa 5 bloque 6 emplazada al interior del predio de la Carrera 98 B N° 71 – 49 Sur, del Sector Catastral Ciudadela el Recreo de la Localidad de Bosa, realizar las acciones pertinentes al mantenimiento de la vivienda allí existente, con el propósito de garantizar durante la vida útil del inmueble, las condiciones adecuadas para su uso.
- Al responsable y/o responsables de la Casa 4 del Bloque 6, verificar las actas de vecindad a fin de constatar las condiciones de la casa 5 Bloque 6, antes de iniciadas las obras de ampliación y construcción y compararlas con las condiciones actuales, para poder establecer si se presentaron afectaciones durante la ejecución del proyecto. En caso de ser afirmativo, realizar las obras necesarias de reparación del predio y/o predios afectados.

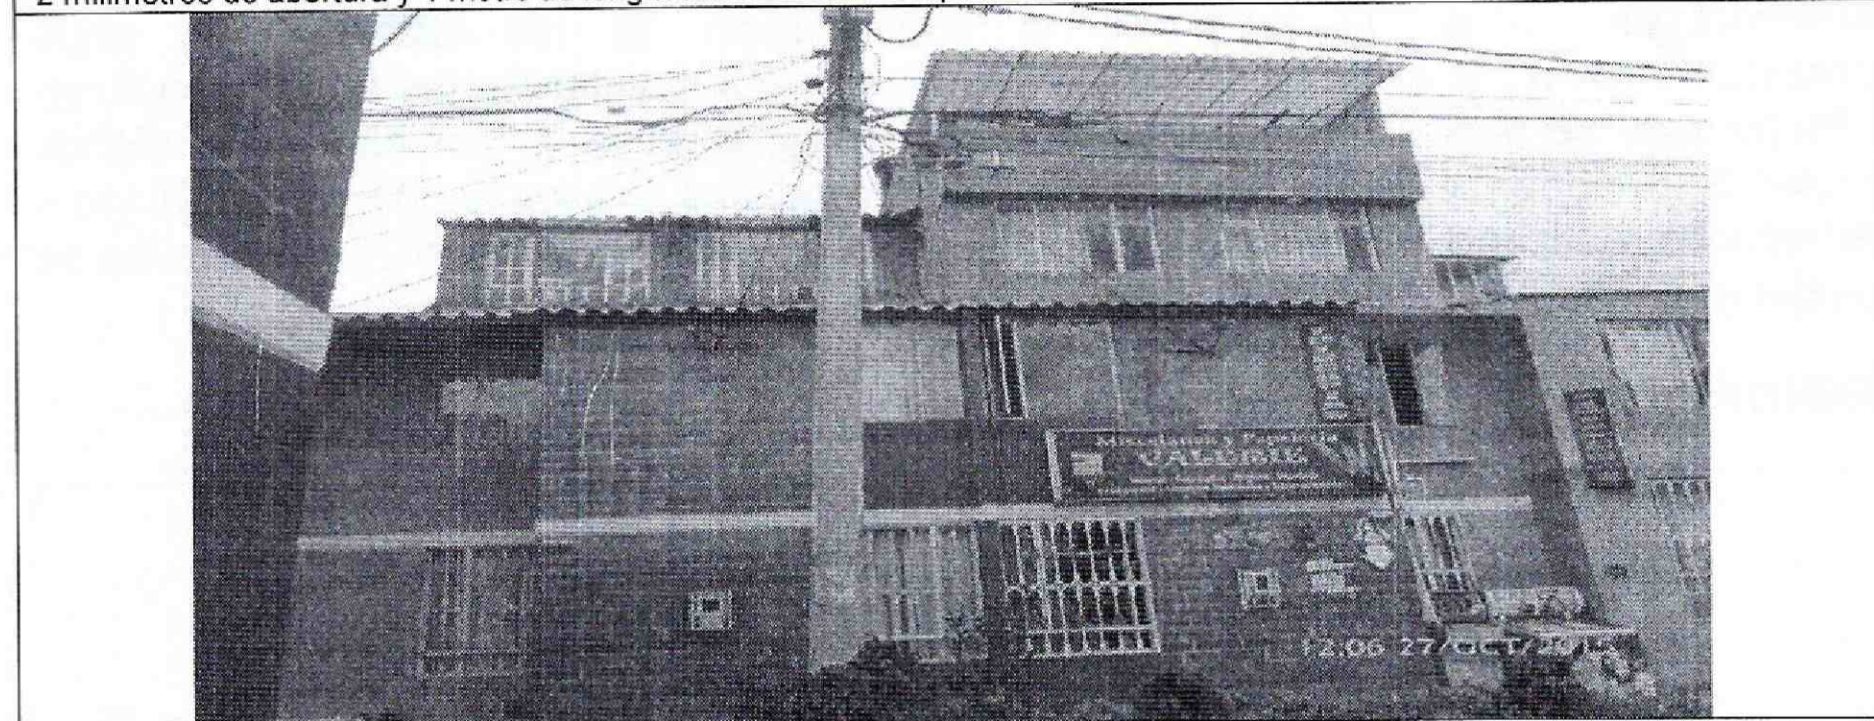
Al costado sur de la vivienda se ubica la casa 4 bloque 6, donde se evidencia la ampliación del 3 nivel y la construcción de una azotea, sin embargo no se es posible realizar visita al interior del predio para realizar una evolución a la estructura, puesto que no había quien autorizara el ingreso.

Fotografía 4: Se observa el cuarto nivel de la casa 4 del bloque 6, ubicada al costado sur de la casa 5 bloque 6, ubicados al interior del predio de la Carrera 98 B N° 71 – 49 Sur, Conjunto residencial Tekoa.
