DIAGNÓSTICO TÉCNICO – DI-8686
SUBDIRECCIÓN DE ANÁLISIS DE RIESGOS Y EFECTOS DE CAMBIO CLIMÁTICO
COORDINACIÓN DE ASISTENCIA TÉCNICA
RADICADO IDIGER 2015ER18971
RADICADO IDIGER 2015ER19609
EVENTO SIRE 3493881

El predio localizado en la Diagonal 16 A No 100-27, corresponde a la manzana 41-Lote 03, en el Sector Catastral La Laguna, de la Localidad de Fontibón, (Ver Figura No. 1).

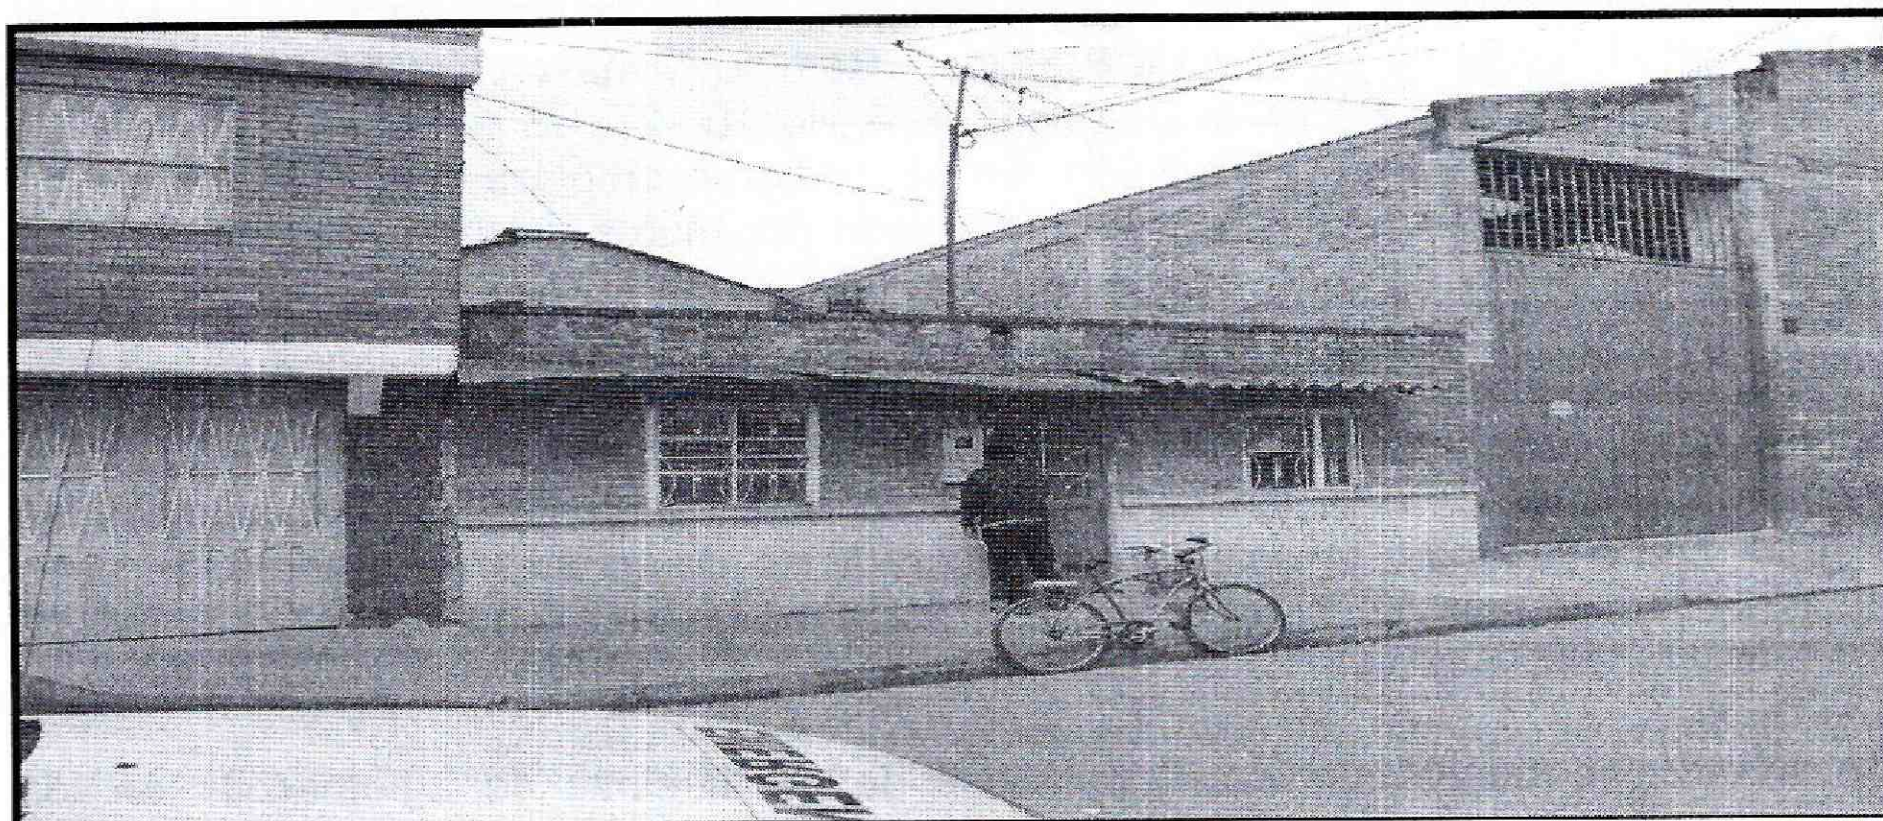
El día 12 de Noviembre de 2015, en atención a los radicados de la referencia, personal del Instituto Distrital de Gestión de Riesgos y Cambio Climático IDIGER, realizó visita técnica al predio ubicado en la Diagonal 16 A No 100-27, en el Sector Catastral La Laguna, de la Localidad de Fontibón. En el predio se emplaza una vivienda, de un nivel cuyo sistema estructural está conformado por muros de carga con cubierta en tejas de zinc, soportada por varas de madera (Ver fotografía 1).

Fotografía 1. Vista general de la fachada del predio ubicado en la Diagonal 16 A No 100-27, en el Sector Catastral La Laguna, de la Localidad de Fontibón.

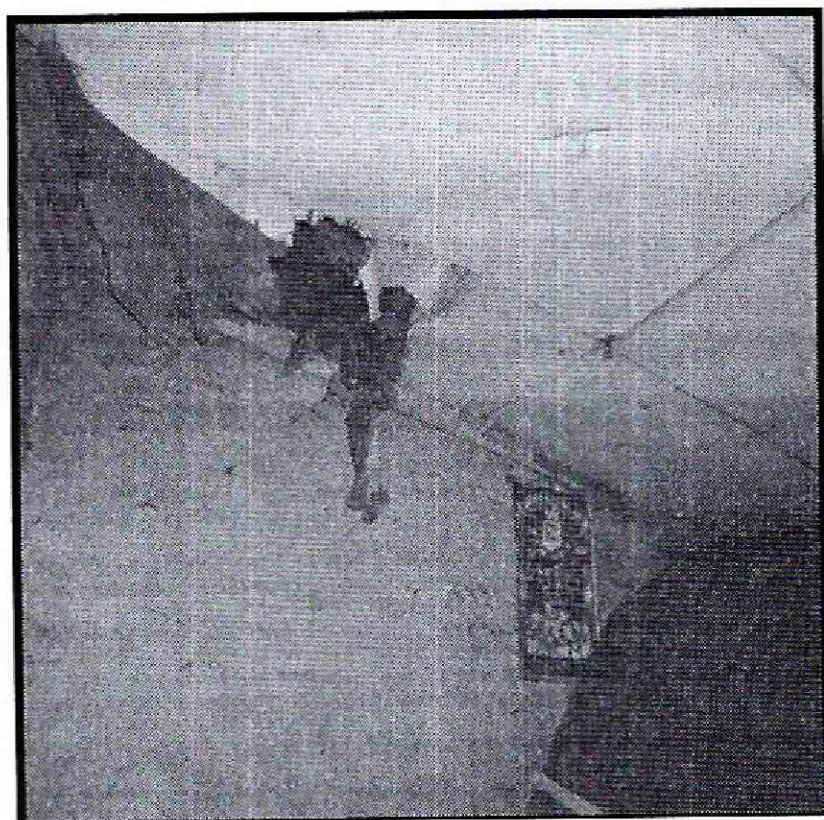
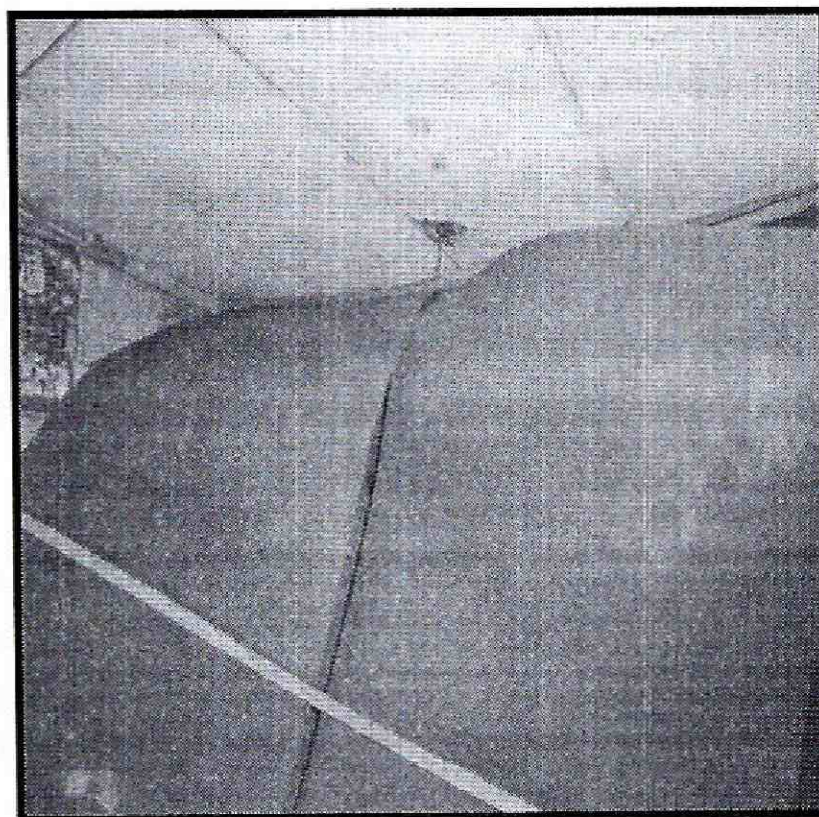
Se evidencian desprendimientos parciales de las láminas de aglomerado en los cielorrasos de las dos habitaciones, en aproximadamente un 70 %, quedando a la vista, las láminas de icopor, con alto riesgo de colapso total ya que no se evidencian sistemas de anclaje que los sostengan. Los listones del contrapiso de las dos habitaciones, presentan hundimiento y desprendimientos, además de vibraciones excesivas ante cargas normales de servicio (Ver fotografías 2-4).

Dentro de las posibles causas de los desprendimientos parciales de los cielorrasos de las dos habitaciones y el mal estado los contrapisos, está la falta de mantenimiento relacionada con el manejo de humedad impregnada en los elementos de madera (Láminas de aglomerado y Listones de madera) proveniente de las aguas lluvias.

Fotografías 2 y 3. Desprendimientos de las láminas de aglomerado de los cielorrasos de las dos habitaciones, en la vivienda ubicada en el predio ubicado en la Diagonal 16 A No 100-27, en el Sector Catastral La Laguna, de la Localidad de Fontibón.

- Al responsable o responsables de la vivienda, ubicada en el predio de la Diagonal 16 A No 100-27, en el Sector Catastral La Laguna, de la Localidad de Fontibón, acatar la recomendación de mantener la restricción de uso de la vivienda, hasta tanto se adelanten las acciones que garanticen la estabilidad de los cielorrasos de las habitaciones, así como de sus contrapisos.
- Al responsable o responsables de la vivienda ubicada en el predio de la Diagonal 16 A No 100-27, en el Sector Catastral La Laguna, de la Localidad de Fontibón, realizar el mantenimiento, reparación y/o reforzamiento de los cielorrasos de las habitaciones y sus contrapisos, así como el reforzamiento de los elementos de soporte de la cubierta del patio del costado posterior, con personal idóneo, lo anterior con el fin de devolver las condiciones óptimas de funcionalidad a la vivienda.

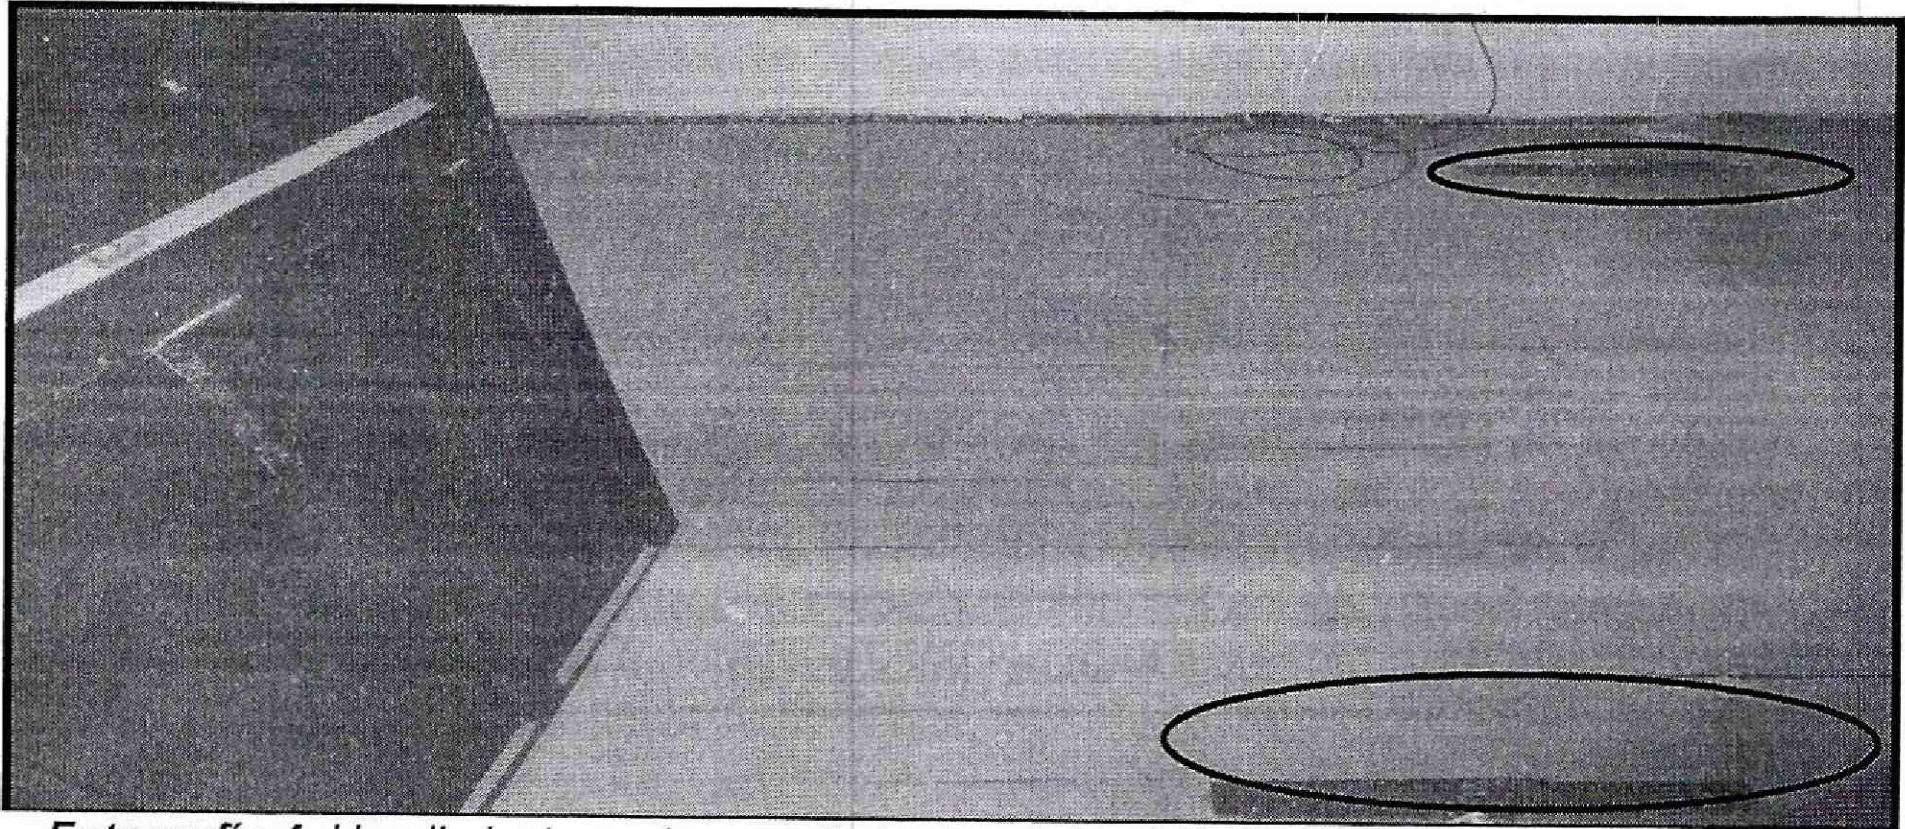
Fotografía 4. Hundimientos y desprendimientos de los listones del contrapiso de las dos habitaciones, en el predio ubicado en la Diagonal 16 A No 100-27, en el Sector Catastral La Laguna, de la Localidad de Fontibón

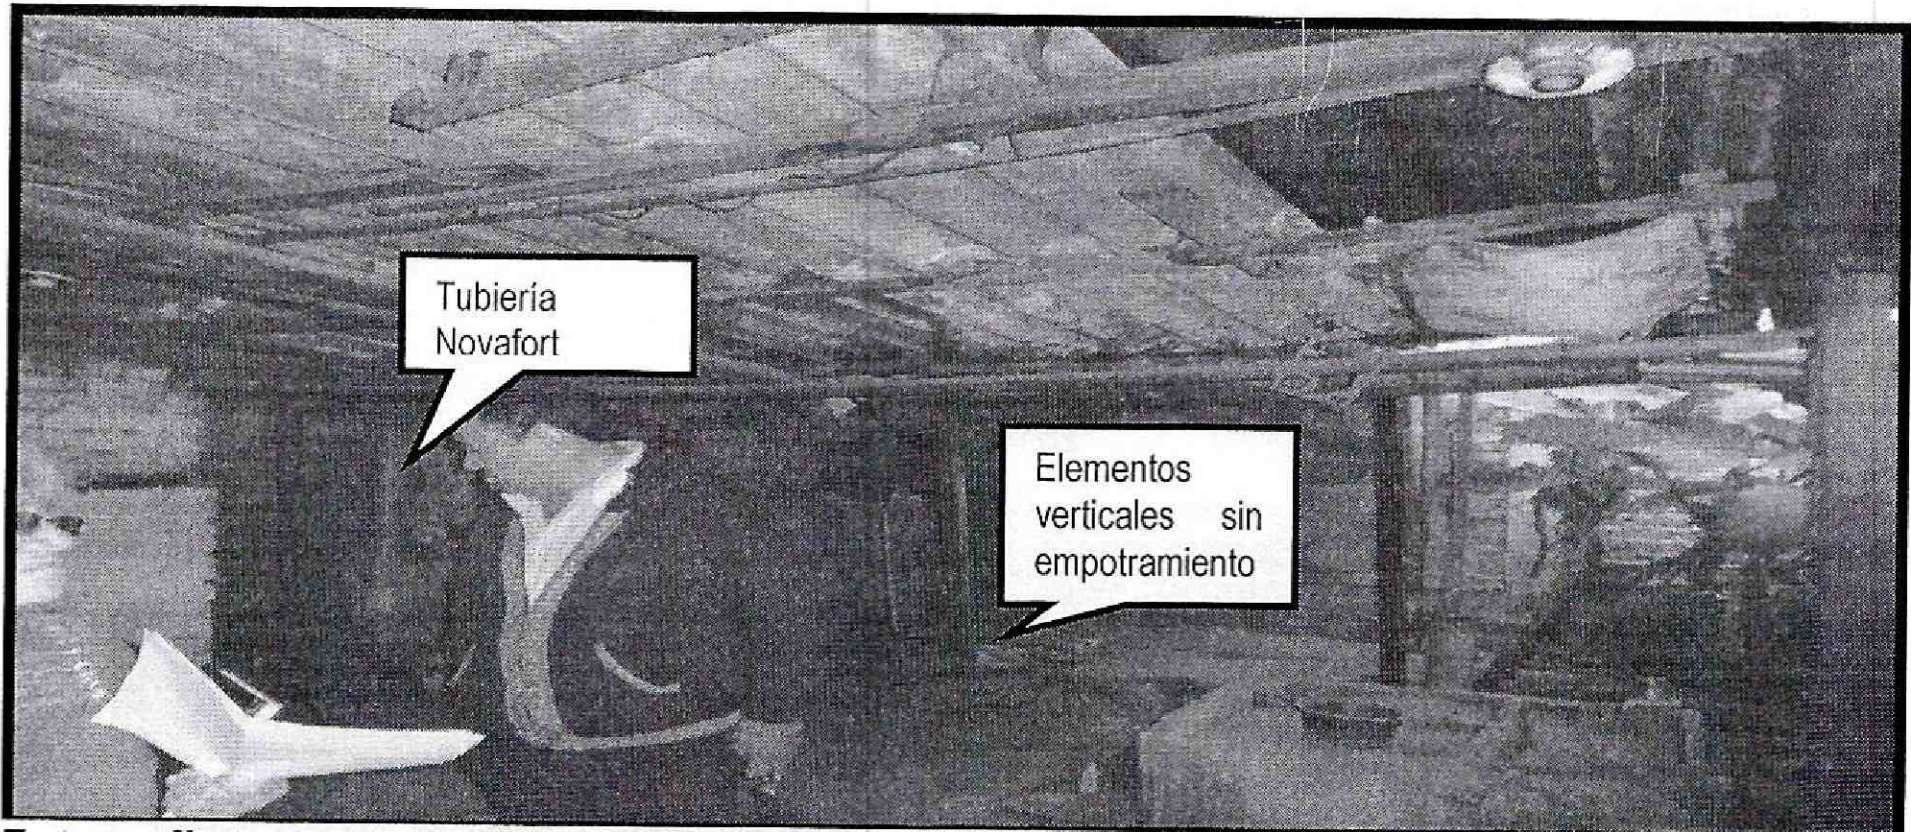
La cubierta del patio posterior, presenta deficiencias constructivas relacionadas con los elementos de soporte vertical, ya que no presentan ningún tipo de empotramiento, quedando simplemente apoyados sobre el suelo. Algunos de estos elementos verticales, se presentan como tubería tipo Novafort, de diámetro aproximado a las 3", con pandeos excesivos dada su esbeltez y poca rigidez para soportar el peso de la cubierta (Ver fotografía 5)

Fotografía 5. Cubierta del patio posterior, con deficiencias constructivas en el predio ubicado en la Diagonal 16 A No 100-27, en el Sector Catastral La Laguna, de la Localidad de Fontibón
