DIAGNÓSTICO TÉCNICO DI - 8688
SUBDIRECCIÓN DE ANÁLISIS DE RIESGOS Y EFECTOS DE CAMBIO CLIMÁTICO
COORDINACIÓN DE ASISTENCIA TÉCNICA
RADICADO IDIGER No. 2015ER17225

ATENDIÓ: JESYCA ROSY ORJUELA AYA				SOLICITANTE: Comunidad
COE	21	MÓVIL	8	
FECHA	19 de Octubre de 2015	HORA	10:24 a.m	VIGENCIA: Temporal mientras no se modifique significativamente las condiciones físicas del sector

DIRECCIÓN	Carrera 5K No. 48C-15 Sur y otros	ÁREA DIRECTA	3000 m ²		
BARRIO	La Carolina	POBLACIÓN ATENDIDA	17		
UPZ	54 – Marruecos	FAMILIAS	7	ADULTOS	11
LOCALIDAD	18 – Rafael Uribe Uribe	PREDIOS EVALUADOS	3		
CHIP	AAA0209KFJH y otros	OFICIO REMISORIO	CR-22212

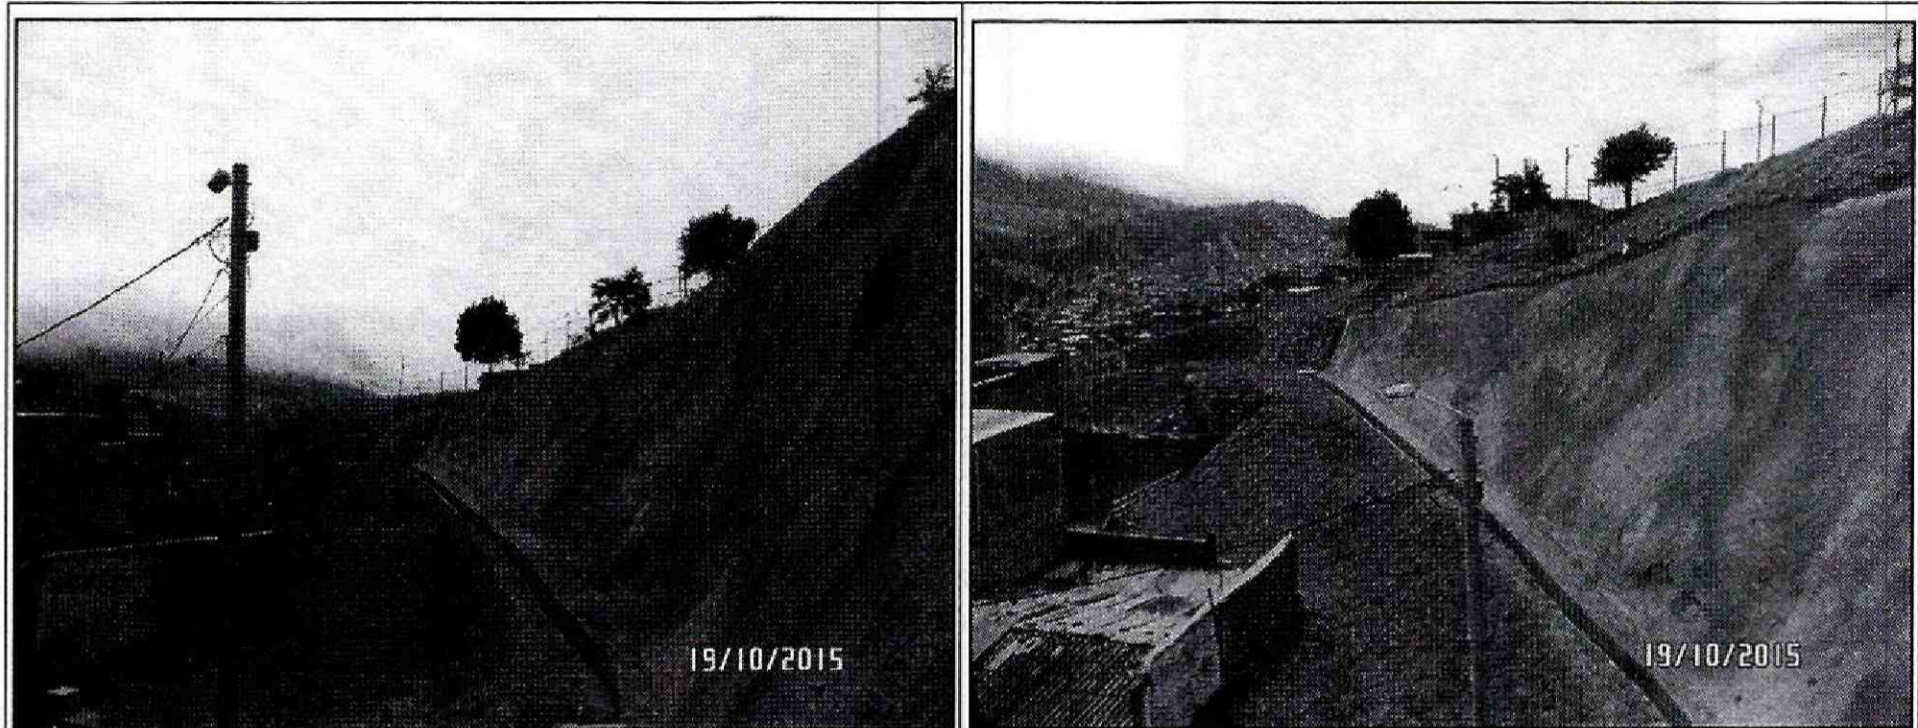
El día 19 de Octubre de 2015, se realizó visita al sector donde se localizan los predios evaluados, identificando un talud de corte (costado occidental) caracterizado por una longitud de aproximadamente 100 metros y una altura cercana a los 7 metros, en el que se implementó un concreto lanzado como medida de protección, el cual cuenta con anclajes pasivos y lloraderos en tubería PVC de 1 ½". Hacia la

parte baja del mismo, se observa una canal en concreto de sección rectangular con una longitud de desarrollo de aproximadamente 90 centímetros, en la que no se aprecia ningún tipo de afectación que comprometa la funcionalidad de la misma.

La parte alta del talud evaluado, se encuentra cubierta por gramíneas nativas y arbustos de menor tamaño, sin identificar al momento de la inspección visual grietas de tracción que evidencien procesos de inestabilidad en el sector evaluado.

Fotografía 1 y 2. Vista del talud localizado al costado occidental de los predios evaluados en el Barrio La Carolina, en el cual se implementó como medida de protección un concreto lanzado, en el que al momento de la inspección visual no se aprecia ningún tipo de daño que comprometa la estabilidad del mismo en la actualidad ante cargas normales de servicio.

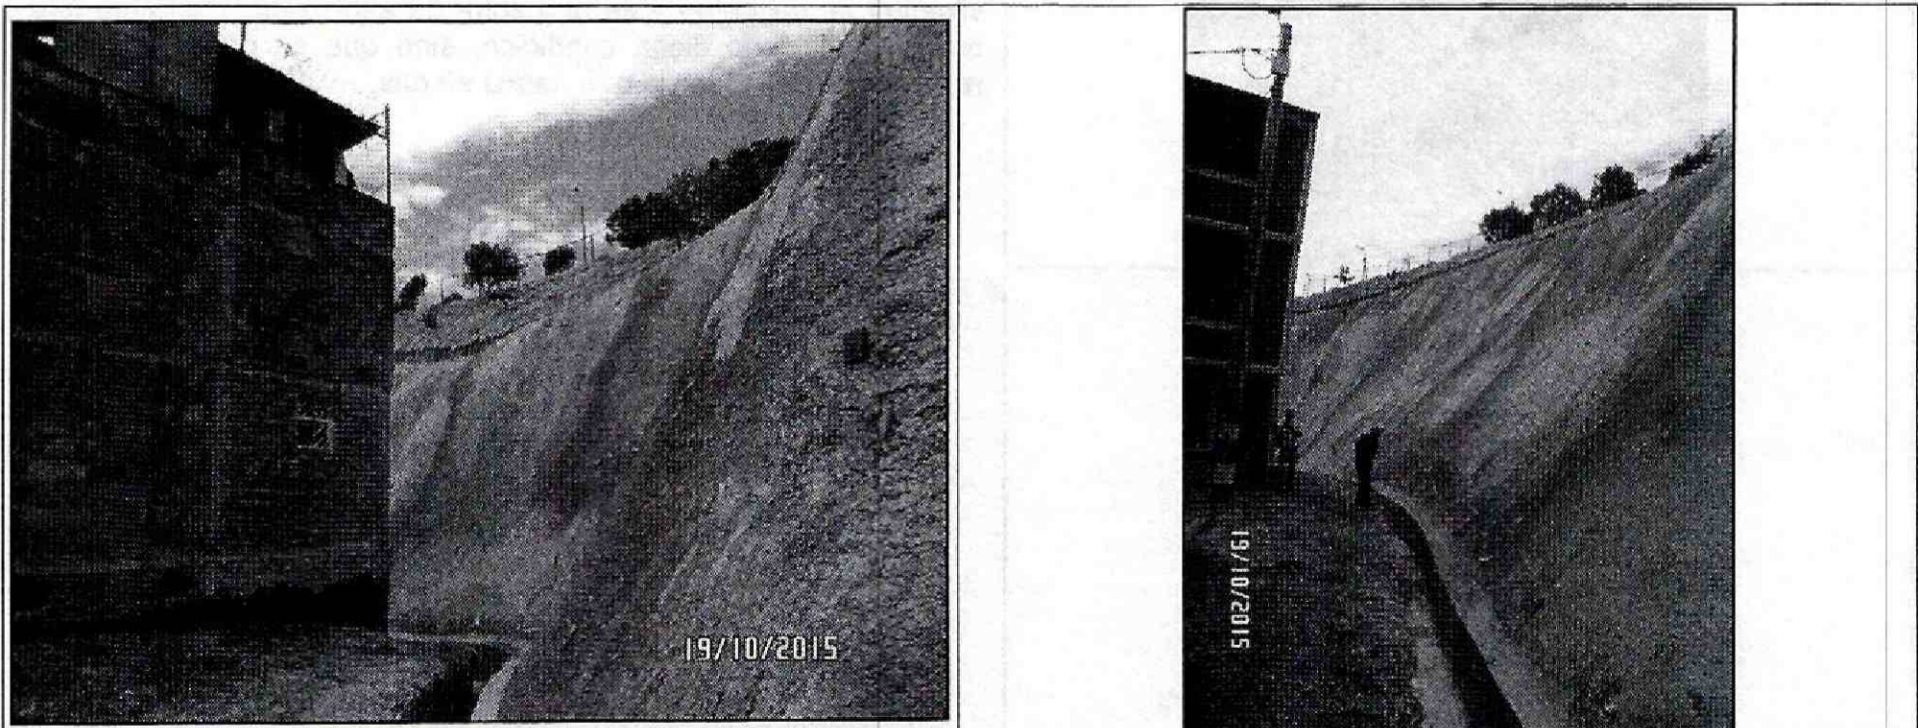
Fotografía 3 y 4. Vista del talud localizado al costado occidental de los predios evaluados en el Barrio La Carolina, en el cual se implementó como medida de protección un concreto lanzado, en el que al momento de la inspección visual no se aprecia ningún tipo de daño que comprometa la estabilidad del mismo en la actualidad ante cargas normales de servicio.

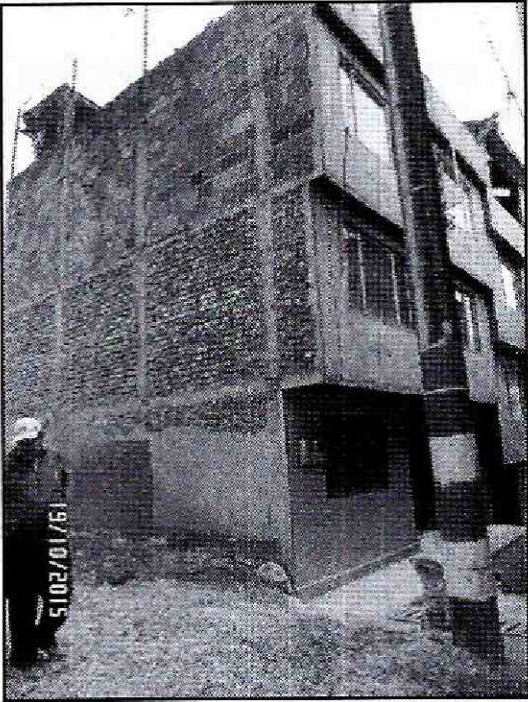
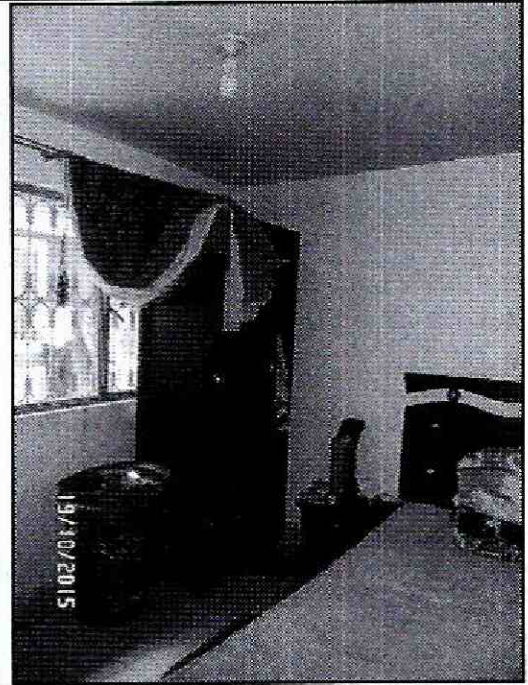
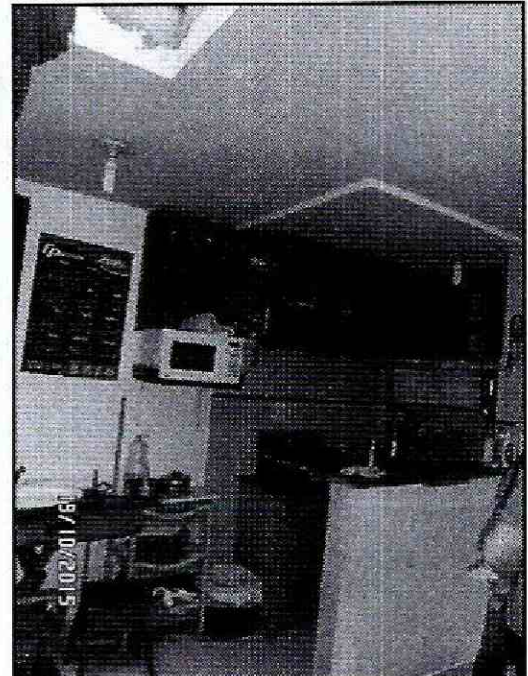
<p style="text-align: center;">DATOS DEL PREDIO</p> <p>ID Cartografía: 1 (Figura 1) Dirección: Carrera 5K No. 48C-09 Sur Identificadores: 2011-18-13104 2011-18-13105 2011-18-13106</p>

<p>Descripción:</p> <p>En el predio evaluado se localiza una vivienda de tres (3) niveles y terraza, construida en mampostería parcialmente confinada, con cubierta en placa de concreto reforzado. Vivienda que en términos generales presenta deficiencias constructivas relacionadas con la continuidad de elementos de confinamiento y amarre del tipo columnas y vigas.</p> <p>No se evidencian afectaciones que comprometan la estabilidad estructural de la vivienda; sin embargo, la condición de riesgo de esta persiste a pesar de la obra desarrollada en el sector, ya que el objetivo de la referida obra fue mejorar la zona de influencia del proceso de remoción en masa, de modo que se evitara la degradación y propagación del mismo, hacia las viviendas que no presentaban riesgo.</p> <p>Resaltando, que en el diseño de las obras, se consideró que la vivienda se encontraba en una zona de alto riesgo, de forma que no se modificaría dicha condición, sino que se procedería a la reubicación de la familia que habita en ella.</p>

- A la Caja de la Vivienda Popular, agilizar el proceso de reasentamiento de los predios que se relacionan a continuación en la Tabla No. 4, en el Barrio La Carolina de la Localidad de Rafael Uribe Uribe.

- Una vez se haya terminado el proceso de reasentamiento de los predios antes mencionados, se recomienda demoler las viviendas, retirar los escombros y en cumplimiento de lo establecido en la ley, aislar y señalizar mediante vallas informativas los lotes a fin de evitar que los predios sean ocupados nuevamente, e incorporarlos al inventario distrital de los predios desocupados en desarrollo del proceso de reasentamiento por alto riesgo NO mitigable, para su control y manejo por parte de las entidades correspondientes.

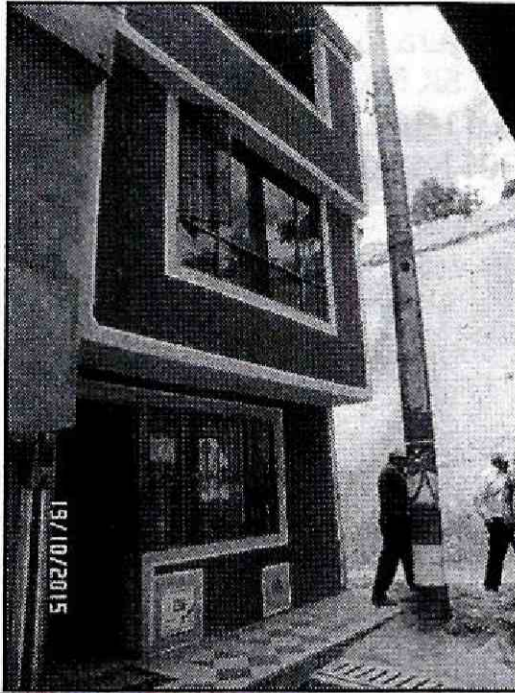
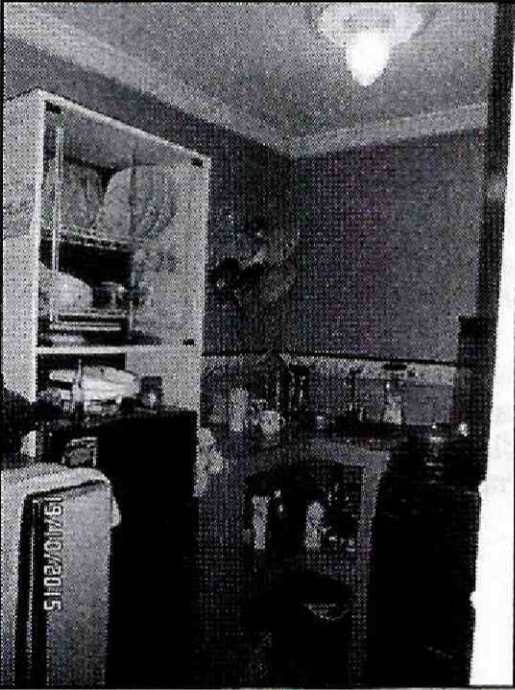
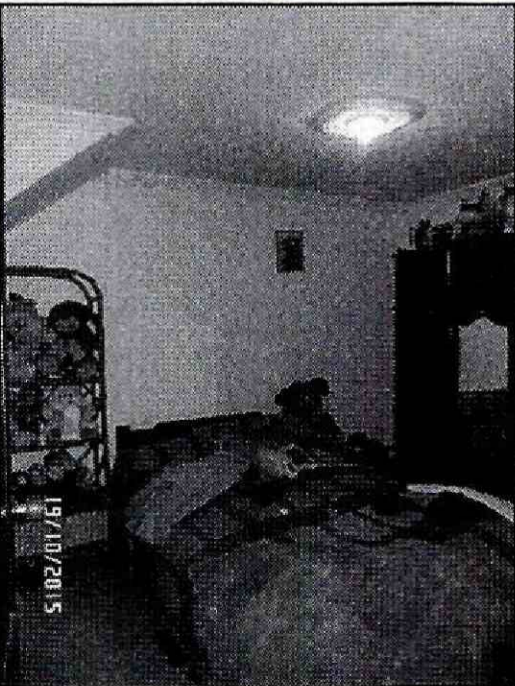
DATOS DEL PREDIO

En el predio evaluado se localiza una vivienda de tres (3) niveles, construida en mampostería parcialmente confinada, con cubierta liviana en teja de zinc, soportada por un entramado en madera que a su vez se apoya sobre los muros de cerramiento de la misma. Vivienda que en términos generales presenta deficiencias constructivas relacionadas con la continuidad de elementos de confinamiento y amarre del tipo columnas y vigas. Para la adecuación del predio y posterior emplazamiento de la vivienda, se realizó un relleno antrópico en el que como medida de contención se implementó un muro en piedra pegada, en el que al momento de la inspección visual no se identificó ningún tipo de daño que indique compromiso en la estabilidad del mismo; sin embargo dicha medida no pudiere ser adecuada para soportar los empujes ejercidos por el terreno.

No se evidencian afectaciones que comprometan la estabilidad estructural de la vivienda; sin embargo, la condición de riesgo de esta persiste a pesar de la obra desarrollada en el sector, ya que el objetivo de la referida obra fue mejorar la zona de influencia del proceso de remoción en masa, de modo que se evitara la degradación y propagación del mismo, hacia las viviendas que no presentaban riesgo.

Resaltando, que en el diseño de las obras, se consideró que la vivienda se encontraba en una zona de alto riesgo, de forma que no se modificaría dicha condición, sino que se procedería a la reubicación de la familia que habita en ella.

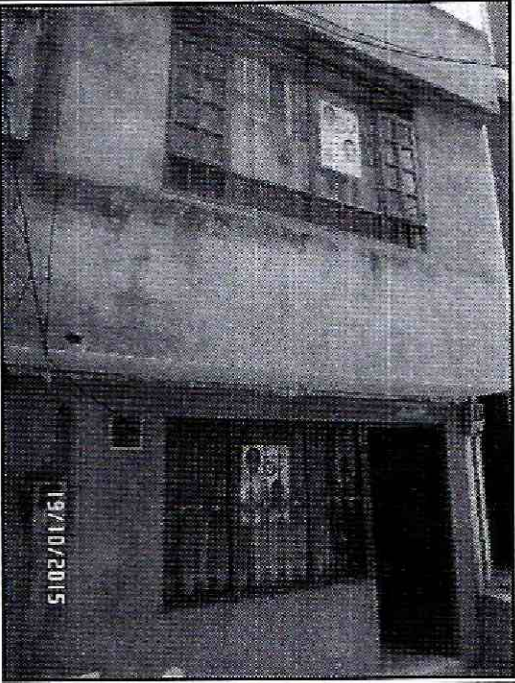
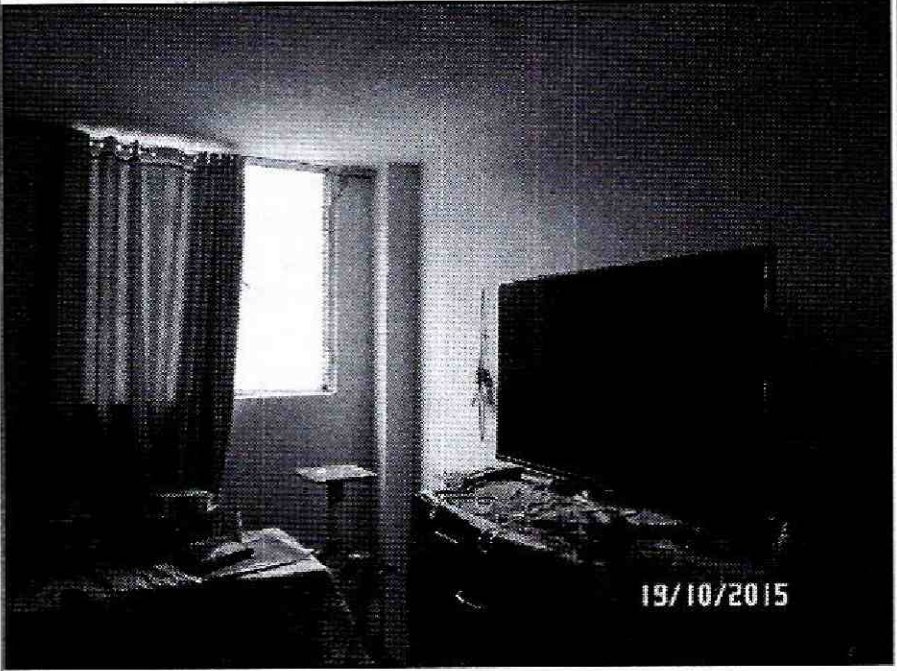
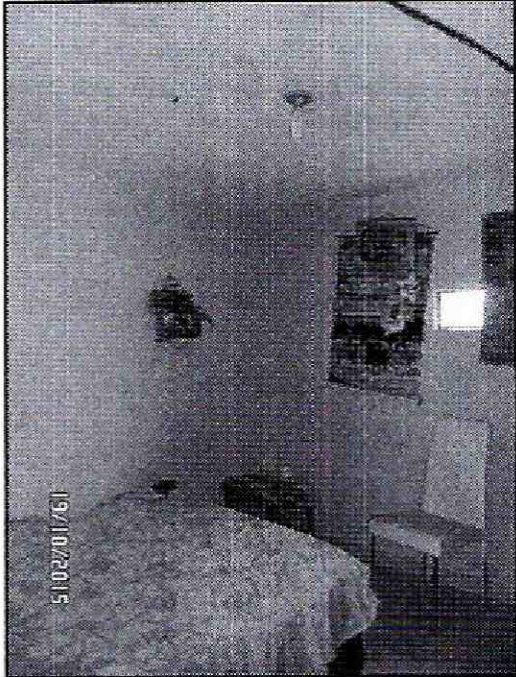
<small>5102/01/61</small>	DATOS DEL PREDIO ID Cartografía: 2 (Figura 1) Dirección: Carrera 5K No. 48C-13 Sur Casa 2 Identificadores: 2011-18-13107 2011-18-13108
	Descripción: En el predio evaluado se localiza una vivienda de dos (2) niveles, construida en mampostería parcialmente confinada, con cubierta en concreto reforzado. Vivienda que en términos generales presenta deficiencias constructivas relacionadas con la continuidad de elementos de confinamiento y amarre del tipo columnas y vigas. No se evidencian afectaciones que comprometan la estabilidad estructural de la vivienda; sin embargo, la condición de riesgo de esta persiste a pesar de la obra desarrollada en el sector, ya que el objetivo de la referida obra fue mejorar la zona de influencia del proceso de remoción en masa, de modo que se evitara la degradación y propagación del mismo, hacia las viviendas que no presentaban riesgo. Resaltando, que en el diseño de las obras, se consideró que la vivienda se encontraba en una zona de alto riesgo, de forma que no se modificaría dicha condición, sino que se procedería a la reubicación de la familia que habita en ella.
