ALCALDÍA MAYOR DE BOGOTÁ D.C. <small>Instituto Distrital de Gestión de Riesgos y Cambio Climático</small>	<b>DIAGNÓSTICO TÉCNICO</b>	Código:	GAR-FT-03
		Versión:	03
		Código documental:	01/10/2014

**DIAGNÓSTICO TÉCNICO DI - 8689**  
**SUBDIRECCIÓN DE ANÁLISIS DE RIESGOS Y EFECTOS DE CAMBIO CLIMÁTICO**  
**COORDINACIÓN DE ASISTENCIA TÉCNICA**  
**RADICADO IDIGER No. 2015ER16117**  
**RADICADO IDIGER No. 2015ER16119**

<b>PREDIO</b>	Calle 43A Sur No 11-45 Este Calle 43A Sur No 11A-21 Este	<b>ÁREA DIRECTA</b>	180 m <sup>2</sup>		
<b>BARRIO</b>	Altamira Chiquita	<b>POBLACIÓN ATENDIDA</b>	10		
<b>UPZ</b>	50-La Gloria	<b>FAMILIAS</b>	2	<b>ADULTOS</b>	6
<b>LOCALIDAD</b>	4 – San Cristóbal	<b>PREDIOS EVALUADOS</b>	2		
<b>CHIP</b>	AAA0164OFWF AAA0004AKAF	<b>OFICIO REMISORIO</b>	CR-22218

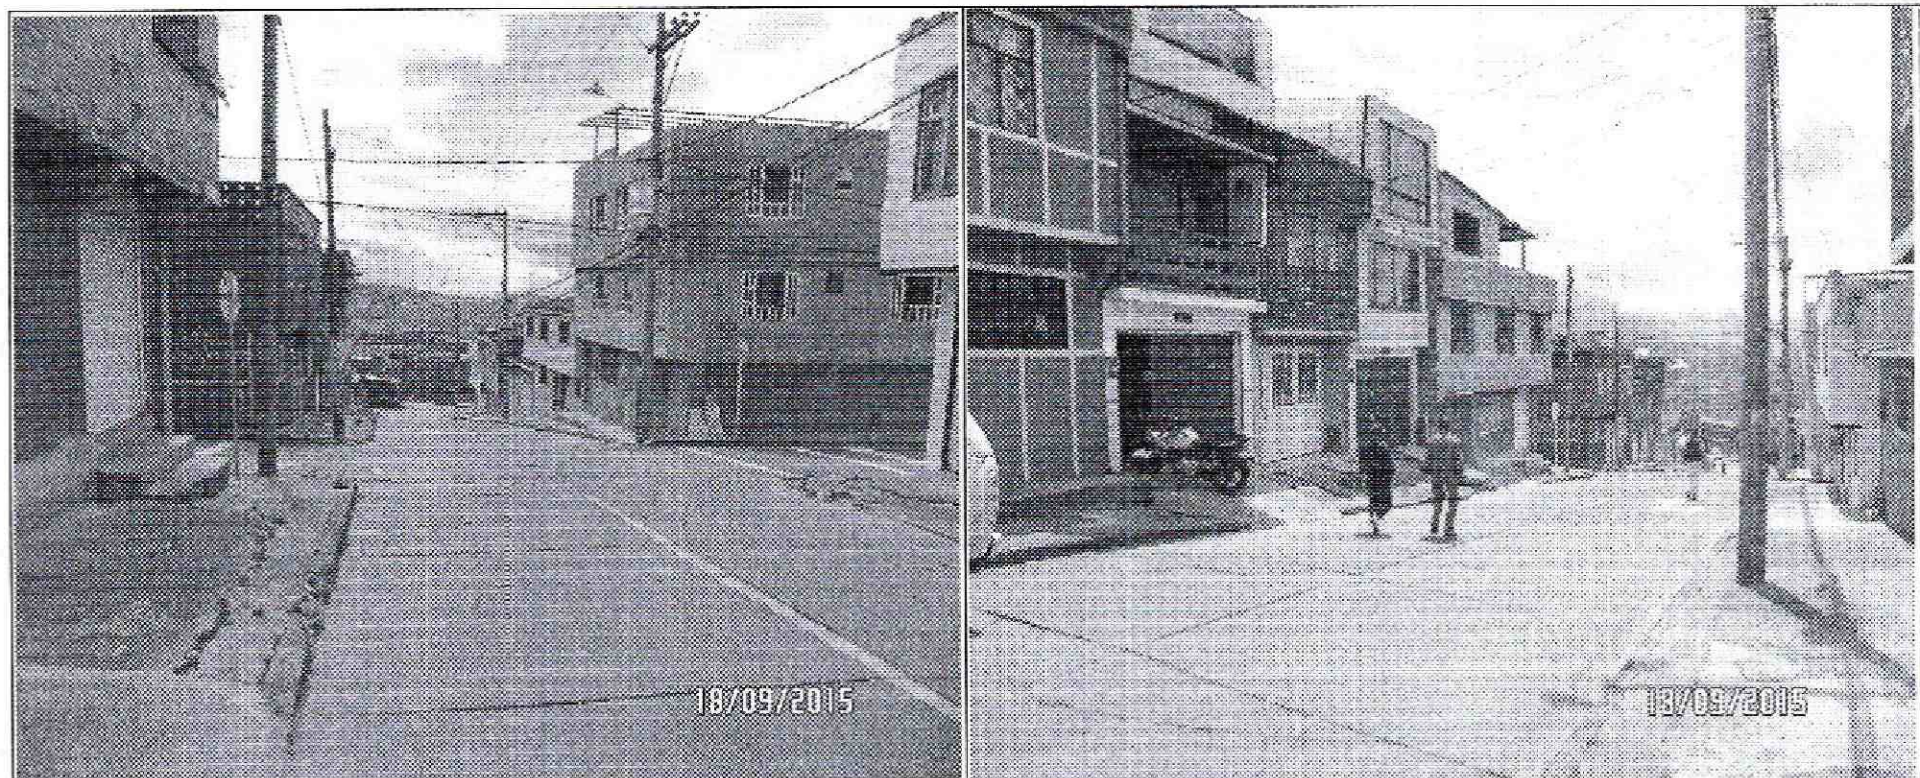
En el sector de la Calle 43A Sur, a la altura de la Carrera 11 Este y 11B Este, se identifica un tramo de vía vehicular de ancho cercano a los 6 metros en pavimento rígido; identificando en algunas zonas del mismo reparaciones, hundimiento, grietas en bloque y algunos desprendimientos de partes de losa, daños que no comprometa su funcionalidad y transitabilidad pero afecta su nivel de servicio.

**Fotografía 1 y 2.** Sector de la Calle 43A Sur a la altura de la Carrera 11 Este y 11B Este, se identifica un tramo de vía vehicular de ancho cercano a los 6 metros en pavimento rígido.

- Se recomienda a la Unidad Administrativa Especial de Rehabilitación y Mantenimiento Vial-UAERMV y al Instituto de Desarrollo Urbano – IDU, desde sus respectivas competencias, identificar el responsable y/o responsables de coordinar el mantenimiento, rehabilitación de la infraestructura existente en el sector de la Calle 36 I Sur entre la Carrera 2 Este y la Carrera 3 Este, en el en el Barrio Atenas de la Localidad de San Cristóbal, esto con el fin de garantizar el adecuado funcionamiento de la misma.

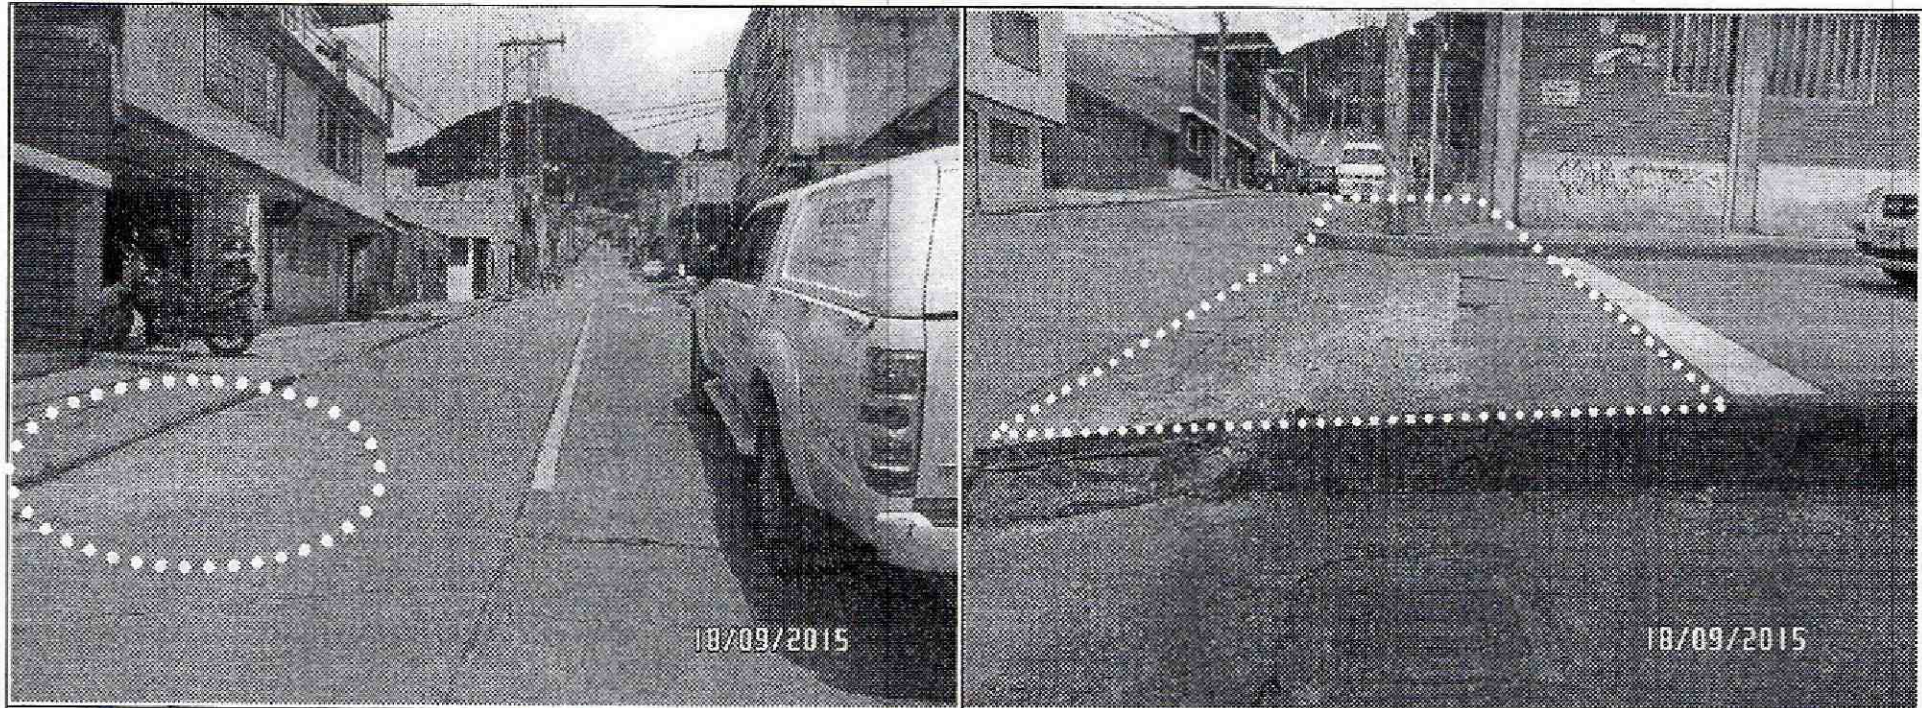
Entre las posibles causas por las que se pudieren estar presentado las afectaciones evidenciadas en el tramo vial y los andenes se encuentran las deficiencias constructivas en el proceso de compactación y las intervenciones que se han realizado en el mismo para la instalación de redes de servicios públicos (Acueducto y ETB), resaltando que dichas afectaciones no comprometen la funcionalidad y transitabilidad de estos sectores.

**Fotografía 3 y 4.** Se observan en algunas zonas reparaciones, hundimiento, grietas en bloques y algunos desprendimientos de losas, daños que no comprometa su funcionalidad y transitabilidad pero afecta su nivel de servicio.

- A la Empresa de Acueducto de Bogotá – EAB, desde su competencia, realizar la verificación de las redes que se localizan en el tramo vial de la Calle 43A Sur a la altura de la Carrera 11 Este y 11B Este, en el barrio Altamira Chiquita de la Localidad de San Cristóbal, esto con el fin de descartar la presencia de daños y/o fugas, que pudieren generar algún tipo de afectación en la infraestructura pública y/o privada localizada en el sector.

- A la Empresa de teléfonos de Bogotá – ETB, desde su competencia, realizar la verificación de las redes que se localizan en el tramo vial de la Calle 43A Sur a la altura de la Carrera 11 Este y 11B Este, en el barrio Altamira Chiquita de la Localidad de San Cristóbal, esto con el fin de descartar la presencia de daños, que pudieren generar algún tipo de afectación en la infraestructura pública y/o privada localizada en el sector

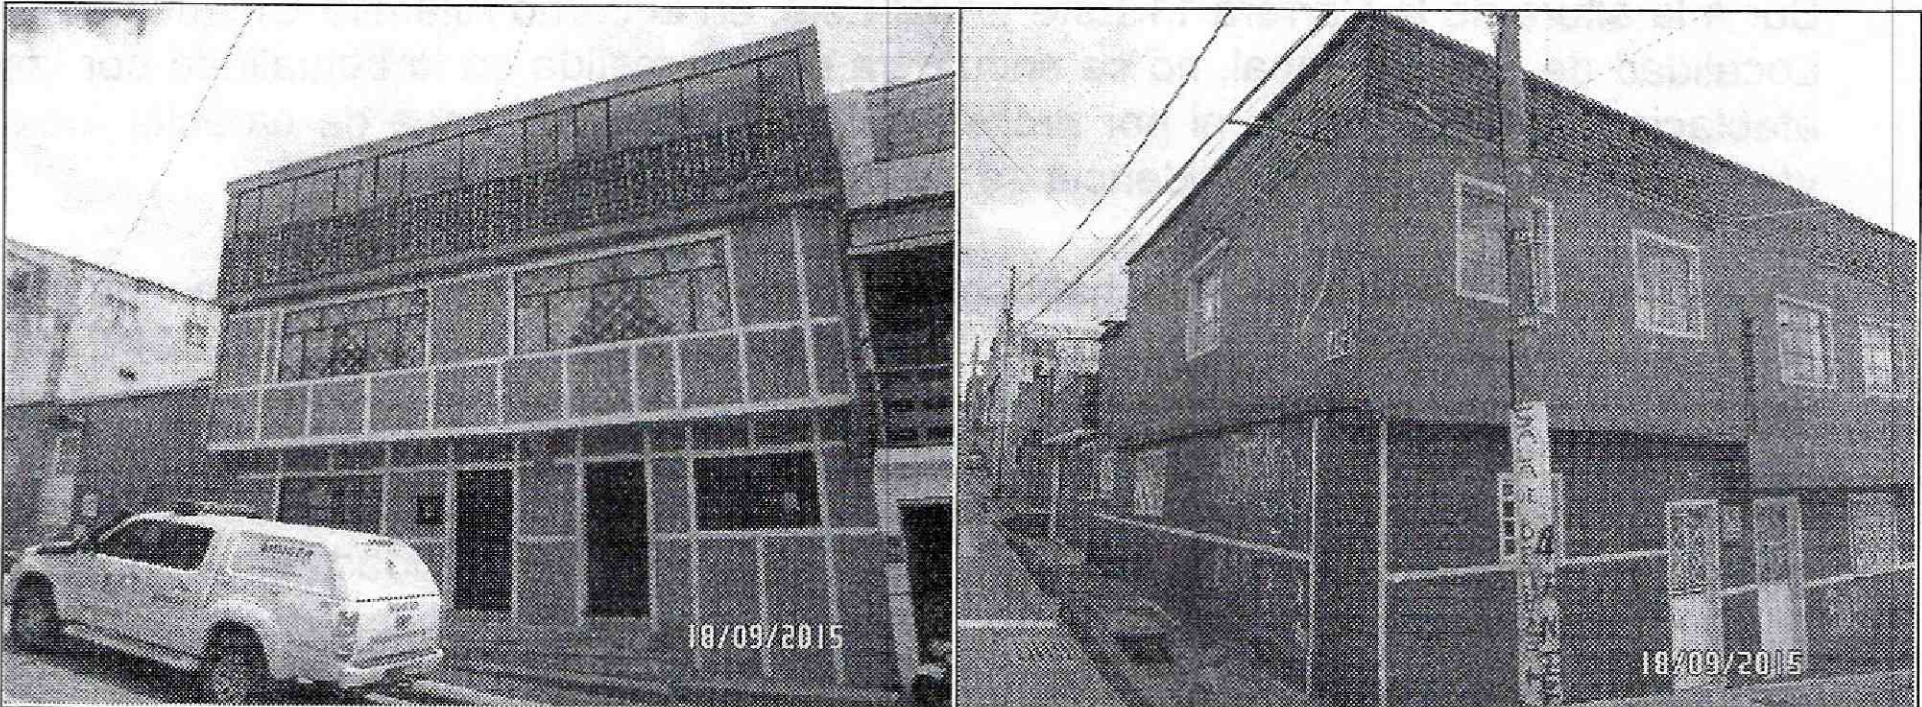
En el predio de la Calle 43A Sur No 11-45 Este, se emplaza una vivienda de dos niveles y terraza, construida en mampostería parcialmente confinada, con placas de entrepiso en concreto reforzado, con cubierta en concreto reforzado. La vivienda presenta deficiencias constructivas relacionadas con la ausencia de elementos de confinamiento y amarre en algunos sectores, no se observan afectaciones que comprometan la estabilidad estructural y habitabilidad bajo cargas normales de servicio.

En el predio de la Calle 43A Sur No 11A-21 Este, se emplaza una vivienda de dos niveles y terraza, construida en mampostería simple, con placas de entrepiso en concreto reforzado, con cubierta en concreto reforzado. La vivienda presenta deficiencias constructivas relacionadas con la ausencia de elementos de confinamiento y amarre, no se observan afectaciones que comprometan la estabilidad estructural y habitabilidad bajo cargas normales de servicio.

**Fotografía 5 y 6.** Predio de la Calle 43A Sur No 11-45 Este y al predio de la Calle 43A Sur No 11A-21 Este.

- Al responsable y/o responsables del predio de la Calle 43A Sur No 11-45 Este y del predio de la Calle 43A Sur No 11A-21 Este, en el barrio Altamira Chiquita de la Localidad de San Cristóbal, implementar acciones para el mantenimiento de las viviendas allí existentes; esto con el fin de garantizar durante la vida útil de las mismas las condiciones adecuadas para su uso.
