DIAGNÓSTICO TÉCNICO - DI No. 8691
SUBDIRECCIÓN DE ANÁLISIS DE RIESGOS Y EFECTOS DEL
CAMBIO CLIMÁTICO
COORDINACIÓN DE ASISTENCIA TÉCNICA
RADICADO IDIGER 2015ER16862

DIRECCIÓN	Carrera 13 No. 64-55	ÁREA DIRECTA	1.31 Ha		
SECTOR CATASTRAL	Chapinero Norte	POBLACIÓN ATENDIDA	0		
UPZ	99 – Chapinero	FAMILIAS	0	ADULTOS	0
LOCALIDAD	2 – Chapinero	PREDIOS EVALUADOS	1		
CHIP	AAA0091TYRJ	OFICIO REMISORIOS	CR-22220

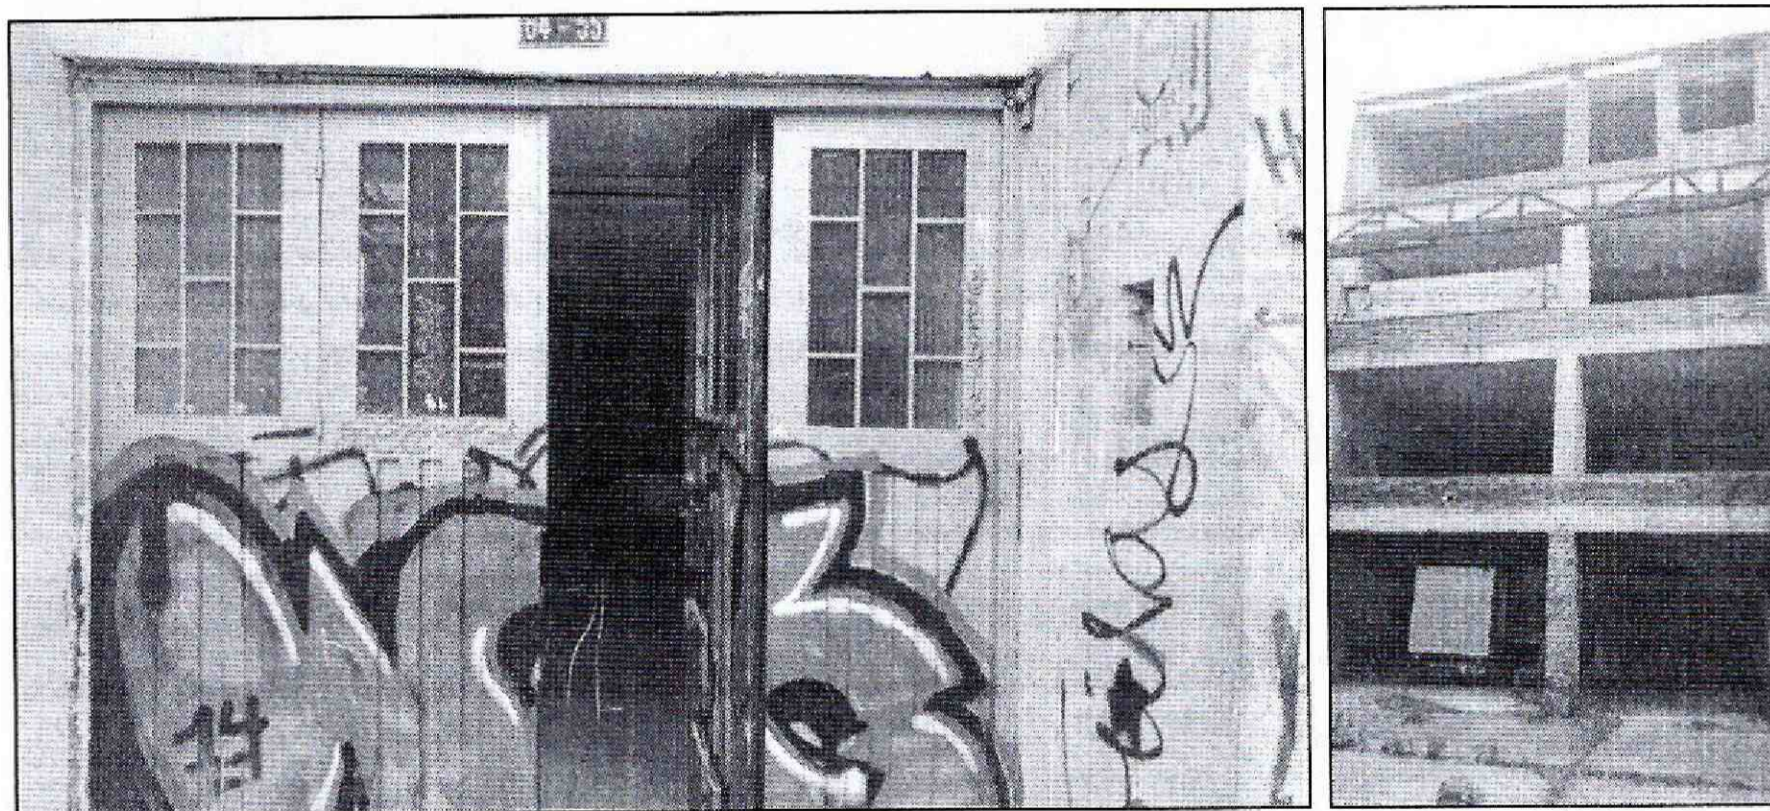
En atención al radicado IDIGER No. 2015ER16862, personal del Instituto Distrital de Gestión de Riesgos y Cambio Climático IDIGER, realizó visita técnica el día 29 de septiembre de 2015, al predio de la Carrera 13 No. 64-55, en el Sector Catastral Chapinero Norte, de la Localidad de Chapinero. En el predio se emplazan dos (2) edificaciones, de las cuales, se evaluó la del costado occidental, que consta de cuatro (4) niveles, construida mediante un sistema de mampostería confinada con columnas y losas de entrepiso posiblemente macizas y cubierta tipo liviana sobre entramado de madera. De acuerdo con la información catastral, la construcción de esta edificación data de 1993. La edificación en la actualidad se encuentra en estado de abandono, razón por la cual se presentan lesiones de tipo físico en la misma, tales como erosión en algunos mampuestos, desprendimientos, crecimiento de organismos vegetales y humedades (ver fotografías 1 – 5).

Entre las posibles causas de las lesiones evidenciadas en la edificación, se tiene principalmente la falta de mantenimiento por el estado de abandono, lo cual ha generado exposición a factores eólicos e intemperie, que favorecieron a la aparición de organismos vegetales, desprendimientos y demás afectaciones descritas.

Fotografía 1 y 2. Fachada principal del Edificio, emplazado en el costado occidental del predio de la Carrera 13 No. 64-55, en el Sector Catastral Chapinero Norte, de la Localidad de Chapinero.

- A los responsables y/o propietarios del inmueble emplazado en el costado occidental del predio de la Carrera 13 No. 64-55, en el Sector Catastral Chapinero Norte, de la Localidad de Chapinero, se recomienda establecer la capacidad y desempeño de la edificación, para lo cual, es necesario adelantar un estudio detallado de Vulnerabilidad Estructural, con el apoyo de personal idóneo, los cuales deben determinar el tipo de intervención o reforzamiento, que deberá implementarse a la edificación y a su cimentación, para llevarla a los niveles de

- A los responsables y/o propietarios del inmueble emplazado en el costado occidental del predio de la Carrera 13 No. 64-55, en el Sector Catastral Chapinero Norte, de la Localidad de Chapinero, se recomienda realizar el mantenimiento preventivo correspondiente, con el propósito de garantizar durante la vida útil del inmueble, las condiciones adecuadas para su uso.
- A los responsables y/o propietarios del inmueble emplazado en el costado occidental del predio de la Carrera 13 No. 64-55, en el Sector Catastral Chapinero Norte, de la Localidad de Chapinero, realizar un seguimiento permanente con el apoyo de personal idóneo, de las condiciones de estabilidad de la edificación y del terreno en general, e informar a esta entidad si se presentan cambios importantes que alteren o modifiquen su estabilidad.

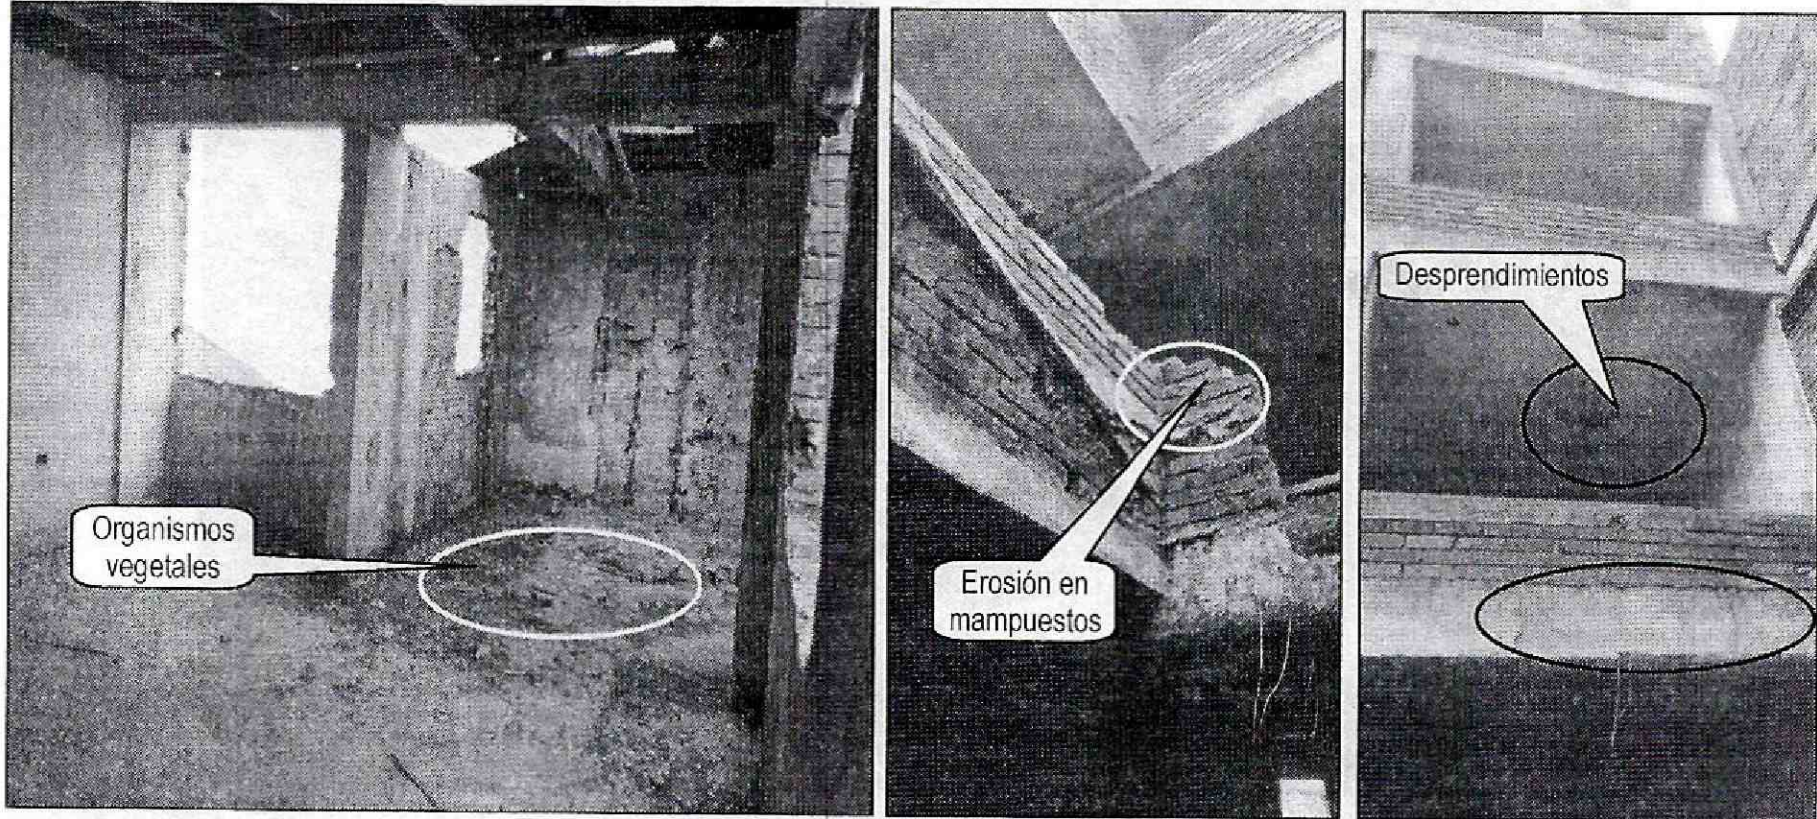
Fotografía 3, 4 y 5. Vista de las lesiones de tipo físico en la edificación emplazada en el predio de la Carrera 13 No. 64-55, en el Sector Catastral Chapinero Norte, de la Localidad de Chapinero

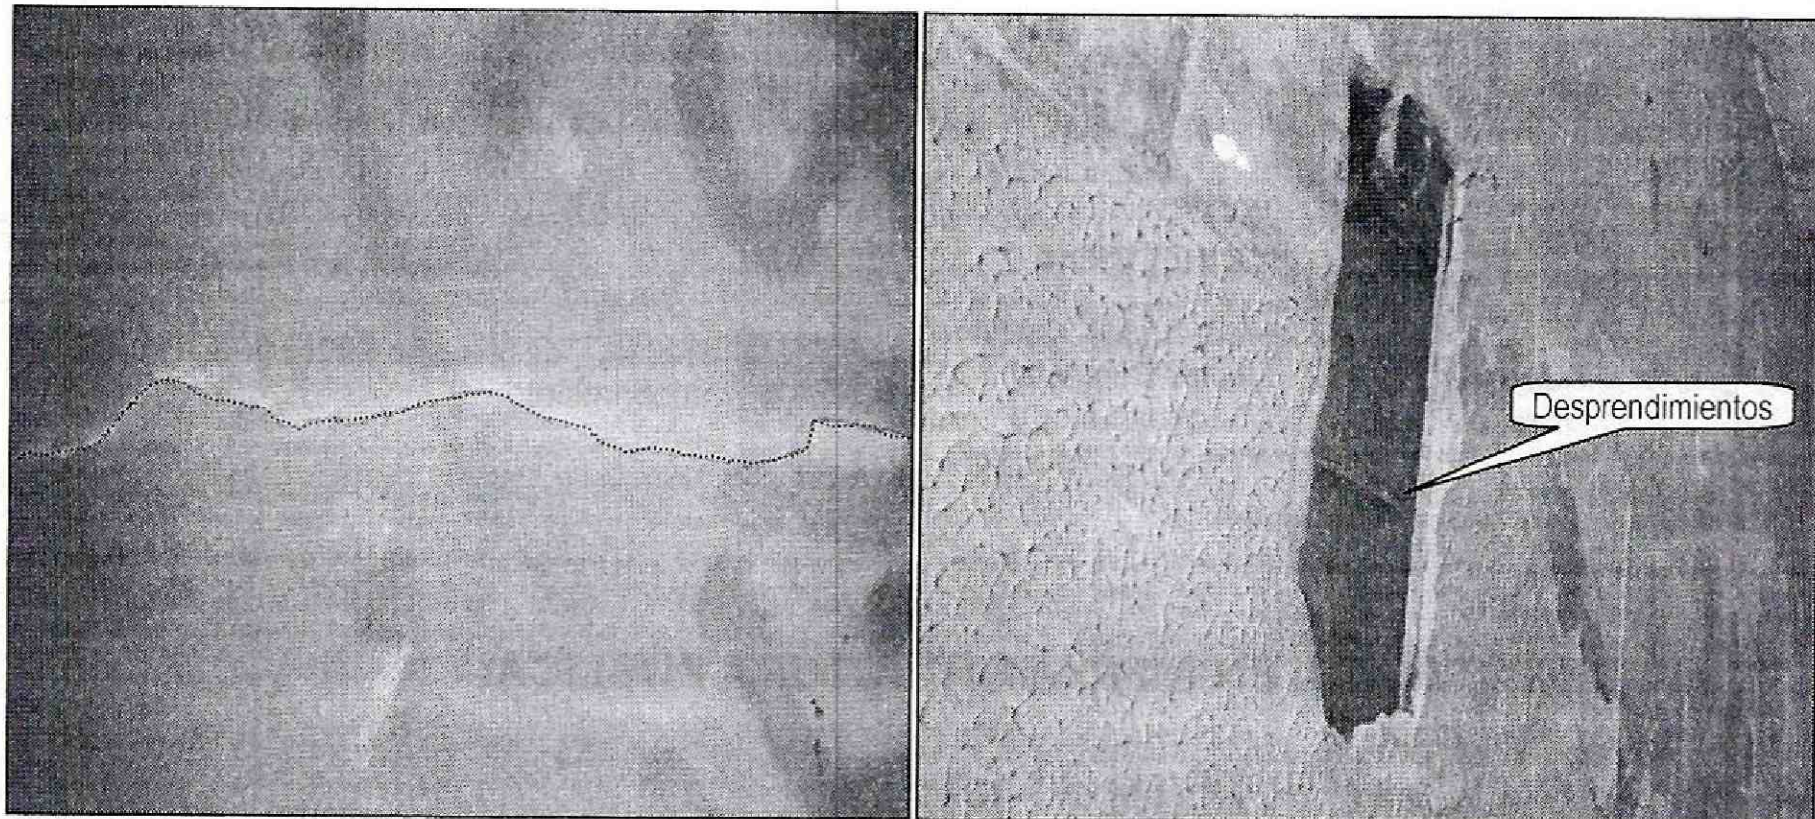
Así mismo, se evidencian lesiones de tipo mecánico en muros y losas de entrepiso, tales como grietas y desprendimiento de la capa de recubrimiento de estos elementos (ver fotografías 6 y 7). En uno de los niveles de la edificación, se observan vestigios de una conflagración, situación que pudo haber debilitado las

Fotografía 6 y 7. Vista de las grietas y desprendimientos en losas y muros del edificio emplazado en el predio de la Carrera 13 No. 64-55, en el Sector Catastral Chapinero Norte, de la Localidad de Chapinero

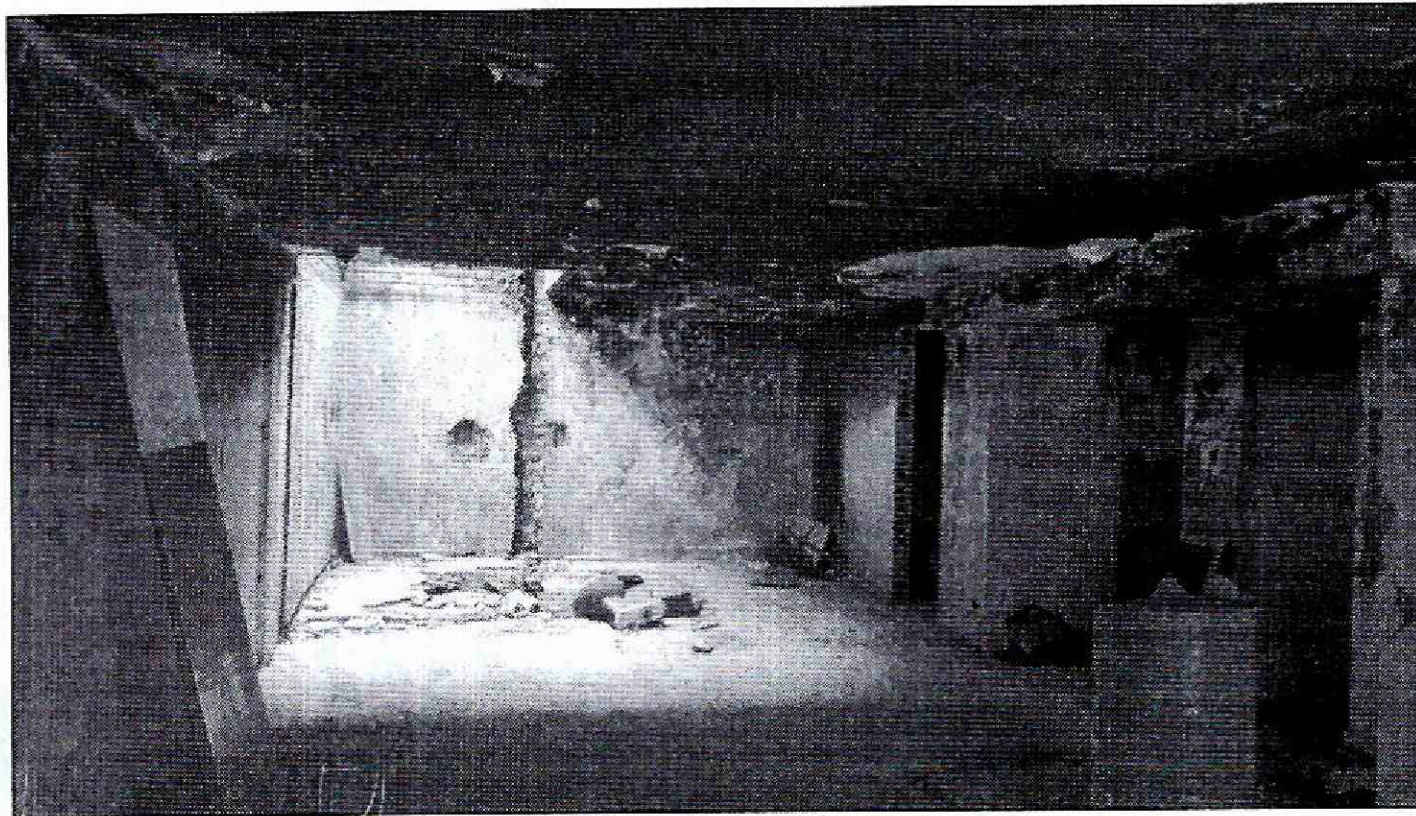
condiciones mecánicas del concreto y la mampostería (ver fotografía 8). Cabe anotar, que la edificación no cuenta con puertas ni ventanas.

Fotografía 8. Vista de de uno de los niveles donde posiblemente se presentó alguna conflagración. Carrera 13 No. 64-55, en el Sector Catastral Chapinero Norte, de la Localidad de Chapinero
