DIAGNÓSTICO TÉCNICO – DI- 8694
SUBDIRECCIÓN DE ANÁLISIS DE RIESGOS Y EFECTOS DE CAMBIO CLIMÁTICO
COORDINACIÓN DE ASISTENCIA TÉCNICA
RADICADO IDIGER 2015ER17528

DIRECCIÓN	Carrera 73B No. 6A-35.	ÁREA DIRECTA	2300m ²				
SECTOR CATASTRAL	Las Dos Avenidas.	POBLACIÓN ATENDIDA	500				
UPZ	46 – Castilla.	FAMILIAS	125	ADULTOS	280	NIÑOS	220
LOCALIDAD	08 – Kennedy.	PREDIOS EVALUADOS	1				
CHIP	AAA0082HYSY.	OFICIO REMISORIO	CR-22226

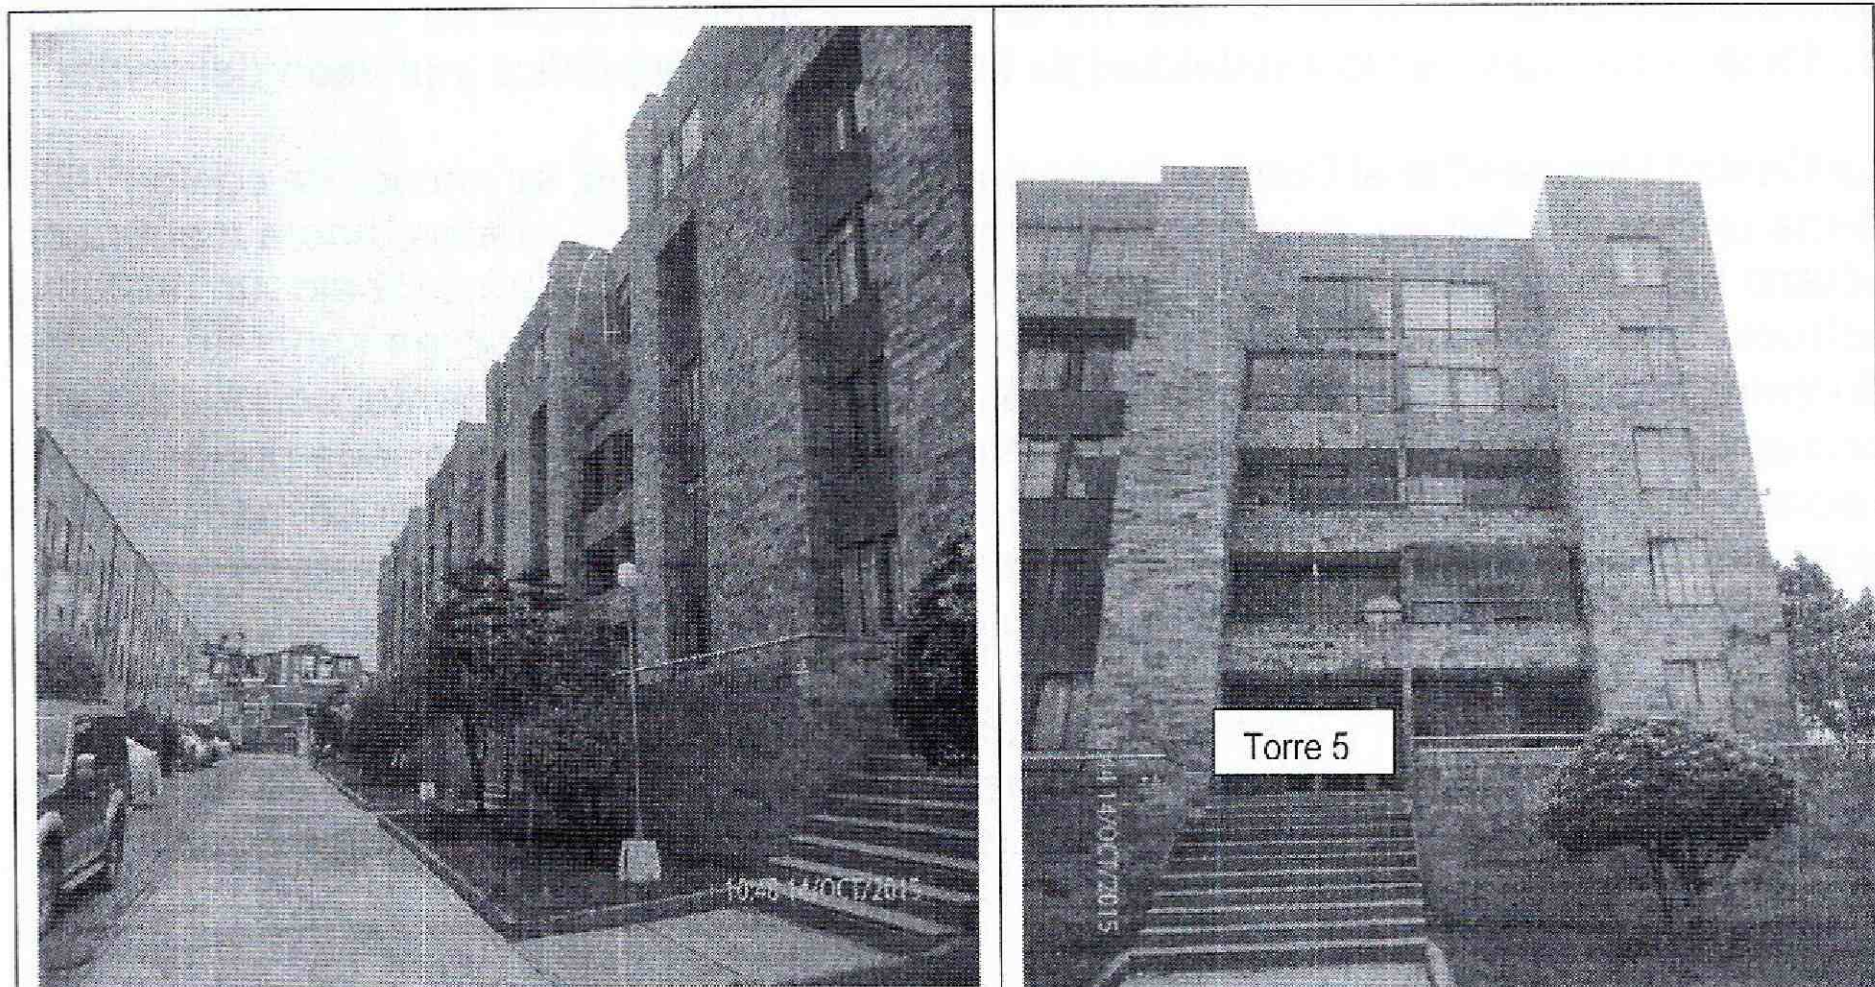
Fotografía 1 y 2: Vista de la Unidad Residencial el Portal y Santa María de los Ángeles, emplazada en el predio de la Carrera 73B No. 6A-35, en el sector catastral las Dos Avenidas de la localidad de Kennedy

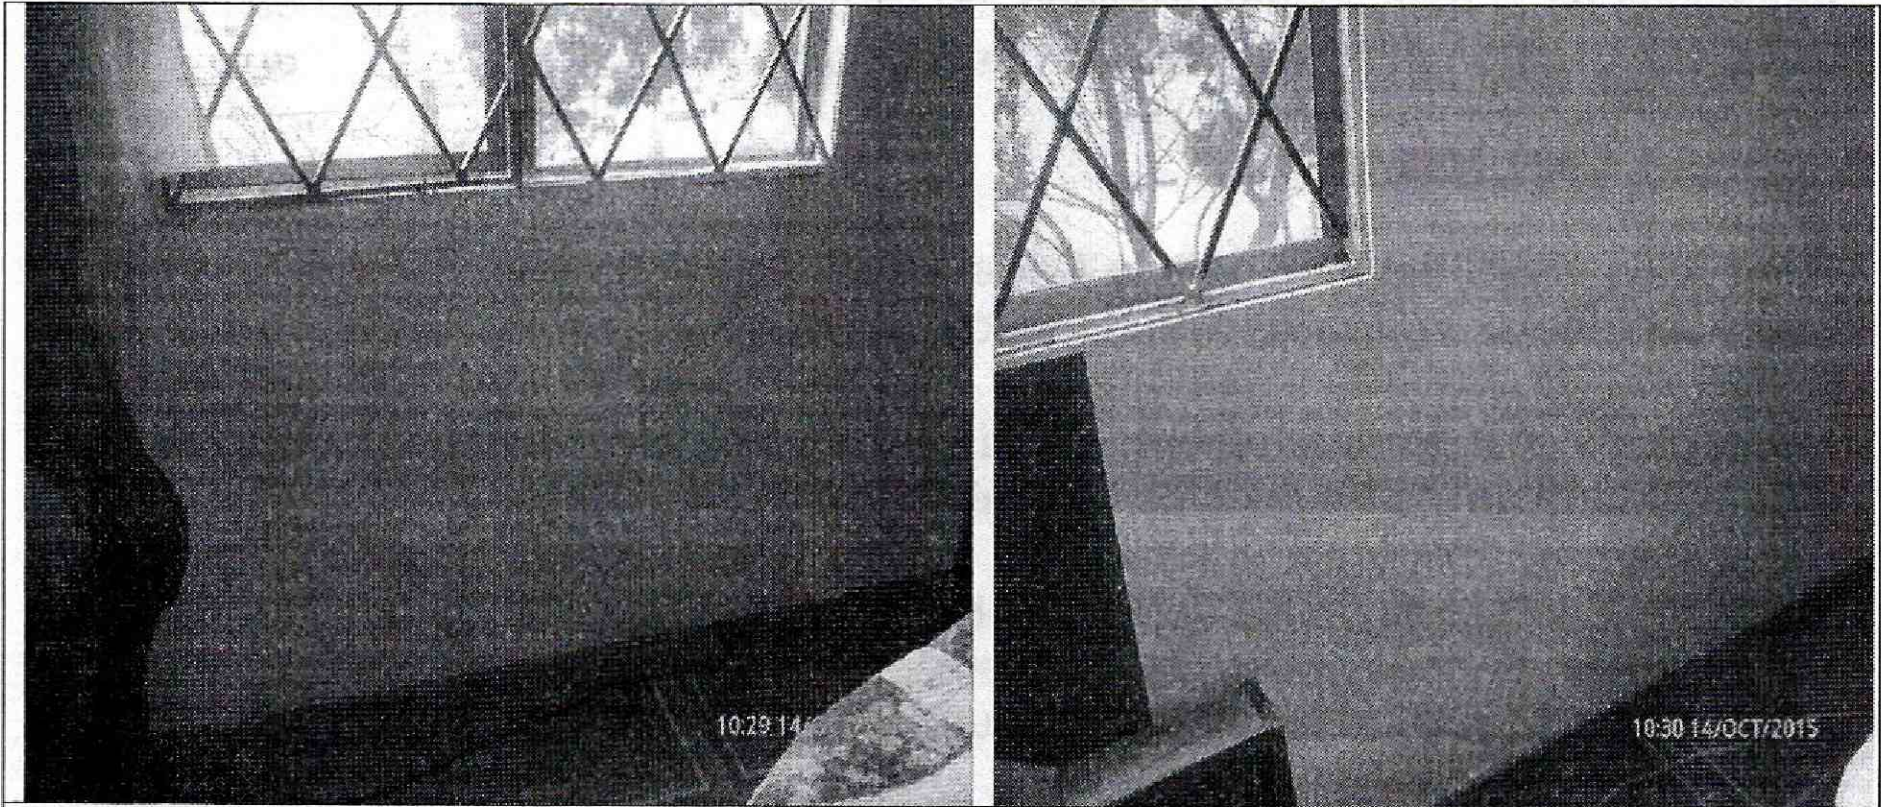
Se realiza, inspección visual al apartamento 203 del interior 5, donde se evidencia en los muros perimetrales del costado sur-occidental fisuras y grietas de tendencia horizontal y escalonada, de aberturas que oscilan entre el milímetro y los 3 milímetros de abertura, con longitudes cercanas al metro.

Entre las posibles causas por las cuales se presentan las afectaciones identificadas hacia el costado Suroccidental de las torres de apartamentos de la Unidad Residencial el Portal y Santa María de los Ángeles, se encuentran posibles asentamientos diferenciales experimentados por la estructura de dichas torres, así como posibles vibraciones transmitidas al terreno donde se emplazan las mencionadas torres, por el tránsito de vehículos de carga liviana y pesada por la cercanía a la Avenida de las Américas por el costado sur de la Unidad Residencial el Portal y Santa María de los Ángeles .

Fotografía 3 y 4: Se observan las fisuras y grietas de tendencia horizontal y escalonada, de aberturas que oscilan entre el milímetro y los 3 milímetros de abertura, con longitudes cercanas al metro, en el apartamento 203 del interior 5 la Unidad Residencial el Portal y Santa María de los Ángeles .

- Al responsable y/o responsables de la Unidad Residencial el Portal y Santa María de los Ángeles, ubicada en el predio de la Carrera 73 B N° 6 A-35, en el Sector Catastral las Dos Avenidas de la localidad de Kennedy, desarrollar las acciones pertinentes encaminadas a determinar la capacidad y desempeño de la estructura y de la cimentación de la edificación evaluada, para lo cual es necesario adelantar estudios detallados que determinen la causa de las afectaciones que dicha edificación presenta; dichos estudios deben determinar el tipo de intervenciones a implementarse con el fin de reparar y llevar la edificación a los niveles de seguridad requeridos, garantizando que se cumplan los requerimientos establecidos en la Ley 400 de 1997 en el Decreto No. 926 del 19 de marzo de 2010, Reglamento Colombiano de Construcción Sismo Resistente NSR-10, de acuerdo con la normatividad vigente, para lo cual se deben tramitar los permisos y licencias respectivos. Estos estudios deben ser adelantados por los responsables del edificio en comento, con el propósito de garantizar durante la vida útil del mismo, las condiciones adecuadas para su uso.

- Al responsable y/o responsables de la Unidad Residencial el Portal y Santa María de los Ángeles, ubicada en el predio de la Carrera 73 B N° 6 A-35, en el sector catastral las Dos Avenidas de la localidad de Kennedy, implementar en el menor tiempo posible y con el apoyo de personal idóneo las recomendaciones derivadas del estudio detallado de ingeniería mencionado anteriormente.

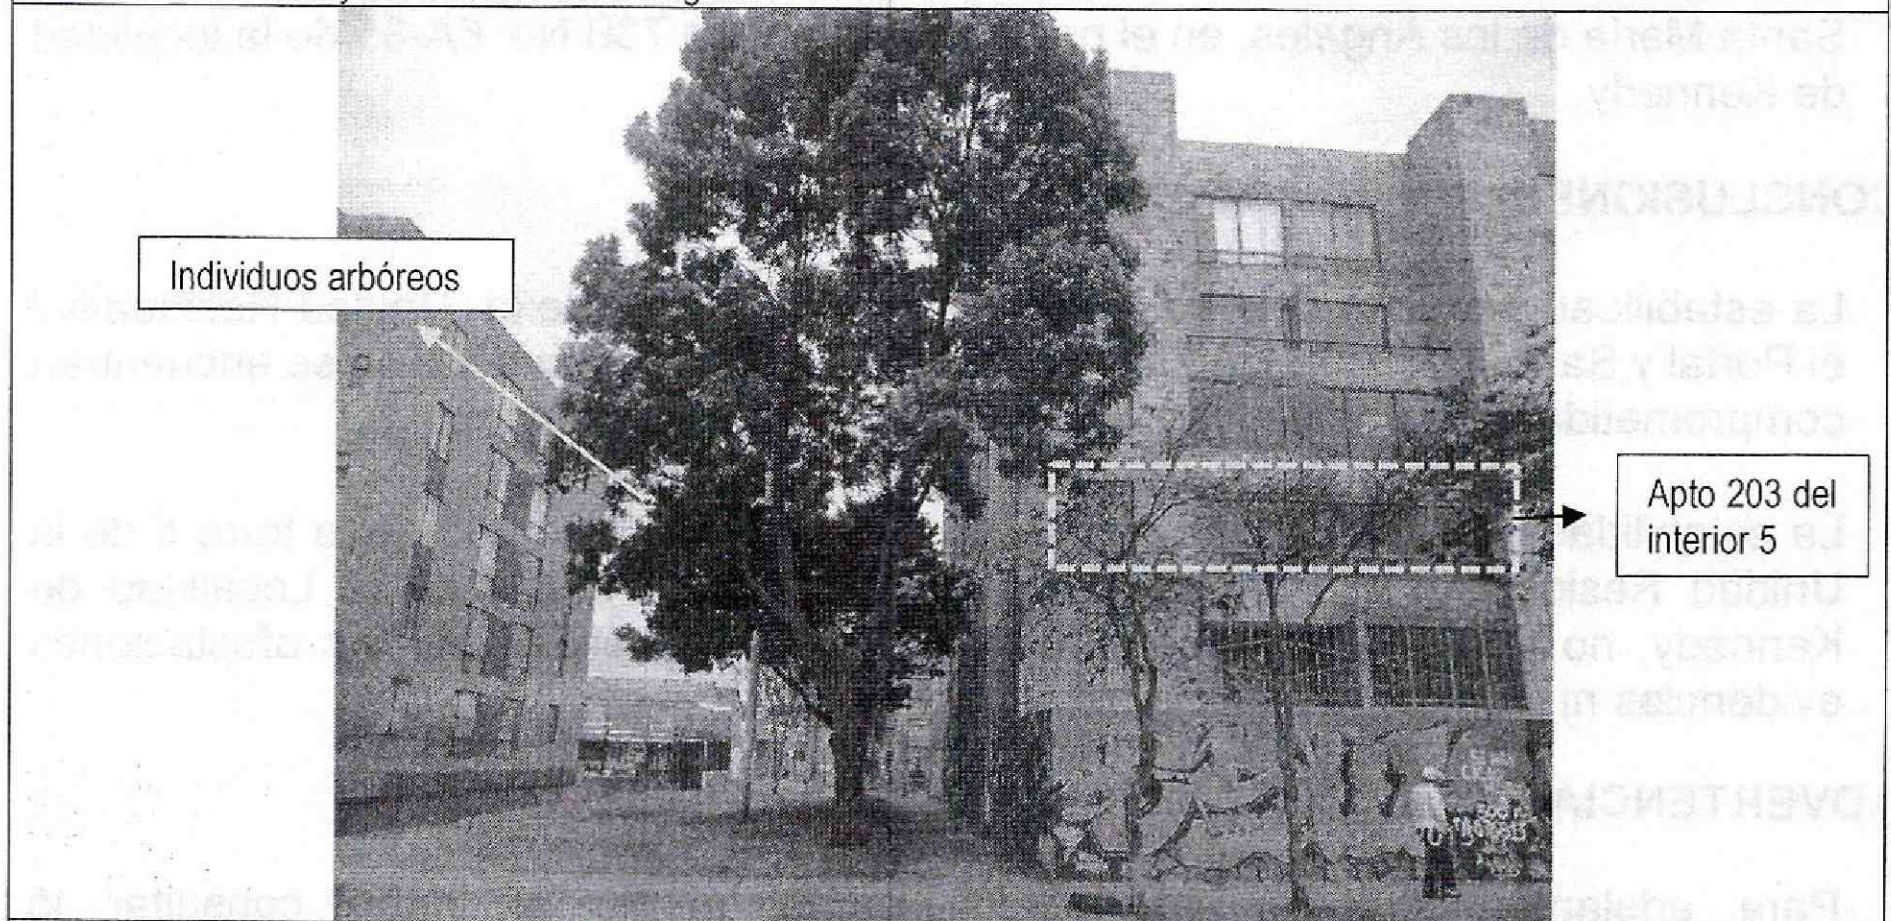
Al costado sur-occidental de la Unidad Residencial el Portal y Santa María de los Ángeles, se ubica una zona verde, de aproximadamente 750 m², donde se localizan individuos arbóreos de gran tamaño, que podrían estar generando afectaciones en la cimentación por el crecimiento prolongado de sus raíces, situación que con base a la inspección visual no es posible precisar.

Fotografía 5: Vista del costado sur de la Unidad Residencial el Portal y Santa María de los Ángeles, donde se evidencia la zona verde y los individuos arbóreos.

- A la Alcaldía Local de Kennedy y a la Secretaria Distrital de Ambiente, desde su competencia, definir el responsable y/o responsables de realizar los análisis pertinentes que permitan determinar si los individuos arbóreos localizados al costado sur-occidental del predio de la Carrera 73 B N° 6 A-35 del Sector de la Localidad de Kennedy, están generando y/o pudieren generar alguna afectación en la cimentación
