DIAGNÓSTICO TÉCNICO – DI- 8698
SUBDIRECCIÓN DE ANÁLISIS DE RIESGOS Y EFECTOS DE CAMBIO CLIMÁTICO
COORDINACIÓN DE ASISTENCIA TÉCNICA
RADICADO IDIGER 2015ER17655

DIRECCIÓN	Carrera 73 B Bis N° 26 – 81 Sur	ÁREA DIRECTA	84000 m ²		
SECTOR CATASTRAL	Ciudad Kennedy Oriental	POBLACIÓN ATENDIDA	5000		
UPZ	47-Kennedy Central	FAMILIAS	1069	ADULTOS	2000
				NIÑOS	3000
LOCALIDAD	08 – Kennedy.	PREDIOS EVALUADOS	1		
CHIP	AAA0043SXWF y otros	OFICIO REMISORIO	CR-22233

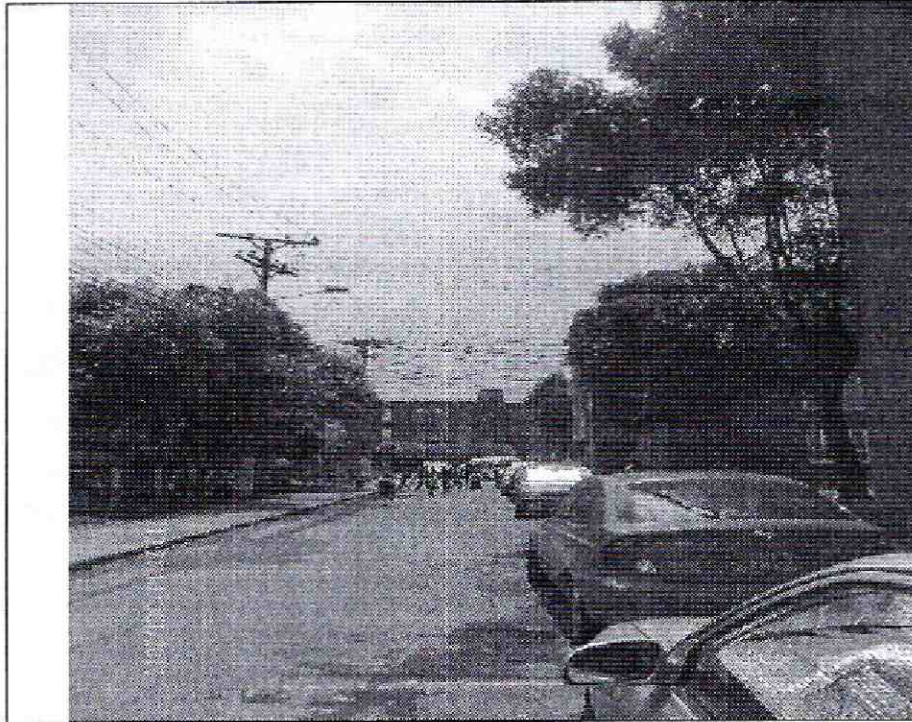
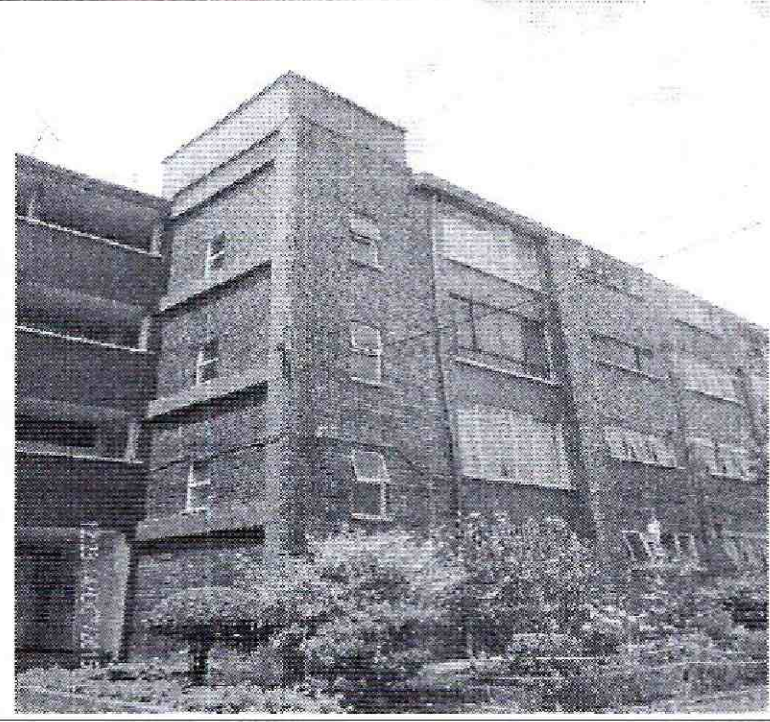
Fotografía 1 y 2: Vista de las edificaciones que conforman la Unidad Residencial Súper manzana 2, donde no se evidencian afectaciones en la estructura.

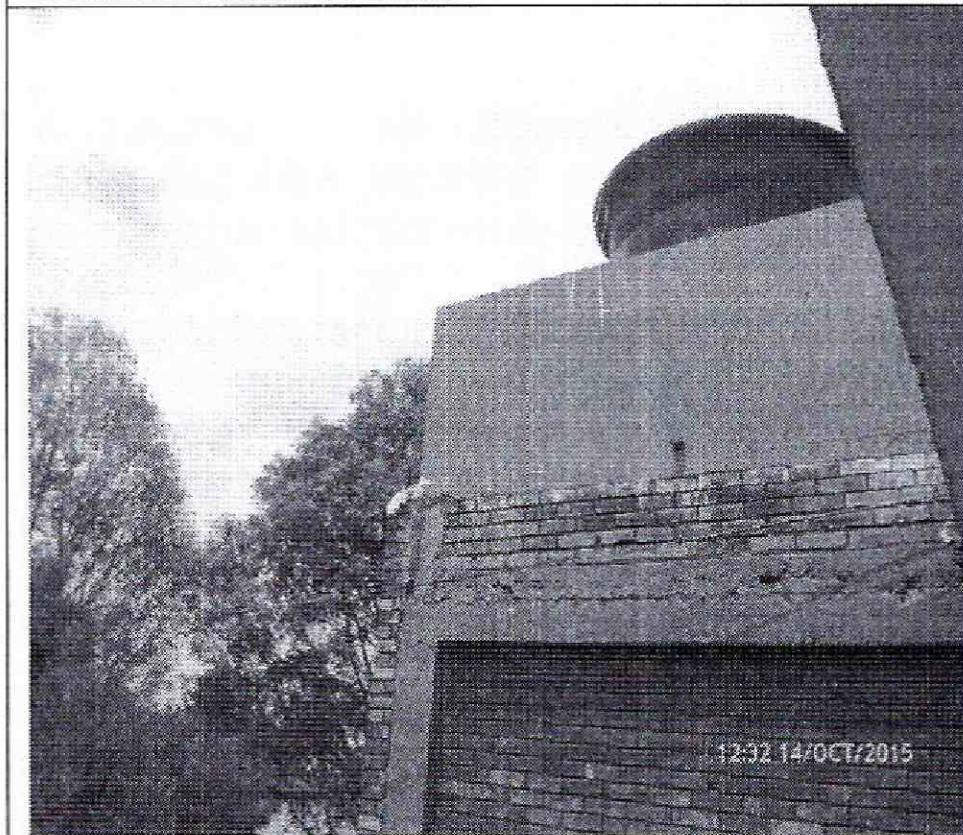
En el radicado de la referencia se manifiesta que la modificación de los tanques de almacenamiento de agua que se ubican sobre la cubierta de las entradas, está generando daños a la estructura por la distribución de cargas. Se verifica desde el exterior las edificaciones que conforman los bloques y las entradas (Bloque 7 entrada 1, 12, 21 y Bloque 8 Entrada 7), donde se han realizados las modificaciones, sin que se evidencien afectaciones estructurales. Se observa el deterioro de las edificaciones probablemente por la vetustez de la construcción y por la falta de mantenimiento y mejoramiento, de igual manera se evidencian humedades en las placas de las cubiertas por filtraciones de agua, posiblemente provenientes del deterioro de las redes internas de agua potable y/o por la falta de manejo de las aguas lluvias en la cubierta de las edificaciones.

Fotografía 3: Se observa el tanque de almacenamiento ubicados en la cubierta del Bloque 7 Entrada 21, la Unidad Residencial Súper manzana 2, en el predio de la Carrera 73 B Bis N° 26 – 81 Sur.

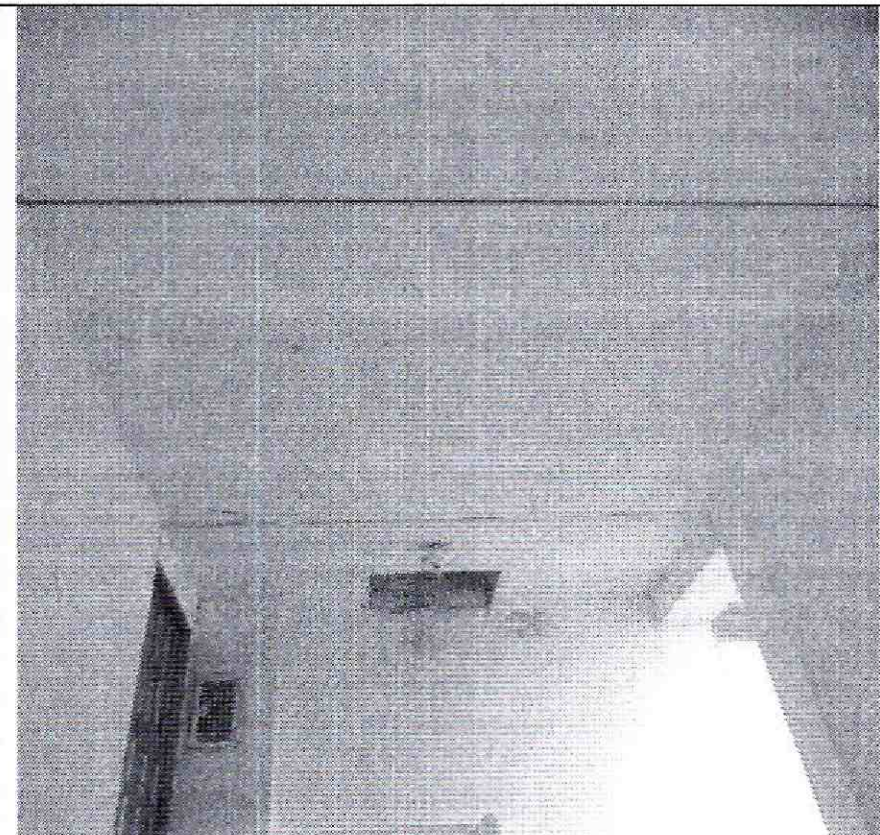
Fotografía 4: Se observa las humedades en la placa de cubierta donde se ubican los tanques de almacenamiento de la Unidad Residencial Súper manzana 2, en el predio de la Carrera 73 B Bis N° 26 – 81 Sur.

- Deterioro de las de las edificaciones que conforman la Unidad Residencial Súper manzana 2, en el predio de la Carrera 73 B Bis N° 26 – 81 Sur, de no realizarse mantenimiento de las mismas.

- En caso de no existir restricciones y/o condicionamientos al uso del suelo, se recomienda a la administración y copropietarios de las edificaciones que conforman La Unidad Residencial Súper Manzana 2, emplazado en el predio de la Carrera 73B BIS No. 26 - 81 Sur, implementar acciones para el mantenimiento y mejoramiento de la calidad de las construcciones, con el

- En caso requerirse profundizar sobre las afectaciones observadas, se recomienda a la administración y copropietarios de las edificaciones que conforman La Unidad Residencial Súper Manzana 2, emplazado en el predio de la Carrera 73B BIS No. 26 - 81 Sur, de la Localidad de Kennedy, adelantar estudios detallados de patología que incluyan estudios de vulnerabilidad y comportamiento suelo-estructura; garantizando que se cumplan los requerimientos establecidos en el Reglamento Colombiano de Construcción Sismo Resistente NSR-10, de acuerdo con la normatividad vigente para el barrio, para lo cual se deben tramitar los permisos y licencias respectivos.
