DIAGNÓSTICO TÉCNICO – DI-8699
SUBDIRECCIÓN DE ANÁLISIS DE RIESGOS Y EFECTOS DE CAMBIO CLIMÁTICO
COORDINACIÓN DE ASISTENCIA TÉCNICA
RADICADO IDIGER 2015ER19583

El predio localizado en la Carrera 36 No 53 A-67, corresponde a la manzana 9 - Lote 21, del Sector Catastral Nicolás de Federmán, de la Localidad de Teusaquillo (Ver Figura No. 1).

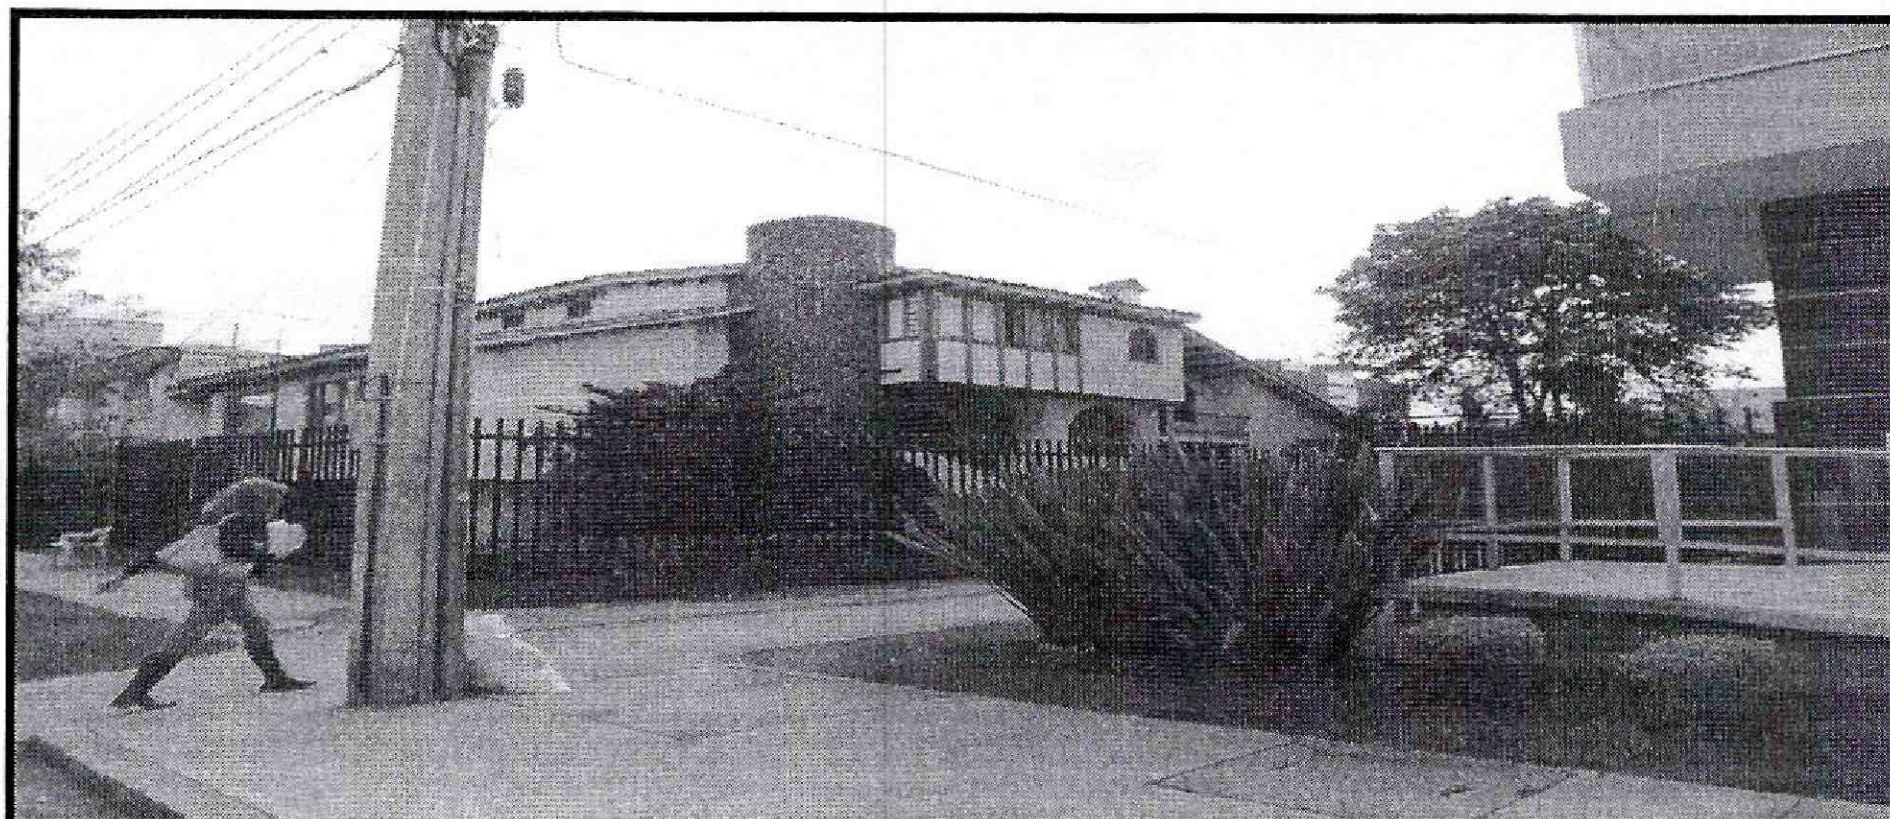
El día 26 de Noviembre de 2015, en atención al radicado 2015ER19583, personal del Instituto Distrital de Gestión de Riesgos y Cambio Climático IDIGER, realizó visita técnica al predio ubicado en la Carrera 36 No 53 A - 67, en el Sector Catastral Nicolás de Federmán, de la Localidad de Teusaquillo. En el predio se presenta una edificación de dos niveles perteneciente a una comunidad religiosa cuyo sistema estructural está conformado por muros de carga (Ver fotografía1).

Fotografía 1. Vistas general de la fachada de predio ubicado en la Carrera 36 No 56 A 67, en el Sector Catastral Nicolás de Federmán de la Localidad de Teusaquillo.

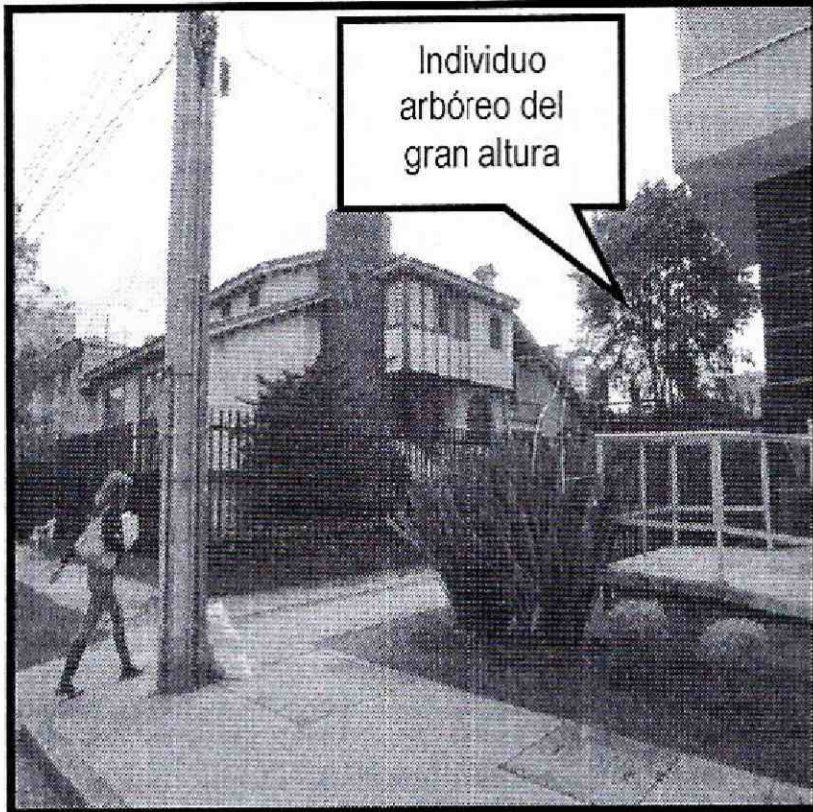
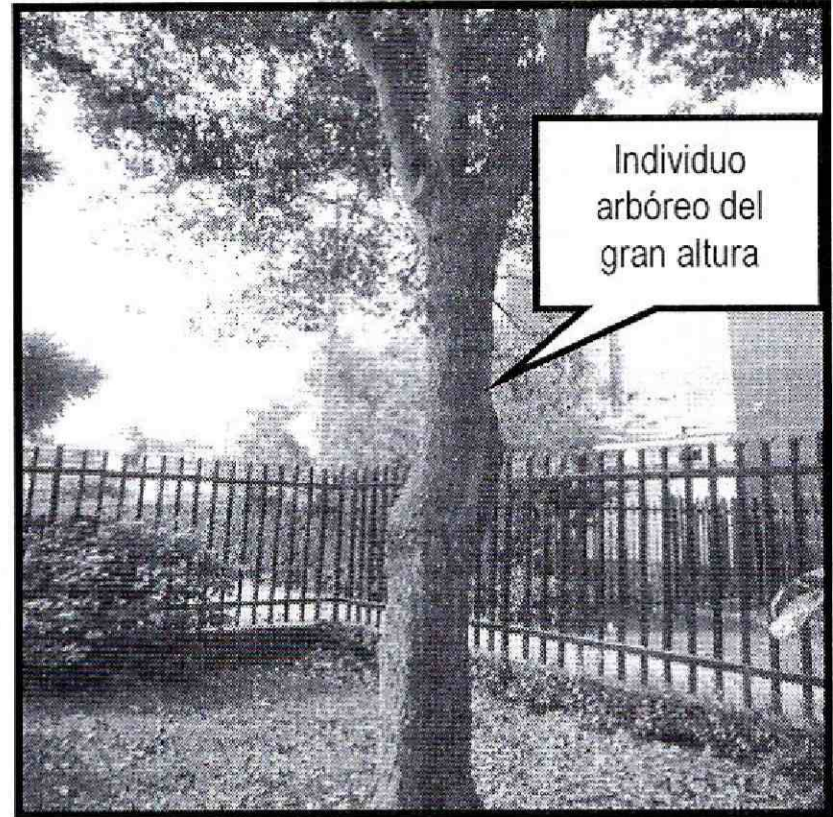
En la parte frontal de la edificación sobre la Calle 53A Bis (costado norte), se presenta un antejardín conformado por pasto e individuos arbóreos de tamaños medianos, con excepción de un árbol de gran tamaño, de altura aproximada a los 6 m, localizado hacia el costado occidental del antejardín (Ver fotografías 2 y 3). En la parte media del antejardín, se presenta un camino de ancho aproximado a los 90cm, que conduce a la entrada principal de la edificación, construido en placa de concreto, con baldosín como acabado. El camino se encuentra aproximadamente a 3m del individuo arbóreo de gran altura.

Fotografía 2 y 3. Antejardín e individuo arbóreo de gran altura, en el predio ubicado en la Carrera 36 No 56 A 67, en el Sector Catastral Nicolás de Federmán de la Localidad de Teusaquillo.

- Se remite copia a la Secretaria Distrital de Ambiente, para que se realice un análisis **detallado**, del potencial de succión de los árboles localizados en el antejardín de la edificación, localizada en el predio de la Carrera 36 No 56 A 67, en el Sector Catastral Nicolás de Federmán de la Localidad de Teusaquillo y determinen las acciones requeridas para limitar o detener los procesos de asentamientos diferenciales de la misma, en caso que se determine que existe una relación entre dichos asentamientos y los individuos arbóreos.

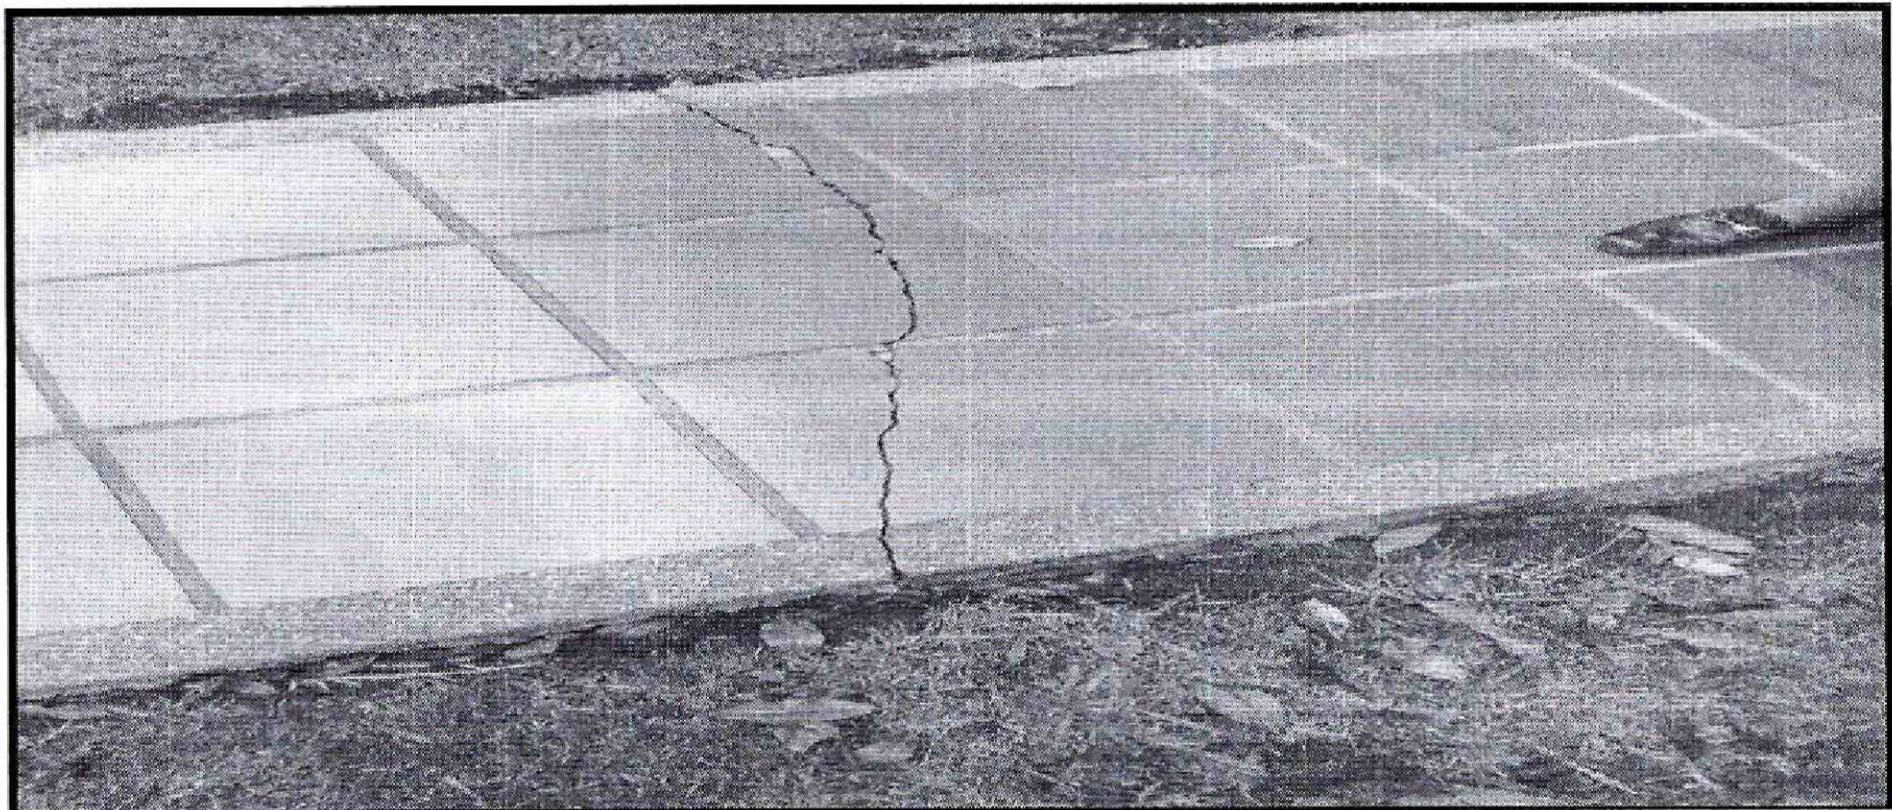
El camino presenta una grieta de tendencia longitudinal sobre las baldosas, con una abertura hasta de un centímetro (Ver fotografía 4). Al interior de la edificación, se evidencia una fisura de tendencia diagonal con abertura aproximada a los 3mm, en uno de los muros divisorios que conforman la entrada a la capilla, que está localizada hacia el costado nor occidental de la edificación (Ver fotografía 5). Así mismo en el dintel de la venta de la capilla que da al antejardín, se evidencia una fisura de tendencia longitudinal con abertura aproximada al milímetro y longitud de 2m (aprox).

De acuerdo con la forma y localización de las fisuras evidenciadas en la edificación, se puede decir que posiblemente estas afectaciones han sido producto de asentamientos diferenciales que ha sufrido la misma hacia el costado norte (hacia el antejardín)

Fotografía 4. Grieta de tendencia longitudinal, en las baldosas del camino que conduce a la entrada de la edificación, ubicada en la Carrera 36 No 56 A 67, en el Sector Catastral Nicolás de Federmán de la Localidad de Teusaquillo.

- Al responsable o responsables, del predio de la Carrera 36 No 56 A 67, en el Sector Catastral Nicolás de Federmán de la Localidad de Teusaquillo, hacer un seguimiento permanente de las condiciones de estabilidad de la edificación y del terreno en general, e informar a esta entidad si se presentan cambios importantes que alteren o modifiquen de manera significativa la estabilidad de la misma.

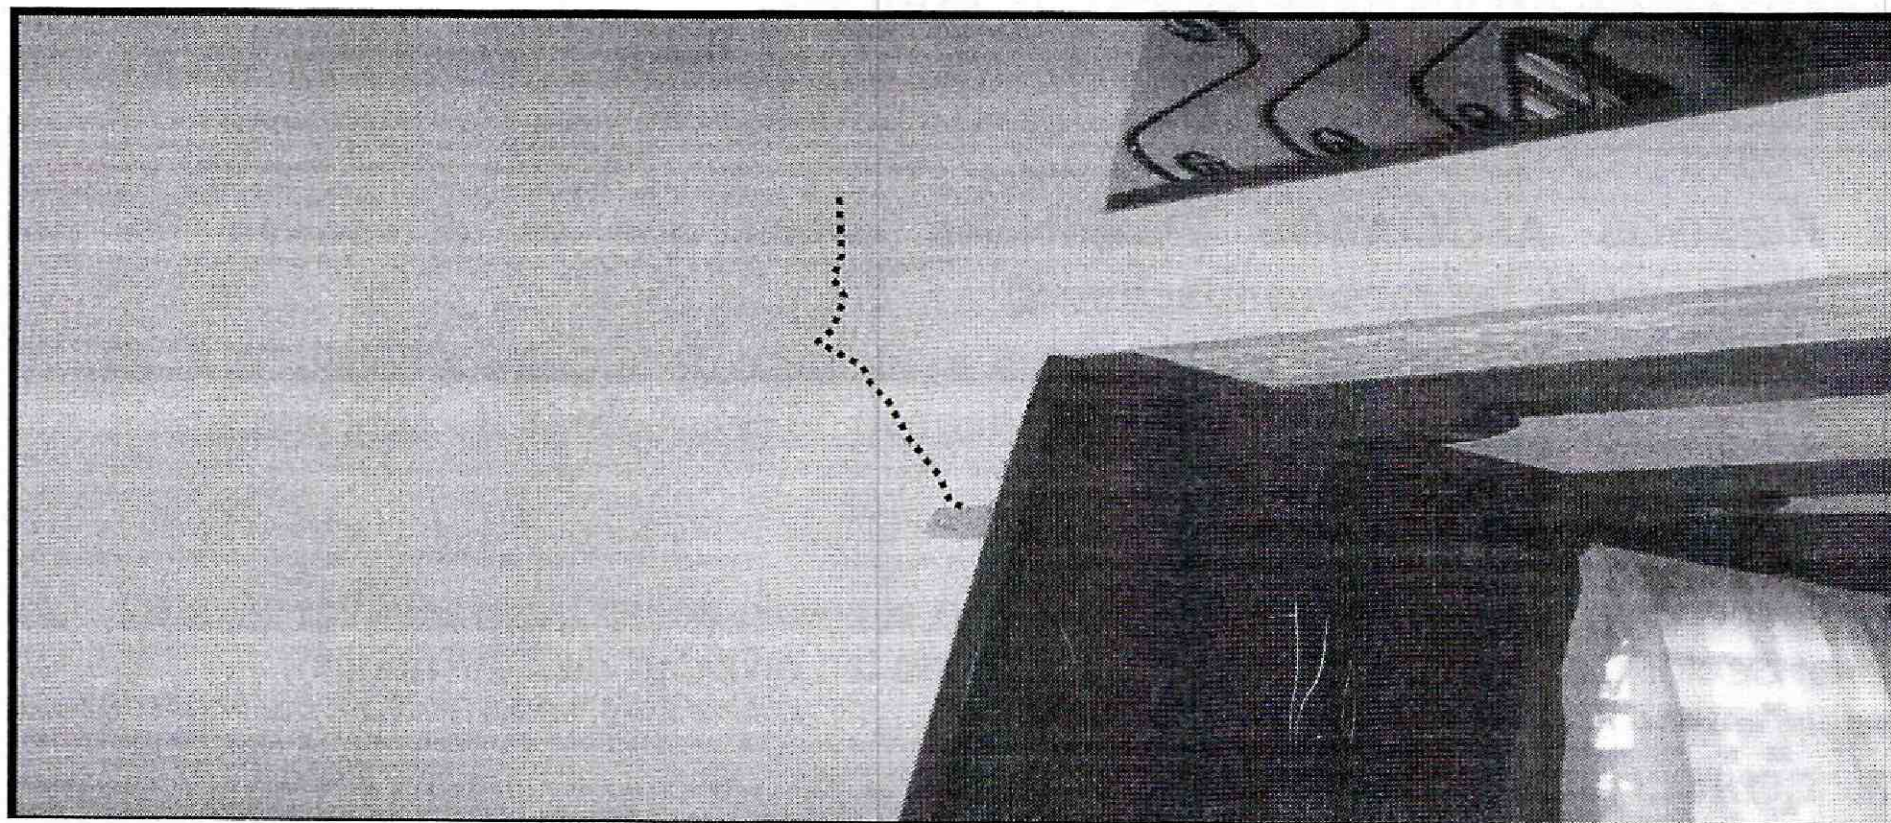
Fotografía 5. Fisura de tendencia diagonal en uno de los muros divisorios que conforman la entrada a la capilla, localizada hacia el costado nor occidental de la edificación.

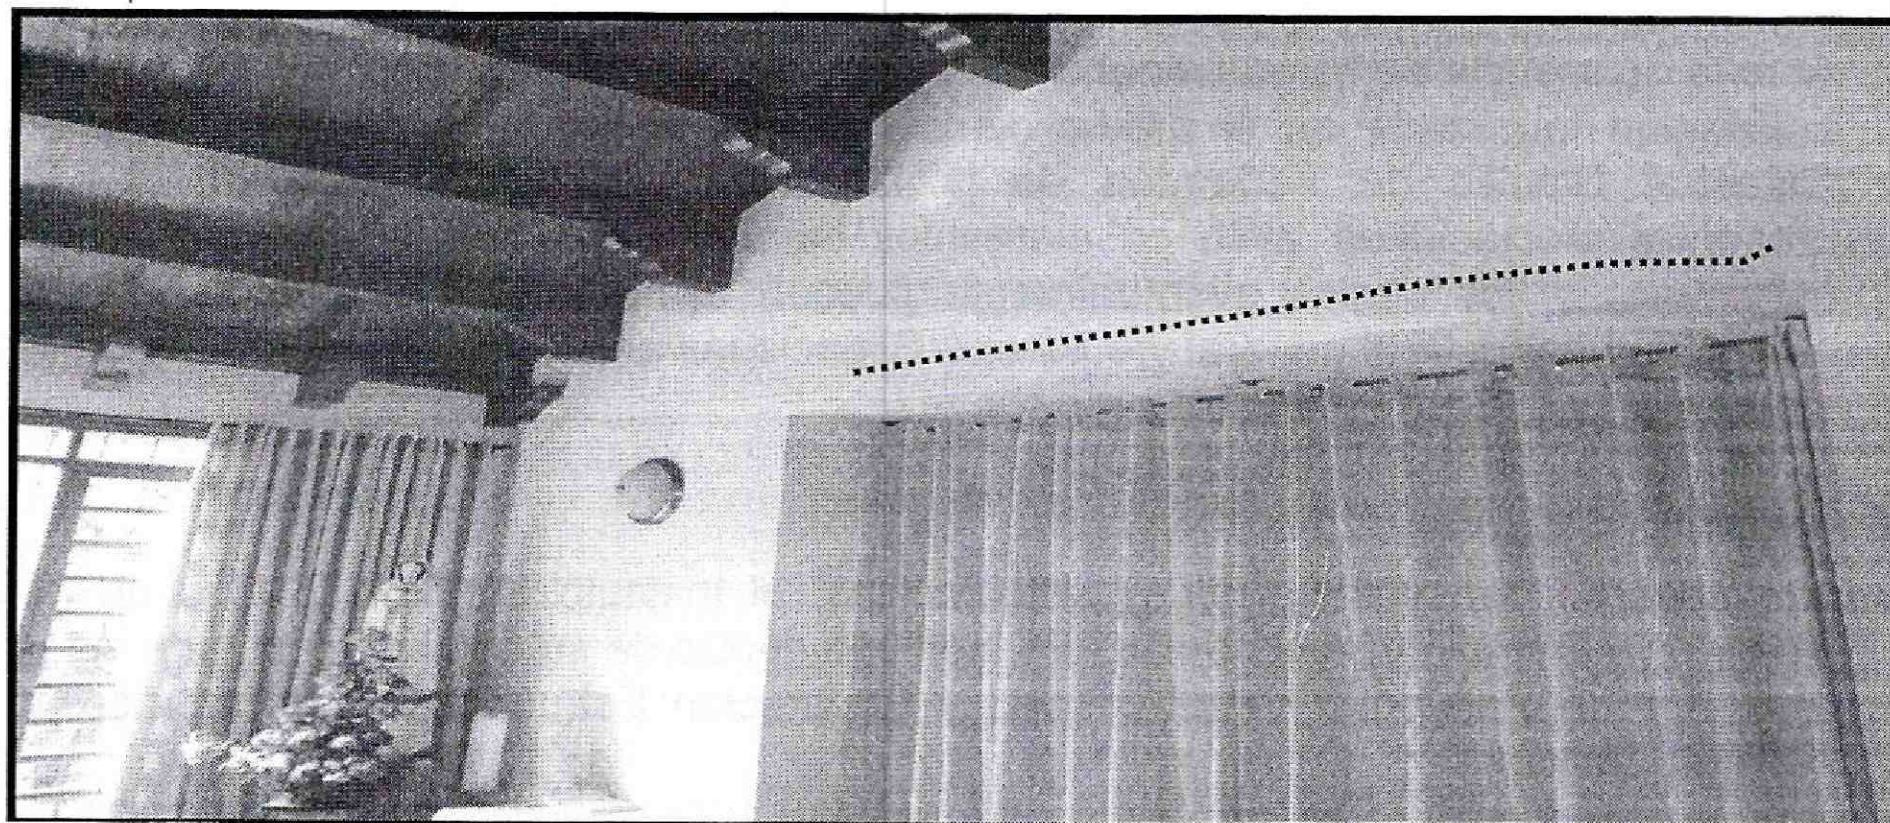
Fotografía 6. Fisura de tendencia horizontal en el dintel de la ventana de la de la edificación, ubicada en la Carrera 36 No 56 A 67, en el Sector Catastral Nicolás de Federmán de la Localidad de Teusaquillo.
