**DIAGNÓSTICO TÉCNICO DI - 8700**  
**SUBDIRECCIÓN DE ANÁLISIS DE RIESGOS Y EFECTOS DE CAMBIO CLIMÁTICO**  
**COORDINACIÓN DE ASISTENCIA TÉCNICA**  
**RADICADO IDIGER No. 2015ER19798**

<b>DIRECCIÓN</b>	Carrera 7A Este No 9B-41 (Dirección Nueva) Trasversal 6A Este 9B-41 (Dirección Antigua)	<b>ÁREA DIRECTA</b>	200 m <sup>2</sup>		
<b>BARRIO</b>	Egipto Alto (J.C. Turbay)	<b>POBLACIÓN ATENDIDA</b>	1		
<b>UPZ</b>	96-Lourdes	<b>FAMILIAS</b>	1	<b>ADULTOS</b>	1
<b>LOCALIDAD</b>	3 - Santa fe	<b>PREDIOS EVALUADOS</b>	1		
<b>CHIP</b>	AAA0144SAJZ	<b>OFICIO REMISORIO</b>	CR-22235

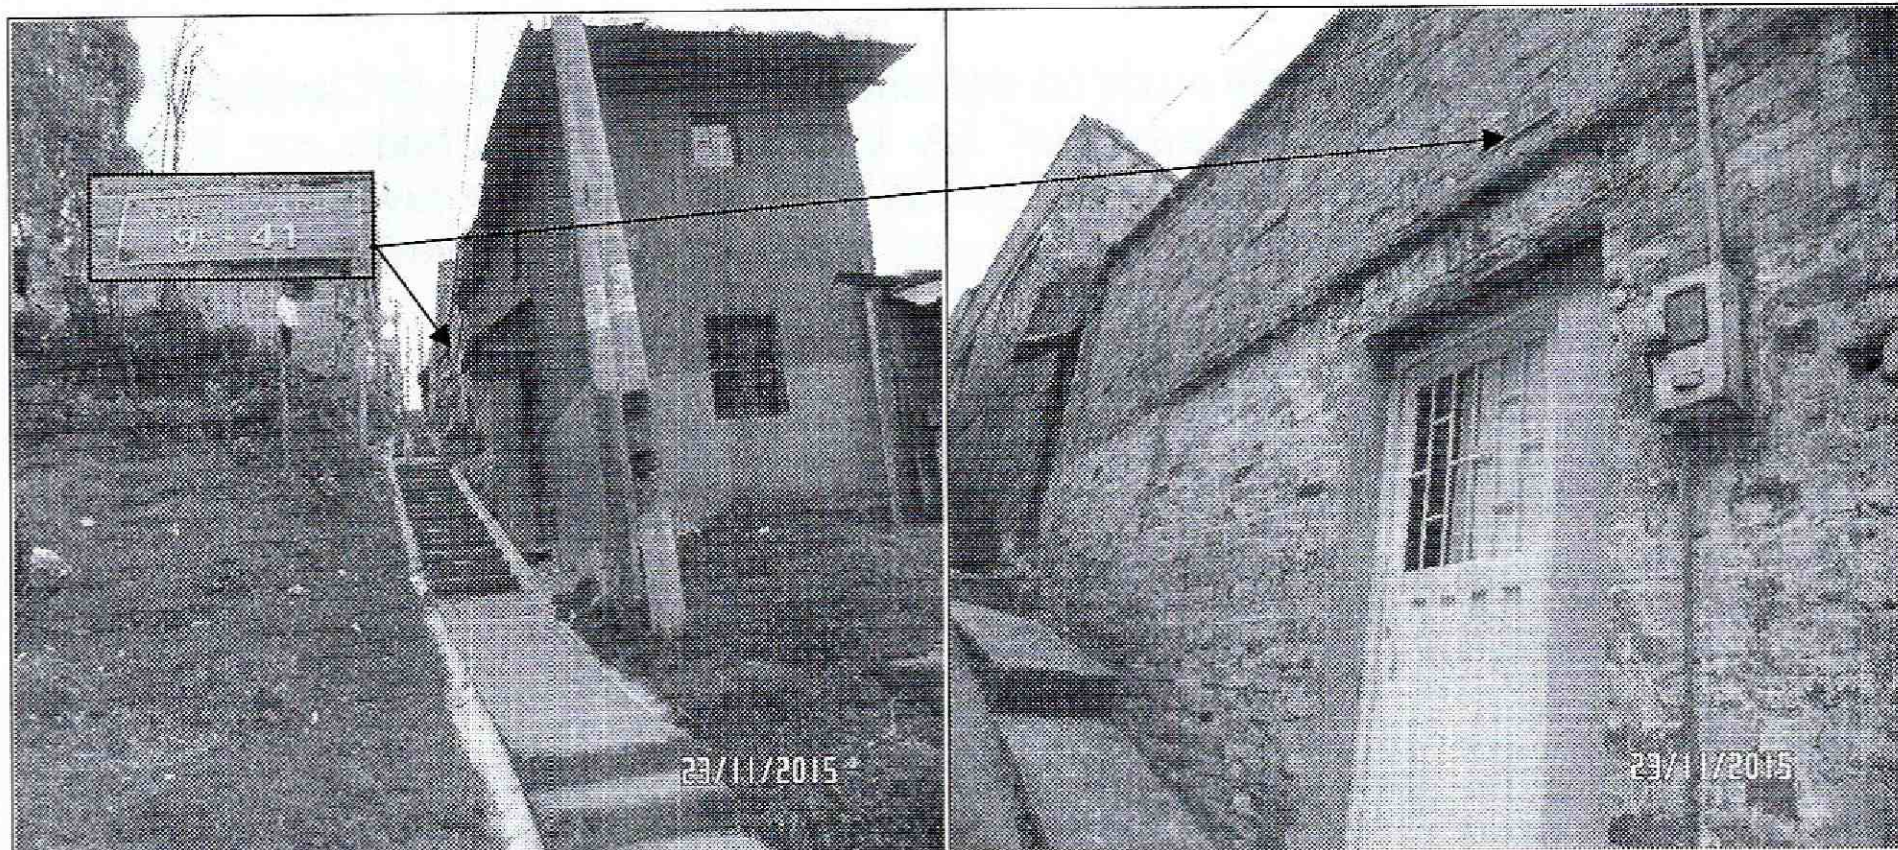
Hacia la parte alta del talud se localiza el predio de la Carrera 7A Este No 9B-41, donde se emplaza una vivienda de un nivel, construida en mampostería simple, con cubierta en liviana en teja de zinc. La vivienda presenta deficiencias constructivas relacionadas con la ausencia de elementos de confinamiento y amarre, así como la falta de un mantenimiento preventivo en la misma. Hacia el costado occidental del predio se observan grietas de tendencia diagonal escalonada en el muro de cerramiento de longitud cercana a los 2m y aberturas de 2 cm.

**Fotografías 1 y 2** Vista del predio de la Carrera 7A Este No 9B-41, barrio Egipto Alto (J.C. Turbay) de la Localidad de Santafé donde se emplaza una vivienda de un (1) nivel, construida en mampostería simple.

- Al responsable y/o responsables del predio de la Carrera 7A Este No 9B-41, barrio Egipto Alto (J.C. Turbay) de la Localidad de Santafé, implementar acciones para el mantenimiento reforzamiento y/o mejoramiento de la calidad de la vivienda allí existente; esto con el fin de garantizar durante la vida útil de la misma las condiciones adecuadas para su uso.
- En caso de no existir restricciones y/o condicionamientos del uso del suelo, para los predios de la Carrera 7A Este No 9B-41 y Transversal 5A Este No 9C-18, del barrio Egipto Alto (J.C. Turbay) de la Localidad de Santafé, se recomienda al responsable y/o responsables de los mismos, implementar adecuadas medidas de estabilización,

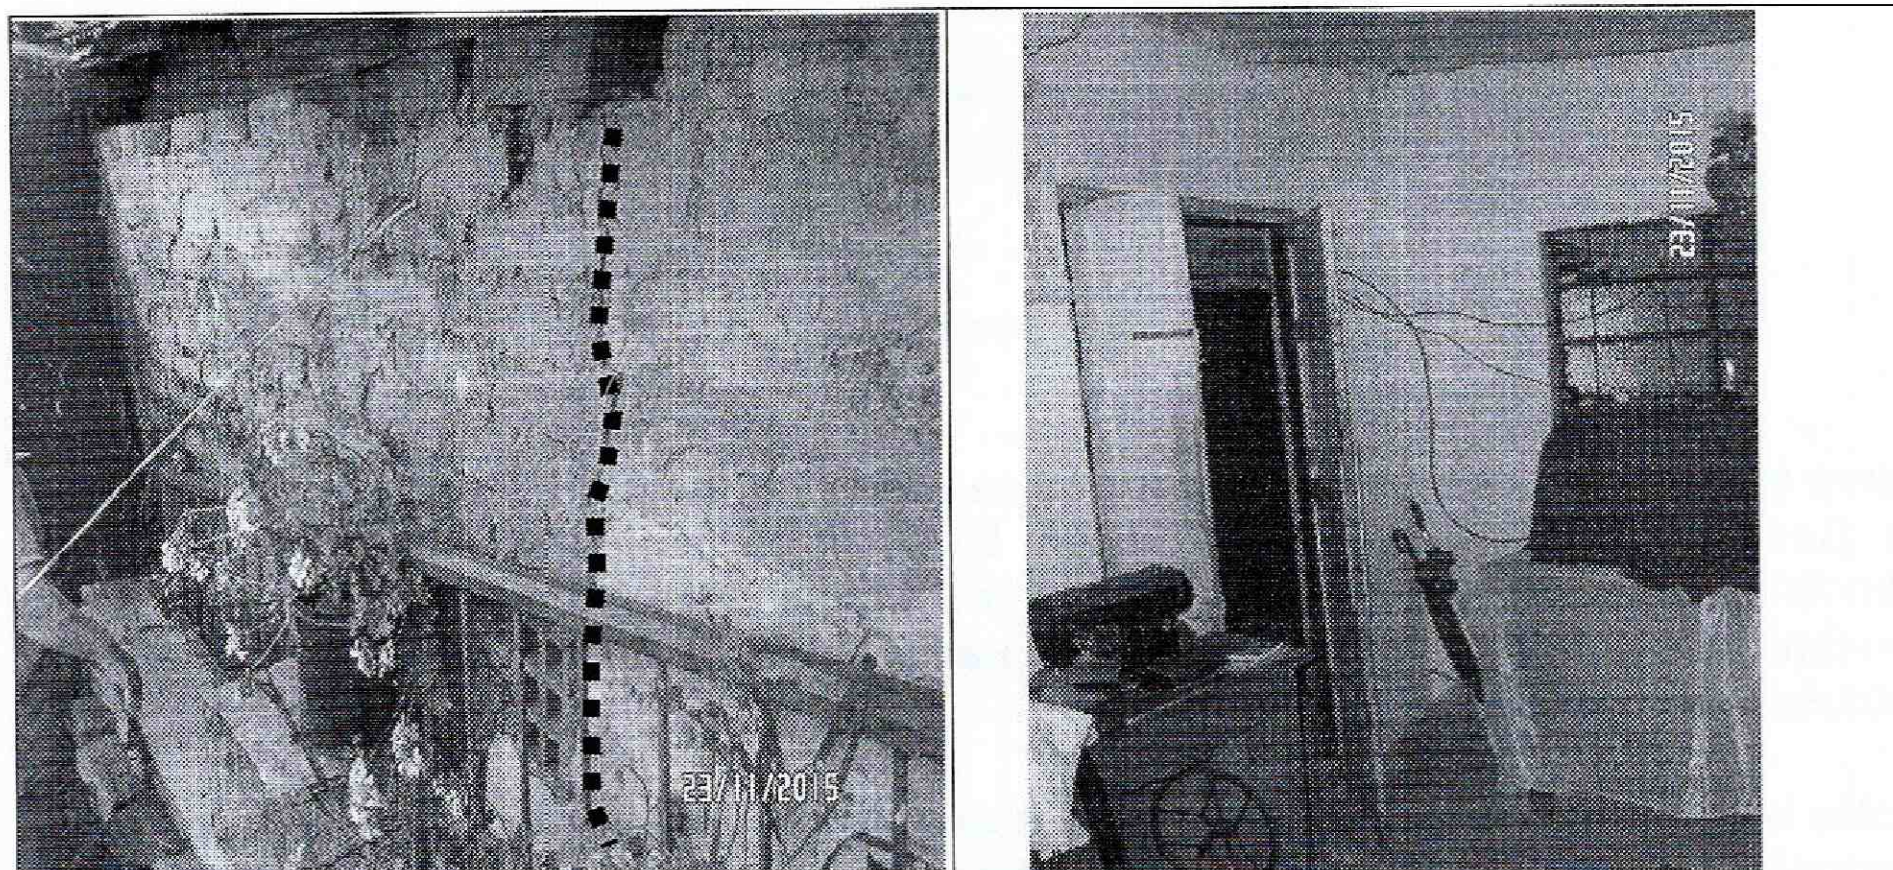
Entre las posibles causas, por las cuales se presentan las afectaciones en el predio de la Carrera 7A Este No 9B-41, están las deficiencias constructivas relacionadas principalmente con la carencia de elementos estructurales tipo vigas y columnas y los movimientos que se han presentado en predio aledaño que son evidenciadas por las ondulaciones observadas en el mismo.

**Fotografías 3 y 4** Vista del interior del predio de la Carrera 7A Este No 9B-41 y el costado occidental del mismo donde se observan grietas de tendencia diagonal escalonada en el muro de cerramiento de longitud cercana a los 2m y aberturas de 2 cm.

protección y manejo de las aguas de escorrentía superficial y subsuperficial, en todos aquellos taludes de corte y/o relleno que hayan sido realizados para la adecuación del predio y posterior emplazamiento de la vivienda existente en el mismo. Por otra parte se resalta, que se deberá garantizar el cumplimiento de los requerimientos establecidos en el Reglamento Colombiano de Construcción Sismo Resistente NSR – 10, de acuerdo con la normatividad vigente para el predio, para lo cual se deben tramitar los permisos y licencias respectivos.

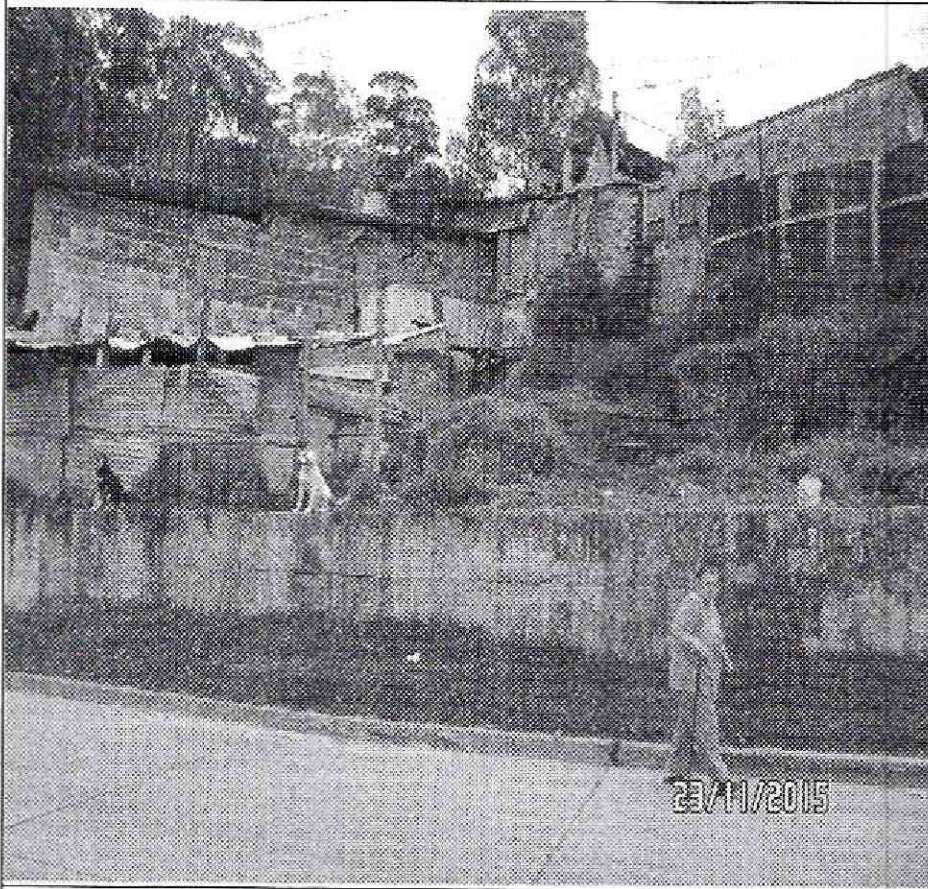
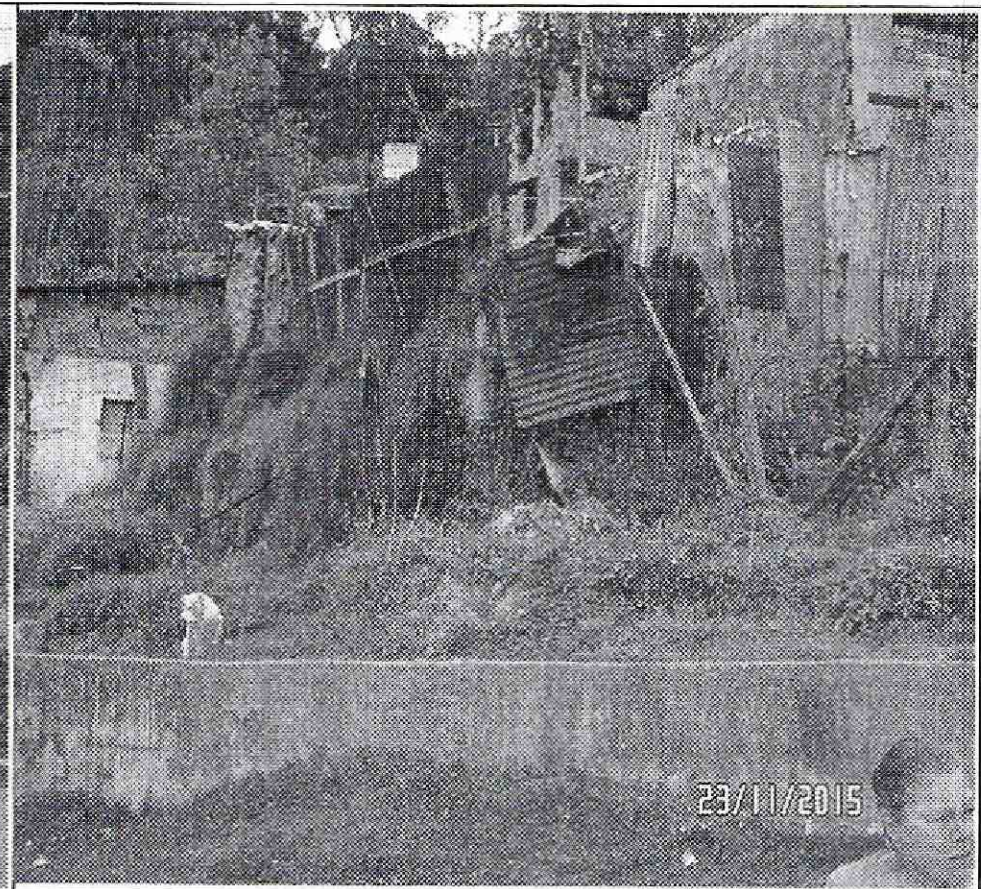
En la zona de transición entre el muro de contención y la vivienda de la Carrera 7A Este No 9B-41, existe un lote (Transversal 5A Este No 9C-18) donde se observan ondulaciones en terreno posiblemente asociadas a las labores de excavación realizadas para la adecuación del muro de contención y su posterior emplazamiento.

**Fotografías 5 y 6.** Zona de transición entre el muro de contención y la vivienda de la Carrera 7A Este No 9B-41, existe un lote donde se observan ondulaciones en terreno posiblemente asociadas a las labores de excavación realizadas para la adecuación del muro de contención y su posterior emplazamiento.

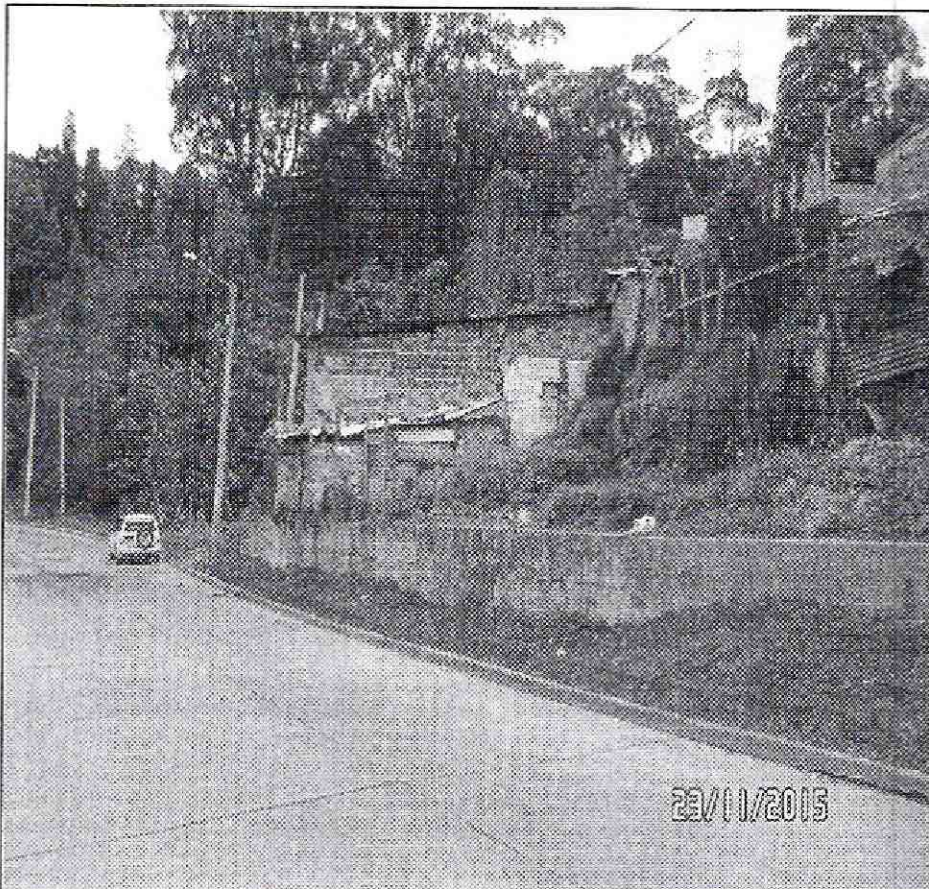
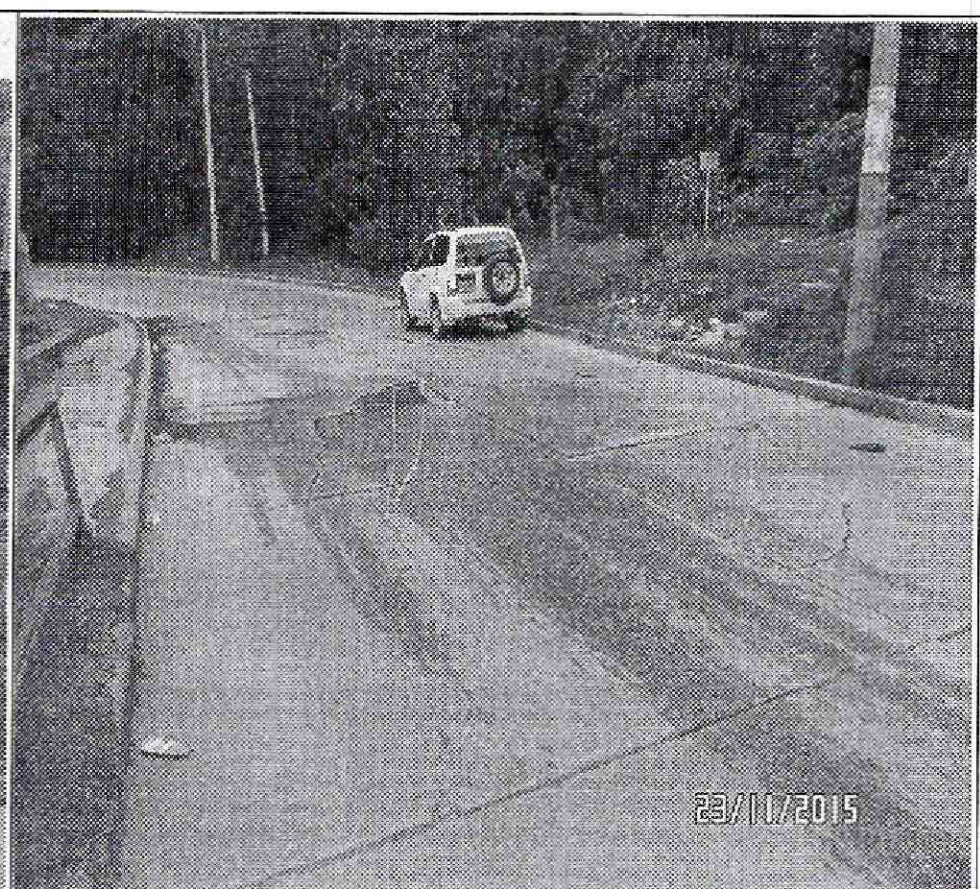
Hacia la parte baja del talud se localiza la vía de transversal 6 Este, la cual corresponde a una estructura en pavimento rígido en donde se observan roturas de losas y hundimientos en algunos sectores.

Entre las posibles causas por las que se están presentado las afecciones en la vía de la transversal 6 este, está el bombeo de finos de la base o subrasante lo que origina grietas bajo cargas pesadas

**Fotografías 7 y 8** Vía de transversal 6 Este, la cual corresponde a una estructura en pavimento rígido en donde se observan roturas de losas y hundimientos en algunos sectores.

- La funcionalidad y transitabilidad del tramo vial evaluado localizado en la Transversal 6 Este con Calle 9B, barrio Egipto Alto (J.C. Turbay) de la Localidad de Santafé, no se encuentran comprometido en la actualidad por las afectaciones evidenciadas.

- Se recomienda a la Unidad Administrativa Especial de Rehabilitación y Mantenimiento Vial-UAERMV y al Instituto de Desarrollo Urbano – IDU, desde sus respectivas competencias, identificar el responsable y/o responsables de coordinar el mantenimiento, rehabilitación de la infraestructura existente en el sector de la Transversal 6 Este con Calle 9B, barrio Egipto Alto (J.C. Turbay) de la Localidad de Santafé, esto con el fin de garantizar el adecuado funcionamiento de la misma.
