DIAGNÓSTICO TÉCNICO – DI-8701
SUBDIRECCIÓN DE ANÁLISIS DE RIESGOS Y EFECTOS DE CAMBIO CLIMÁTICO
COORDINACIÓN DE ASISTENCIA TÉCNICA
RADICADO IDIGER 2015ER20065

DIRECCIÓN	Calle 54 J Sur No. 1-59	ÁREA DIRECTA	100 m ²			
BARRIO	Morena II – Sector Villa Sandra	POBLACIÓN ATENDIDA	2			
UPZ	56 – Danubio	FAMILIAS	1	ADULTOS	2	NIÑOS
LOCALIDAD	5 – Usme	PREDIOS EVALUADOS	1			
CHIP	AAA0029DJUH	OFICIO REMISORIO	CR-22236

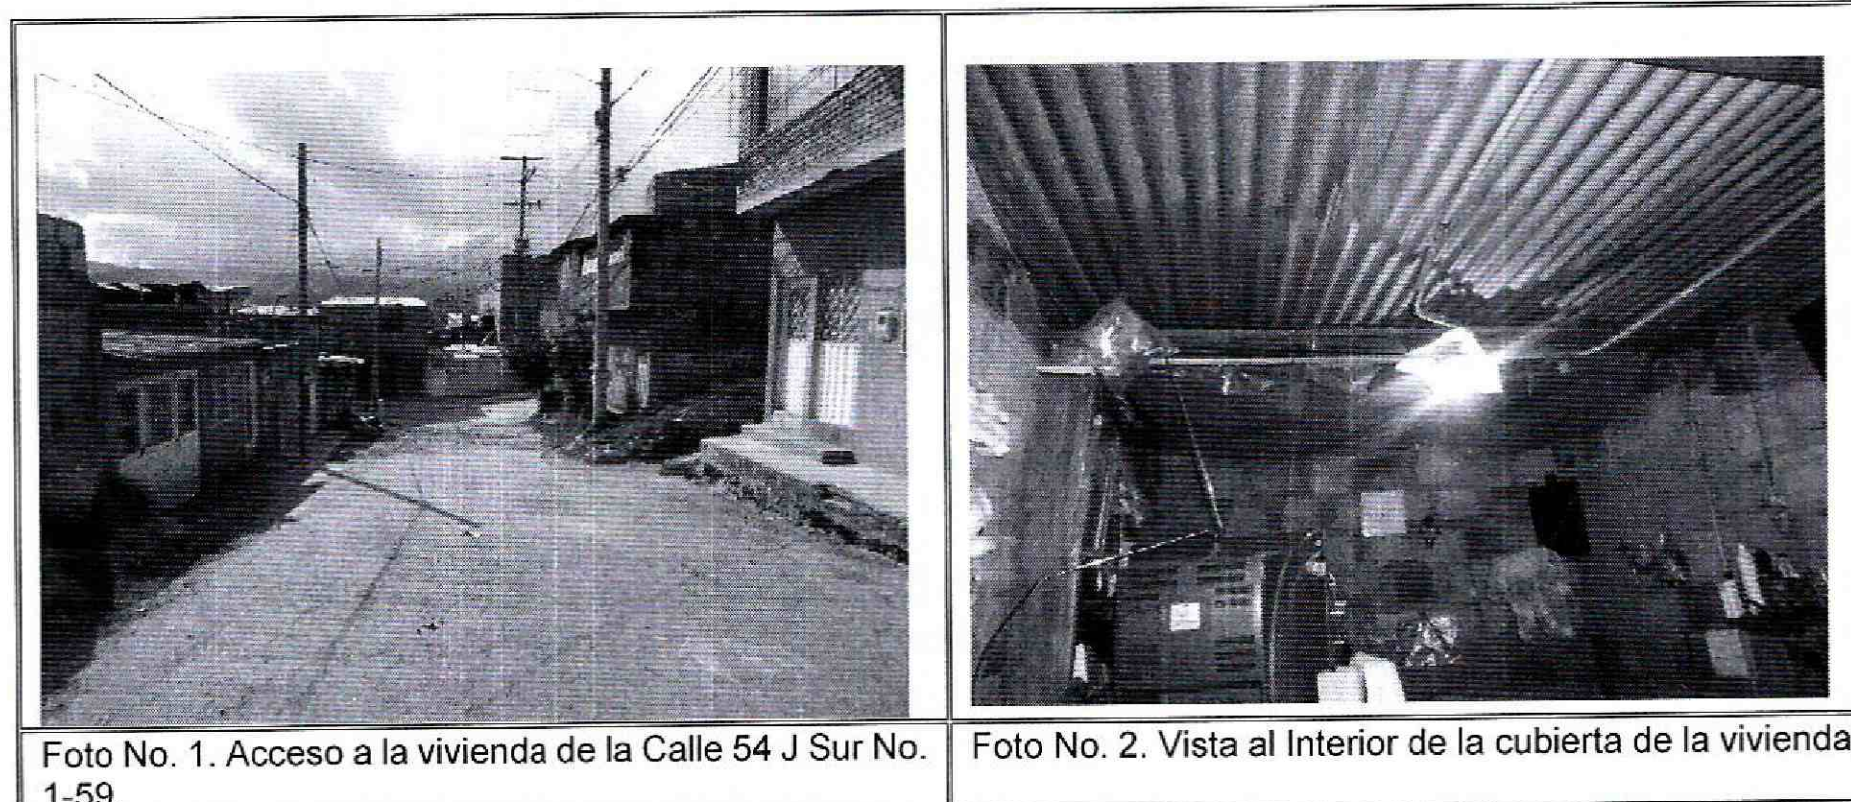
En atención a radicado IDIGER 2015ER20065, personal del Instituto Distrital de Gestión de Riesgo y Cambio Climático - IDIGER, realizó visita técnica el día veinticuatro (24) de noviembre de 2015 al predio de la Calle 54 J Sur No. 1-59, en el Barrio La Morena II – Sector Villa Sandra de la Localidad de Usme; observando que el sector se encuentran viviendas de uno (1) y dos (2) niveles, construidas en mampostería simple, y mampostería parcialmente confinada, con cubiertas livianas en teja de asbesto-cemento; viviendas que en términos generales presentan deficiencias constructivas relacionadas con la ausencia de elementos de confinamiento y amarre tipo vigas y columnas. Las viviendas se ubican en un sector de pendiente moderada, sector consolidado urbanísticamente, con vías de acceso vehicular y servicios básicos domiciliarios. No se evidenciaron procesos de remoción en masa activos de carácter local o general que comprometan las estructuras de las viviendas del sector. (Ver fotografía 1).

En el predio de la Calle 54 J Sur No. 1-59; se emplaza una vivienda de un nivel, construida en mampostería simple, con placa de piso en concreto y cubierta liviana en tejas de zinc, sostenidas por entramado en madera, que descansa sobre los muros perimetrales de la misma (Ver fotografía 2). La construcción evidencia algunas deficiencias constructivas relacionadas principalmente con la ausencia de adecuados elementos estructurales de confinamiento y amarre tipo vigas y columnas. Así mismo en los muros de cerramiento del costado oriental y sur del predio, se identifican lesiones de tipo mecánico (fisuras), de tendencia horizontal y vertical, con una abertura aproximada de 3mm y longitud de 1,00 a 1.50 metros (Ver fotografía 3 y 4).

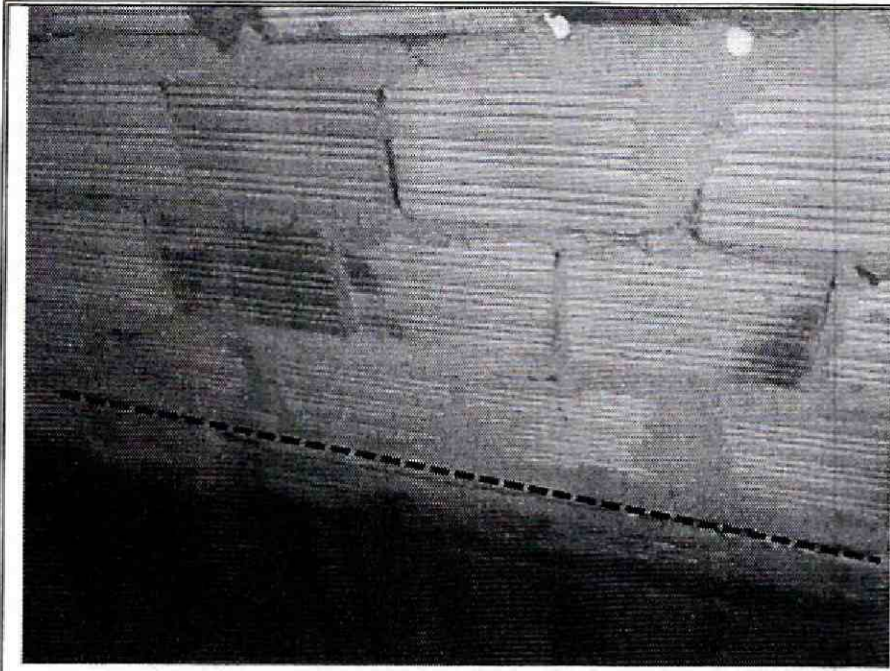
Dentro de las posibles causas por las cuales se presentan las afectaciones evidenciadas en la vivienda, se puede mencionar las deficiencias constructivas relacionadas con la carencia de adecuados elementos estructurales de confinamiento y amarre tipo vigas y columnas.

Foto No. 3. Presencia de fisuras, de tendencia horizontal, en el costado oriental del muro de cerramiento de la vivienda.

- Al responsable y/o responsables de la vivienda emplazada en el predio de la Calle 54 J Sur No. 1-59, en el Barrio La Morena II –Sector Villa Sandra de la Localidad de Usme, implementar acciones de mantenimiento, mejoramiento y/o reforzamiento, sobre las instalaciones del mencionado predio. Lo anterior con el propósito de garantizar durante la vida útil del inmueble las condiciones adecuadas para su uso.

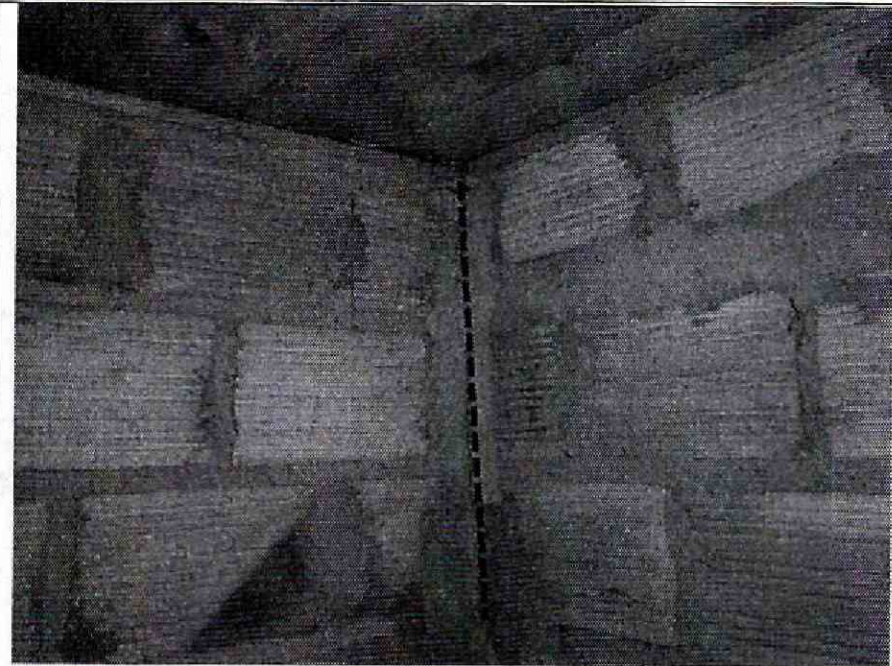
Foto No. 4. Presencia de fisuras, de tendencia vertical, en el costado sur del muro de cerramiento de la vivienda.
