DIAGNÓSTICO TÉCNICO – DI-8703
SUBDIRECCIÓN DE ANÁLISIS DE RIESGOS Y EFECTOS DE CAMBIO CLIMÁTICO
COORDINACIÓN DE ASISTENCIA TÉCNICA
RADICADO IDIGER 2015ER19546

DIRECCIÓN	Cra 18 No. 64D - 06 Sur	ÁREA DIRECTA	80 m ²				
BARRIO	Lucero Medio	POBLACIÓN ATENDIDA	2				
UPZ	67 – Lucero	FAMILIAS	1	ADULTOS	2	NIÑOS	0
LOCALIDAD	19 – Ciudad Bolívar	PREDIOS EVALUADOS	1				
CHIP	AAA0027PSNN	OFICIO REMISORIO	CR-22238

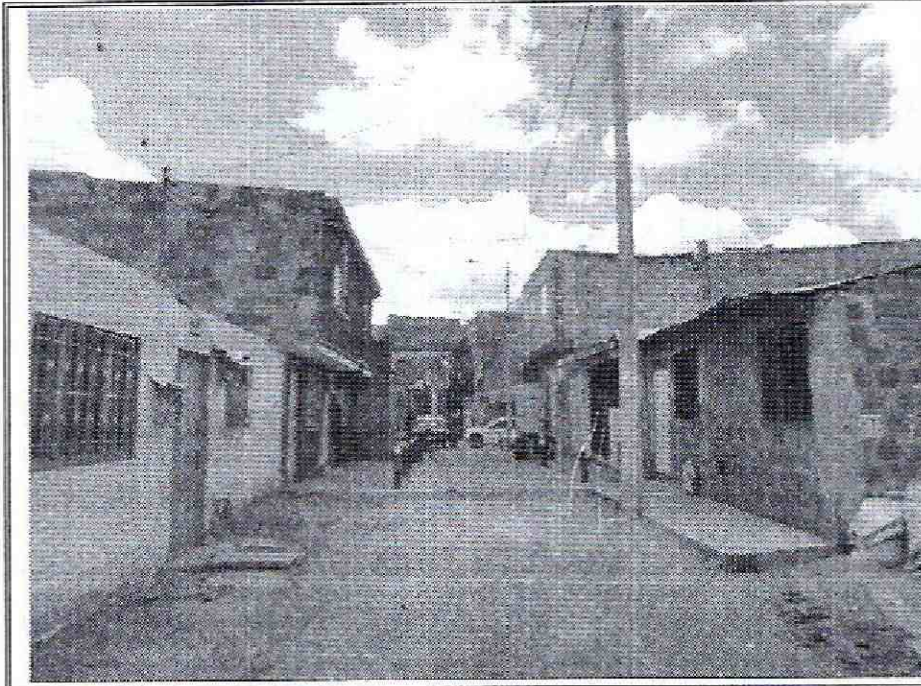
En atención a radicado IDIGER 2015ER19546, personal del Instituto Distrital de Gestión de Riesgo y Cambio Climático - IDIGER, realizó visita técnica el día veinticuatro (24) de noviembre de 2015 al predio de la Carrera 18 No. 64D - 06 Sur, en el Barrio Lucero Medio, de la Localidad de Ciudad Bolívar; observando que en el sector se encuentran viviendas de uno (1) y dos (2) niveles, construidas en mampostería simple, con cubiertas livianas en teja de asbesto-cemento; viviendas que en términos generales presentan deficiencias constructivas relacionadas con la ausencia de elementos de confinamiento y amarre tipo vigas y columnas. Las viviendas se ubican en una ladera de pendiente moderada, consolidada urbanísticamente, con vías de acceso vehicular en buen estado y servicios básicos domiciliarios. No se evidencian procesos de remoción en masa activos de carácter local o general que comprometan las estructuras de las viviendas del sector. (Ver fotografía 1).

Foto No. 1. Aspecto de las viviendas del sector y acceso al predio de la Carrera 18 No. 64D - 06 Sur.

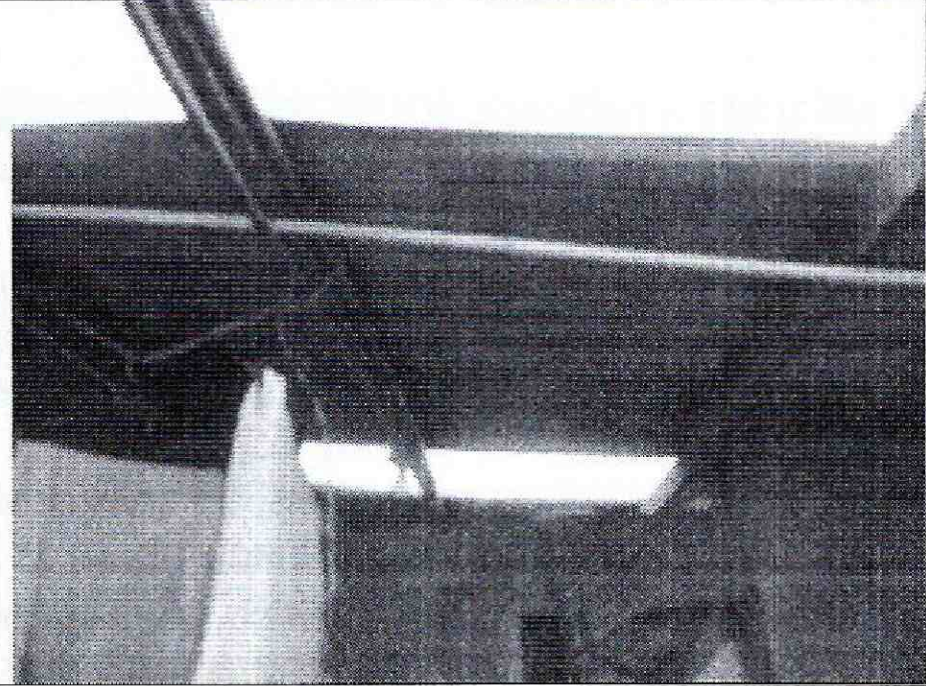
En el predio de la Carrera 18 No. 64D - 06 Sur, se emplaza una vivienda de un nivel, construida en mampostería simple, con placa de piso en concreto y cubierta liviana en tejas de zinc y traslucidas, sostenidas por entramado en madera, que descansa sobre los muros perimetrales de la misma (Ver fotografía 2). La construcción evidencia algunas deficiencias constructivas relacionadas principalmente con la ausencia de adecuados elementos estructurales de confinamiento y amarre tipo vigas y columnas. Adicionalmente, en la placa de piso existen algunas fisuras posiblemente relacionadas con la falta de compactación del suelo de soporte (Ver fotografía 3). Así mismo en el muro de cerramiento del costado occidental de la vivienda, se identifican lesiones de tipo mecánico (fisuras), de tendencia horizontal, vertical y diagonal, con una abertura aproximada de 2mm y longitud de 0.5 a 1.00 metros (Ver fotografía 4).

Foto No. 2. Vista al Interior de la cubierta de la vivienda.

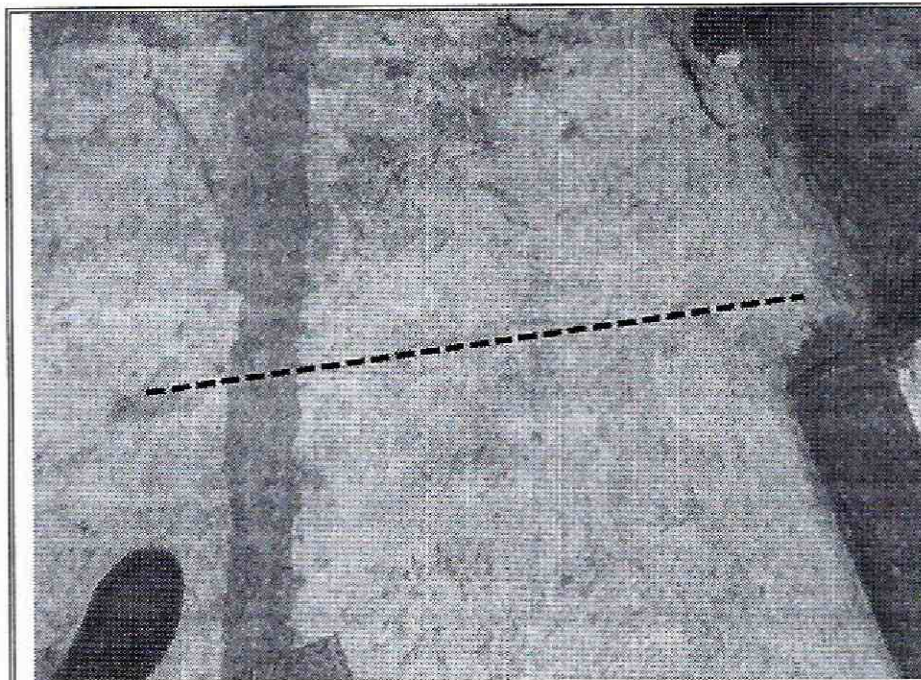
Dentro de las posibles causas por las cuales se presentan las afectaciones evidenciadas en la vivienda, se puede mencionar las deficiencias constructivas relacionadas con la carencia de adecuados elementos estructurales de confinamiento y amarre tipo vigas y columnas.

Foto No. 3. Presencia de fisuras, de tendencia horizontal, en la placa de piso de la vivienda.

- Al responsable y/o responsables de la vivienda emplazada en el predio de la Carrera 18 No. 64D - 06 Sur, en el Barrio Lucero Medio, de la Localidad de Ciudad Bolívar, implementar acciones de mantenimiento, mejoramiento y/o reforzamiento, sobre las instalaciones del mencionado predio. Lo anterior con el propósito de garantizar durante la vida útil del inmueble las condiciones adecuadas para su uso.

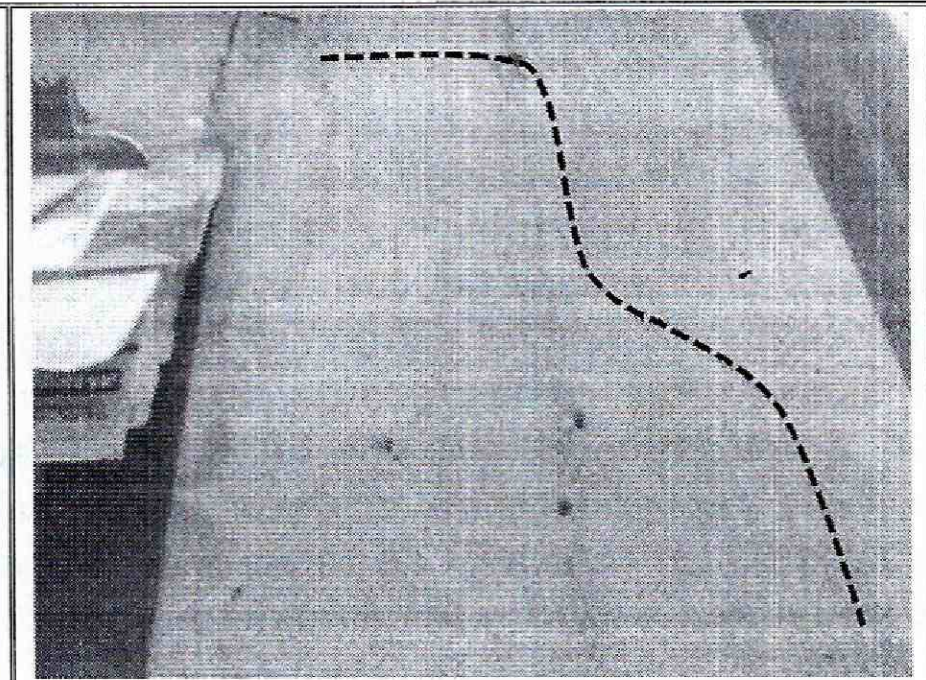
Foto No. 4. Presencia de fisuras, de tendencia horizontal y vertical, en el costado occidental del muro de cerramiento de la vivienda.
