DIAGNÓSTICO TÉCNICO – DI-8704
SUBDIRECCIÓN DE ANÁLISIS DE RIESGOS Y EFECTOS DE CAMBIO CLIMÁTICO
COORDINACIÓN DE ASISTENCIA TÉCNICA
RADICADO IDIGER 2015ER17968

DIRECCIÓN:	Calle 8 N° 78 C - 94	ÁREA DIRECTA:	300 m ²
SECTOR CATASTRAL:	Castilla	POBLACIÓN ATENDIDA:	3
UPZ:	46-Castilla	FAMILIAS	1
LOCALIDAD:	8-Kennedy	ADULTOS	3
CHIP:	AAA0081PEZM	NIÑOS	0
		PREDIOS EVALUADOS	1
		DOCUMENTO REMISORIO	CR-22240

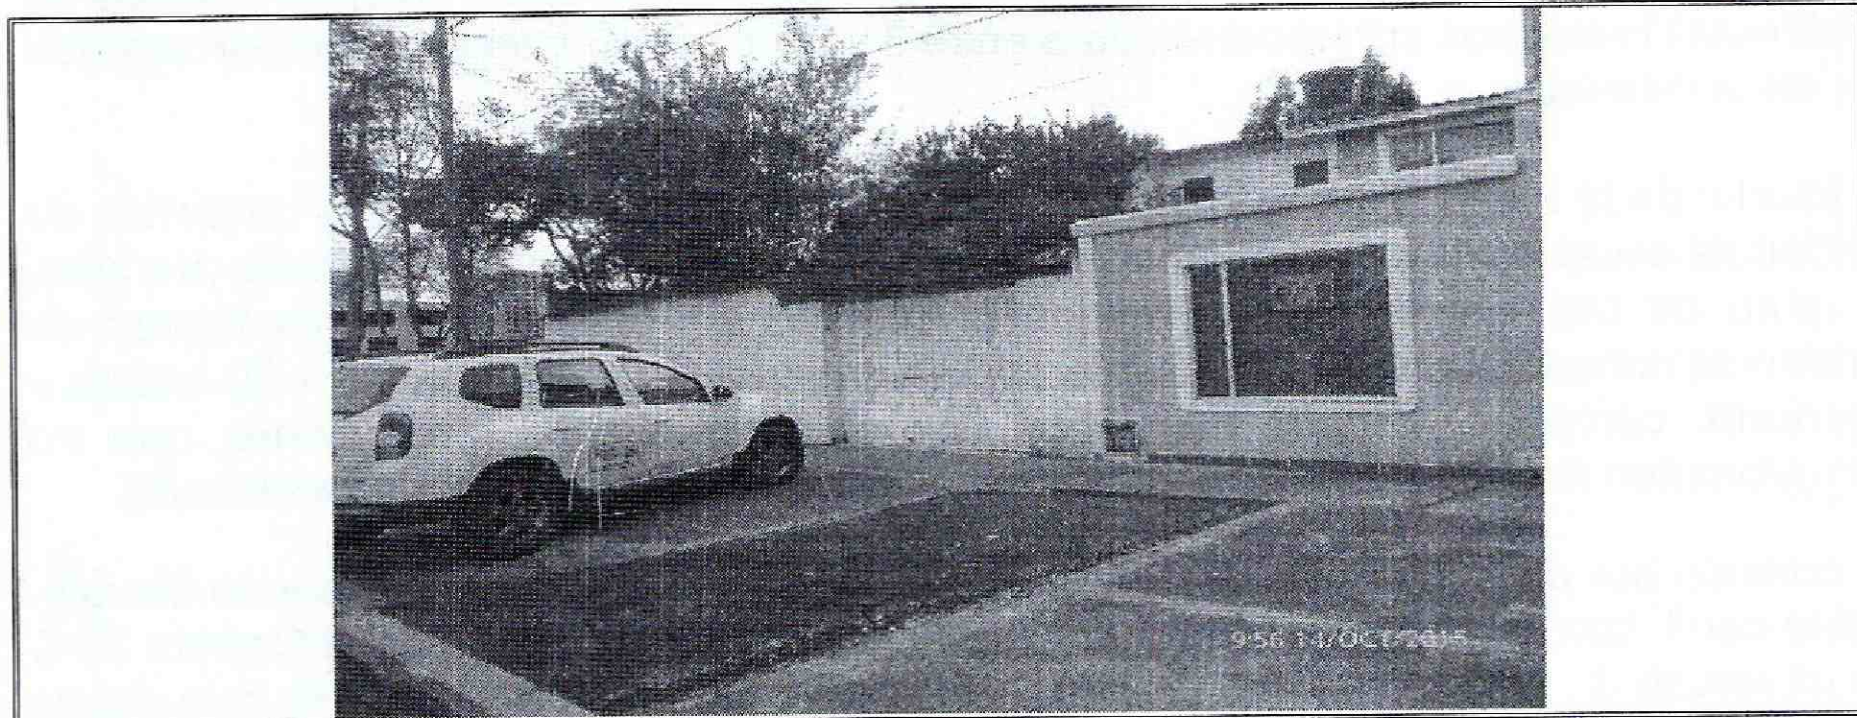
Fotografía 1. Vista de la fachada de la vivienda emplazada en el predio de la Calle 8 N° 78 C – 94 de la Localidad de Kennedy.

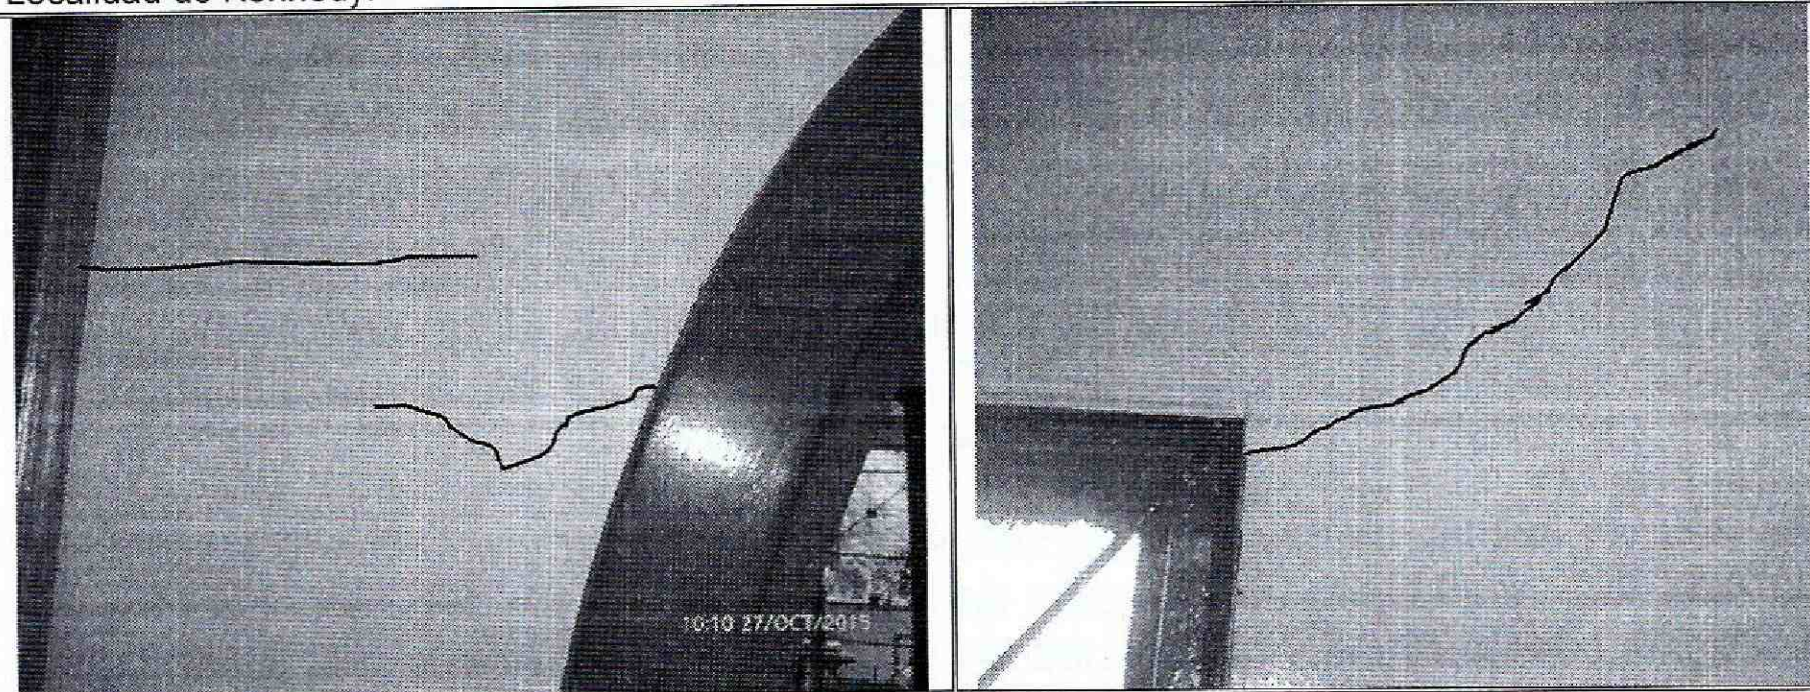
Al interior de la vivienda, se evidencian fisuras en los muros perimetrales y divisorios de tendencia escalonada de 1 milímetro de abertura y longitudes nos superiores al metro; el muro de cerramiento de la vivienda al costado sur-oriental, presenta fisuras de tendencia horizontal con aberturas que oscilan entre los 10 centímetros y 1.20 metros y aberturas cercanas a los 2 milímetros, sin embargo dichas afectaciones que no comprometen la funcionalidad, habitabilidad y estabilidad estructural de la vivienda.

Otras de las posibles causas por las cuales se pueden estar presentando las lesiones de la vivienda, emplazada en el predio de la Calle 8 N° 78 C – 94, se encuentran las deficiencias constructivas y la vetustez de la vivienda, sin descartar que las raíces de los individuos arbóreos mencionados, pudieren estar desarrollándose subterráneamente y generando daños en la cimentación de la vivienda, situación que con base a la inspección visual no es posible precisar.

Fotografía 2 y 3: Se observan las afectaciones evidenciadas en los muros divisorios y de cerramiento.

- Al responsable y/o responsables de la vivienda emplazada en el predio de la Calle 8 N° 78 C – 94, Localidad de Kennedy, realizar las acciones pertinentes al mejoramiento y/o reforzamiento de la vivienda. Esto con el propósito de garantizar durante la vida útil del inmueble, las condiciones adecuadas para su uso.
- A la Secretaria Distrital de Ambiente, desde su competencia, realizar los análisis pertinentes que permitan determinar si los individuos arbóreos localizados al costado

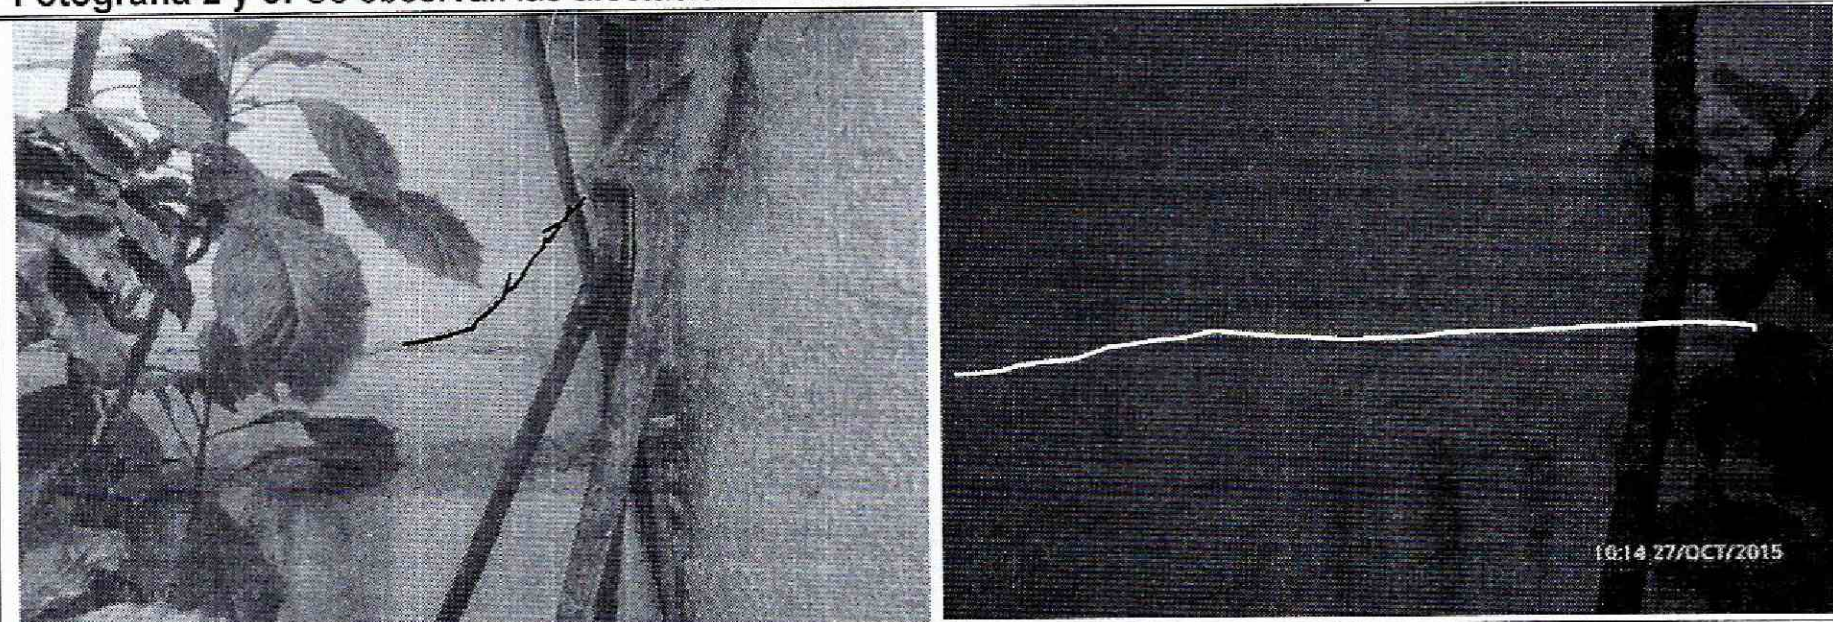
Fotografía 4 y 5: Se observan las fisuras de tendencia longitudinal del muro de cerramiento.

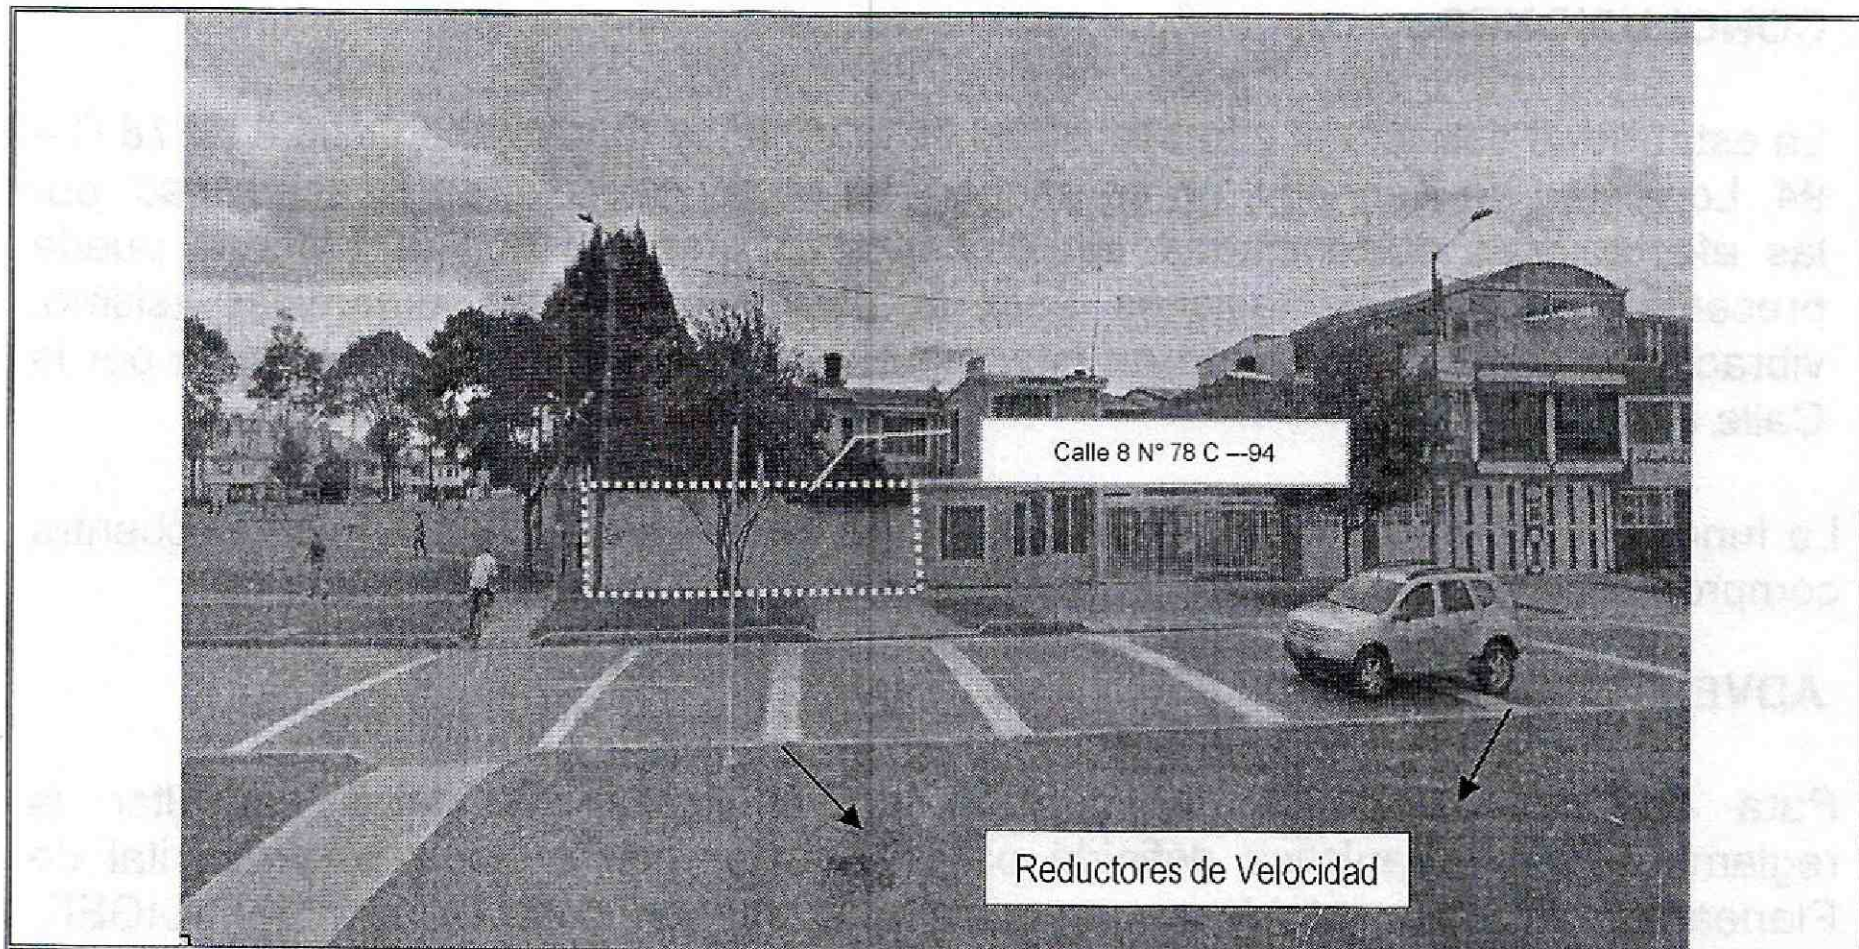
Al costado sur de la vivienda se ubica la Calle 8, vía construida en pavimento flexible, doble carril con un ancho aproximado 7 metros cada uno; a la altura de la Carrera 78 C se observan 3 reductores de velocidad (resaltos) construidos en concreto a lo ancho de la vía, instalados con el fin de disminuir la velocidad de los vehículos que transitan por el sector, por la cercanía a las instituciones educativas; sin embargo, la protuberancia o saliente de los reductores sobre el pavimento es baja, los que ocasiona que los vehículos no reduzcan la velocidad, generado leves vibraciones a los predios aledaños, igualmente, la vía no presenta hundimiento y/o afectaciones que pudiesen comprometer la funcionalidad de la misma..

Fotografía 3: Vista desde el costado sur del predio de la Calle 8 N° 78 C – 94 , donde se observan los individuos arbóreos ubicados al interior de la vivienda y los reductores de velocidades sobre la vía (calle 8)

sur de la vivienda emplazada en el predio de la Calle 8 N° 78 C – 94, Localidad de Kennedy, están generando y/o pudieren generar alguna afectación en la cimentación y/o estructura de dicho predio y/o infraestructura pública aledañas al sector y se tomen las acciones a las que haya lugar, con el fin de mitigar cualquier condición de riesgo que pudiere presentarse en el sector evaluado.

- A la Secretaria de Movilidad, realizar el estudio pertinentes con el fin de determinar, si las vibraciones producto del flujo vehicular que circula sobre la Calle 8, pudiesen estar afectando las estructuras de las viviendas aledañas al sector y/o infraestructura pública y se tomen las acciones a las que haya lugar, con el fin de mitigar cualquier condición de riesgo que pudiere presentarse en el sector evaluado.
- A la Alcaldía Local de Kennedy, desde su competencia, adelantar las acciones administrativas tendientes a verificar el cumplimiento de las recomendaciones impartidas mediante este diagnóstico técnico con el objeto de proteger la integridad física de los habitantes, usuarios, vecinos y transeúntes del sector evaluado en el presente informe técnico.
