DIAGNÓSTICO TÉCNICO DI - 8705
SUBDIRECCIÓN DE ANÁLISIS DE RIESGOS Y EFECTOS DE CAMBIO CLIMÁTICO
COORDINACIÓN DE ASISTENCIA TÉCNICA
RADICADO IDIGER No. 2015ER19798

DIRECCIÓN	Carrera 24A No 76-46 Sur	ÁREA DIRECTA	72 m ²				
BARRIO	Los Alpes	POBLACIÓN ATENDIDA	1				
UPZ	67-Lucero	FAMILIAS	1	ADULTOS	1	NIÑOS	0
LOCALIDAD	19 – Ciudad Bolívar	PREDIOS EVALUADOS	1				
CHIP	AAA0028EEEEA	OFICIO REMISORIO	CR-22242

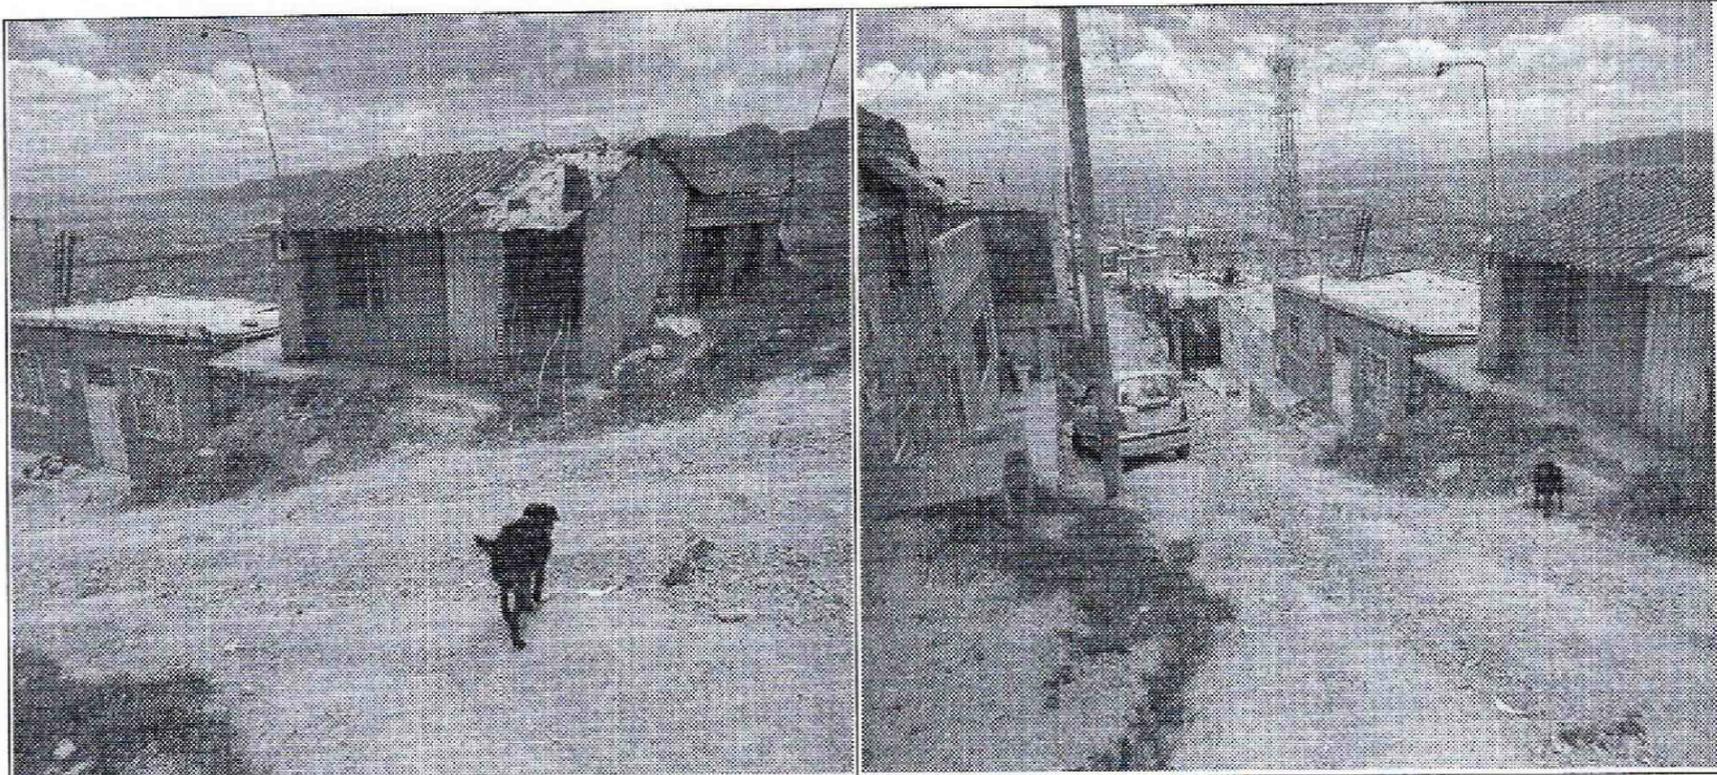
En el predio de la Carrera 24A No 76-46 Sur, se emplaza una vivienda de un nivel, construida en paneles de concreto prefabricado, con cubierta liviana en teja de asbesto cemento y placa de entre piso en mortero. La vivienda presenta deficiencias relacionadas con su sistema constructivo, así como la falta de un mantenimiento preventivo. En la placa de contra-piso se observan fisuras de tendencia longitudinal generalizadas en todas las áreas de la vivienda.

Fotografías 1 y 2 Vista del predio de la Carrera 24A No 76-46 Sur Barrio Los Alpes de la localidad de Ciudad Bolívar.

- Al responsable y/o responsables del predio de la Carrera 24A No 76-46 Sur, Barrio Los Alpes de la localidad de Ciudad Bolívar, implementar acciones para el mantenimiento y/o mejoramiento de la calidad de la vivienda allí existente; esto con el fin de garantizar durante la vida útil de la misma las condiciones adecuadas para su uso.

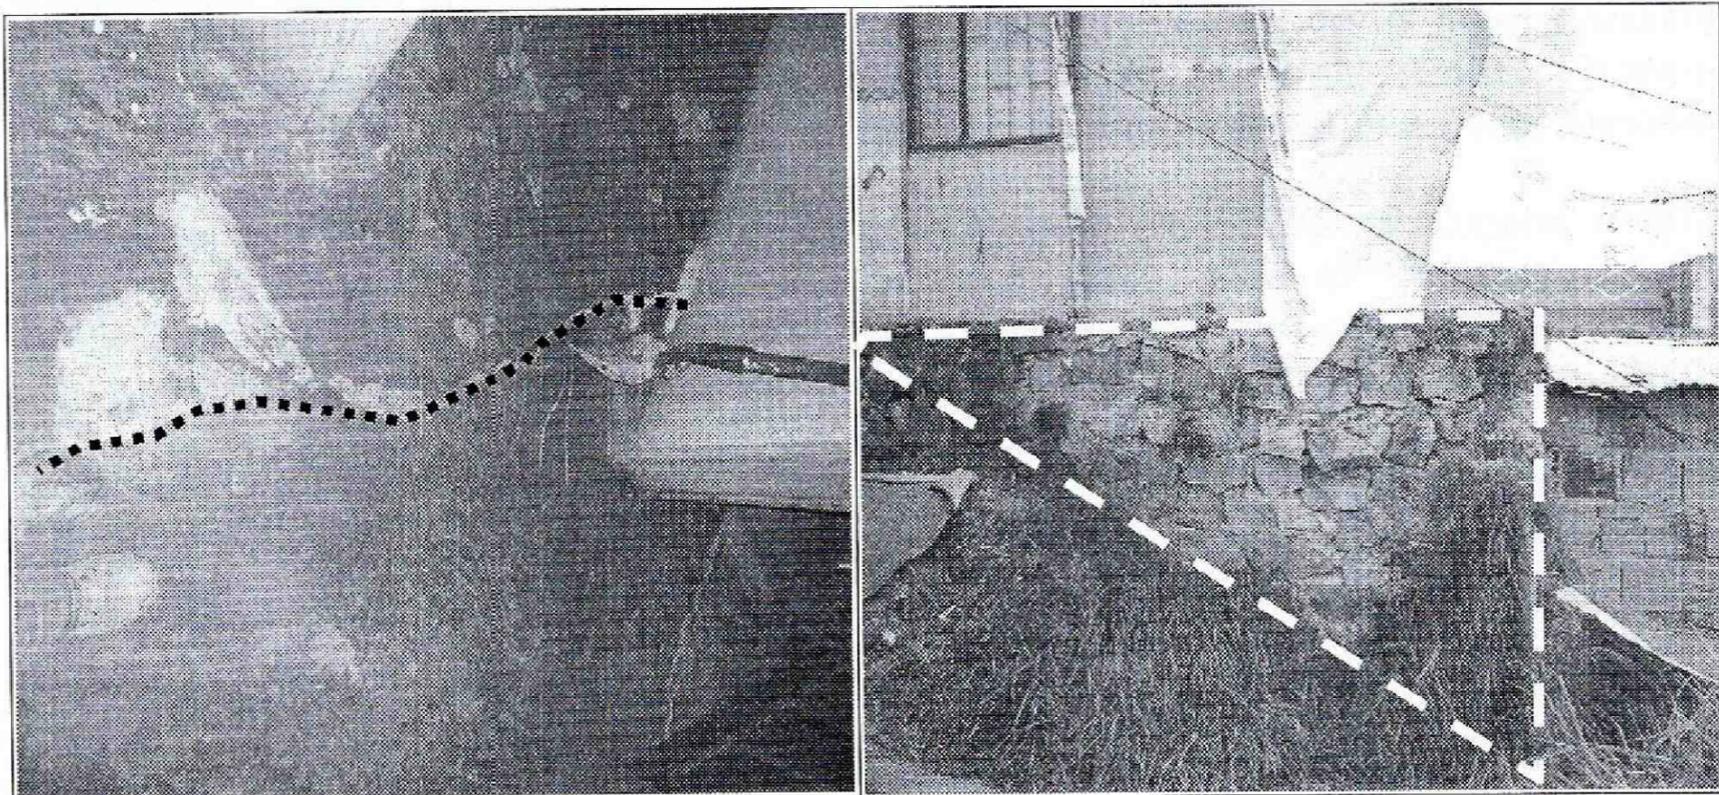
Fotografías 3 y 4 Vista al interior del predio de la Carrera 24A No 76-46 Sur Barrio Los Alpes de la localidad de Ciudad Bolívar.
