DIAGNÓSTICO TÉCNICO – DI-8706
SUBDIRECCIÓN DE ANÁLISIS DE RIESGOS Y EFECTOS DE CAMBIO CLIMÁTICO
COORDINACIÓN DE ASISTENCIA TÉCNICA
EVENTO SIRE 348227

DIRECCIÓN	Carrera 73 H Bis No. 77- 14 Sur	ÁREA DIRECTA	80 m ²				
BARRIO	Caracoli	POBLACIÓN ATENDIDA	4				
UPZ	69 – Ismael Perdomo	FAMILIAS	1	ADULTOS	2	NIÑOS	2
LOCALIDAD	19 – Ciudad Bolívar	PREDIOS EVALUADOS	1				
CHIP	AAA0147YBKC	OFICIO REMISORIO	CR-22243

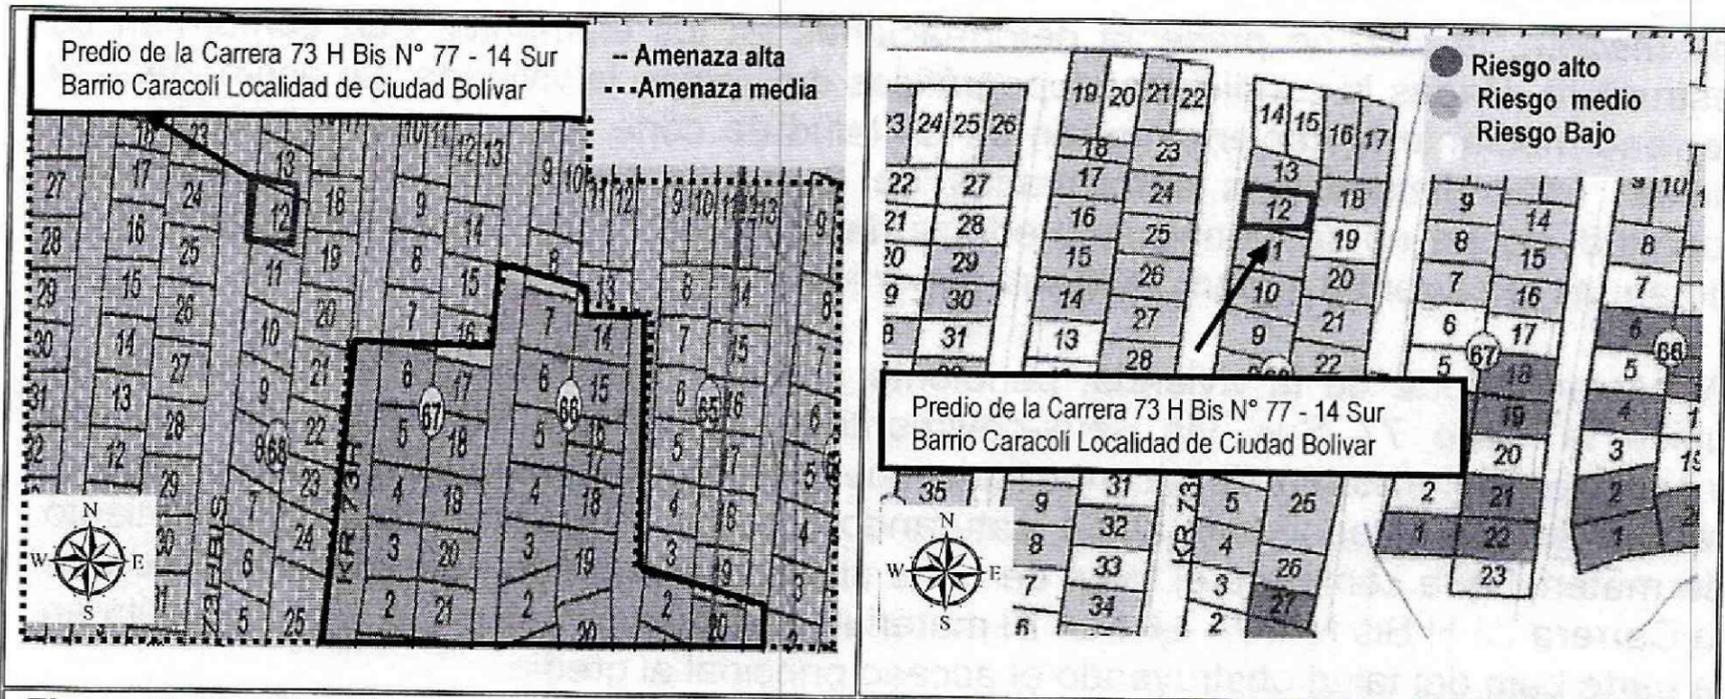
Figura 1. Localización y condición de amenaza del predio de la Carrera 73 H Bis N° 77 - 14 Sur, correspondiente al Lote 12 de la Manzana 68 del barrio Caracolí de la localidad de Ciudad Bolívar. Tomado del CT- 4862.

Figura 2. Condición de riesgo del predio la Carrera 73 H Bis N° 77 - 14 Sur, correspondiente al Lote 12 de la Manzana 68 del barrio Caracolí de la localidad de Ciudad Bolívar. Tomado del CT- 4862.

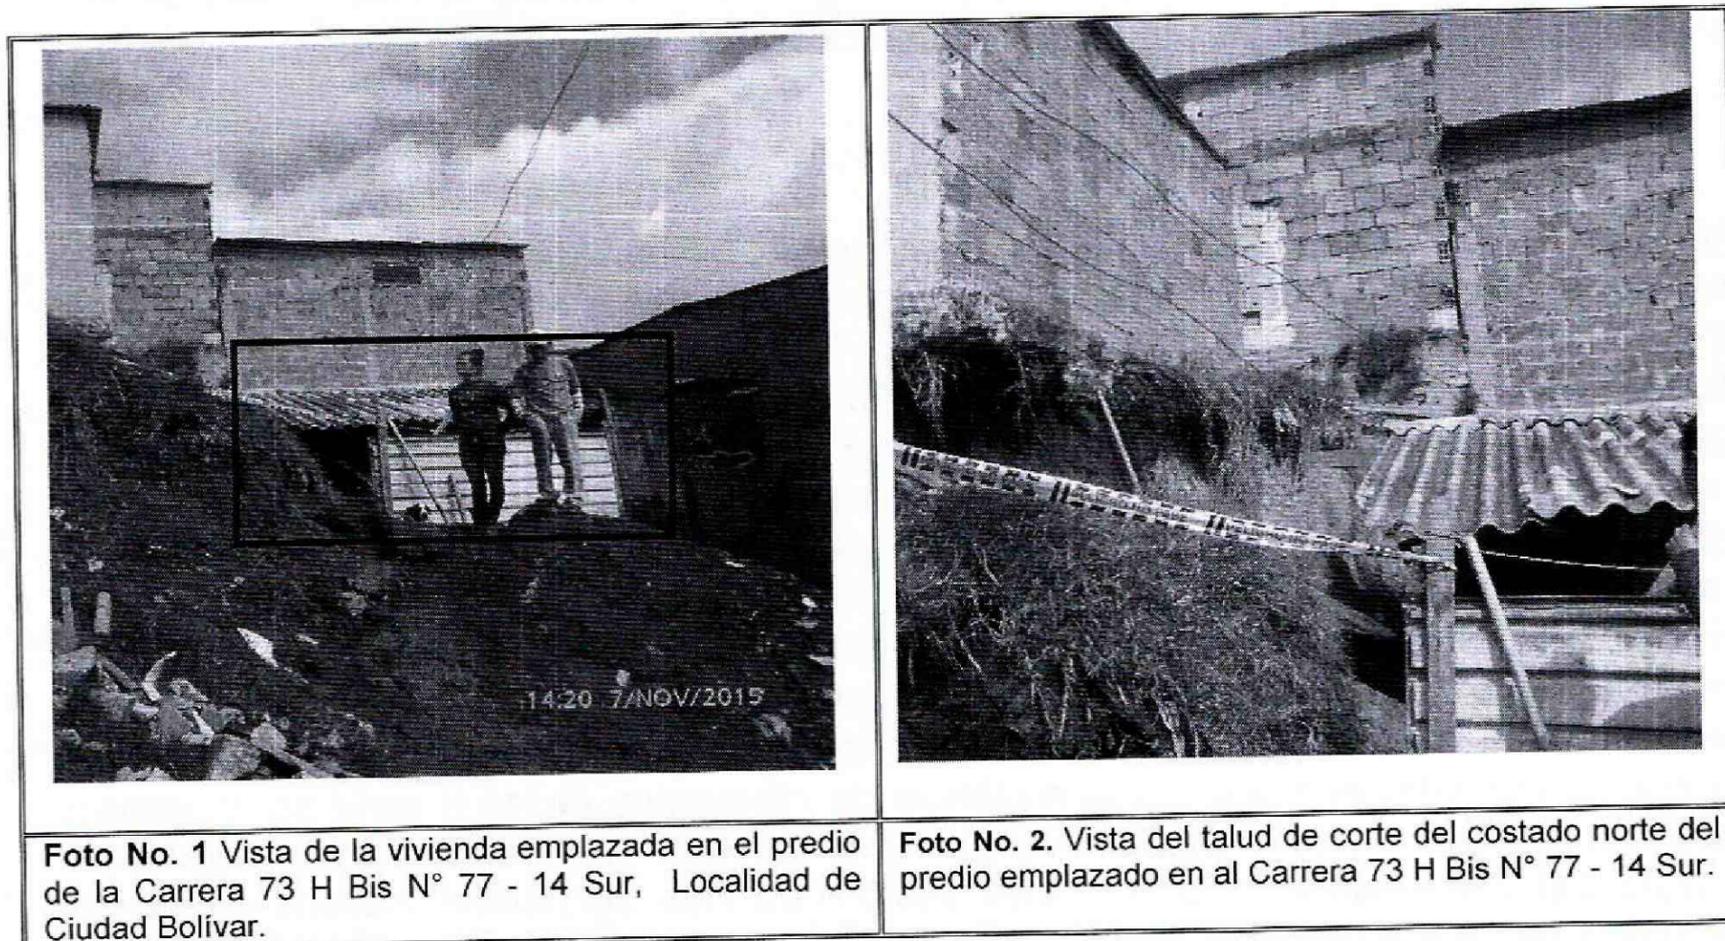
5. REGISTRO FOTOGRAFICO

de madera, la cual no presenta deformaciones en los elementos que conforman su estructura. Dadas las condiciones topográficas del sector, la vivienda fue acomodada al terreno mediante la implementación de un talud de corte sobre el costado norte; que tienen unas dimensiones aproximadas de 2 metros de altura por 3.0 metros de longitud; donde no se identifican medidas de contención, ni sistema para dar manejo de aguas escorrentía superficial y sub-superficial.

Al costado Norte de la vivienda, pendiente arriba a una distancia de 20 metros, se ubica la Calle 77 Sur, vía semi-pavimentada, donde se evidencia una caja de inspección del sistema de alcantarillado que presenta taponamiento, ocasionando el rebose las aguas pendiente abajo, saturando el terreno y generando desprendimiento de material que conforma el talud de corte ubicado al costado norte de la vivienda de la Carrera 73 H Bis N° 77 - 14 Sur. El material (aproximadamente 1 m³) se deposita en la parte baja del talud obstruyendo el acceso principal al predio.

mención, donde se incluyan sistemas para dar manejo a las aguas de escorrentía superficial y sub-superficial que garanticen las condiciones de funcionalidad de la vivienda allí emplazada. Acciones que se deberán adelantar con los permisos y licencias respectivos, con el apoyo de personal y de acuerdo con la normatividad vigente para el sector.

- A la Empresa de Acueducto, Alcantarillado y Aseo de Bogotá, realizar el mantenimiento de las redes del Sistema de Alcantarillado (en la actualidad colmatado), con el ánimo de verificar las condiciones que presentan las conexiones domiciliarias, así mismo, realizar limpieza y mantenimiento periódico a las mismas con el fin de evitar obstrucción en las redes, que pudiesen generar filtración en las viviendas del sector.
