**DIAGNÓSTICO TÉCNICO DI - 8714**  
**SUBDIRECCIÓN DE ANÁLISIS DE RIESGOS Y EFECTOS DE CAMBIO CLIMÁTICO**  
**COORDINACIÓN DE ASISTENCIA TÉCNICA**  
**RADICADO IDIGER No. 2015ER17851**

<b>DIRECCION</b>	Calle 41 Bis sur No. 13C-36 Este Apartamento 201	<b>ÁREA DIRECTA</b>	80 m <sup>2</sup>		
<b>SECTOR CATASTRAL</b>	Altos del Zuque	<b>POBLACIÓN ATENDIDA</b>	4		
<b>UPZ</b>	50 – La Gloria	<b>FAMILIAS</b>	1	<b>ADULTOS</b>	2
<b>LOCALIDAD</b>	4 – San Cristóbal	<b>PREDIOS EVALUADOS</b>	1		
<b>CHIP</b>	AAA0006WXTD	<b>OFICIO REMISORIO</b>	CR-22262

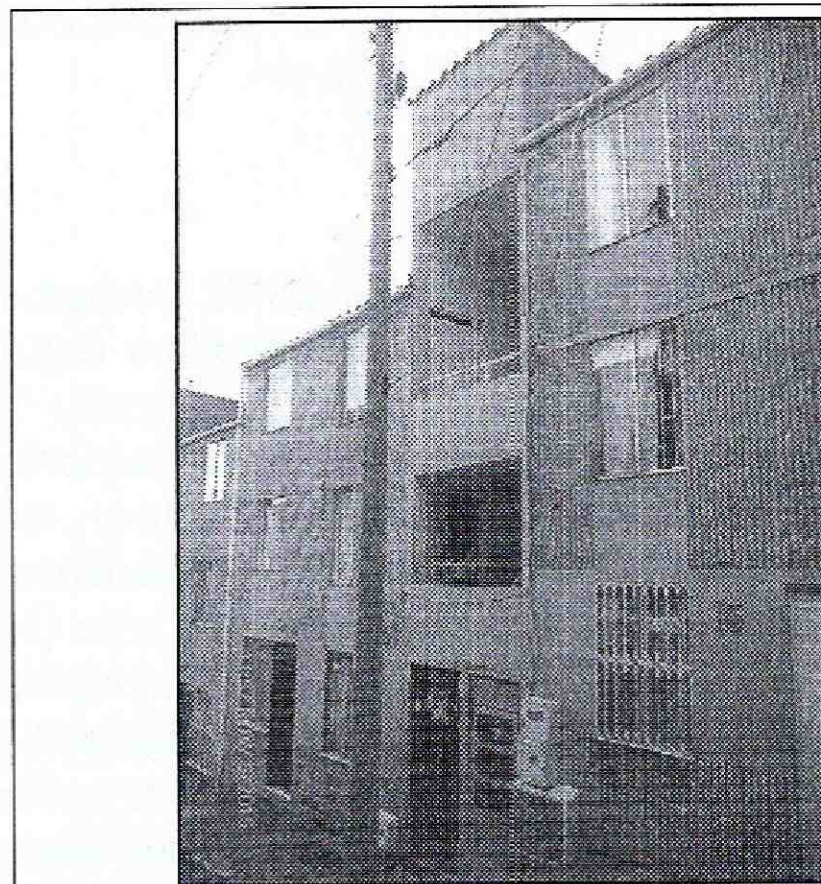
El apartamento 201, se localiza al interior de un edificio de tres (3) niveles, construido en un sistema estructural en mampostería reforzada, el cual se estima que se encuentra adosado en forma monolítica a la placa de contrapiso, cuenta con placas de entrepiso conformada por elementos prefabricados, los cuales se apoyan sobre muros y vigas aéreas. En la parte superior del edificio, los muros se confinan mediante vigas de amarre que actúan como soporte de la cubierta, la cual se configura con tejas de asbesto cemento. Se resalta que al momento de la inspección visual realizada al interior del apartamento 201, no se identificó ningún tipo de daño que indique compromiso en su estabilidad estructural y habitabilidad bajo cargas normales de servicio.

**Fotografía 1.** Vista del edificio localizado en el predio de la Calle 41 Bis Sur No. 13C-36 Este Apartamento 201, en el Sector Catastral Altos del Zuque de la Localidad de San Cristóbal.

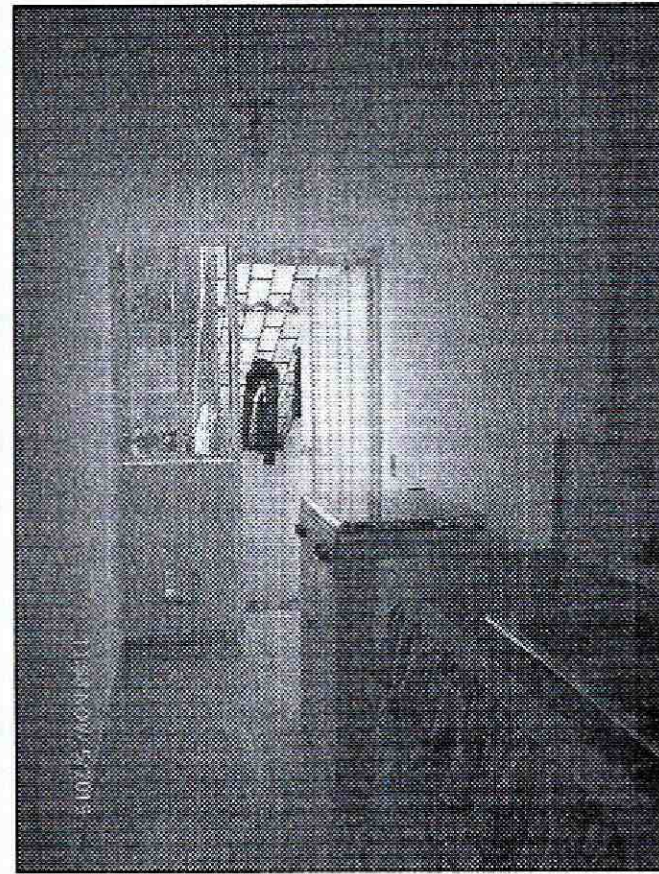
**Fotografía 2.** Vista al interior del apartamento 201, en el que no se identifican daños que comprometan la estabilidad estructural y habitabilidad del mismo.

- La estabilidad estructural y habitabilidad del Apartamento 201 localizado en el predio de la Calle 41 Bis Sur No. 13C-36 Este, Sector Catastral Altos del Zuque de la Localidad de San Cristóbal, no se encuentran comprometidas en la actualidad ante cargas normales de servicio, ya que no hay evidencia de daños en el mismo.

- Al responsable y/o responsables del Apartamento 201 localizado en el predio de la Calle 41 Bis Sur No. 13C-36 Este, Sector Catastral Altos del Zuque de la Localidad de San Cristóbal, implementar acciones para el mantenimiento del apartamento; esto con el fin de garantizar durante la vida útil de la misma las condiciones adecuadas para su uso.

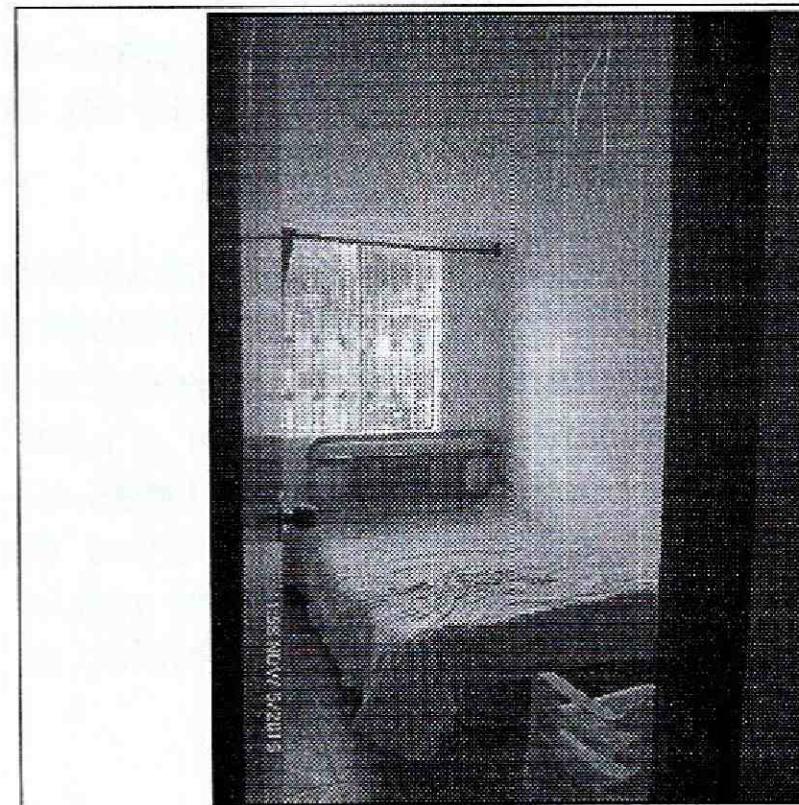
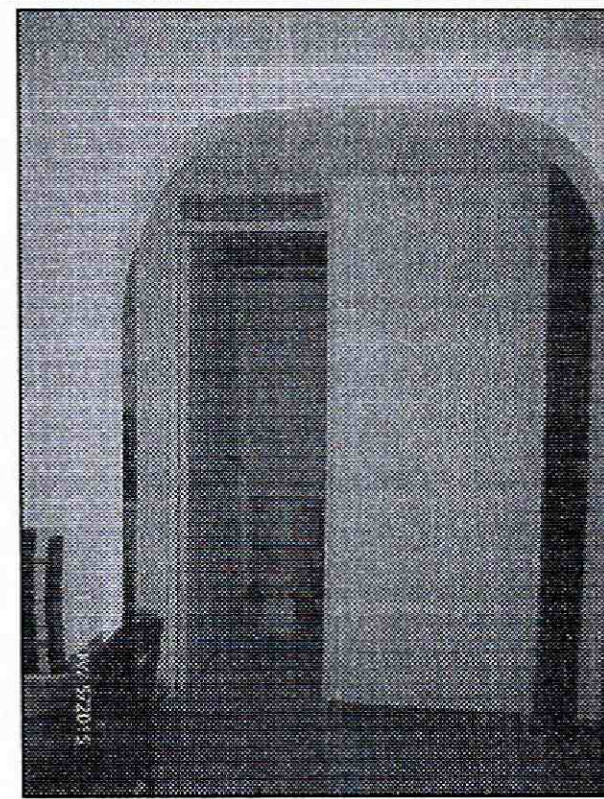
**Fotografía 3 y 4.** Vista al interior del apartamento 201, en el que no se identifican daños que comprometan la estabilidad estructural y habitabilidad del mismo.
