DIAGNÓSTICO TÉCNICO DI-8715
SUBDIRECCIÓN DE ANÁLISIS DE RIESGOS Y EFECTOS DE CAMBIO CLIMÁTICO
COORDINACIÓN DE ASISTENCIA TÉCNICA
EVENTO SIRE 3458938

DIRECCIÓN	Carrera 54 A No. 59-05. Carrera 54 A No. 59-13.	ÁREA DIRECTA	330 m ²		
BARRIO	Sector Catastral Pablo VI Norte.	POBLACIÓN ATENDIDA	4		
UPZ	106 – La Esmeralda.	FAMILIAS	1	ADULTOS	4
LOCALIDAD	13 – Teusaquillo.	PREDIOS EVALUADOS	1		
CHIP	AAA0124UCZM.	OFICIO REMISORIO	CR-22263.

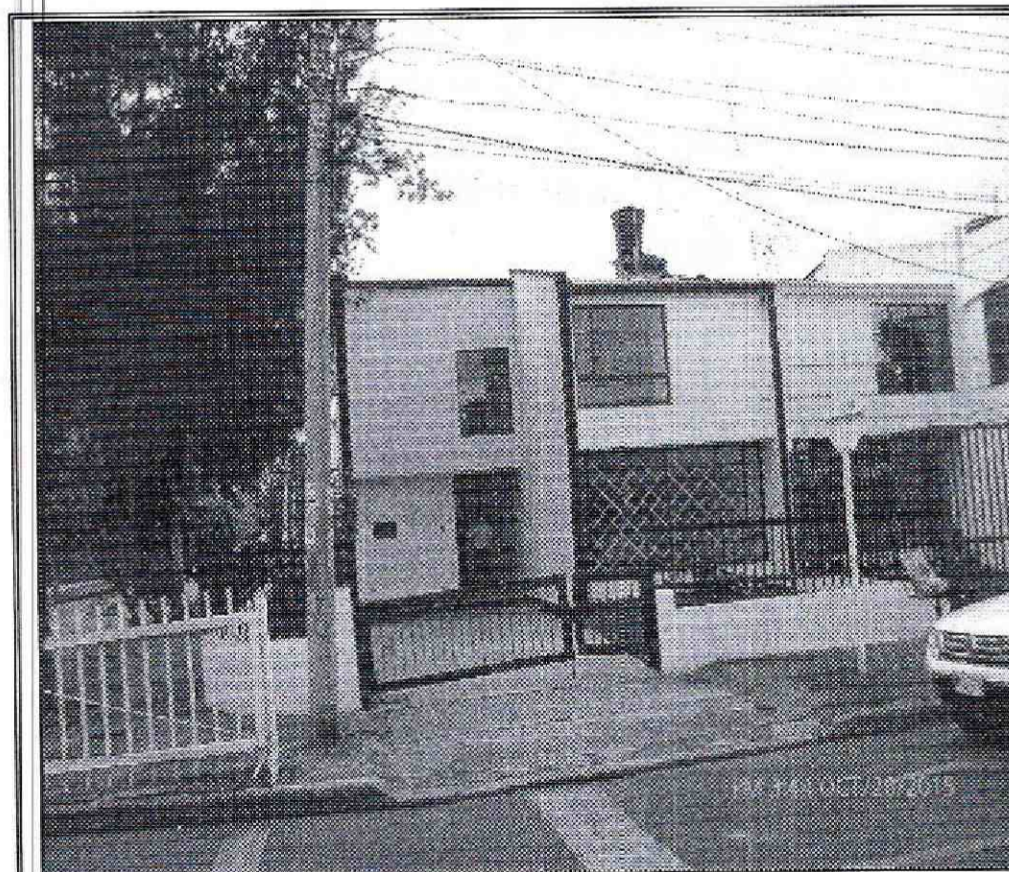
La vivienda del predio de la Carrera 54 A No. 59-05, corresponde a una edificación de dos (2) niveles (*ver fotografía 1*), con una edad de construcción cercana a los 25 años, bajo un sistema estructural de mampostería parcialmente confinada, pisos en mortero, recubierto de losetas, placa de entrepiso en concreto reforzado y cubierta en tejas de fibrocemento, soportadas por correas de madera, la cual presenta deficiencias constructivas relacionadas con la carencia y continuidad de elementos de confinamiento tipo vigas y columnas y sobre la cual se identificaron múltiples grietas, separaciones y fisuras, de tendencia diagonal, vertical, horizontal y escalonada, en muros de cerramiento, fachada y divisorios del primer y segundo nivel, con aberturas de hasta 1.5 cm en longitudes entre 0.5 m y 3.5 m (*ver fotografía 3 a 9*), situación que actualmente compromete la estabilidad de la mencionada vivienda. La dilatación constructiva entre la vivienda del predio de la Carrera 54 A No. 59-05 y la vivienda del predio de la Carrera 54 A No. 59-13, presenta una abertura en su base cercana a 1.5 cm y en su punto más alto de 2.5 cm (*ver fotografía 4*), lo cual indica una leve inclinación de la estructura afectada hacia el costado suroccidental.

Fotografía 1. Vista de la vivienda ubicada en el predio de la Carrera 54 A No. 59-05, en el Sector Catastral Pablo VI Norte de la Localidad Teusaquillo. Se observa que presenta dos (2) niveles.

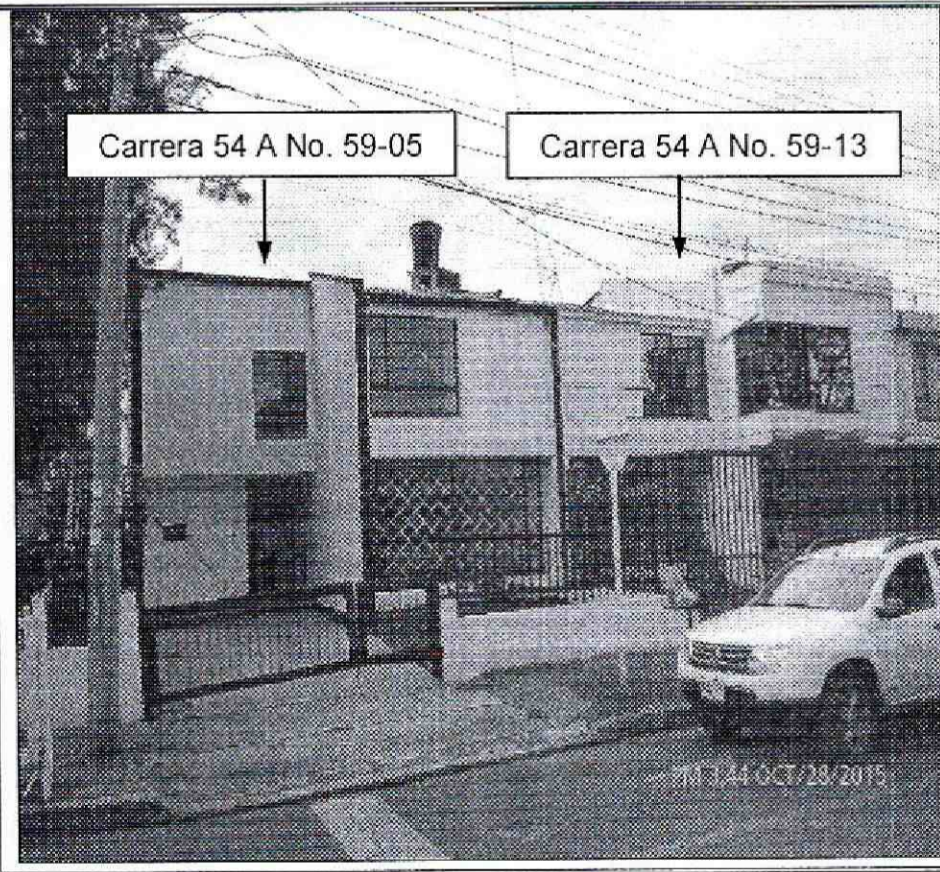
La vivienda del predio de la Carrera 54 A No. 59-13, corresponde a una edificación de dos (2) niveles (*ver fotografía 2*), con una edad de construcción cercana a los 25 años, bajo un sistema estructural de mampostería parcialmente confinada, pisos en mortero, recubierto de losetas, placa de entrepiso en concreto reforzado y cubierta en tejas de

fibrocemento, soportadas por correas de madera, la cual presenta deficiencias constructivas relacionadas con la carencia y continuidad de elementos de confinamiento tipo vigas y columnas y sobre la cual se identificaron algunas fisuras en muros divisorios del costado suroriental colindantes con el predio de la Carrera 54 A No. 59-05, sin que con ello se comprometa la estabilidad de la misma.

Fotografía 2. Vista de las viviendas ubicadas en los predios de la Carrera 54 A No. 59-05 y la Carrera 54 A No. 59-13, en el Sector Catastral Pablo VI Norte de la Localidad Teusaquillo. Se observa que presenta dos (2) niveles.

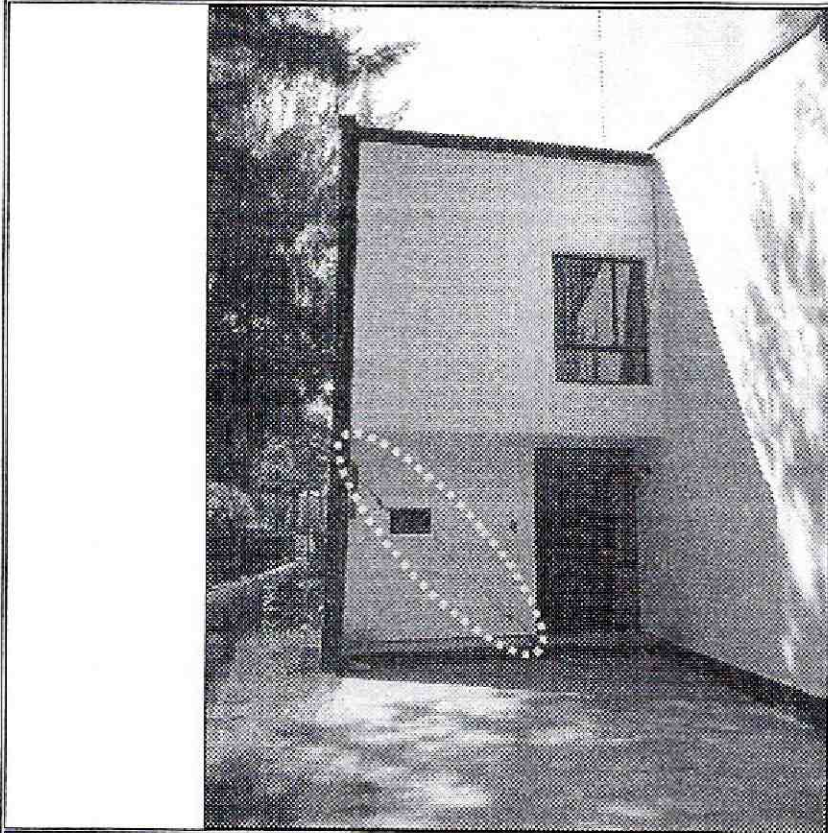
Fotografía 3. Grieta de tendencia diagonal en muro de fachada de la vivienda de la Carrera 54 A No. 59-05, en el Sector Catastral Pablo VI Norte de la Localidad Teusaquillo.

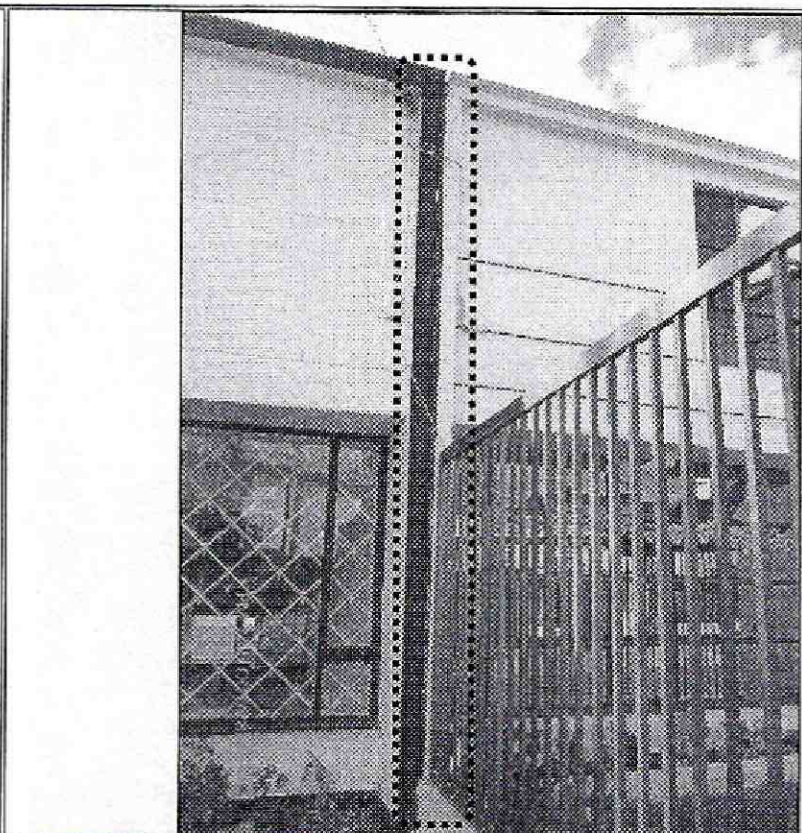
Fotografía 4. Abertura en dilatación entre las viviendas de la Carrera 54 A No. 59-05 y la Carrera 54 A No. 59-13, en el Sector Catastral Pablo VI Norte de la Localidad Teusaquillo.

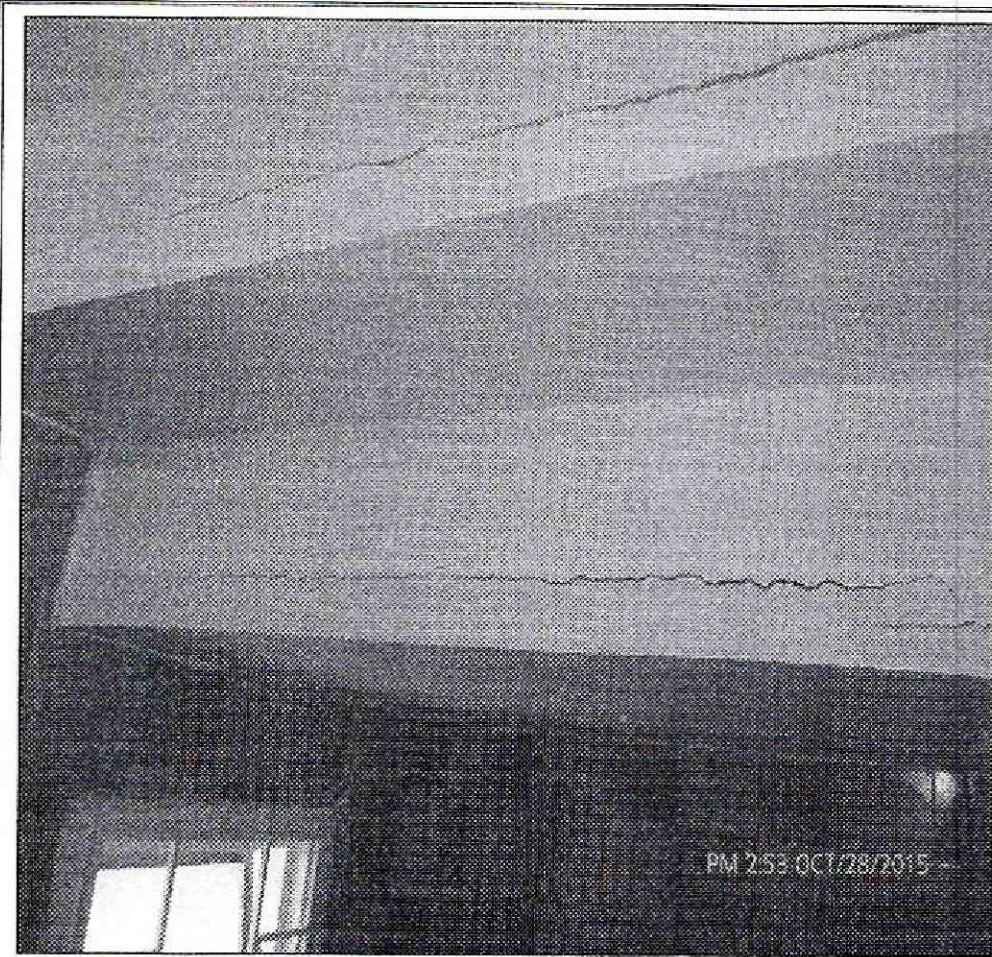
Fotografía 5. Grietas de tendencia horizontal identificadas en escaleras de la vivienda de la Carrera 54 A No. 59-05, en el Sector Catastral Pablo VI Norte de la Localidad Teusaquillo.

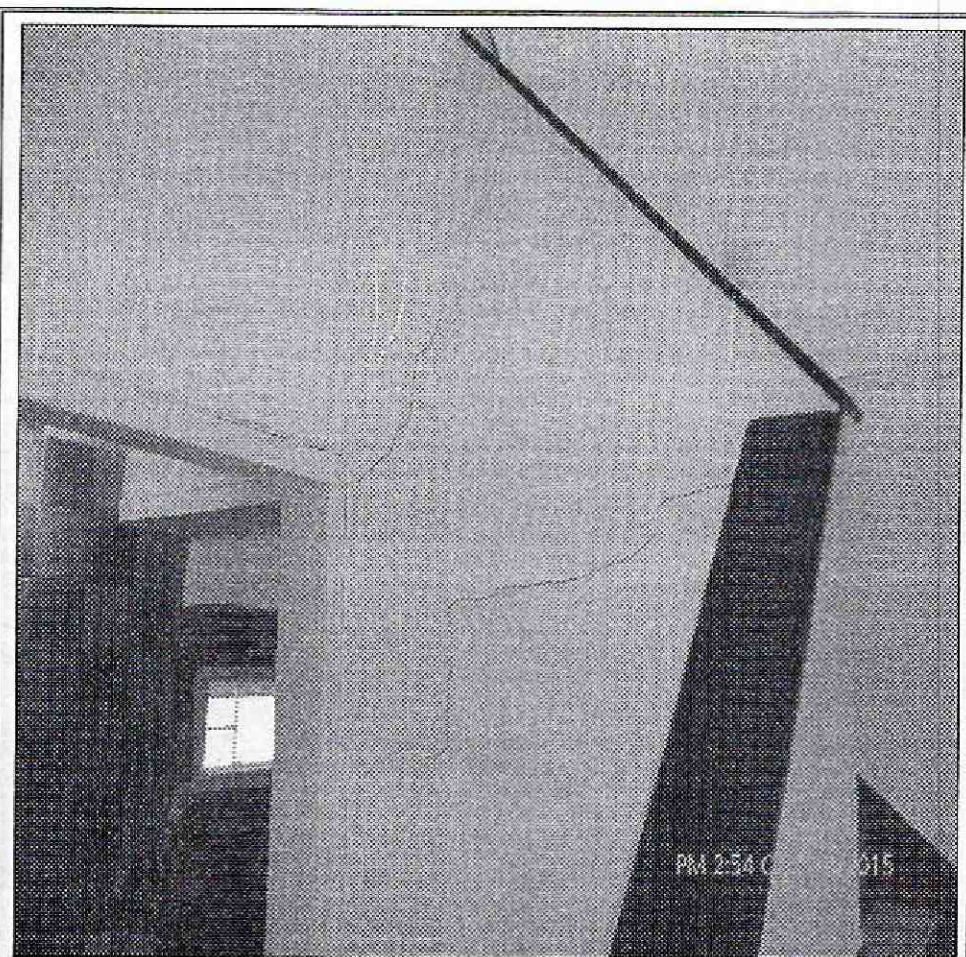
Fotografía 6. Fisuras y grietas de tendencia diagonal identificadas en muros divisorios de la vivienda de la Carrera 54 A No. 59-05, en el Sector Catastral Pablo VI Norte de la Localidad Teusaquillo.

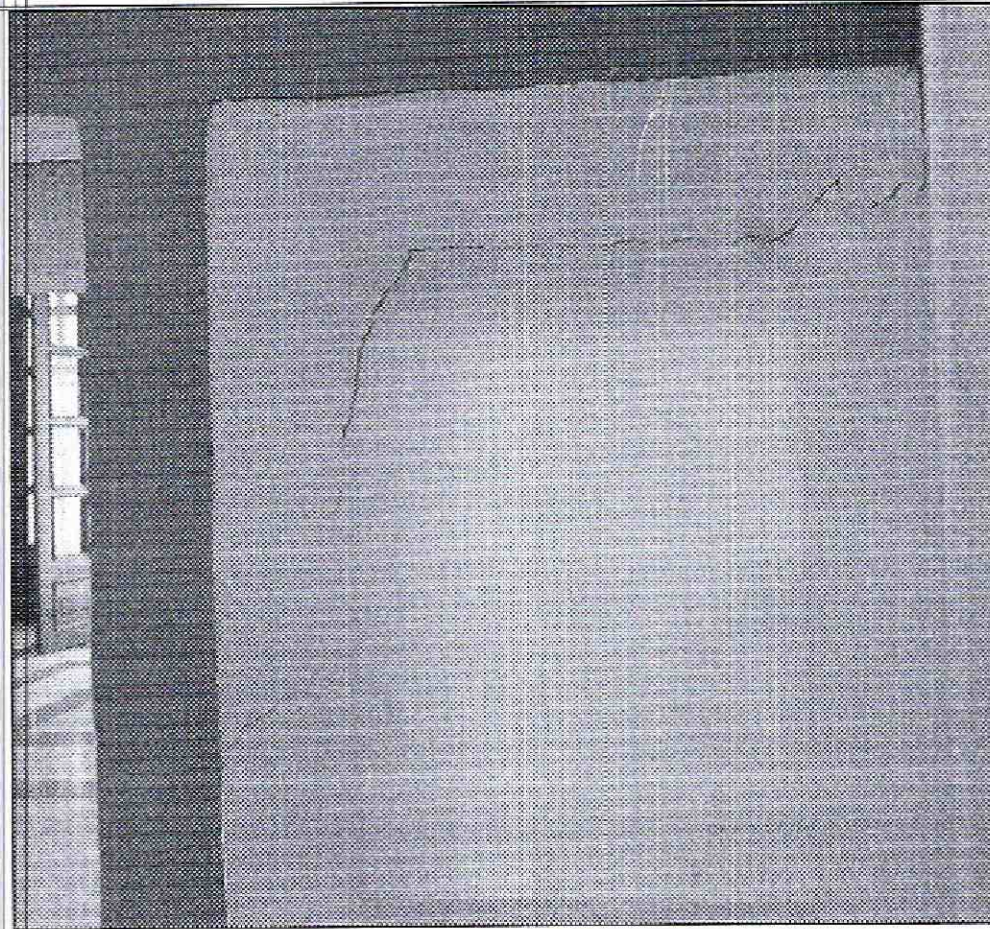
Fotografía 7. Grietas de tendencia horizontal y diagonal identificadas en muros internos de la vivienda de la Carrera 54 A No. 59-05, en el Sector Catastral Pablo VI Norte de la Localidad Teusaquillo.

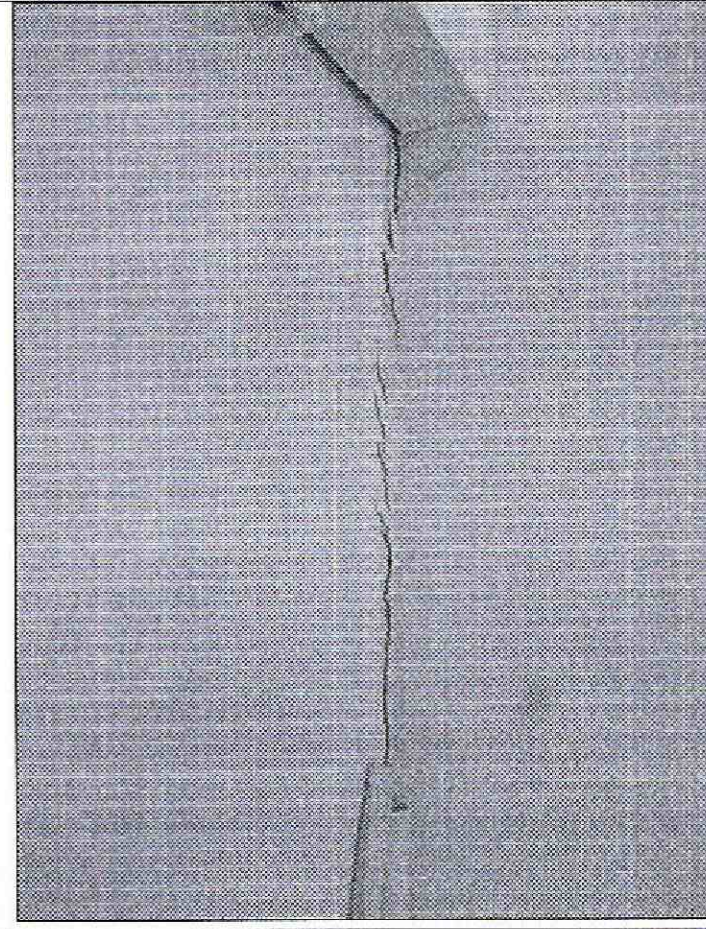
Fotografía 8. Grietas de tendencia vertical y diagonal identificadas en muros internos de la vivienda de la Carrera 54 A No. 59-05, en el Sector Catastral Pablo VI Norte de la Localidad Teusaquillo.

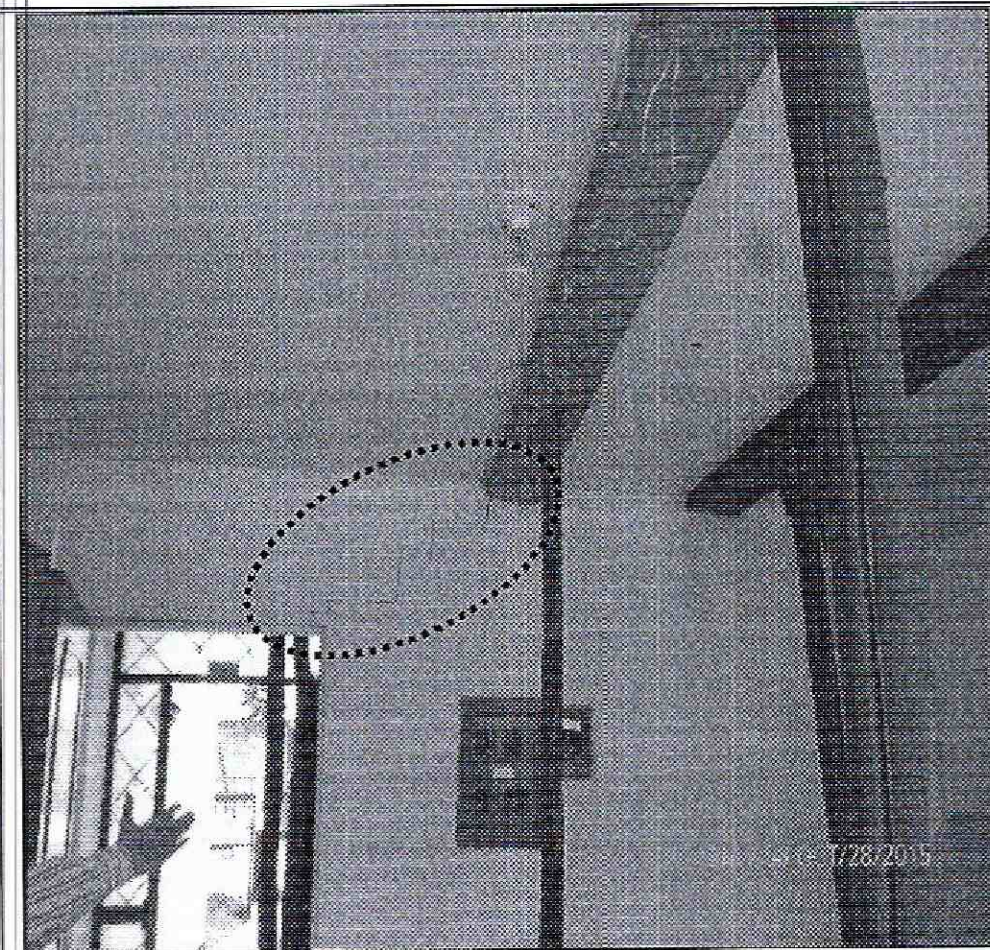
Fotografía 9. Grietas de tendencia escalonada identificadas en muros internos de la vivienda de la Carrera 54 A No. 59-05, en el Sector Catastral Pablo VI Norte de la Localidad Teusaquillo.

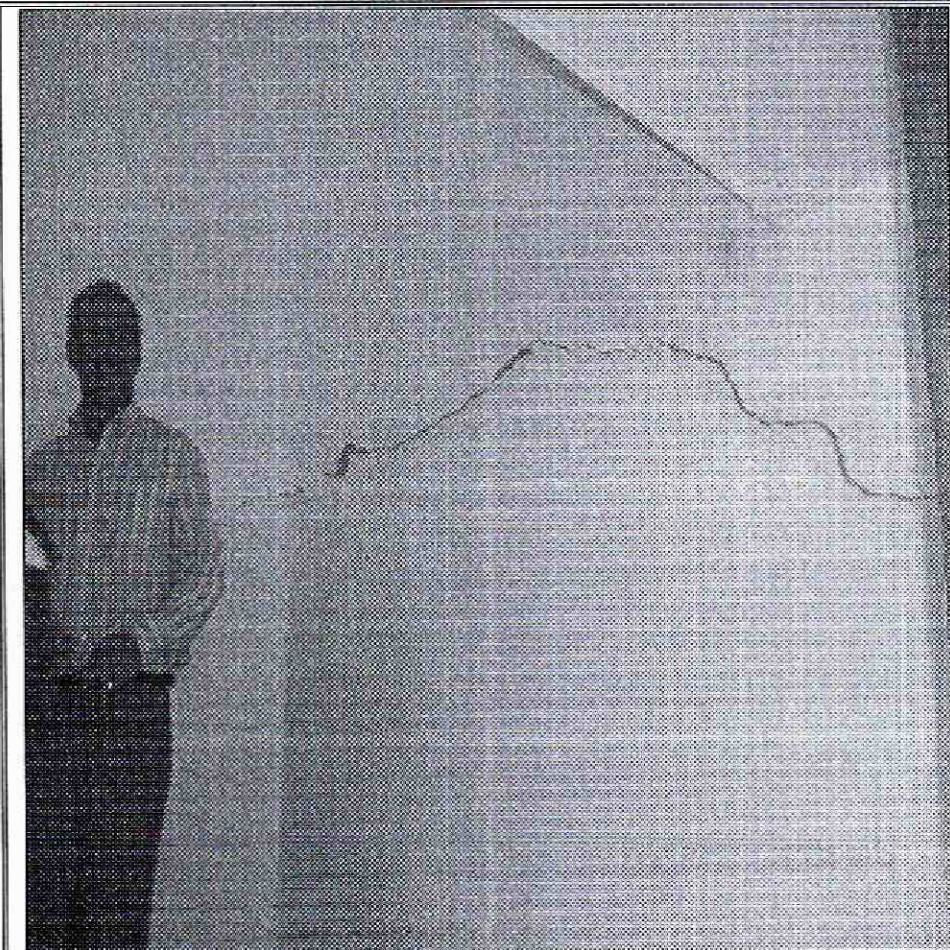
Fotografía 10. Grietas de tendencia diagonal y horizontal identificadas en muros internos de la vivienda de la Carrera 54 A No. 59-05, en el Sector Catastral Pablo VI Norte de la Localidad Teusaquillo.

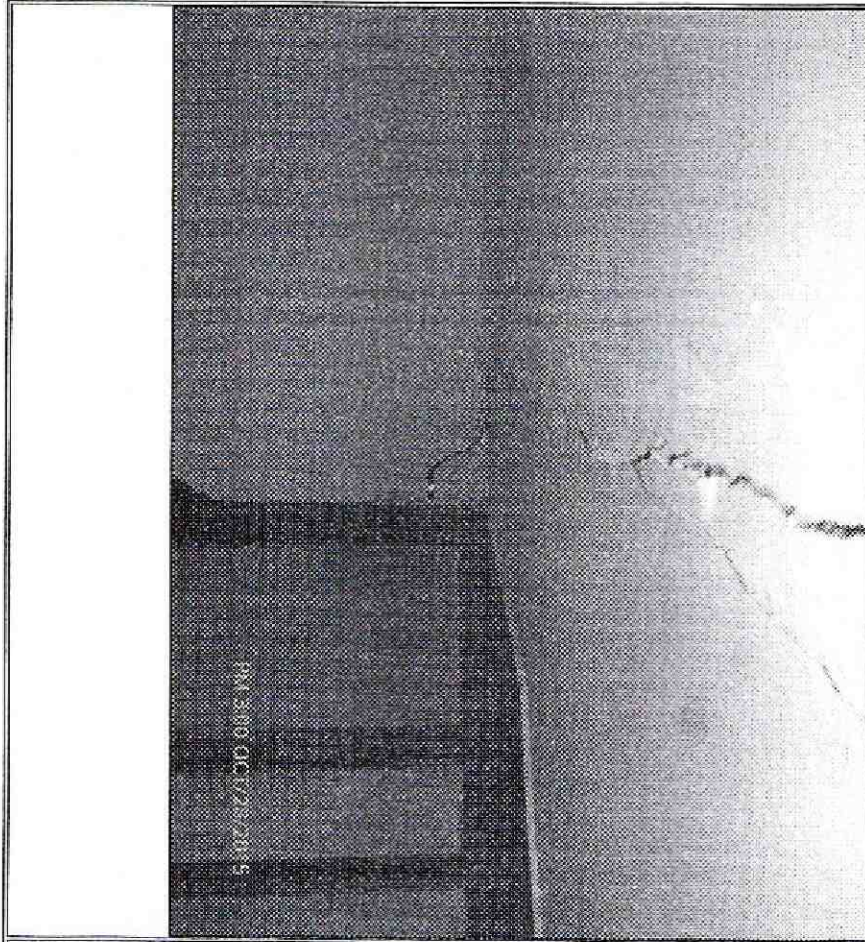
Fotografía 11. Grietas de tendencia horizontal y diagonal identificadas en muros internos y de cerramiento de la vivienda de la Carrera 54 A No. 59-05, en el Sector Catastral Pablo VI Norte de la Localidad Teusaquillo.

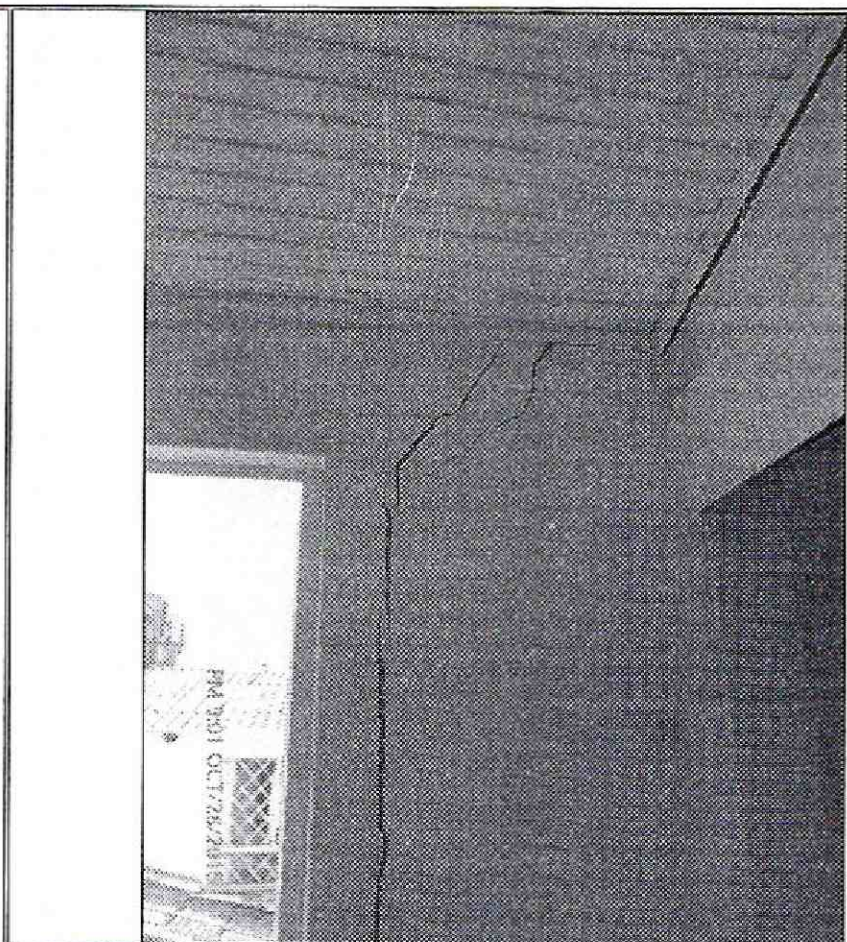
Fotografía 12. Grietas de tendencia vertical identificadas en muros internos del segundo nivel de la vivienda de la Carrera 54 A No. 59-05, en el Sector Catastral Pablo VI Norte de la Localidad Teusaquillo.

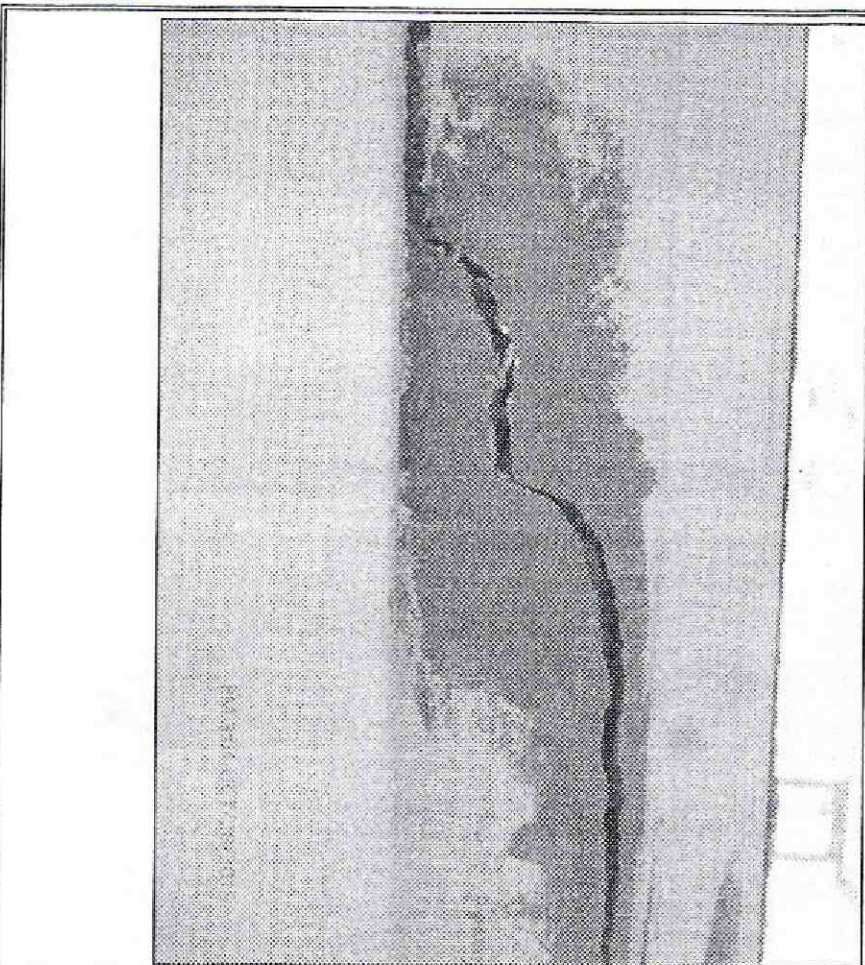
Fotografía 9. Grietas identificadas en muros internos de la vivienda de la Carrera 54 A No. 59-05, en el Sector Catastral Pablo VI Norte de la Localidad Teusaquillo.

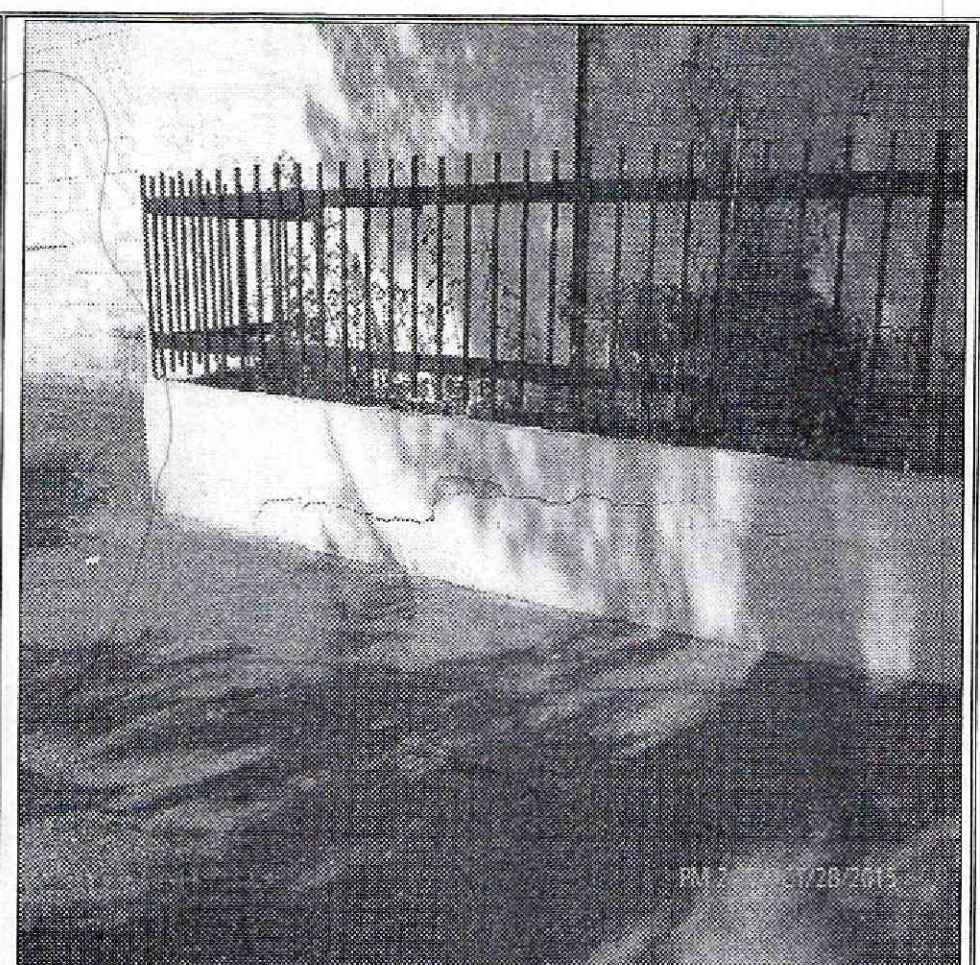
Hacia el costado suroccidental de la vivienda de la Carrera 54 A No. 59-05, se ubica un cerramiento para la zona de antejardín, conformada por un muro en mampostería con una altura de 1m aproximadamente, el cual presenta una moderada pérdida de verticalidad, fisuras y grietas de tendencia diagonal y horizontal de hasta 3 mm de abertura en longitudes de hasta 1.5 m (*ver fotografía 10 y 11*); de igual manera se ubica un sendero peatonal en losas de concreto en donde se presentan deformaciones y fracturas (*ver fotografía 12*), una vía vehicular bidireccional de 6m de ancho aproximadamente, con carpeta de rodadura asfáltica de moderado tráfico vehicular con deformaciones y hundimientos (*ver fotografía 13*) aledaños a dos (2) individuos arbóreos de mediana y gran altura que se distancian en 4.5 m aproximadamente de los cerramientos de la vivienda y sobre los cuales no se identificó inclinación alguna (*ver fotografía 14*).

Fotografía 10. Fisuras y grietas identificadas en muro de cerramiento del antejardín de la vivienda de la Carrera 54 A No. 59-05, en el Sector Catastral Pablo VI Norte de la Localidad Teusaquillo.

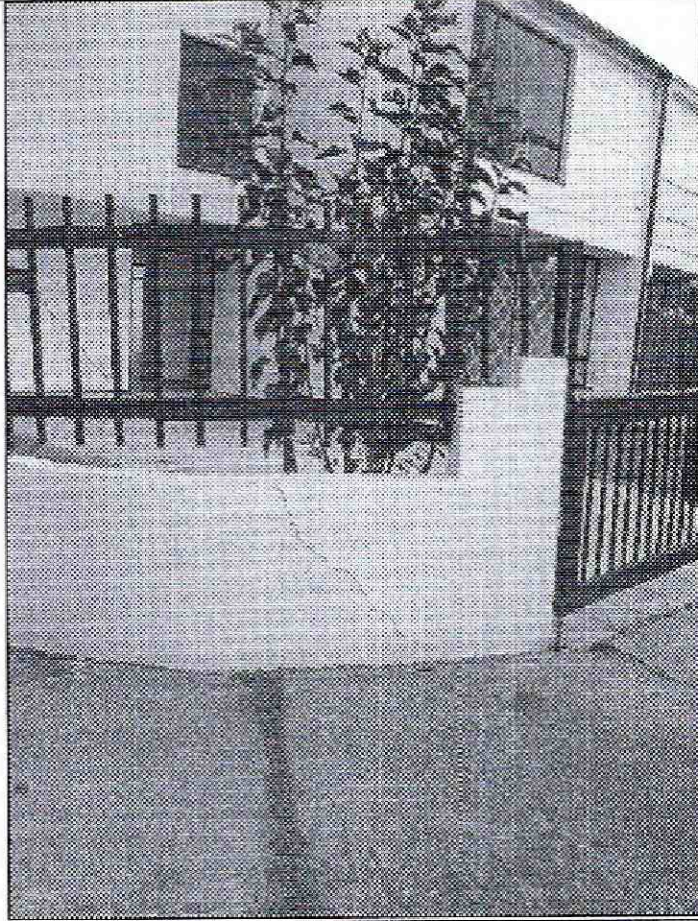
Fotografía 11. Fisuras y grietas identificadas en muro de cerramiento del antejardín de la vivienda de la Carrera 54 A No. 59-05, en el Sector Catastral Pablo VI Norte de la Localidad Teusaquillo.

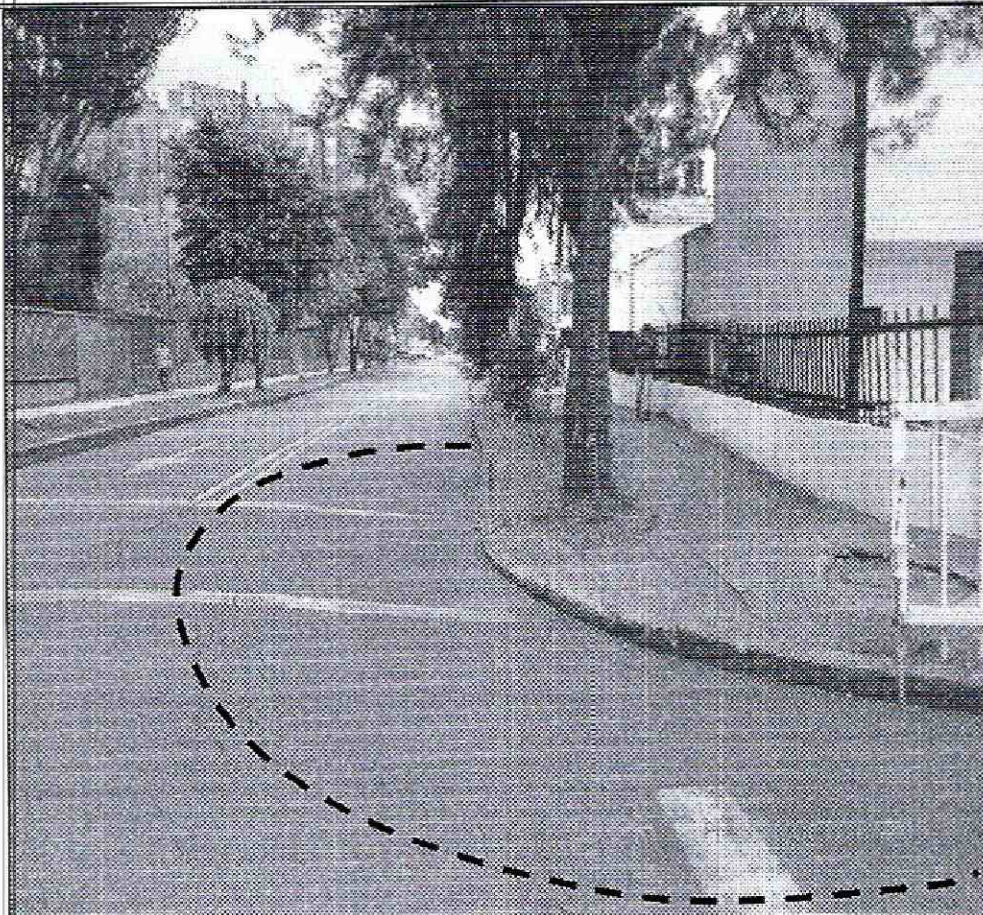
Fotografía 13. Hundimientos y deformaciones identificadas en la vía vehicular adyacente a la vivienda evaluada y ubicada en el predio de la Carrera 54 A No. 59-05, en el Sector Catastral Pablo VI Norte de la Localidad Teusaquillo.

- La funcionalidad de la vía vehicular y peatonal ubicada al costado suroccidental del predio de la Carrera 54 A No. 59-05, en el Sector Catastral Pablo VI Norte de la Localidad Teusaquillo, no se encuentran comprometidas en la actualidad por causa de las deformaciones, hundimientos y fracturas identificadas, sin embargo es posible que ante un incremento considerable de dichas afectaciones, el tránsito de vehículos y peatones por el sector se dificulte.

- A la Empresa de Aseo, Acueducto y Alcantarillado de Bogotá – EAB, desarrollar una inspección de las redes que tiene bajo su responsabilidad y que se encuentran instaladas al costado suroccidental del predio de la Carrera 54 A No. 59-05, en el Sector Catastral Pablo VI Norte de la Localidad Teusaquillo, con el propósito de descartar daños sobre las mismas, que posiblemente estén generando aportes de aguas al terreno del sector y que en el caso de evidenciarse, implementar los correctivos pertinentes y oportunos orientados a garantizar su óptimo funcionamiento.

- A la Empresa Gas Natural S.A. E.S.P, desarrollar una inspección de las redes que tiene bajo su responsabilidad y que se encuentran instaladas al costado suroccidental del predio de la Carrera 54 A No. 59-05, en el Sector Catastral Pablo VI Norte de la Localidad Teusaquillo, a fin de descartar daños sobre las mismas por las afectaciones encontradas en el sector. En el caso de evidenciarse afectaciones, implementar los correctivos pertinentes y oportunos orientados a garantizar su óptimo funcionamiento.

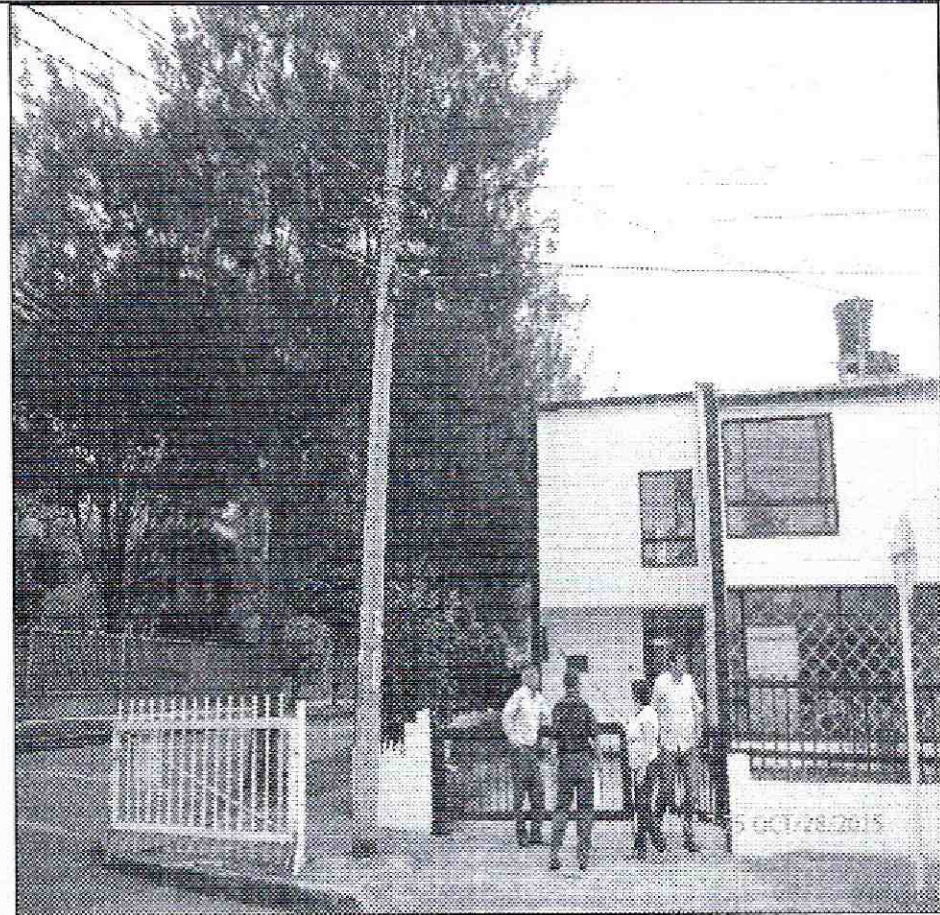
Entre las posibles causas por las cuales se están generando los daños identificados en la vivienda del predio de la Carrera 54 A No. 59-05, se encuentran las deficiencias constructivas identificadas, la falta de reforzamiento y mejoramiento estructural, así como la posible incidencia del sistema radicular de los árboles mencionados, sobre la cimentación de la vivienda.

Fotografía 14. Vista de la vivienda de la Carrera 54 A No. 59-05, en el Sector Catastral Pablo VI Norte de la Localidad Teusaquillo, en donde se observa la cercanía de los árboles que se ubican al costado Sur.

- A la Secretaría Distrital de Ambiente - SDA, desarrollar un análisis detallado del comportamiento de los individuos arbóreos ubicados al costado suroccidental del predio de la Carrera 54 A No. 59-05, en el Sector Catastral Pablo VI Norte de la Localidad Teusaquillo, bajo las condiciones actuales del entorno del sector, a fin de determinar la posible relación y/o incidencia de estos sobre los daños que se están presentando en dicha zona y en la vivienda del mencionado predio y de ser el caso desarrollar los correctivos necesarios.
