**DIAGNÓSTICO TÉCNICO – DI-8716**  
**SUBDIRECCIÓN DE ANÁLISIS DE RIESGOS Y EFECTOS DE CAMBIO CLIMÁTICO**  
**COORDINACIÓN DE ASISTENCIA TÉCNICA**  
**RADICADO IDIGER 2015ER17969**

<b>DIRECCIÓN:</b>	Calle 56 N° 80 J – 47 Sur	<b>ÁREA DIRECTA:</b>	150 m <sup>2</sup>
<b>BARRIO:</b>	Class	<b>POBLACIÓN ATENDIDA:</b>	7
<b>UPZ:</b>	81-Gran Britalia	<b>FAMILIAS</b>	1
<b>LOCALIDAD:</b>	8-Kennedy	<b>ADULTOS</b>	6
<b>CHIP:</b>	AAA0048LABS	<b>NIÑOS</b>	1
		<b>PREDIOS EVALUADOS</b>	1
		<b>DOCUMENTO REMISORIO</b>	CR-22265

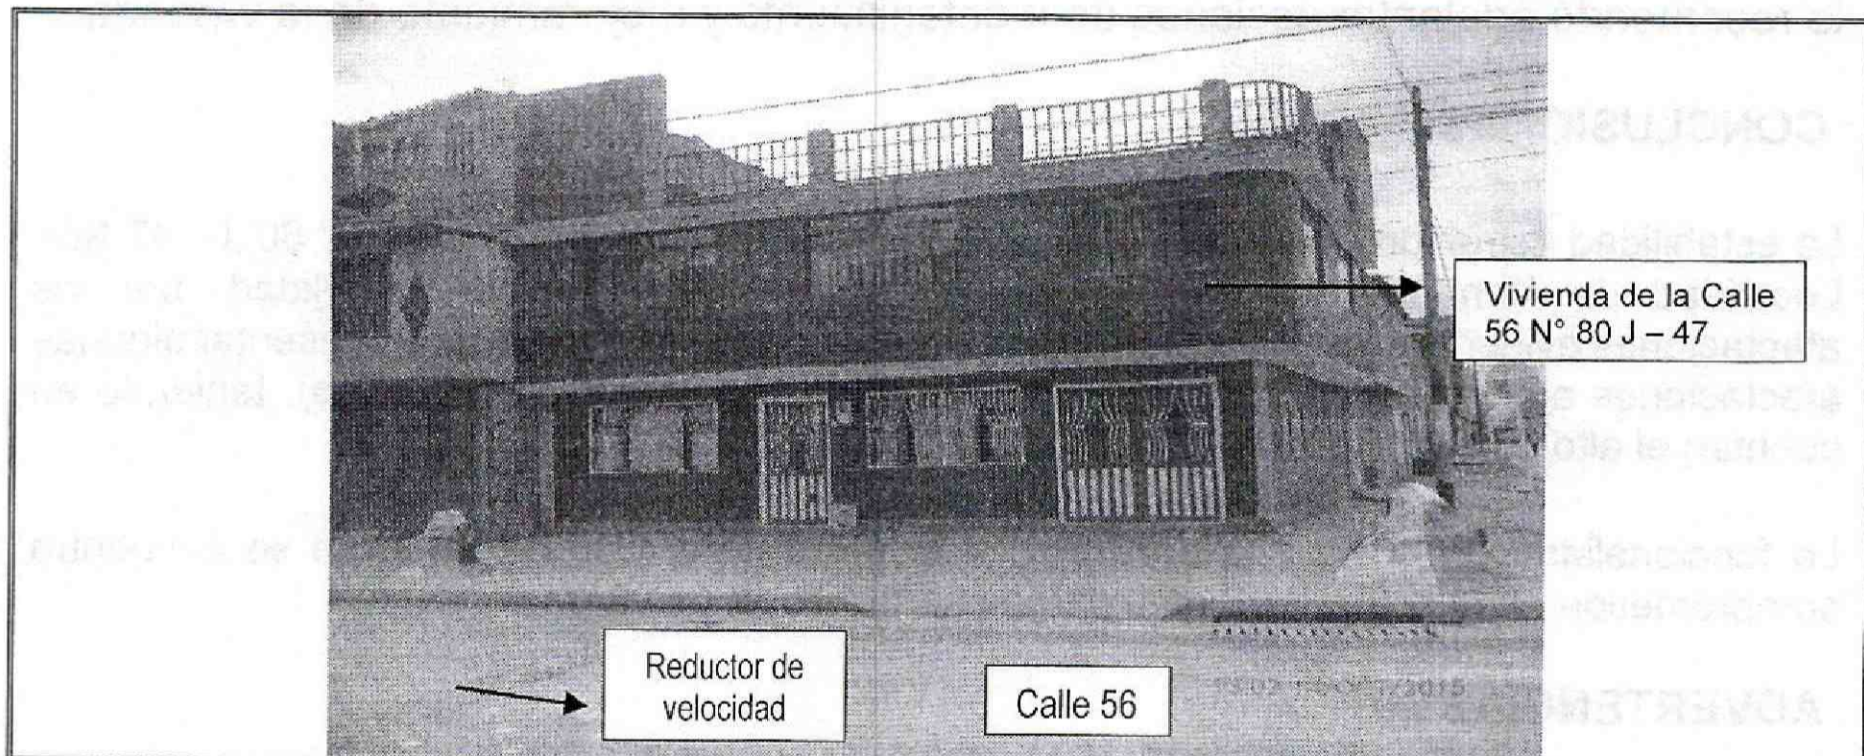
**Fotografía 1.** Vista de la fachada de la vivienda emplazada en el predio de la Calle 56 N° 80 J – 47 Sur de la Localidad de Kennedy

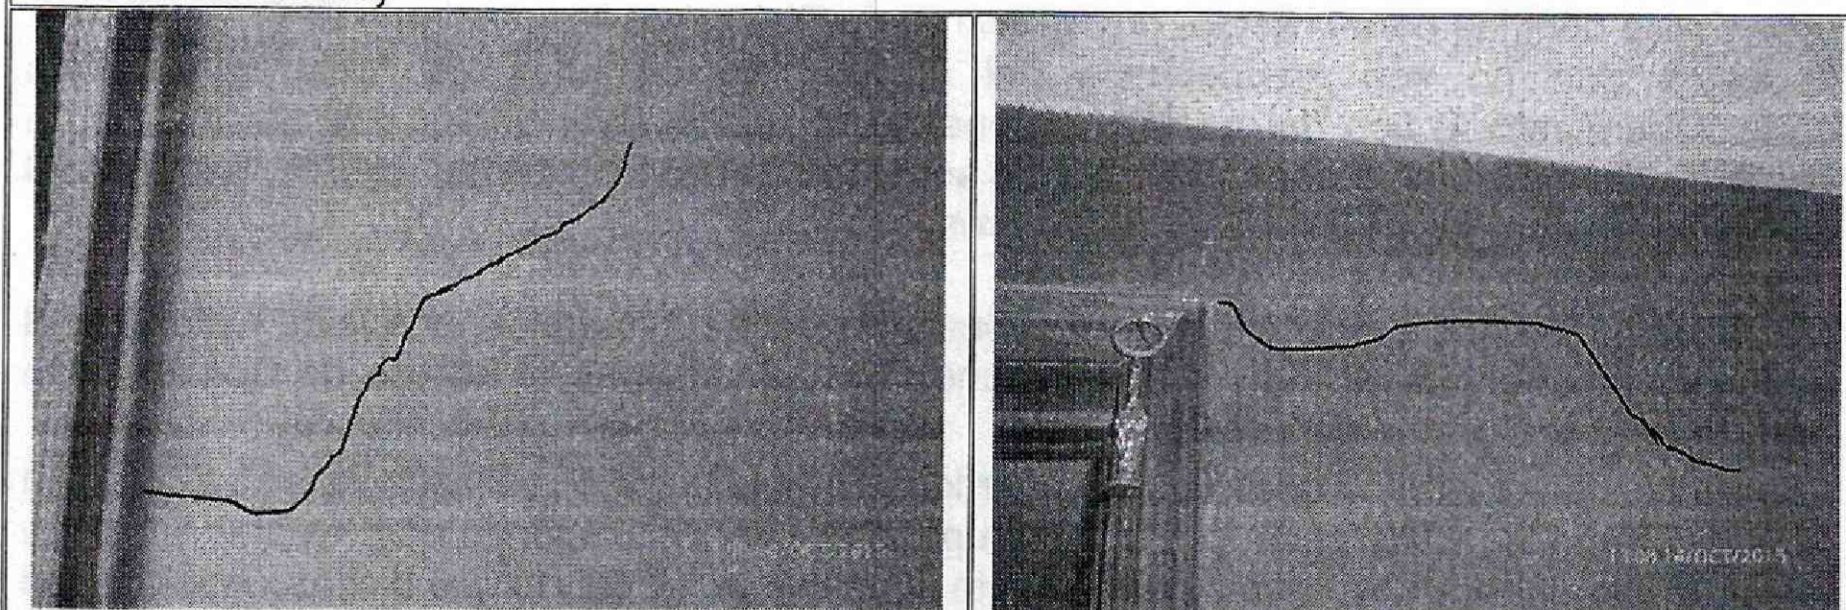
En el predio de la Calle 56 N° 80 J – 47 Sur, se ubica una vivienda de 2 niveles, construida en muros en mampostería semi-confinada, con placa de entepiso en concreto y azotea, donde se evidencian fisuras en los muros perimetrales y divisorios de tendencia escalonada de 1 milímetro de abertura y longitudes no superiores al metro, principalmente al costado nororiental de la vivienda.

Sin embargo, no es posible verificar por medio de una inspección visual, si las afectaciones en la vivienda emplazada en el predio de la Calle 56 N° 80 J – 47 Sur, son producto de las vibraciones producidas por el flujo vehicular sobre la Calle 56 Sur. Sobre el pavimento de la vía no se evidencian afectaciones que pudiesen comprometer la funcionalidad. Otras de las posibles causas por las cuales se pueden estar presentando las lesiones de la vivienda, emplazada en el predio de la Calle 56 N° 80 J – 47 Sur, se encuentran las deficiencias constructivas y la vetustez de la vivienda.

**Fotografía 2 y 3:** Se observan las afectaciones evidenciadas en los muros divisorios y de cerramiento.

- Al responsable y/o responsables de la vivienda emplazada en el predio de la Calle 56 N° 80 J – 47 Sur, Localidad de Kennedy, realizar las acciones pertinentes al mejoramiento y/o reforzamiento de la vivienda. Esto con el propósito de garantizar durante la vida útil del inmueble, las condiciones adecuadas para su uso.
