DIAGNÓSTICO TÉCNICO – DI-8717
SUBDIRECCIÓN DE ANÁLISIS DE RIESGOS Y EFECTOS DE CAMBIO CLIMÁTICO
COORDINACIÓN DE ASISTENCIA TÉCNICA
RADICADO IDIGER 2015ER19955

DIRECCION	Calle 1 Bis A No. 1 – 57 Este (Real) Calle 1 Bis No. 1 A – 57 Este (Suministrada)	ÁREA DIRECTA	200 m ²				
BARRIO	Gran Colombia	POBLACIÓN ATENDIDA	5				
UPZ	96 – Lourdes	FAMILIAS	2	ADULTOS	4	NIÑOS	1
LOCALIDAD	03 – Santa Fe	PREDIOS EVALUADOS	1				
CHIP	AAA0033TWTD	OFICIO REMISORIO	CR-22266

En atención a radicado IDIGER 2015ER19955, personal del Instituto Distrital de Gestión de Riesgo y Cambio Climático - IDIGER, realizó visita técnica el día Veinticinco (25) de Noviembre de 2015 al predio de Calle 1 Bis A No. 1-57 Este del Barrio Gran Colombia de la Localidad de Santa Fe, encontrando en el sector viviendas de uno (1) a tres (03) niveles construidas en mampostería simple y mampostería parcialmente confinada, en algunos casos con cubiertas livianas en tejas de fibrocemento y/o zinc y en otros casos presentan losas en concreto como estructura de cubierta. Las viviendas del sector se encuentran ubicadas en una zona de ladera de pendiente variable; razón por la cual, para el emplazamiento de las mismas se implementó un

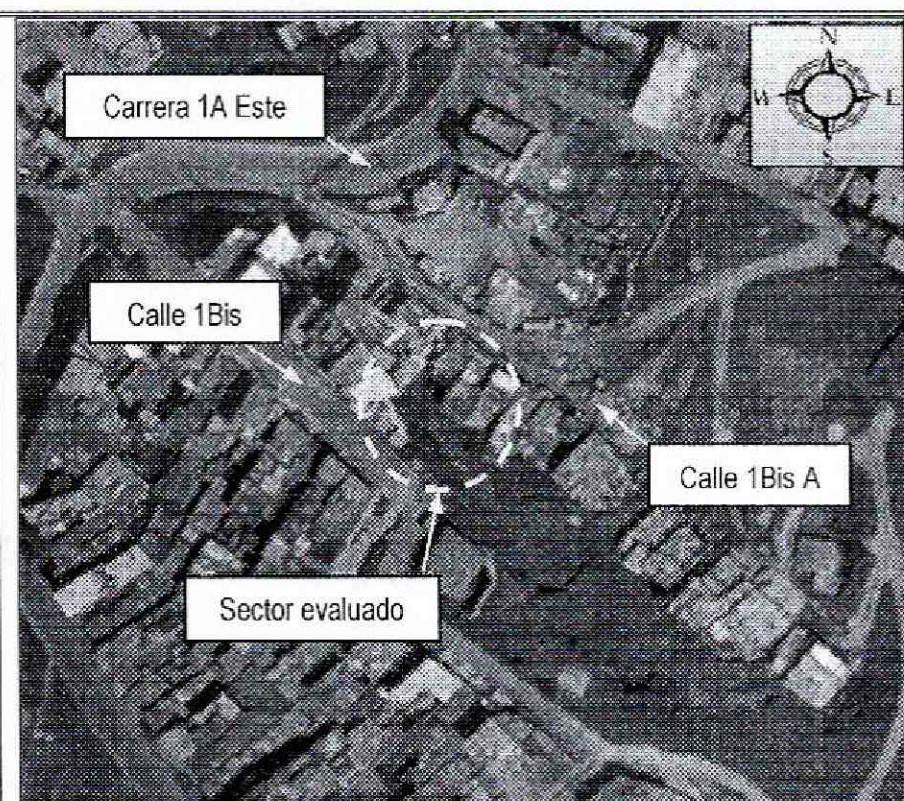
Figura 2. Aerofotografía del sector donde se ubica el predio de la Calle 1 Bis A No. 1-57 Este, en el barrio Gran Colombia de la localidad de Santa Fe. Se observa que se encuentra consolidado parcialmente urbanísticamente.

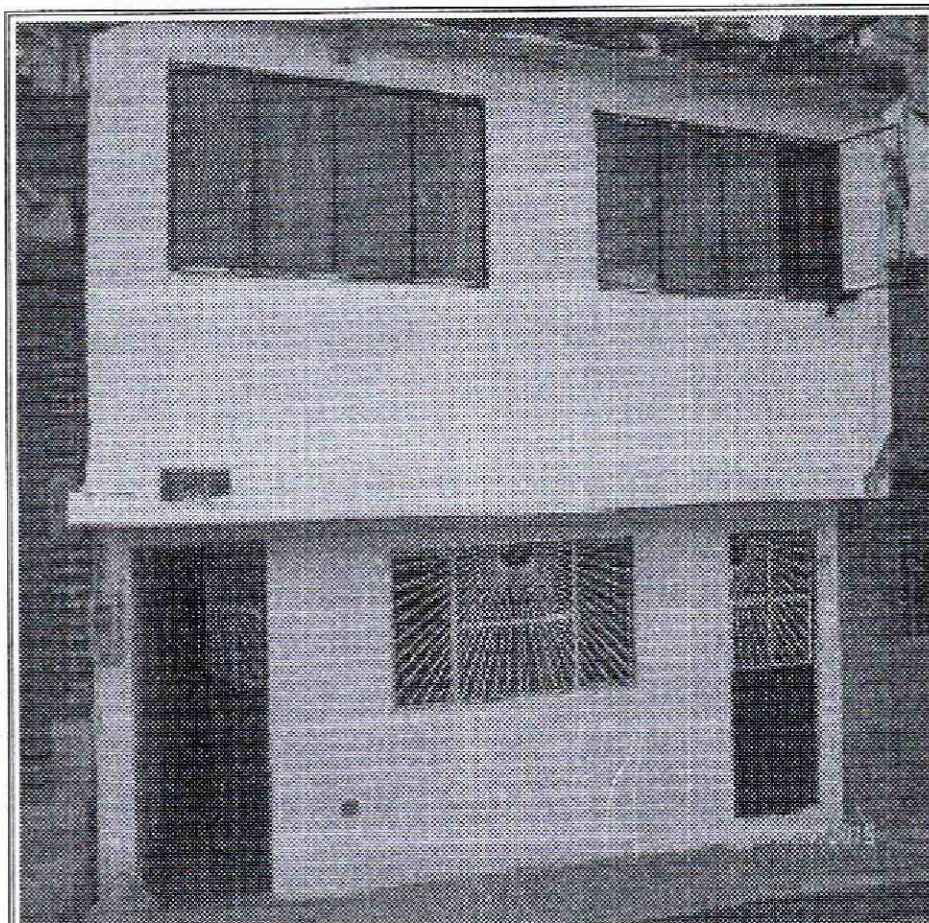
Foto No. 1. Vista frontal del predio de la Calle 1 Bis A No. 1 - 57 Este

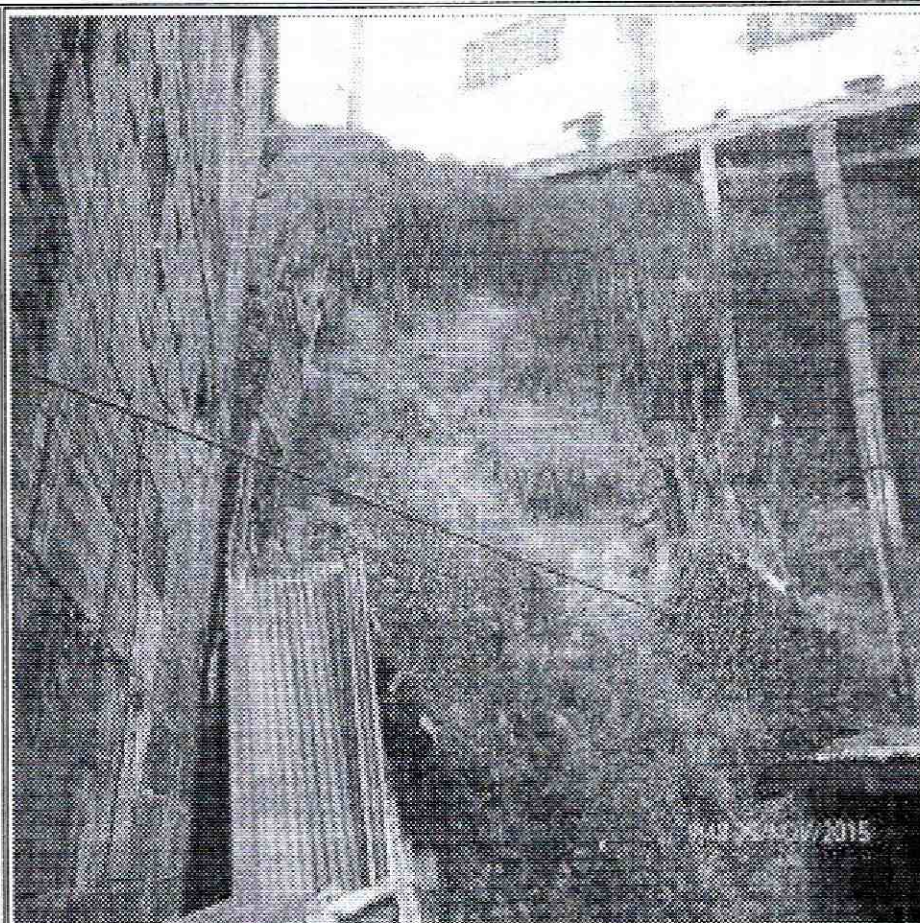
Foto No. 2. Talud de corte posiblemente realizado para el emplazamiento de las viviendas del sector

- Al responsable y/o responsables de las viviendas emplazadas en los predios del sector de la Calle 1 Bis A con Carrera 1 Este barrio Gran Colombia de la Localidad de Santa Fe, implementar adecuadas medidas de estabilización, protección y manejo de las aguas de escorrentía superficial y subsuperficial, en el talud de corte posiblemente realizado para el posterior emplazamiento de las mismas con el fin de evitar nuevos desprendimientos de material.

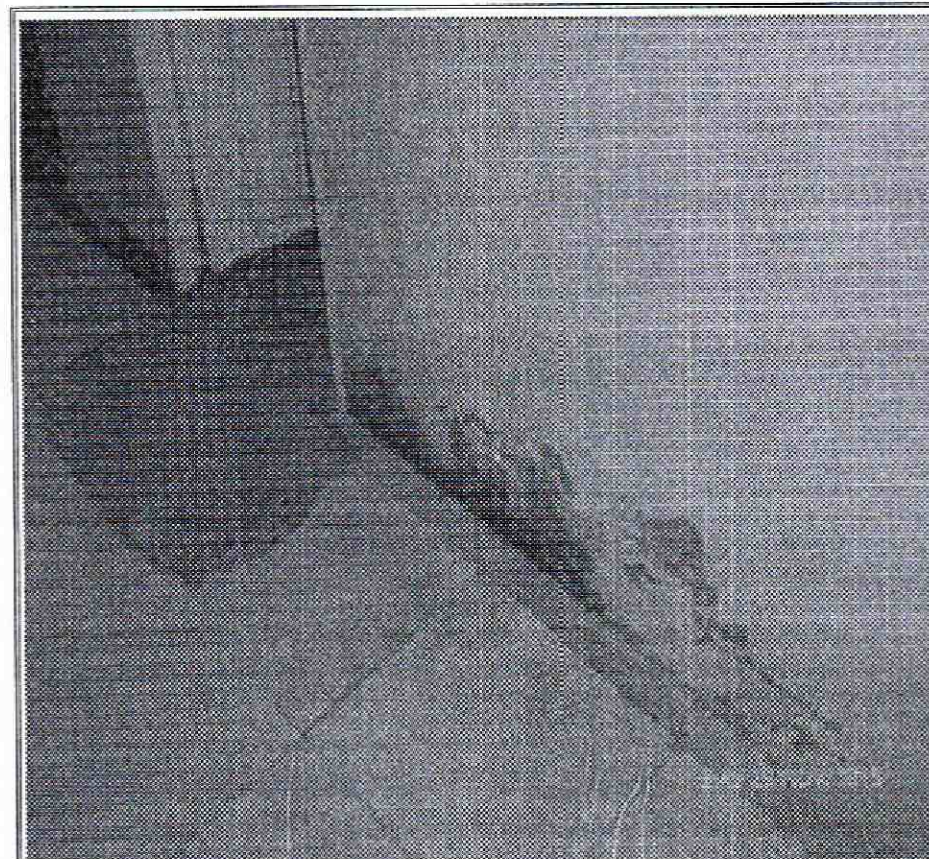
En la inspección visual realizada al predio de la Calle 1 Bis A No. 1-57 Este, se identifica una vivienda de dos (02) niveles, construida en mampostería parcialmente confinada, con placa de entepiso en concreto y losa en concreto como estructura de cubierta. Se identifican la presencia de humedades en muros perimetrales y divisorios, especialmente los que se encuentran sobre el costado sur oriental. De igual manera, en el segundo nivel de la vivienda, se identifican lesiones de tipo mecánico (fisuras) en muros perimetrales sobre el costado suroriental, de tendencia horizontal, con abertura aproximada de 1.0 milímetros y longitud de 1.5 metros aproximadamente (Ver fotografías 3 y 4). Se destaca que al momento de la visita técnica no se identificaron

Foto No. 3. Humedades en muros perimetrales y divisorios de la vivienda de la Calle 1 Bis A No. 1 - 57 Este

- Deterioro progresivo de los mampuestos de los muros divisorios y perimetrales donde se identificaron las humedades de la vivienda.
- Aumento de las afectaciones identificadas en muros divisorios y posible deterioro de los elementos estructurales y no estructurales que conforman la vivienda emplazada en el predio de la Calle 1 Bis A No. 1-57 Este, en el Barrio Gran Colombia de la Santa Fe.
- Nuevos desprendimientos de material procedentes del talud de corte ubicado en el costado suroriental del predio de la Calle 1 Bis A No. 1-57 Este.

- Al responsable y/o responsables del predio de la Calle 1 Bis A No. 1-57 Este, en el Barrio Gran Colombia de la Santa Fe, implementar acciones para el mantenimiento y/o mejoramiento de la calidad de la vivienda allí existente; esto con el fin de garantizar durante la vida útil de la misma las condiciones adecuadas para su uso.

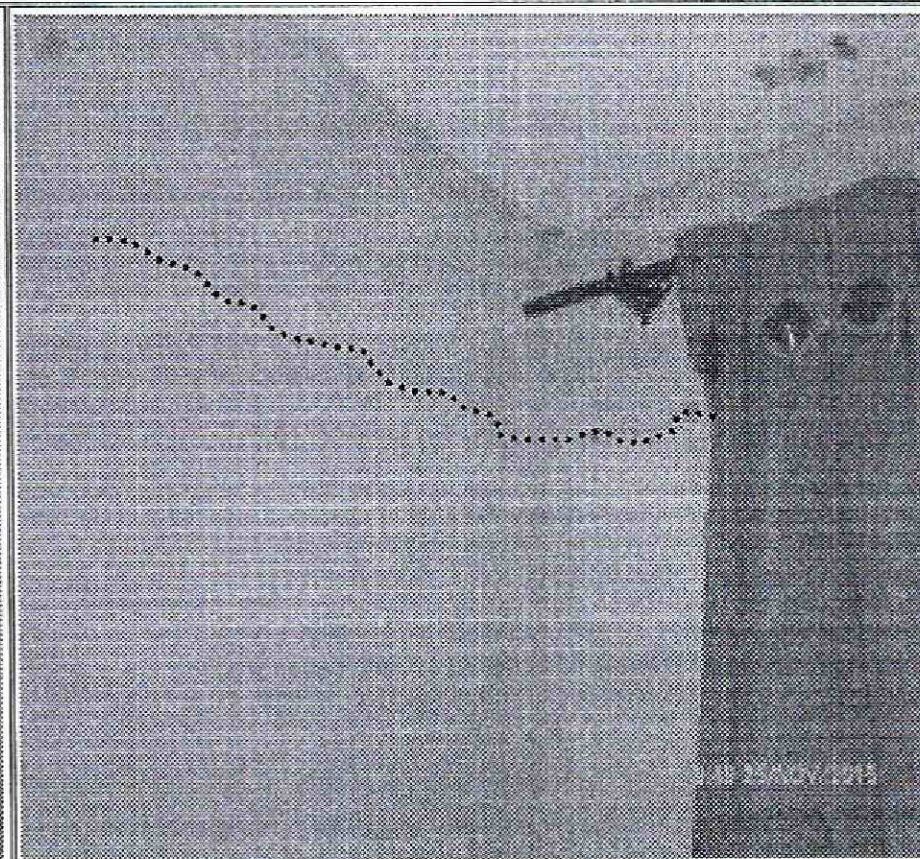
Dentro de las posibles causas por las que se están presentando las fisuras en los muros perimetrales y divisorios se pueden mencionar las deficiencias constructivas que presenta la vivienda relacionadas principalmente con la continuidad de los elementos de confinamiento y amarre (Vigas y Columnas). Los desprendimientos de material del talud de corte pueden asociarse a la susceptibilidad de los materiales deslizados a desprenderse ante la saturación de los mismos; de igual manera el proceso puede relacionarse con la falta de medidas de contención y/o drenaje de la ladera, situación que con base en la inspección visual no es posible precisar.

Foto No. 4. Fisura en muro perimetral segundo nivel de la vivienda emplazada en el predio de la Calle 1 Bis A No. 1 - 57 Este

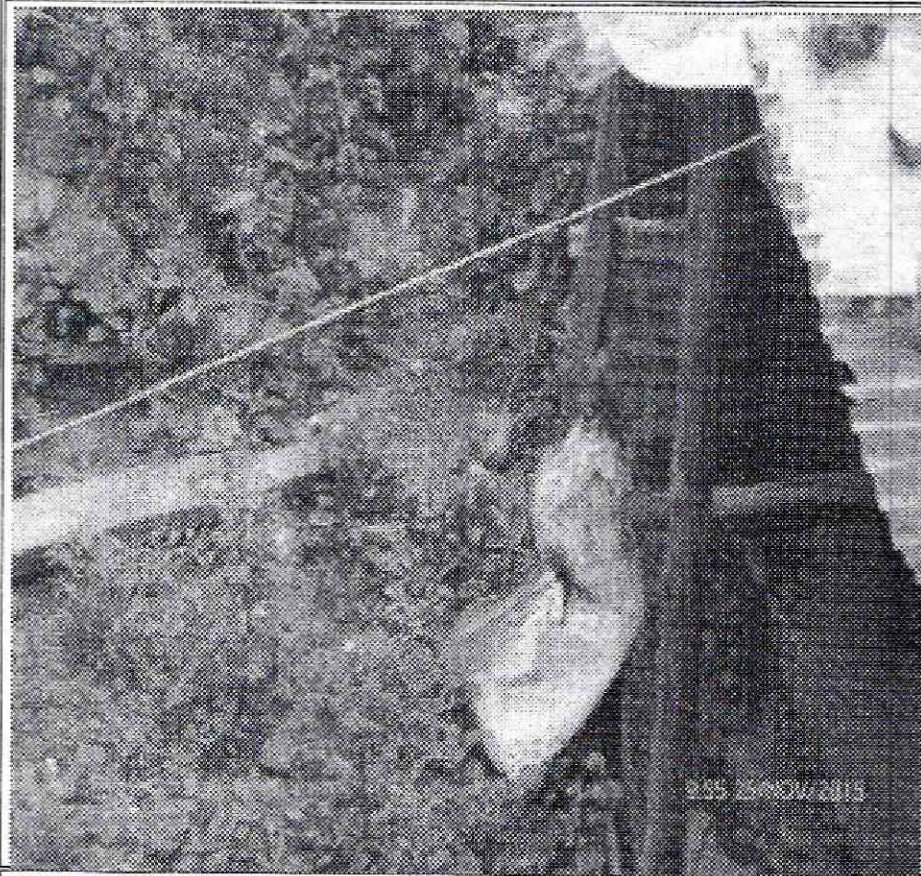
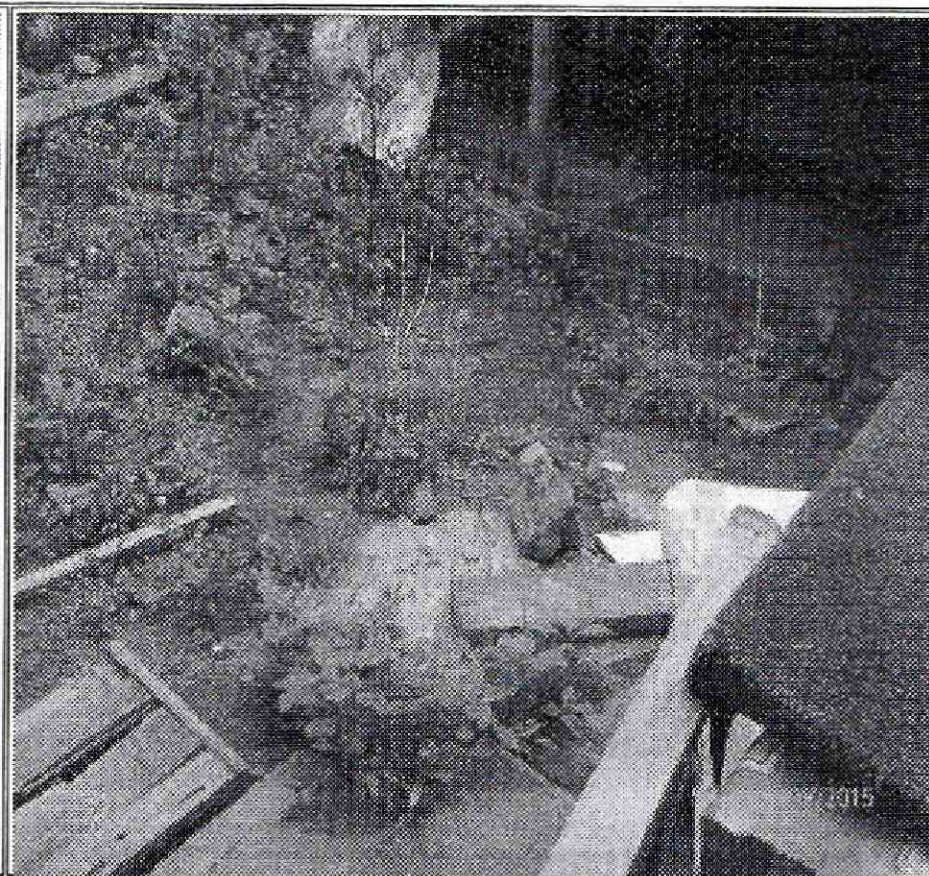
daños estructurales tales como fisuras, grietas, deformaciones y/o pérdida de verticalidad en los elementos estructurales que la conforman que pudiesen comprometer su estabilidad ante cargas normales de servicio, sin embargo es susceptible a presentar afectaciones ante cargas dinámicas (sismo u otras). En la parte posterior del predio, sobre el costado sur oriental de la vivienda se identifican rocas de menos tamaño, las cuales, al parecer pudieran ser el producto de desprendimientos procedentes del talud de corte posiblemente realizado para el emplazamiento de la misma (Ver fotografías 5 y 6); situaciones que no se evidenciaron en las visitas realizadas con anterioridad.

Foto No. 5. Rocas productos del desprendimiento de material que conforma el talud de corte

Foto No. 6. Rocas productos del desprendimiento de material que conforma el talud de corte
