DIAGNÓSTICO TÉCNICO – DI-8718
SUBDIRECCIÓN DE ANÁLISIS DE RIESGOS Y EFECTOS DE CAMBIO CLIMÁTICO
COORDINACIÓN DE ASISTENCIA TÉCNICA
EVENTO SIRE 3289018

DIRECCIÓN	Calle 1 No. 5 - 26	ÁREA DIRECTA	150 m ²				
SECTOR CATASTRAL	Las Cruces	POBLACIÓN ATENDIDA	10				
UPZ	95 – Las Cruces	FAMILIAS	1	ADULTOS	6	NIÑOS	4
LOCALIDAD	4 – San Cristóbal	PREDIOS EVALUADOS	1				
CHIP	Coordenadas: AAA0032YDKL	OFICIO REMISORIO	CR-22268

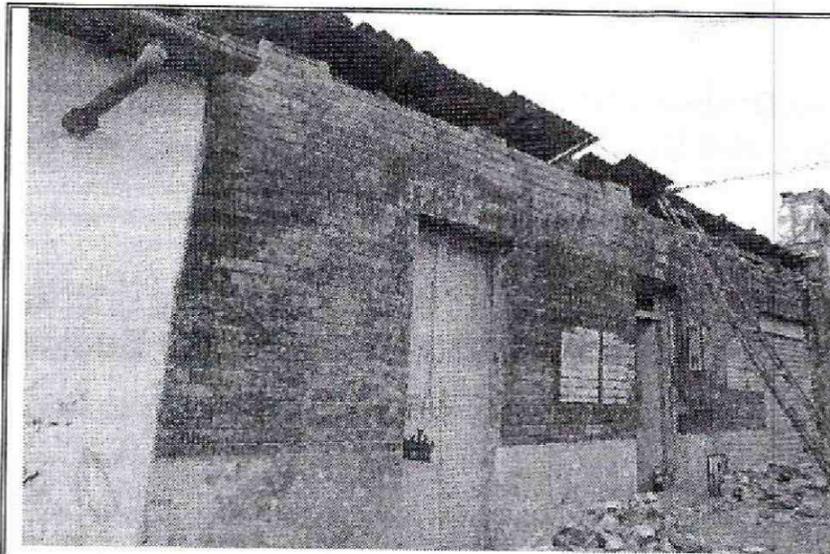
La vivienda emplazada en el predio Calle 1 No. 5 – 26, corresponde a una construcción de un (1) nivel, construida en mampostería simple, con placa de piso en concreto y cubierta en tejas de asbesto-cemento, sostenidas por un entramado en madera, que descansa sobre los muros divisorios y perimetrales de la vivienda. (Ver fotografía 3). La construcción evidencia algunas deficiencias constructivas relacionadas con la carencia de adecuados elementos estructurales de confinamiento y amarre tipo vigas y columnas, en la que no se identificó ningún tipo de daño que indique compromiso en su estabilidad estructural y habitabilidad en la actualidad.

De acuerdo con la información suministrada, la causa del desprendimiento de los mampuestos, se da por el paso de un móvil que enreda un cable sostenido por el muro de donde se caen los ladrillos.

Foto No. 1. Fachada de la vivienda donde se presentó el colapso parcial del muro.

Nuevos desprendimientos de bloques que conforman el muro de cerramiento del costado occidental (fachada principal) de la vivienda emplazada en el predio de la Calle 1 No. 5 – 26.

acatar la recomendación de restricción parcial de uso de los locales que quedan en el costado occidental (Parte frontal) de la vivienda, hasta tanto se implementen las medidas de reparación y/o reconstrucción que garanticen la funcionalidad y estabilidad estructural de los mismos.

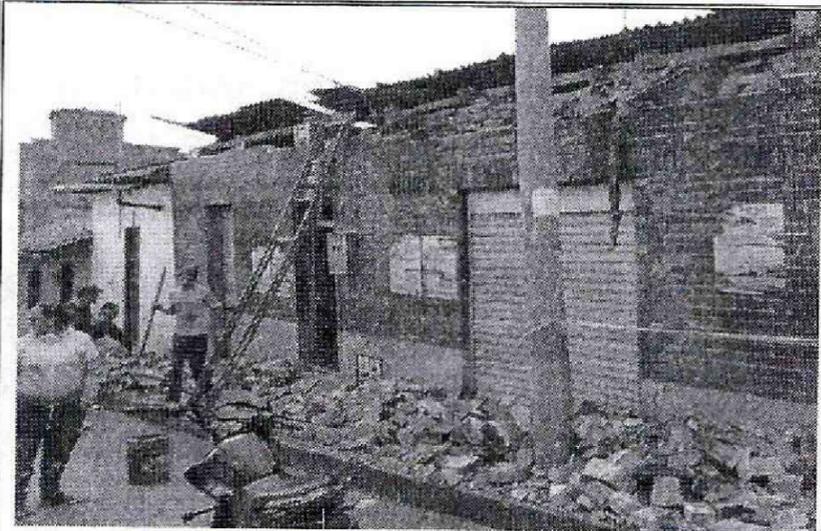
En atención al Evento SIRE No. 3287018, personal del Instituto Distrital de Gestión de Riesgo y Cambio Climático - IDIGER, realizó visita técnica el día dieciséis (16) de Agosto de 2015, a la vivienda emplazada en el predio de la Calle 1 No. 5 – 26, del sector catastral las Cruces, de la Localidad de San Cristóbal, donde se presentó el colapso parcial de muro, de la fachada del costado occidental que conforma el cerramiento de la vivienda de la Calle 1 No. 5 – 26, el área afectada fue de 8 m de longitud por 1 m de altura. Los ladrillos desprendidos, cayeron sobre el andén que queda en la parte externa de la vivienda, sin que se presentaran afectaciones adicionales (Ver fotografía 1). Al momento de la visita se observó que los responsables realizaban la limpieza de los mampuestos depositados en el andén, el cual se encuentra restringido mediante señalización con cinta de seguridad. (Ver fotografía 2).

Foto No. 2. Retiro de material colapsado de la fachada de la vivienda, por personal que habita en la misma.

- La funcionalidad del andén del costado occidental de la Calle 1 No. 5 – 26, del Sector Catastral las Cruces, de la Localidad de San Cristóbal, se encuentra comprometida por la caída de mampuestos en el sector que corresponde al frente de la vivienda emplazada en el predio de la Calle 1 No. 5 – 26.

- Mantener la restricción parcial de uso del andén del costado occidental de la Calle 1, en el tramo que corresponde al frente del predio de la Calle 1 No. 5 – 26, hasta tanto se terminen las acciones de la limpieza de los escombros generados por los mampuestos que se desprendieron de la parte superior del muro (Parte frontal), y que garanticen la estabilidad del mismo.
- Al responsable y/o responsables del predio de la Calle 1 No. 5 – 26, del sector catastral las Cruces, de la Localidad de San Cristóbal, implementar acciones de reparación, mantenimiento, mejoramiento y/o reforzamiento, de la vivienda, con el propósito de garantizar durante la vida útil del inmueble, las condiciones adecuadas para su uso.
