DIAGNÓSTICO TÉCNICO - DI No. 8720
SUBDIRECCIÓN DE ANÁLISIS DE RIESGOS Y EFECTOS DEL CAMBIO CLIMÁTICO
COORDINACIÓN DE ASISTENCIA TÉCNICA
RADICADO IDIGER 2015ER16799

ATENDIÓ: MARÍA ANGÉLICA QUINTERO QUINTANA				SOLICITANTE	
COE	24	MOVIL	08	MARÍA ELENA PORRAS	
FECHA	23 de Septiembre de 2015	HORA	10:30	VIGENCIA: Temporal mientras no se modifique significativamente las condiciones físicas del sector.

DIRECCIÓN	Calle 75 No. 94-55	ÁREA DIRECTA	0.01 Ha				
SECTOR CATASTRAL	Florencia	POBLACIÓN ATENDIDA	8				
UPZ	30 – Boyacá Real	FAMILIAS	1	ADULTOS	7	NIÑOS	1
LOCALIDAD	10 – Engativá	PREDIOS EVALUADOS	1				
CHIP	AAA0065AHUZ	OFICIO REMISORIOS	CR-22270

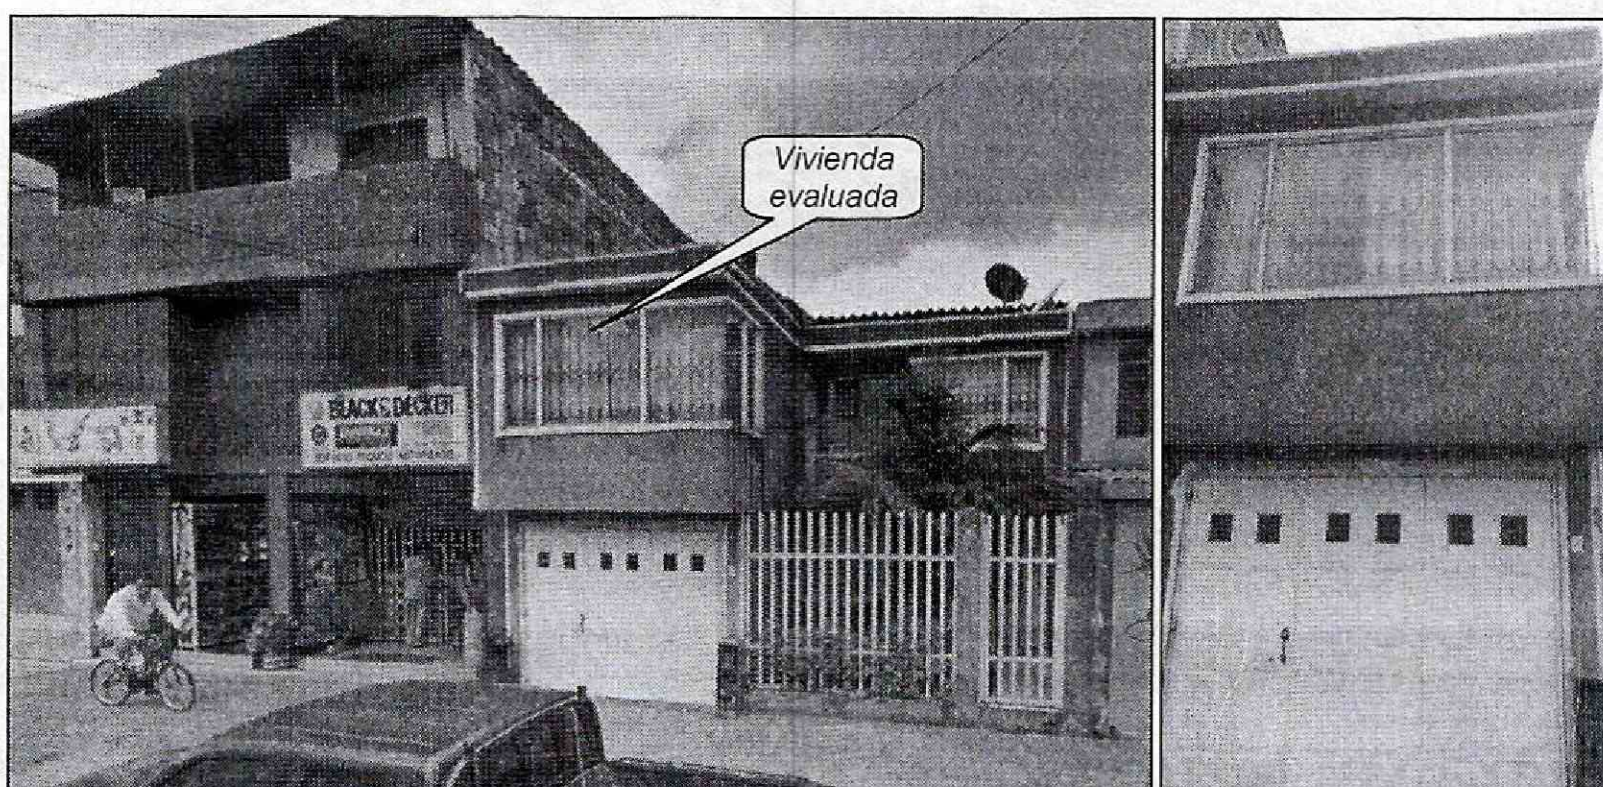
En atención al Radicado IDIGER No. 2015ER16799, personal del Instituto Distrital de Gestión de Riesgos y Cambio Climático IDIGER, realizó visita técnica el día 23 de Septiembre de 2015, a la vivienda ubicada en el predio de la Calle 75 No. 94-55, en el Sector Catastral Florencia, de la Localidad de Engativá. En el predio se encuentra una vivienda de dos (2) niveles, construida en mampostería maciza sin confinamiento, con losas de entrepiso posiblemente macizas y cubierta en teja de fibrocemento sobre entramado de madera y cielo raso en listones del mismo material. La vivienda tiene una edad aproximada de construcción de 45 años, según información catastral. El sector donde se emplaza el inmueble, corresponde a zona residencial, de topografía plana, consolidada urbanísticamente (ver fotografías 1 y 2).

Fotografía 1 y 2. Fachada principal de la vivienda emplazada en el predio de la Calle 75 No. 94-55, en el Sector Catastral Florencia, de la Localidad de Engativá.

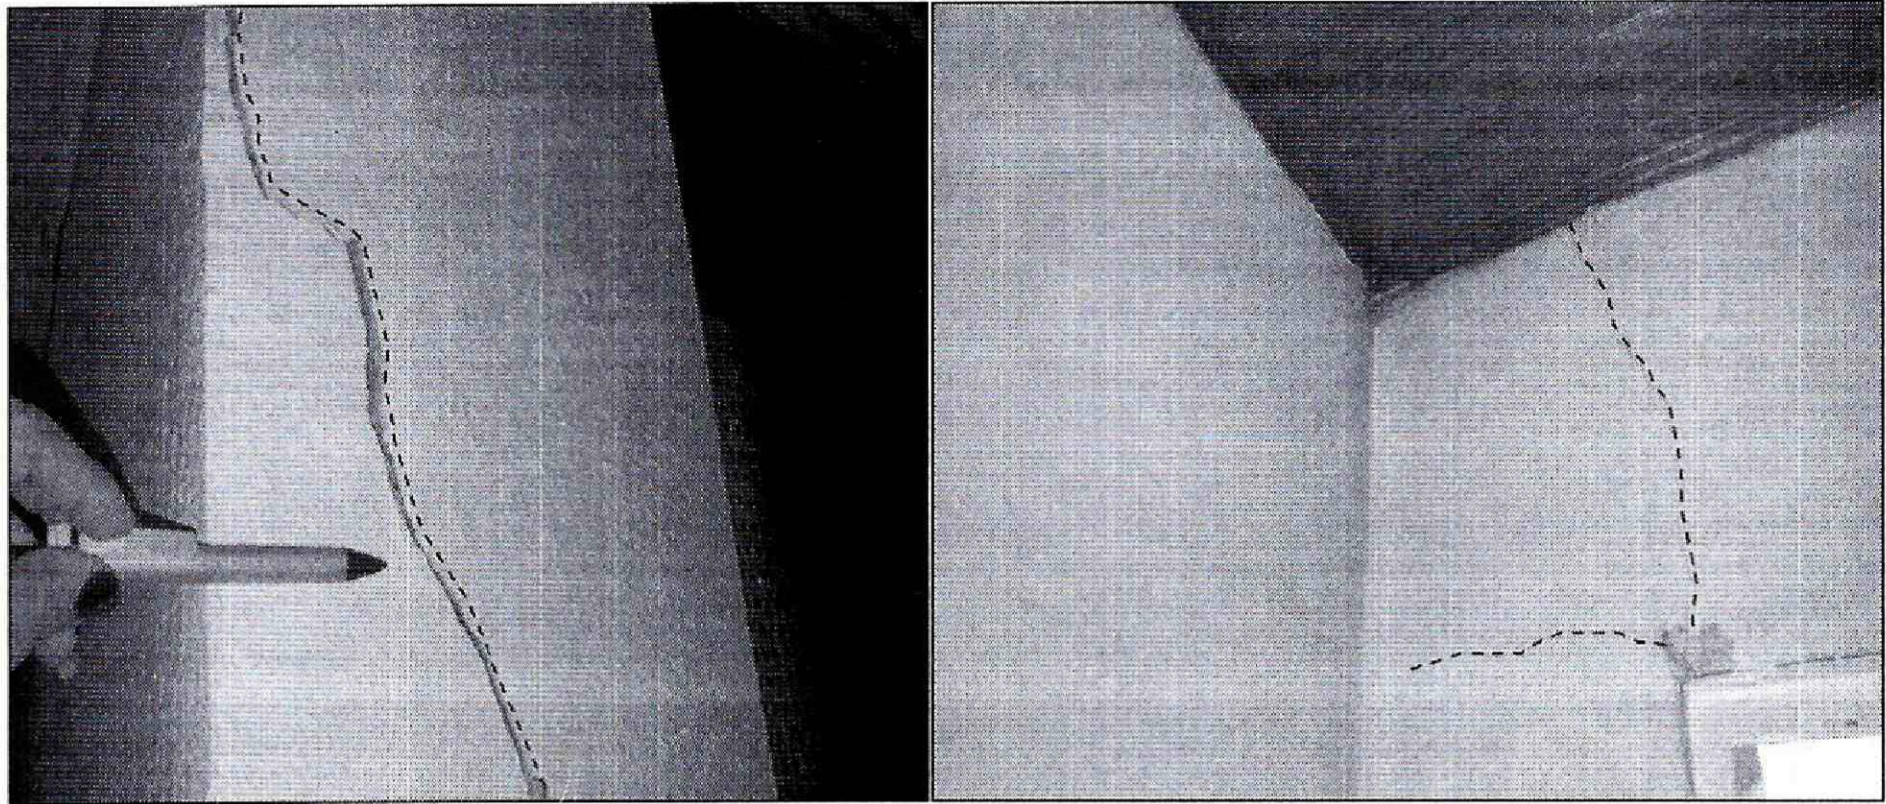
La vivienda presenta lesiones de tipo mecánico en algunos muros perimetrales y divisorios, tales como grietas y fisuras de tendencia escalonada e irregular, de aberturas de hasta 2.5 milímetros (ver fotografía 3 - 6). Se evidencian así mismo, fisuras en enchapes de baño y cocina (ver fotografías 7 y 8). En la parte exterior del inmueble, se observa el descuadre del marco del portón de acceso (ver fotografía 9), y dilataciones entre uno de los muros perimetrales y cielo raso del segundo nivel (ver fotografía 10).

Dentro de las posibles causas de las afectaciones antes mencionadas, se tienen la falta de elementos de amarre y confinamiento de la mampostería, tipo vigas y columnas, lo cual sumado a movimientos del terreno en general por construcciones aledañas y/o

intervenciones recientes en la Calle 75 y/o vibraciones producto del flujo vehicular, pueden haber generado las lesiones evidenciadas en la vivienda.

Fotografía 3 y 4. Vista de las grietas y fisuras en muros de la vivienda ubicada en el predio de la Calle 75 No. 94-55, en el Sector Catastral Florencia, de la Localidad de Engativá

- A los responsables y/o propietarios de la vivienda emplazada en el predio de la Calle 75 No. 94-55, en el Sector Catastral Florencia, de la Localidad de Engativá, en caso de requerir conocer las causas reales de las afectaciones evidenciadas en muros divisorios y perimetrales, se deberá adelantar un estudio de patología estructural, que determine la causa detonante de las lesiones y la metodología de intervención que la estructura requiera.

- A los responsables y/o propietarios de la vivienda emplazada en el predio de la Calle 75 No. 94-55, en el Sector Catastral Florencia, de la Localidad de Engativá, realizar las intervenciones tendientes a reparar los elementos afectados, con el fin de devolverle a los mismos, las condiciones de funcionalidad y estabilidad estructural adecuados para su uso. Actividades en las que deberá contarse con apoyo de personal idóneo y cumplir los niveles de seguridad exigidos por la normativa y el Reglamento Colombiano de Construcción Sismo Resistente NSR-10.

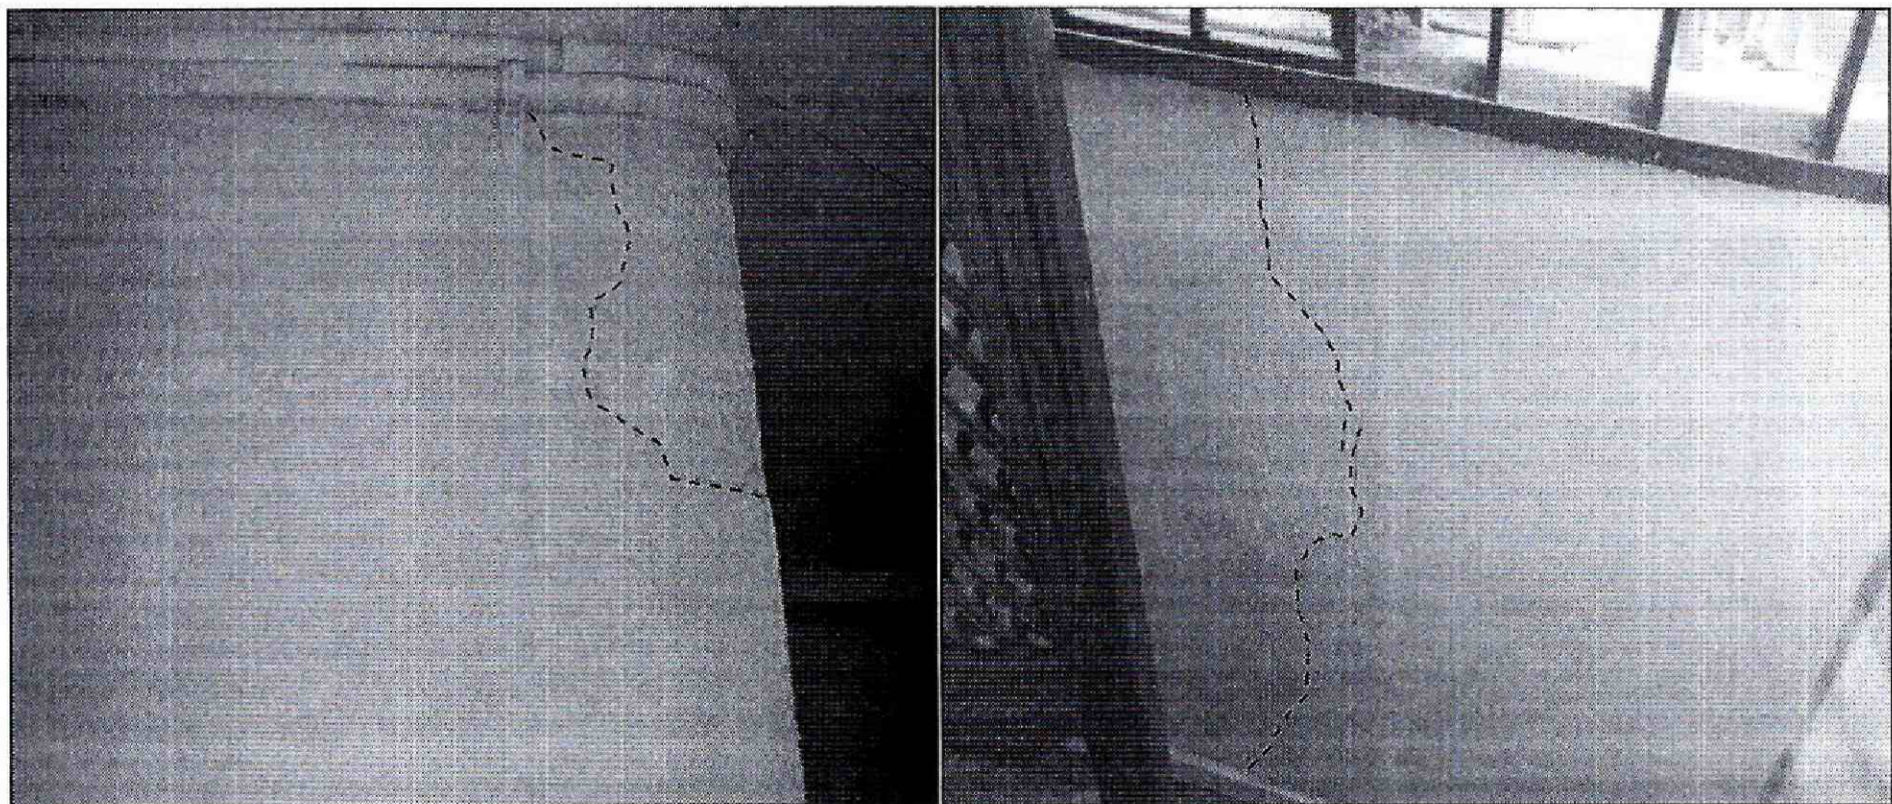
Fotografía 5 y 6. Vista de las grietas y fisuras en muros de la vivienda ubicada en el predio de la Calle 75 No. 94-55, en el Sector Catastral Florencia, de la Localidad de Engativá

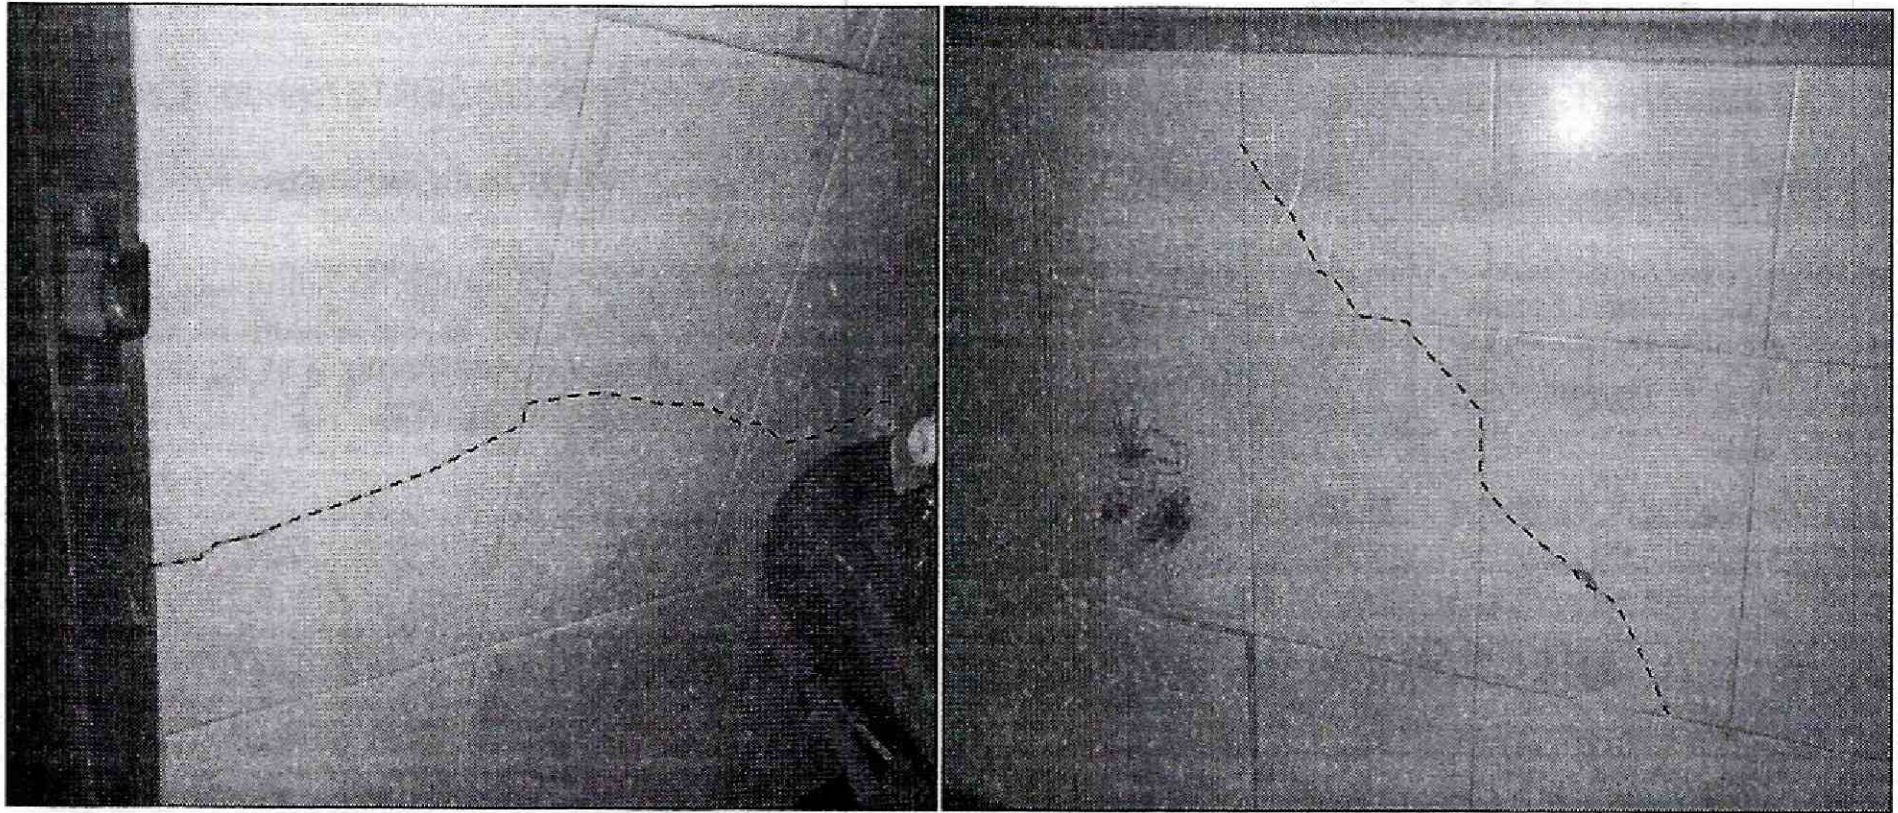
Fotografía 7 y 8. Vista de las fisuras en enchapes de baño y cocina de la vivienda ubicada en el predio de la Calle 75 No. 94-55, en el Sector Catastral Florencia, de la Localidad de Engativá

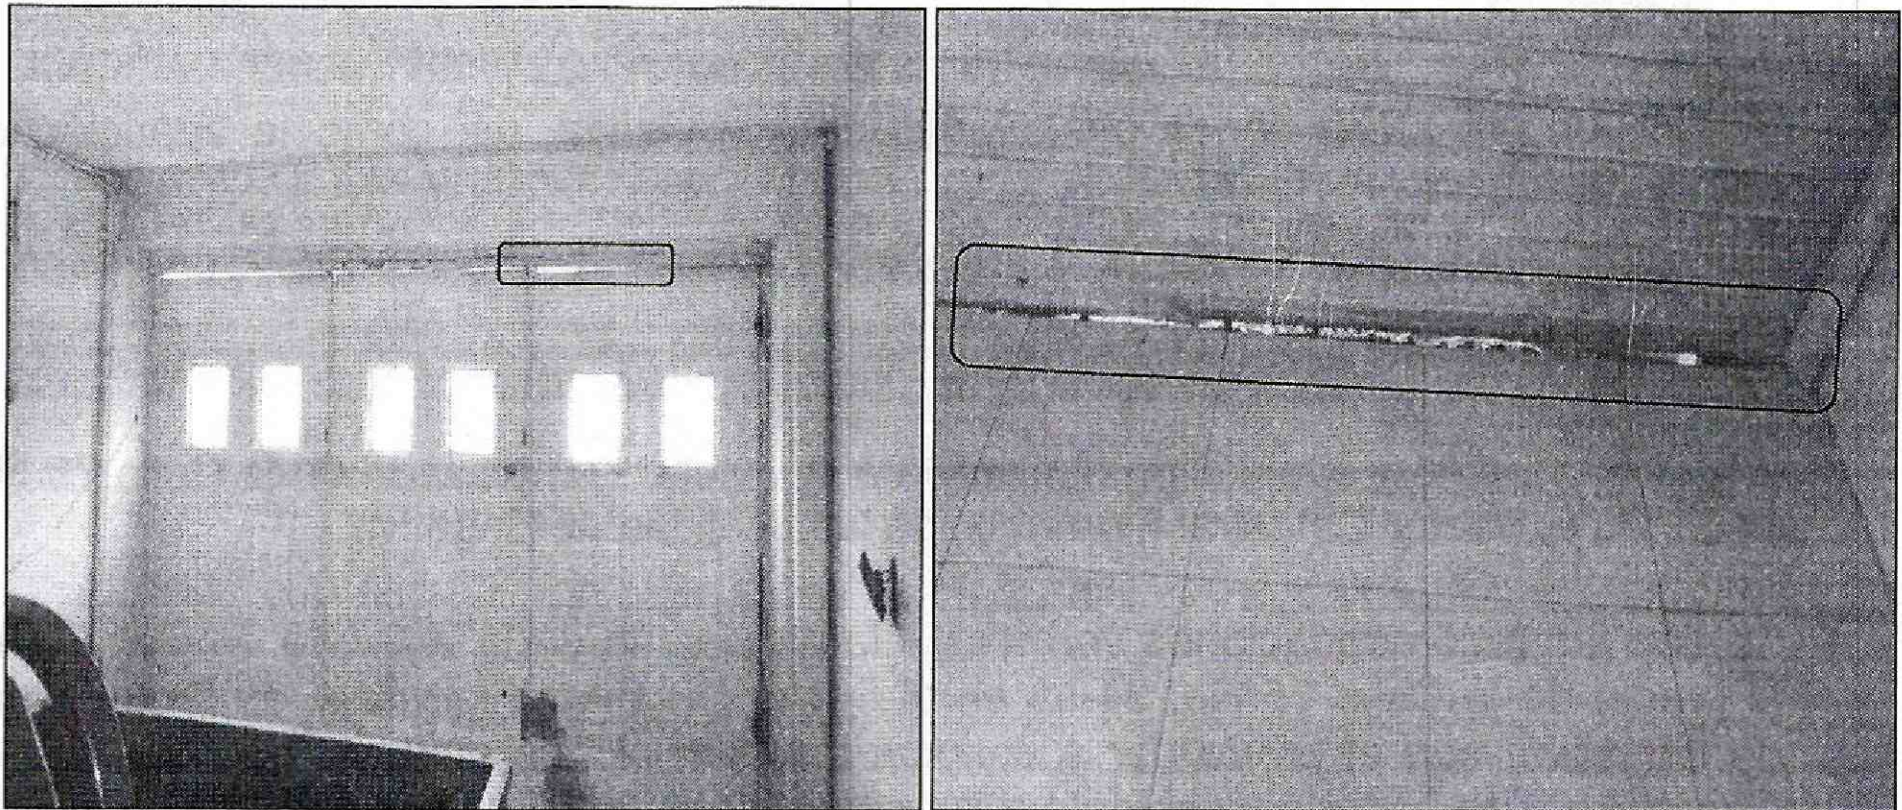
Fotografía 9 y 10. Vista del desnivel en marco de portón de acceso y dilatación entre muro y cielo raso del segundo nivel de la vivienda ubicada en la Calle 75 No. 94-55, en el Sector Catastral Florencia, de la Localidad de Engativá
