DIAGNÓSTICO TÉCNICO DI – 8721
SUBDIRECCIÓN DE ANÁLISIS DE RIESGOS Y EFECTOS DE CAMBIO CLIMÁTICO
COORDINACIÓN DE ASISTENCIA TÉCNICA
RADICADO IDIGER No. 2015ER18923

DIRECCIÓN	Calle 76 Sur No 12-54 Este	ÁREA DIRECTA	72m ²	
BARRIO:	La Esperanza	POBLACIÓN ATENDIDA	1	
UPZ	52-La Flora	FAMILIAS	1	ADULTOS
LOCALIDAD	5-Usme	PREDIOS EVALUADOS	1	NIÑOS
CHIP	AAA0144ZPPA	OFICIO REMISORIO	CR-22271

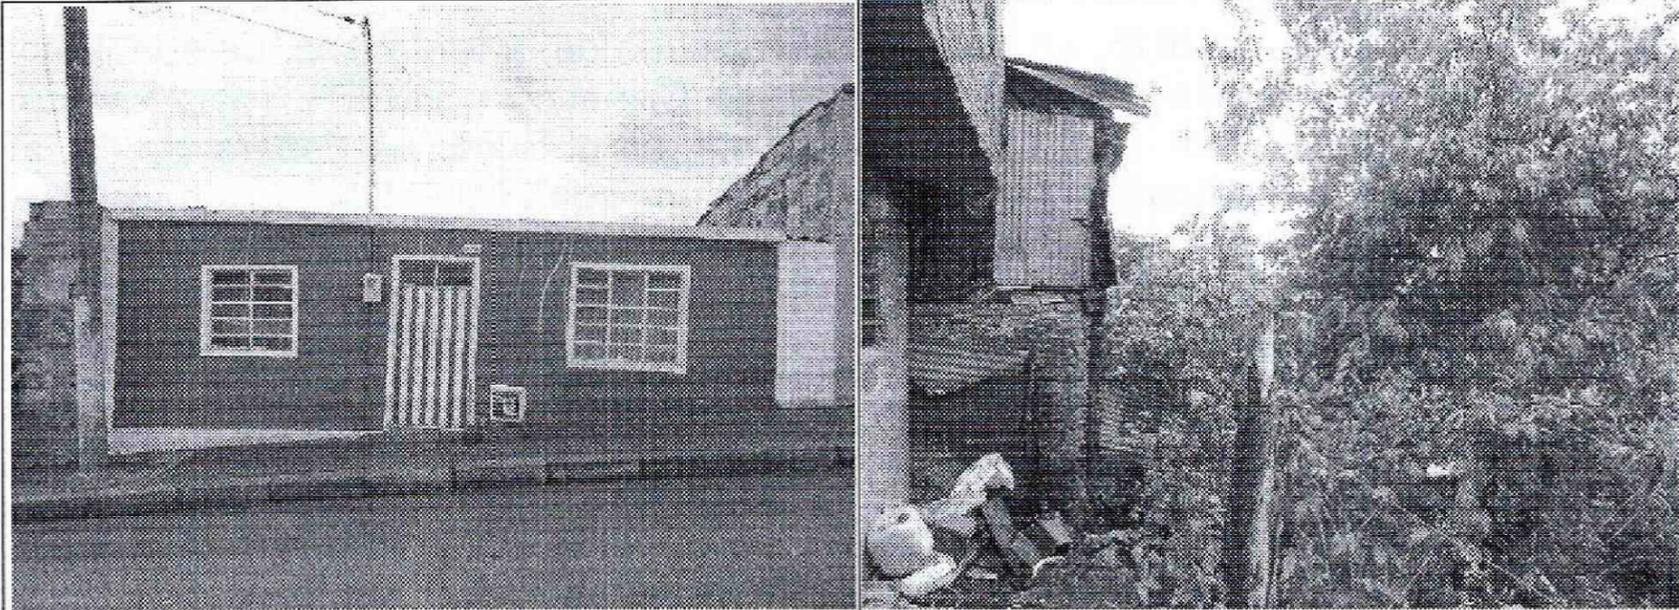
En el predio de la Calle 76 Sur No. 12-62 Este, se emplaza una edificación de dos (2) niveles, construida en lo que según la inspección visual es mampostería parcialmente Confinada, con muros de cerramiento y divisorios en mampostería y placas de entre piso en concreto. Vivienda a la cual no fue posible acceder, ya que nadie atendió al llamado, por lo cual se realizó la inspección visual desde el exterior a todos sus costados visibles.

Fotografía 1 y 2 predio de la Calle 76 Sur No. 12-62 Este, se emplaza una edificación de dos (2) niveles

- Al responsable y/o responsables del predio de la Calle 76 Sur No. 12-54 Este, del barrio La Esperanza de la Localidad de Usme, implementar medidas de mantenimiento con el propósito de optimizar las condiciones adecuadas para su uso.

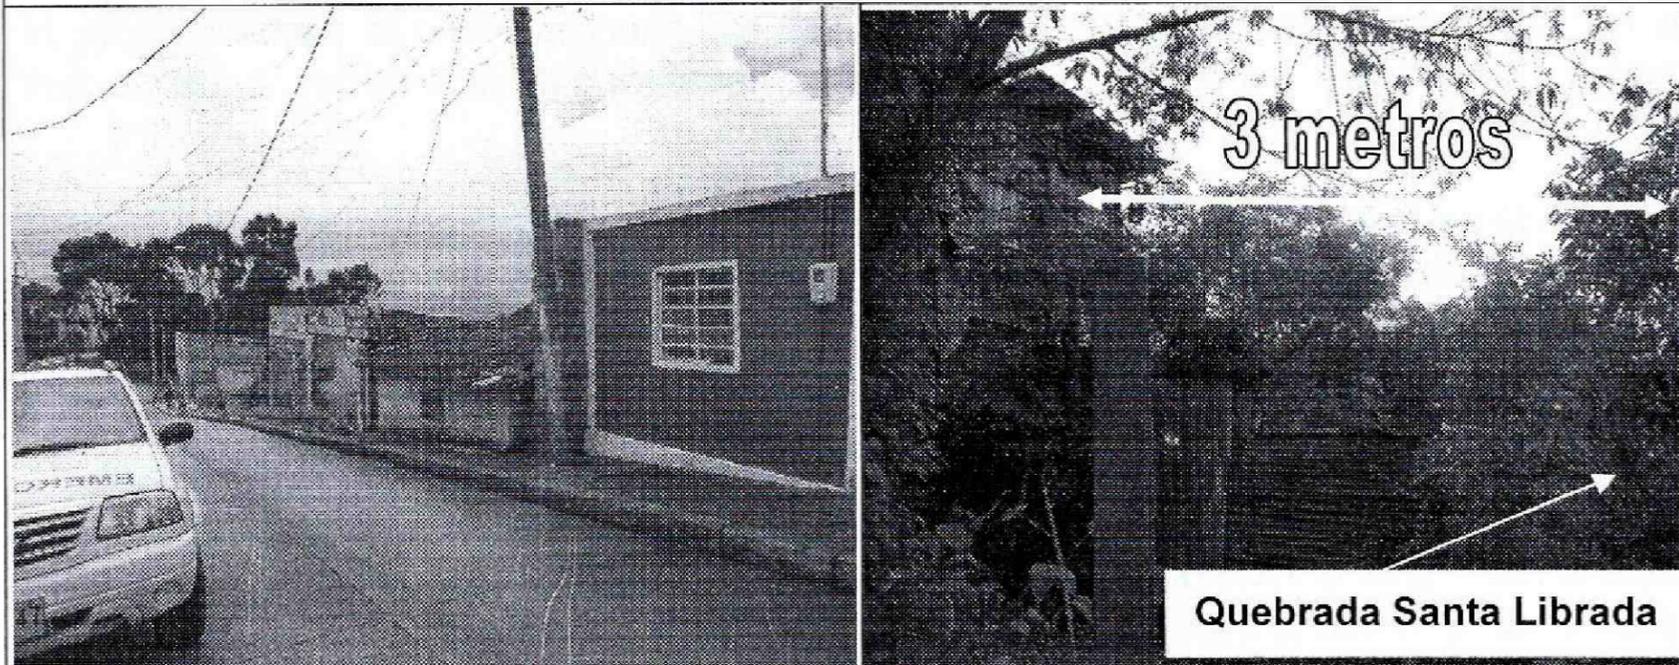
El predio de la Calle 76 Sur No. 12-54 Este, se localiza aproximadamente a 3 metros del eje hidráulico de la Quebrada Santa Librada (Costado Norte), por lo que se encuentra dentro de la Zona de Ronda y/o Zona de Manejo y Preservación Ambiental de la Quebrada Santa Librada.

Fotografía 3 y 4. El predio Calle 76 Sur No. 12-54 Este, se localiza aproximadamente a 3 metros del eje hidráulico de la Quebrada Santa Librada (Costado Norte)

- Debido a que la vivienda emplazada en el predio de la Calle 76 Sur No. 12-54 Este, del barrio La Esperanza de la Localidad de Usme, se encuentra en la zona de ronda, se recomienda a la Empresa de Acueducto y Alcantarillado de Bogotá – EAAB, por ser de su competencia, si el predio en comento se localiza en la Zona de Ronda y/o Zona de Manejo y Preservación Ambiental de la quebrada Santa Librada, de ser afirmativo, consultar que acciones u obras están proyectadas a realizar en la ronda de dicha quebrada, y más exactamente en el sector donde se ubica el predio evaluado, así mismo consultar a dicha entidad, por ser de su competencia, si se va a llevar a cabo la adquisición del predio por su cercanía al quebrada Santa Librada y en caso de ser afirmativa, en que tiempo se realizará la adquisición de dicho predio.
