DIAGNÓSTICO TÉCNICO DI - 8724
SUBDIRECCIÓN DE ANÁLISIS DE RIESGOS Y EFECTOS DE CAMBIO CLIMÁTICO
COORDINACIÓN DE ASISTENCIA TÉCNICA
RADICADO IDIGER No. 2015ER18222

ATENDIÓ: FREDY ENRIQUE QUIROGA				SOLICITANTE: Angélica Jiménez - Comunidad	
COE	21	MÓVIL	8		
FECHA	05 de Noviembre de 2015	HORA	11:59 a.m.	VIGENCIA: Temporal mientras no se modifique significativamente las condiciones físicas del sector

BARRIO	Calle 41 Sur 17A-03 Este	ÁREA DIRECTA		80 m ²			
SECTOR CATASTRAL	Altos del Zuque	POBLACIÓN ATENDIDA		4			
UPZ	50 – La Gloria	FAMILIAS	1	ADULTOS	2	NIÑOS	2
LOCALIDAD	4 – San Cristóbal	PREDIOS EVALUADOS		1			
CHIP	AAA0006TJLW	OFICIO REMISORIO		CR-22274

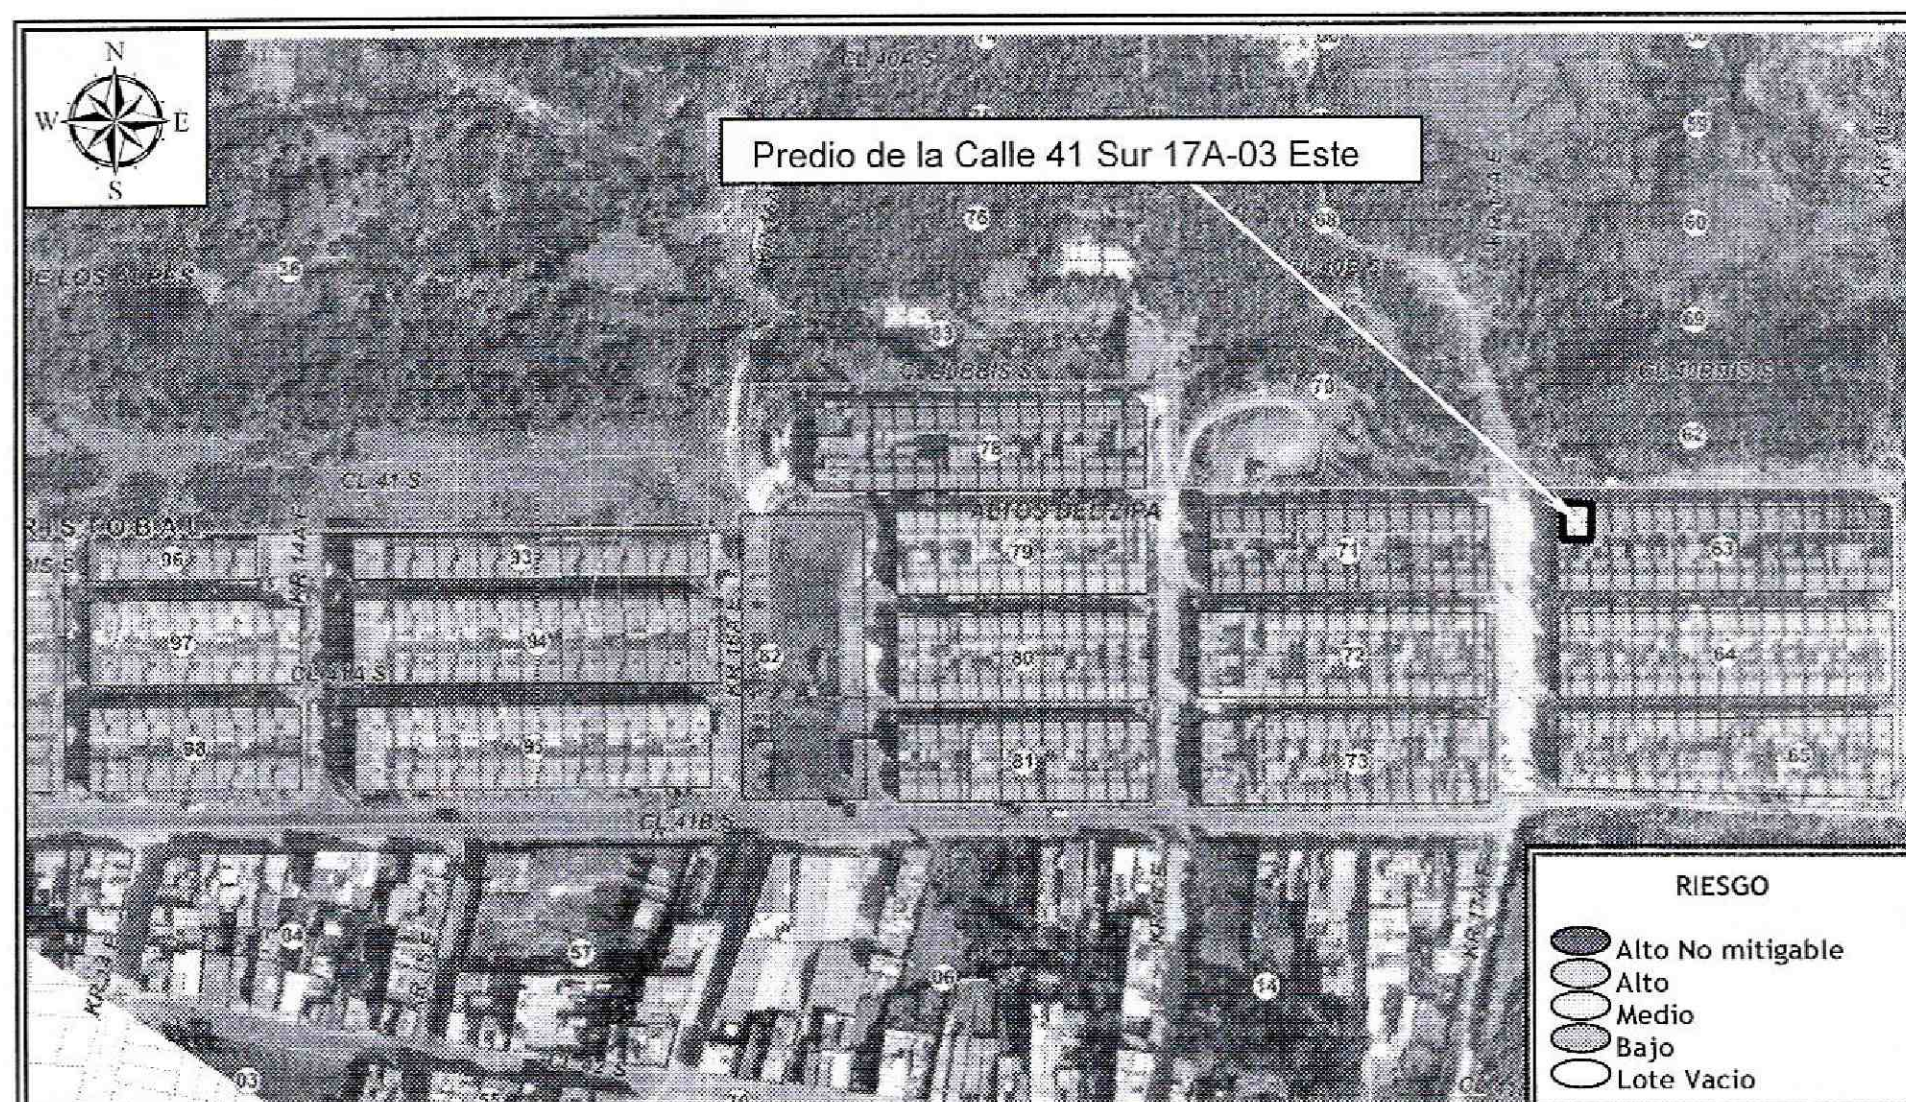
Figura 1. Localización y nivel de riesgo bajo para el predio de la Calle 41 Bis Sur No. 13C-36 Este Apartamento 201, el Sector Catastral Altos del Zuque de la Localidad de San Cristóbal (Imagen tomada del CT-6889).

Con base en lo anterior en el CT-6889, el predio evaluado se localiza en la Manzana 96, Predio 2 de la Urbanización de Santa Rosa y se encuentra en un sector donde se recomienda, implementar obras de mitigación que permitan reducir el riesgo existente asociado a procesos de remoción en masa. Implementar las medidas para el manejo de los flujos superficiales y sub-superficiales mediante filtros, cunetas, drenes y/o demás obras que se requieran, previa valoración y caracterización detallada de los mismos, realizar el reforzamiento estructural y de cimentación de cada uno de los predios que se encuentran en esta condición. Verificar el estado de las redes de servicios domiciliarios, equipamientos y demás elementos del espacio público existentes en el sector, y garantizar su funcionalidad en condiciones seguras de manera que no generen nuevos

riesgos. Garantizar que las acciones a implementar cuenten con el apoyo de personal idóneo y cumplan con la normatividad vigente en el Distrito Capital. Cabe anotar que la intervención de las viviendas y los espacios urbanos, debe ser garantizada con diseños y procesos constructivos acordes al cumplimiento de la normatividad vigente.

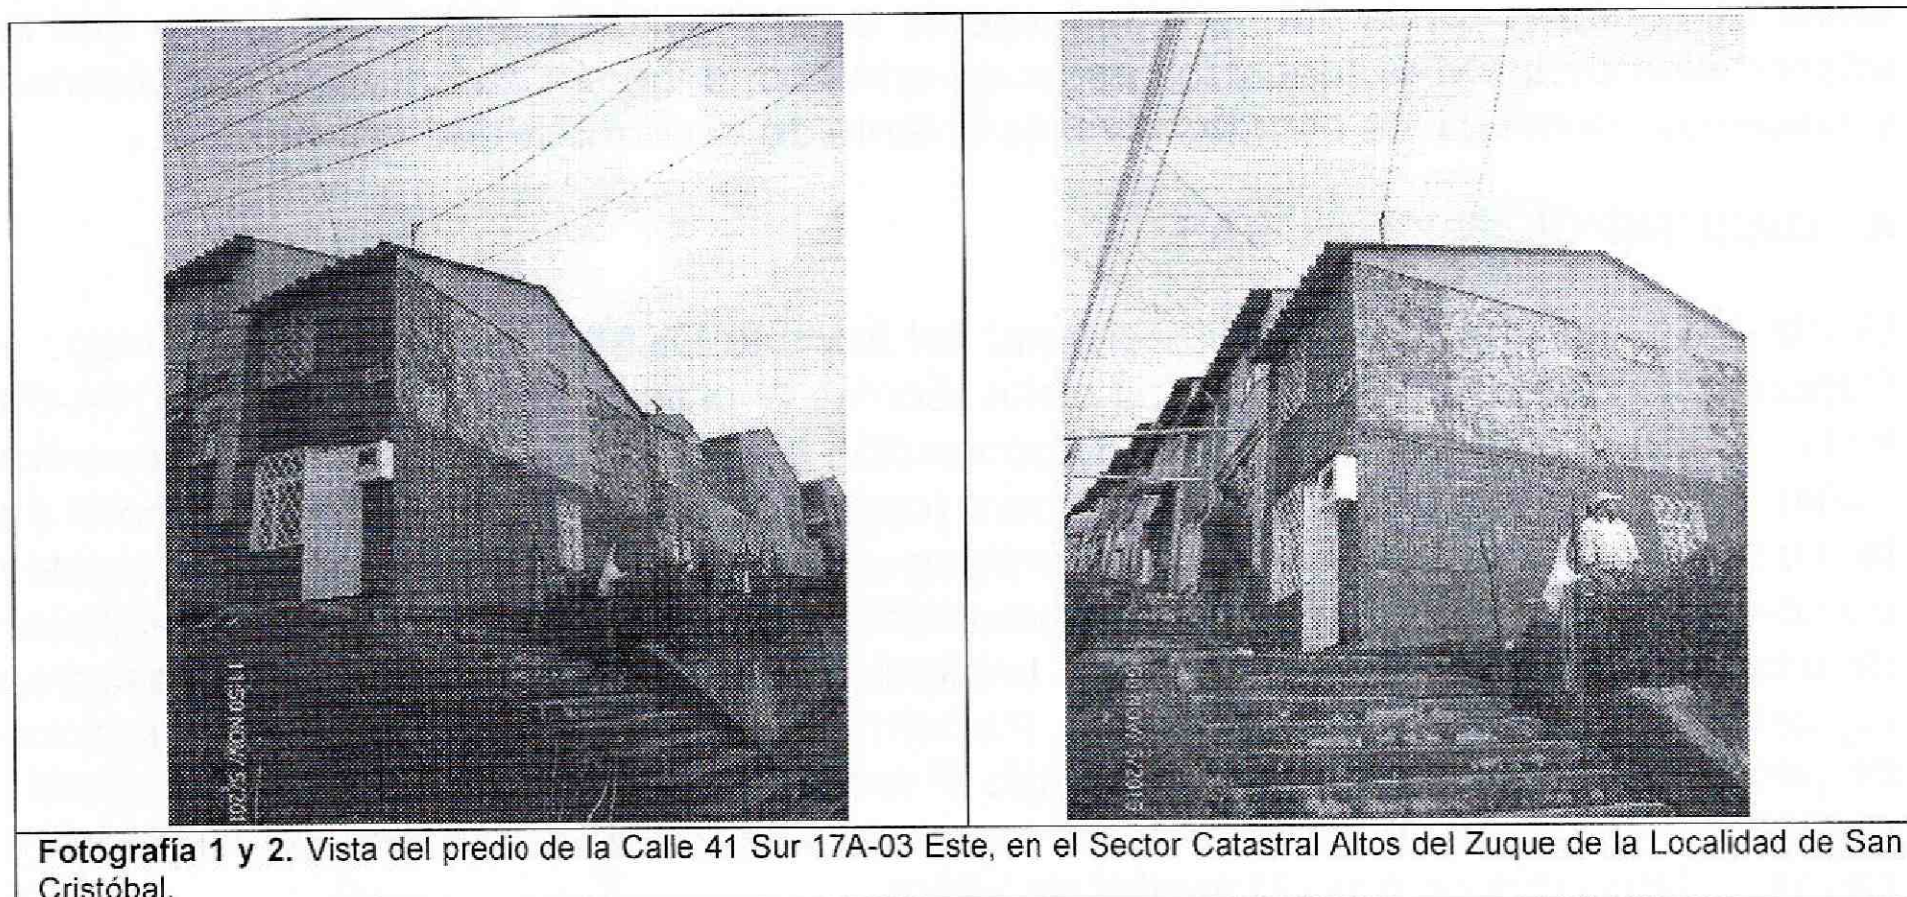
5. REGISTRO FOTOGRAFICO

El predio de la Calle 41 Sur 17A-03 Este, se encuentra construido en un sistema estructural en mampostería reforzada, el cual se estima que se encuentra adosado en forma monolítica a la placa de contrapiso, cuenta con placas de entrepiso conformada por elementos prefabricados, los cuales se apoyan sobre muros y vigas aéreas. Es pertinente mencionar que la verificación se realizó desde el exterior ya al momento de la visita nadie atendió el llamado.

- Con base en la inspección visual realizada desde el exterior a la vivienda emplazada en el predio de la Calle 41 Sur 17A-03 Este, Sector Catastral Altos del Zuque de la Localidad de San Cristóbal; desde todos sus costados visibles no se evidenció ningún tipo de daño; sin embargo, al no ser posible la verificación del interior de la edificación no es posible concluir sobre la estabilidad y habitabilidad de la misma.

- Al responsable y/o responsables del predio de la Calle 41 Sur 17A-03 Este, Sector Catastral Altos del Zuque de la Localidad de San Cristóbal, implementar acciones para el mantenimiento del apartamento; esto con el fin de garantizar durante la vida útil de la misma las condiciones adecuadas para su uso.
