DIAGNÓSTICO TÉCNICO – DI-8728
SUBDIRECCIÓN DE ANÁLISIS DE RIESGOS Y EFECTOS DE CAMBIO CLIMÁTICO
COORDINACIÓN DE ASISTENCIA TÉCNICA
RADICADO IDIGER 2015ER18319

DIRECCIÓN:	Carrera 78 B entre Calle 63 Sur y 65 Sur	ÁREA DIRECTA:	160 m ²
BARRIO	La Estación	POBLACIÓN ATENDIDA:	50
UPZ:	85-Bosa Central	FAMILIAS 20	ADULTOS 30 NIÑOS 20
LOCALIDAD:	7-Bosa	PREDIOS EVALUADOS	20
CHIP	AAA0162SCSY	DOCUMENTO REMISORIO	CR-22292

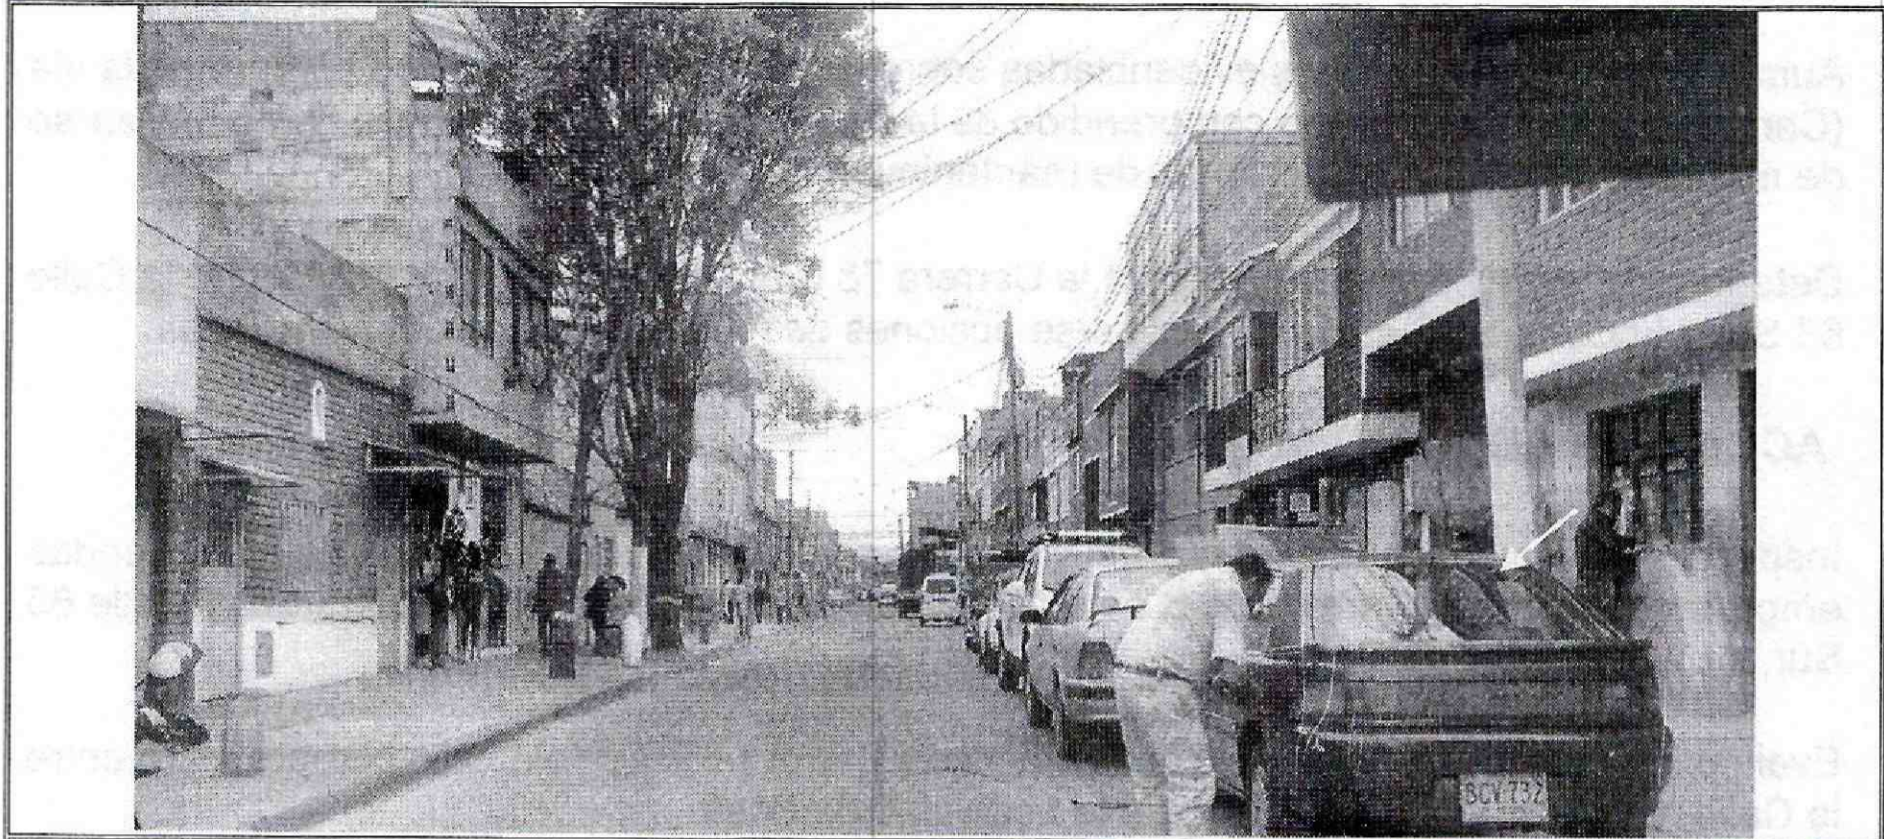
Así mismo, se identifican construcciones entre uno (1) y cuatro (4) niveles, en mampostería simple y/o mampostería semi-confinada con cubierta en tejas en asbesto cemento y/o tejas translucidas; construcciones de más de 15 años y según lo observado desde el exterior las viviendas no presentan afectaciones que pudiesen comprometer la estabilidad estructural.

Foto No. 1. Se evidencian la Carrera 78 B y las viviendas paralelas a la vía.

- A los responsables y/o propietarios de las viviendas emplazadas en la zona adyacente a la Carrera 78 B en el tramo comprendido entre la Calle 63 Sur y la Calle 65 Sur de la Localidad de Bosa, implementar acciones para el mantenimiento de la calidad de la vivienda, con el propósito de garantizar durante la vida útil del inmueble, las condiciones adecuadas para su uso.
- Al Instituto de Desarrollo Urbano – IDU, responsable del mantenimiento de las losas de concreto del tramo comprendido entre la Calle 63 Sur y la Calle 65 Sur con Carrera 78 B en la Localidad de Bosa, realizar las labores de mantenimiento y mejoramiento, con el fin de evitar algún grado de compromiso de dicho tramo o las viviendas aledañas al sector.

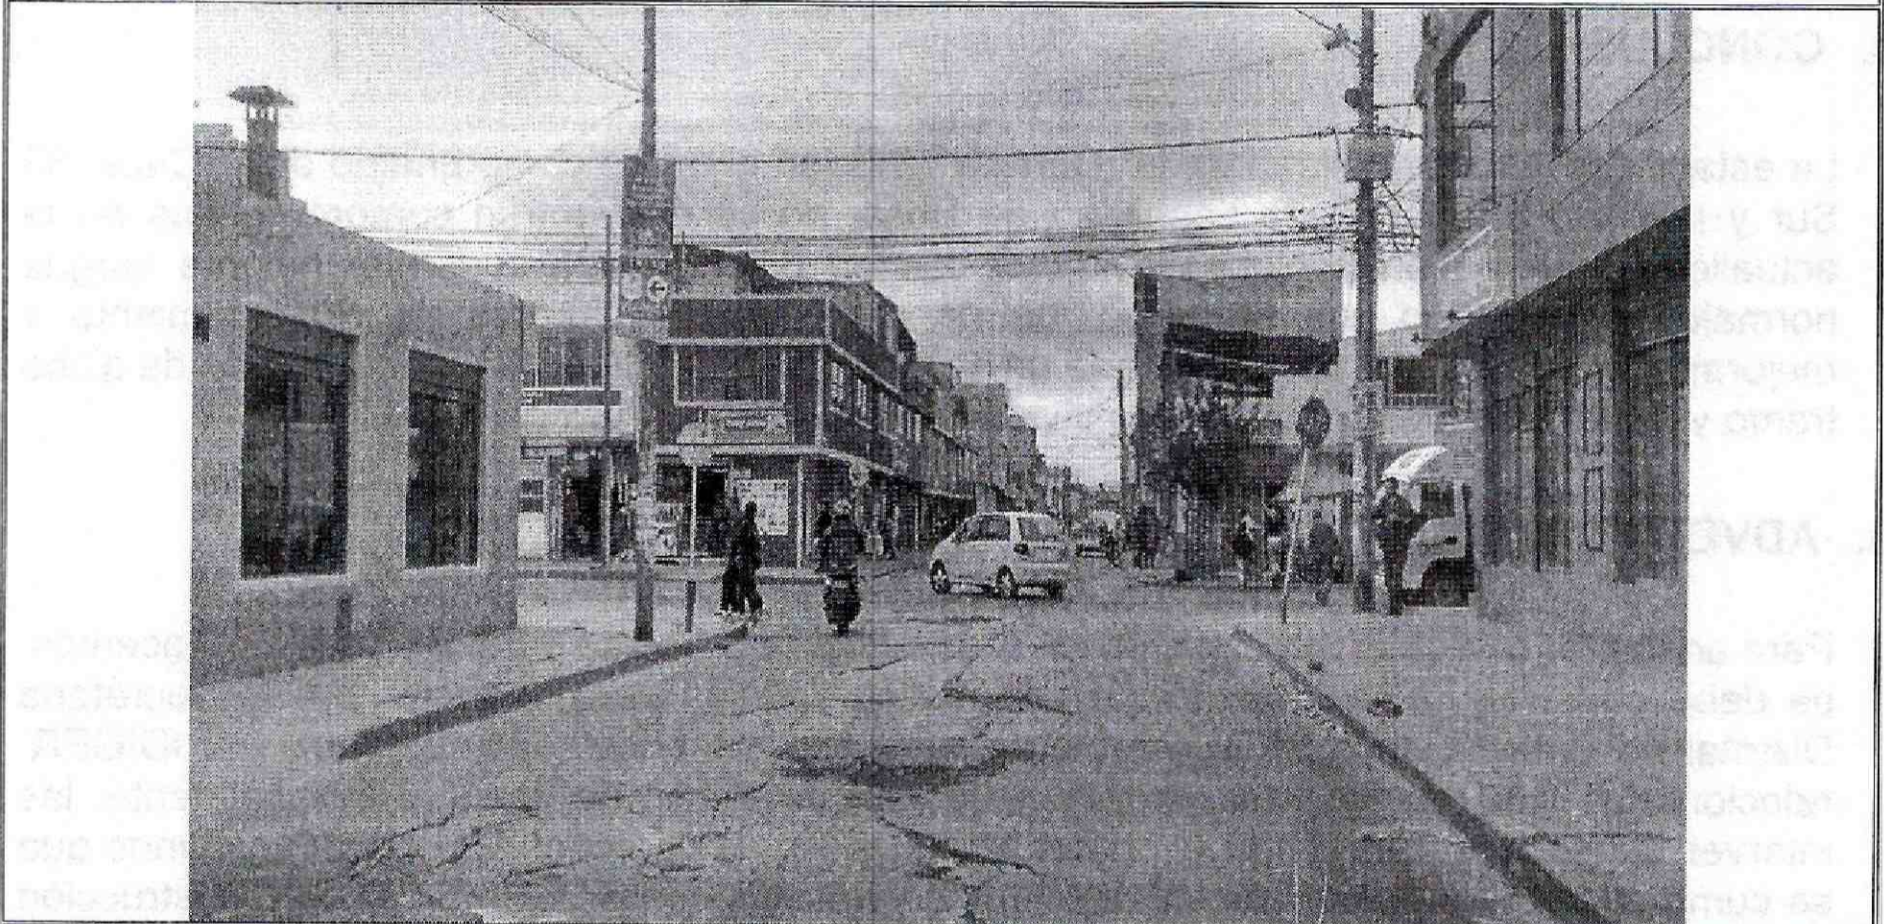
El día 17 de Noviembre de 2015, personal del Instituto Distrital de Gestión de Riesgo y Cambio Climático - IDIGER, realizó visita al sector de la Carrera 78 B, en el tramo comprendido entre la Calle 63 Sur y la Calle 65 Sur, encontrando una vía, de un ancho aproximado de 7 metros, construida en pavimento rígido (losas de concreto), donde se observan fracturas de las placas y hundimiento al costado oriental, causados probablemente, tanto por el alto el flujo vehicular de carga pesada y liviana, como por la falta de mantenimiento de la vías.

Foto No. 1. Se evidencian las afectaciones sobre la vía de la Carrera 78 B llegando a la Calle 63 Sur, de la Localidad de Bosa.

SI	x	NO	¿CUAL?	Fracturas y hundimientos en las losas de concreto que conforman la Carrera 78 B sobre la Calle 63 Sur y Calle 65 Sur.
----	---	----	--------	---

- La estabilidad y funcionalidad de la Carrera 78 B, en el tramo comprendido de la Calle 63 Sur y la Calle 65 Sur de la Localidad de Bosa, no se encuentran comprometidas en la actualidad, por las afectaciones evidenciadas en las losas de concreto, ni ante cargas normales de servicio, sin embargo, de no realizarse las labores de mantenimiento y mejoramiento de las vía, se presentaría un avance comprometiendo la funcionalidad de dicho tramo y generarse detrimento en las viviendas aledañas.
