DIAGNÓSTICO TÉCNICO DI-8730
SUBDIRECCIÓN DE ANÁLISIS Y MITIGACIÓN DE RIESGOS
COORDINACIÓN DE ASISTENCIA TÉCNICA
EVENTO DE EMERGENCIA 3388751

DIRECCIÓN	Carrera 29 B No. 67-54 Carrera 29 B No. 67-50 Carrera 29 B No. 67-68 Carrera 29 No. 67-59			ÁREA DIRECTA	150 m ²
SECTOR CATASTRAL	La Paz	POBLACIÓN ATENDIDA:			13
UPZ	98 – Los Alcázares	FAMILIAS	1	ADULTOS	9 NIÑOS 4
LOCALIDAD	12–Barrios Unidos	PREDIOS EVALUADOS			2
CHIP	AAA0085ZHYN AAA0085ZHXS AAA0188RNBS AAA0085ZJUH	OFICIO REMISORIO			CR-22296

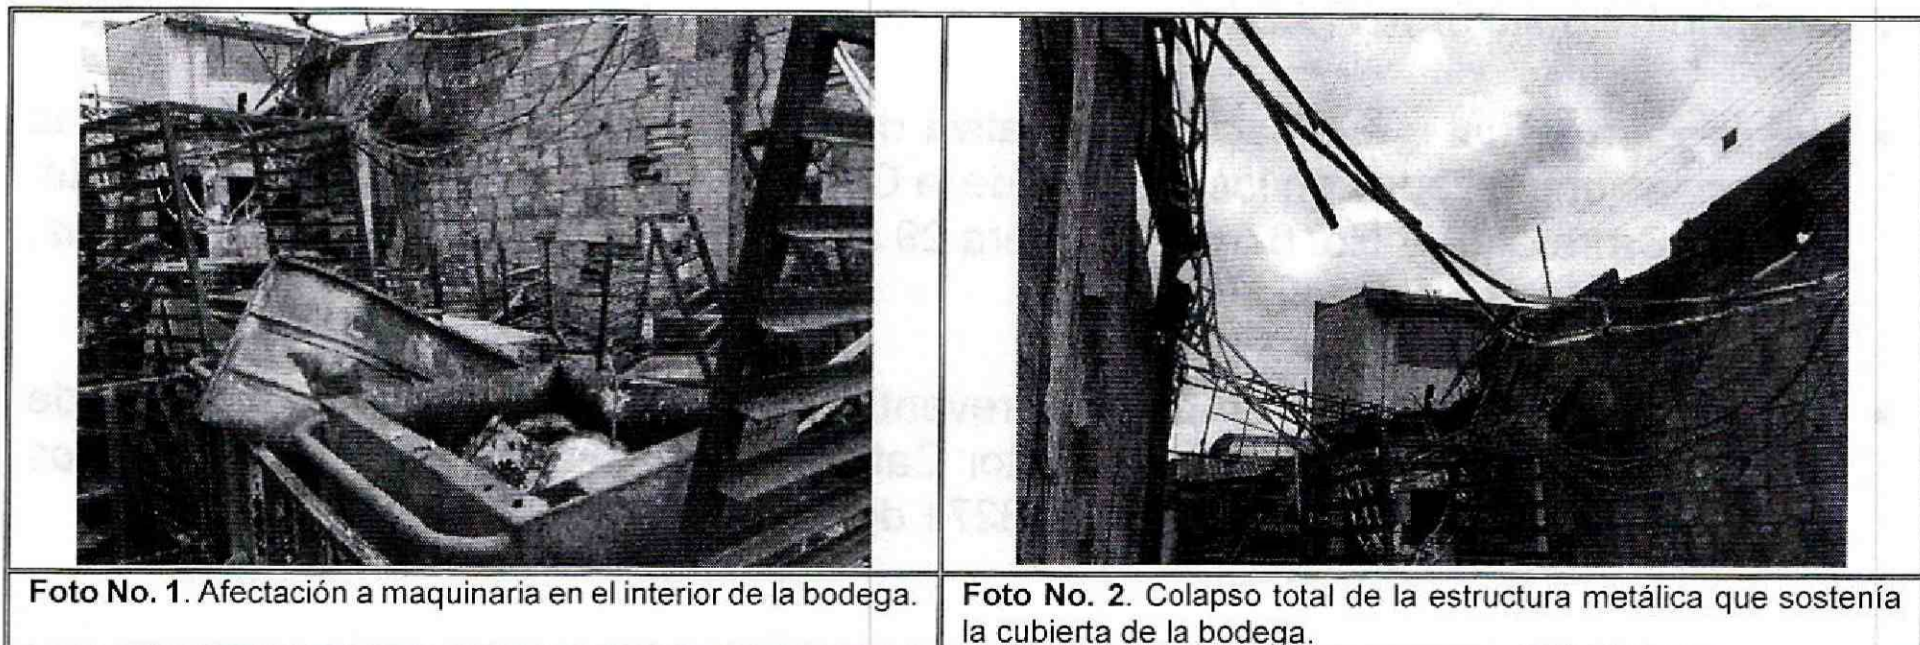
materia prima (parafina), además se presentó el colapso total de la cubierta de la bodega (Ver fotos 1 y 2).

El predio de la Cra 29B No. 67-54, corresponde a una bodega, de un (1) nivel, construida en mampostería simple, cubierta en tejas de asbesto – cemento, soportadas por cerchas metálicas, que descansa en los muros perimetrales de la bodega. La construcción, evidencia algunas deficiencias constructivas relacionadas principalmente con la falta de adecuados elementos estructurales de confinamiento y amarre tipo vigas y columnas.

La posible causa del incendio, de acuerdo a la información recibida, se relaciona con un corto en la red eléctrica de la bodega.

La estabilidad estructural y funcionalidad de la bodega ubicada en el predio de la Carrera 29 B No. 67-54, en el Sector Catastral la Paz, de la localidad de Barrios Unidos, se encuentran comprometidas en la actualidad debido a las afectaciones que se presentan en los elementos estructurales y no estructurales generadas por el incendio y por las deficiencias constructivas de la misma.

- Al responsable y/o los responsables del predio ubicado en la Carrera 29 B No. 67-54, en el Sector Catastral la Paz, de la localidad de Barrios Unidos, acatar la recomendación de evacuación preventiva y temporal, hasta tanto se implementen las medidas de reparación y se garanticen la estabilidad estructural y funcionalidad de la bodega.

- Adelantar por parte de los propietarios del predio de la Carrera 29 B No. 67-54, en el Sector Catastral la Paz, de la localidad de Barrios Unidos, obras de reparación de los elementos afectados por el incendio, garantizando que se cumplan los requerimientos establecidos en el Decreto No. 926 del 19 de marzo de 2010 y Decreto 340 del 13 de Febrero de 2012, Reglamento Colombiano de Construcción Sismo Resistente NSR-10, de acuerdo con la normatividad vigente para el sector, con el fin asegurar la estabilidad de cada uno de los elementos que conforman dicha estructura y la funcionalidad de la misma, esto con el propósito de garantizar las condiciones adecuadas para su uso y la seguridad de las personas que allí habitan.

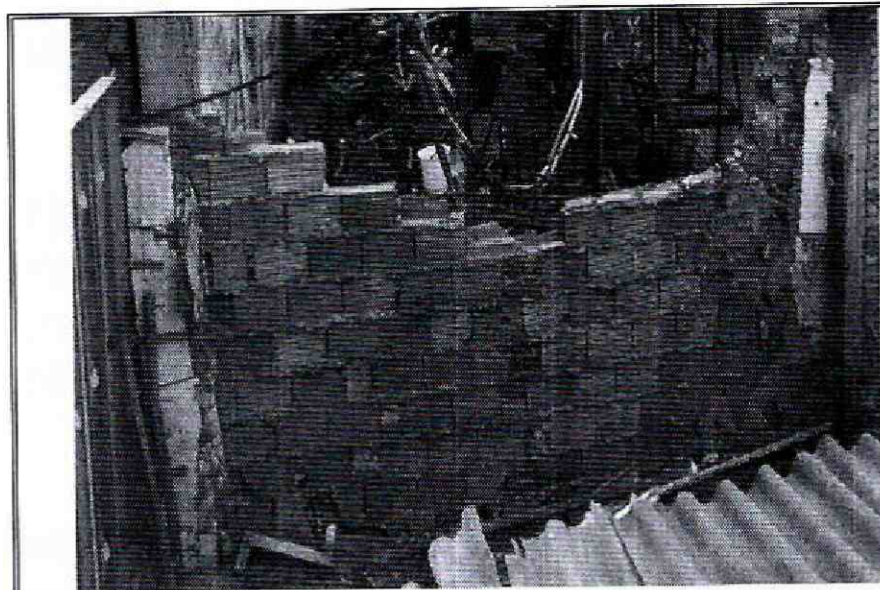
Foto No. 3. Desprendimiento de bloques sobre el costado suroriental de la bodega.

Colapsos parciales de los elementos que quedaron en pie de la cubierta de la bodega.

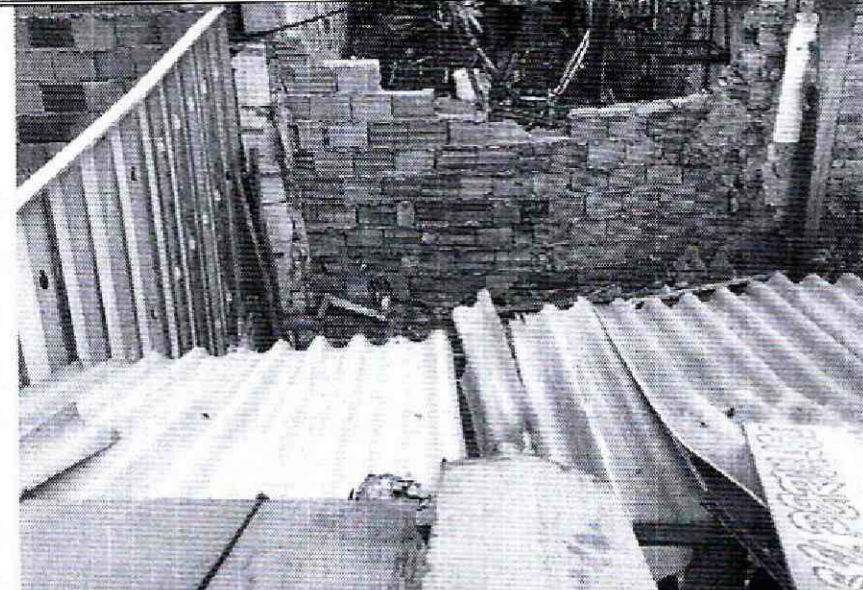
En el predio de la Cra 29 No. 67-59, (costado posterior a la bodega), se emplaza una vivienda de dos (2) niveles, construida en mampostería simple, con cubierta en asbesto – cemento, sostenida por un entramado en madera que descansa sobre los muros divisorios y perimetrales de la misma, la construcción evidencia algunas deficiencias constructivas relacionadas con la carencia de adecuados elementos estructurales de confinamiento y amarre tipo vigas y columnas. La vivienda se vio afectada sobre el costado noroccidental (Patio posterior), por el desprendimiento de unos bloques del muro del costado suroriental de la bodega, los cuales afectaron la cubierta que cubría parte de dicho espacio, el cual es utilizado para depósito de materiales y elementos varios (enseres). (Ver fotos 3 y 4).

Foto No. 4. Afectación a la cubierta del patio posterior de la vivienda emplazada en el predio de la Cra. 29 No. 67-59.

Colapsos parciales de los elementos que quedaron en pie de la cubierta de patio posterior de la vivienda.

La habitabilidad de la vivienda emplazada en el predio de la Carrera 29 No. 67-59, en el Sector Catastral la Paz, de la localidad de Barrios Unidos, no se encuentra comprometida en la actualidad debido al colapso parcial de la cubierta en el patio posterior de la misma.

- Al responsable y/o los responsables del predio ubicado en la Carrera 29 No. 67-59, en el Sector Catastral la Paz, de la localidad de Barrios Unidos, acatar la recomendación de restricción parcial de uso del patio posterior, hasta tanto se implementen las medidas de reparación y se garanticen la estabilidad estructural y funcionalidad del mismo.
