DIAGNÓSTICO TÉCNICO – DI-8731
SUBDIRECCIÓN DE ANÁLISIS DE RIESGOS Y EFECTOS DE CAMBIO CLIMÁTICO
COORDINACIÓN DE ASISTENCIA TÉCNICA
RA DICADO IDIGER 2015ER19182

DIRECCIÓN	Carrera 89 B No. 56 F – 53 Sur	ÁREA DIRECTA	200 m ²				
BARRIO	La Cabaña y La Suerte	POBLACIÓN ATENDIDA	8				
UPZ	86 – El Porvenir	FAMILIAS	1	ADULTOS	6	NIÑOS	2
LOCALIDAD	07 – Bosa	PREDIOS EVALUADOS	1				
CHIP	AAA0140BWXR	OFICIO REMISORIO	CR-22298

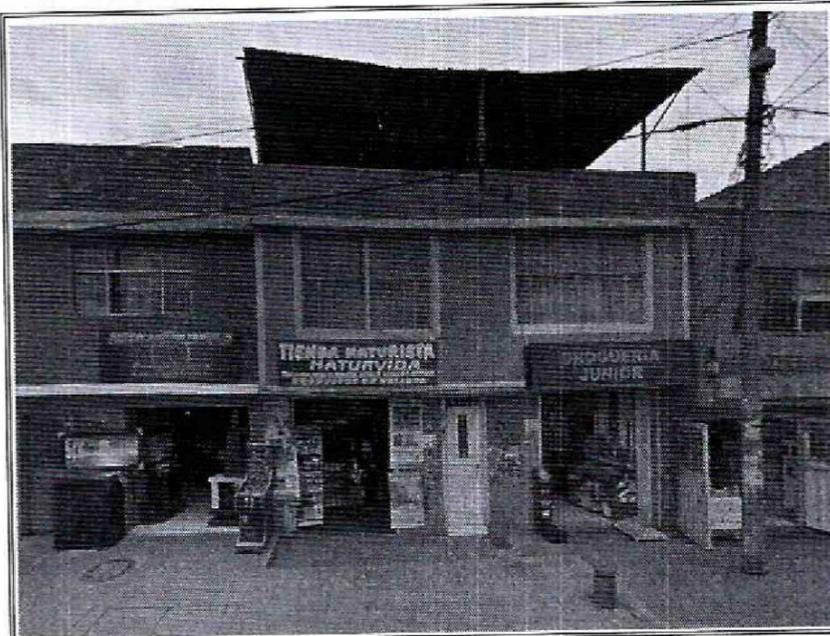
En la inspección visual realizada al predio de la Carrera 89 B No. 56 F – 53 Sur, se identificó una vivienda de dos (02) niveles con terraza, construida posiblemente en mampostería parcialmente confinada, con placa de entepiso en concreto y losa en concreto como estructura de cubierta para la vivienda; la terraza cuenta con cubierta liviana en láminas de zinc, soportada por un entramado en madera el cual descansa sobre columnas en madera (Ver fotografía 1). En la inspección realizada en el segundo nivel del predio, en la parte frontal sobre el costado sur, se identifican fisuras en muros divisorios y perimetrales de tendencia vertical, horizontal y escalonada; con aberturas aproximadas de 1.0 milímetro y longitud de aproximadamente 1.0 metro (Ver fotografías 2 y 3). No se identifican daños estructurales tales como fisuras, grietas, deformaciones y/o pérdida de verticalidad en los elementos estructurales que la conforman que pudiesen comprometer la estabilidad ante cargas normales de servicio, sin embargo es susceptible a presentar afectaciones ante cargas dinámicas (sismo u otras).

Foto No. 1. Vista frontal del predio de la Carrera 89 B No. 56 F - 53 Sur

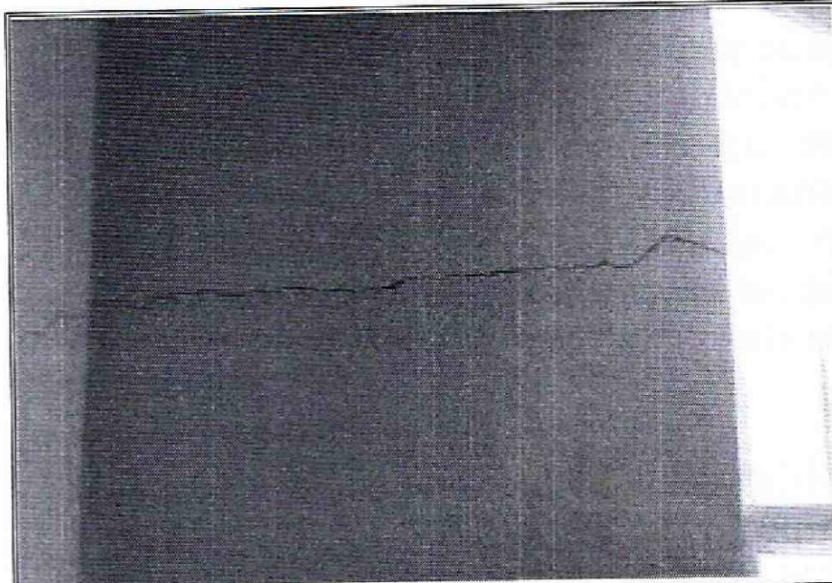
Dentro de las posibles causas por las cuales se están generando las afectaciones en los muros divisorios y perimetrales de la vivienda, se puede mencionar las deficiencias constructivas que presenta la vivienda relacionadas principalmente con la continuidad de los elementos de confinamiento y amarre (Vigas y Columnas); del igual manera, pueden estar asociadas a las vibraciones generadas por el paso de vehículos pesados; situación que con base a la inspección visual no es posible precisar.

Foto No. 3. Fisuras tendencia diagonal muro divisorio predio de la Carrera 89 B No. 56 F - 53 Sur

- Al responsable y/o responsables del predio de la Carrera 89 B No. 56 F – 53 Sur, en el Barrio La Cabaña y La Suerte de la Localidad de Bosa, implementar acciones para el mantenimiento y/o mejoramiento de la calidad de la vivienda allí existente; esto con el fin de garantizar durante la vida útil de la misma las condiciones adecuadas para su uso.
- A la Empresa de Acueducto, Alcantarillado y Aseo E.A.B, realizar verificación al pozo de inspección localizado frente a la nomenclatura Carrera 89 B No. 56 F – 53 Sur, en el Barrio La Cabaña y La Suerte de la Localidad de Bosa, con el ánimo de

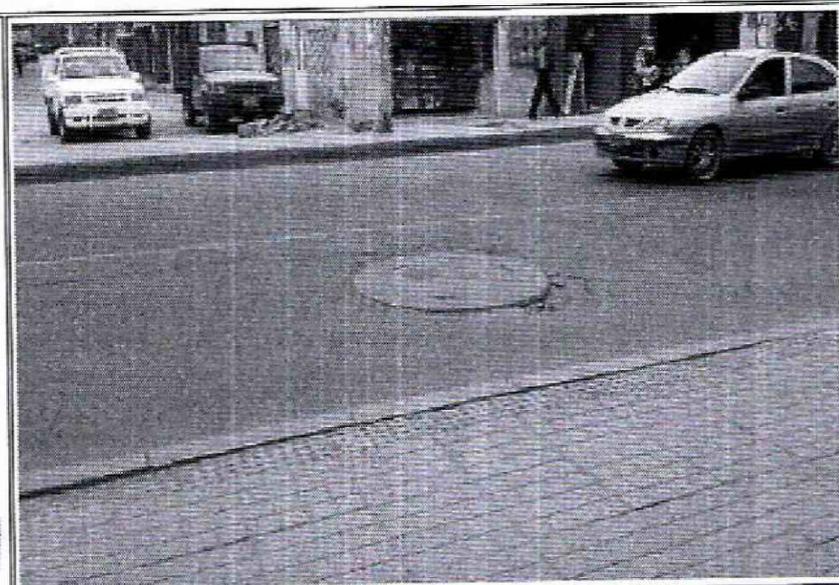
Sobre la vía de acceso principal al sector (Carrera 89B), frente al predio con nomenclatura 56 F – 53 Sur, se localiza un pozo de inspección del sistema de alcantarillado, en cual se identificó un hundimiento entre el cargue y la estructura de la vía (Ver fotografía 4). Los habitantes que atendieron la visita, manifiestan que con el paso de vehículos pesados por el tramo vial, se generan vibraciones, lo cual posiblemente ha causado las afectaciones en la vivienda de la referencia.

Foto No. 4. Hundimiento entre el cargue y la estructura de la vía pozo inspección alcantarillado

SI	<input checked="" type="checkbox"/>	NO	<input type="checkbox"/>	¿CUAL?	Hundimientos vía (Carrera 89B) alrededor de pozo de inspección
----	-------------------------------------	----	--------------------------	--------	--

- Deterioro progresivo de la capa de rodadura de la vía principal de acceso (Carrera 89B) por el hundimiento generado entre el pozo de inspección lo cual podría afectar la funcionalidad de la vía.
- Deterioro de la estructura del pozo de inspección del sistema de alcantarillado ubicado frente al predio de la Carrera 89 B No. 56 F – 53 Sur, en el Barrio La Cabaña y La Suerte de la Localidad de Bosa.

identificar si este presenta alguna afectación que pudiera estar causando el hundimiento de la vía de acceso al sector (Carrera 89B).

- Al Instituto de Desarrollo Urbano IDU, en el marco de sus competencias adelantar acciones para el mantenimiento y/o mejoramiento de la vía principal de acceso al predio de la Carrera 89 B No. 56 F – 53 Sur, en el Barrio La Cabaña y La Suerte de la Localidad de Bosa.
