DIAGNÓSTICO TÉCNICO - DI No. 8732
SUBDIRECCIÓN DE ANÁLISIS DE RIESGOS Y EFECTOS DEL CAMBIO CLIMÁTICO
COORDINACIÓN DE ASISTENCIA TÉCNICA
RADICADO IDIGER 2015ER17059

ATENDIÓ: MARÍA ANGÉLICA QUINTERO QUINTANA				SOLICITANTE					
COE	24	MOVIL	08	ALCALDÍA LOCAL DE BARRIOS UNIDOS					
FECHA	29 de Septiembre de 2015	HORA	11:20	VIGENCIA: Temporal mientras no se modifique significativamente las condiciones físicas del sector.					
DIRECCIÓN	Calle 65 No. 15-30			ÁREA DIRECTA	0.01 Ha				
SECTOR CATASTRAL	La Esperanza			POBLACIÓN ATENDIDA	6				
UPZ	98 – Los Alcázares			FAMILIAS	1	ADULTOS	6	NIÑOS	0
LOCALIDAD	12 – Barrios Unidos			PREDIOS EVALUADOS	1				
CHIP	AAA0085RPKC			OFICIO REMISORIOS	CR-22303

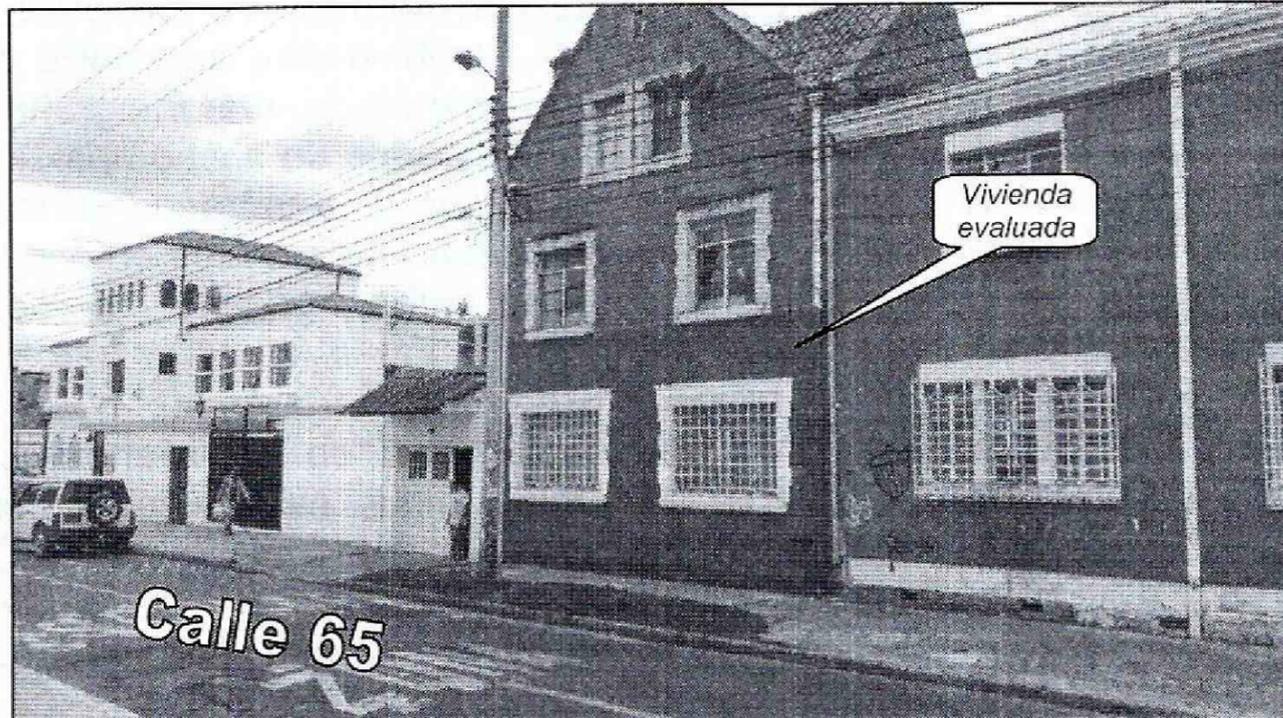
En atención al Radicado IDIGER No. 2015ER17059, personal del Instituto Distrital de Gestión de Riesgos y Cambio Climático IDIGER, realizó visita técnica el día 29 de Septiembre de 2015, a la vivienda ubicada en el predio de la Calle 65 No. 15-30, en el Sector Catastral La Esperanza, de la Localidad de Barrios Unidos. En el predio se encuentra una vivienda de tres (3) niveles, construida en mampostería maciza sin confinamiento, con losas de entepiso en madera y cubierta tipo pesada en teja de arcilla cocida. La vivienda tiene una edad aproximada de construcción de 80 años, según información catastral. El sector donde se emplaza el inmueble, corresponde a zona de uso mixto entre comercial y residencial, de topografía plana, consolidada urbanísticamente con vías pavimentadas y acceso a servicios públicos (ver fotografía 1).

Fotografía 1. Fachada principal de la vivienda emplazada en el predio de la Calle 65 No. 15-30, en el Sector Catastral La Esperanza, de la Localidad de Barrios Unidos.

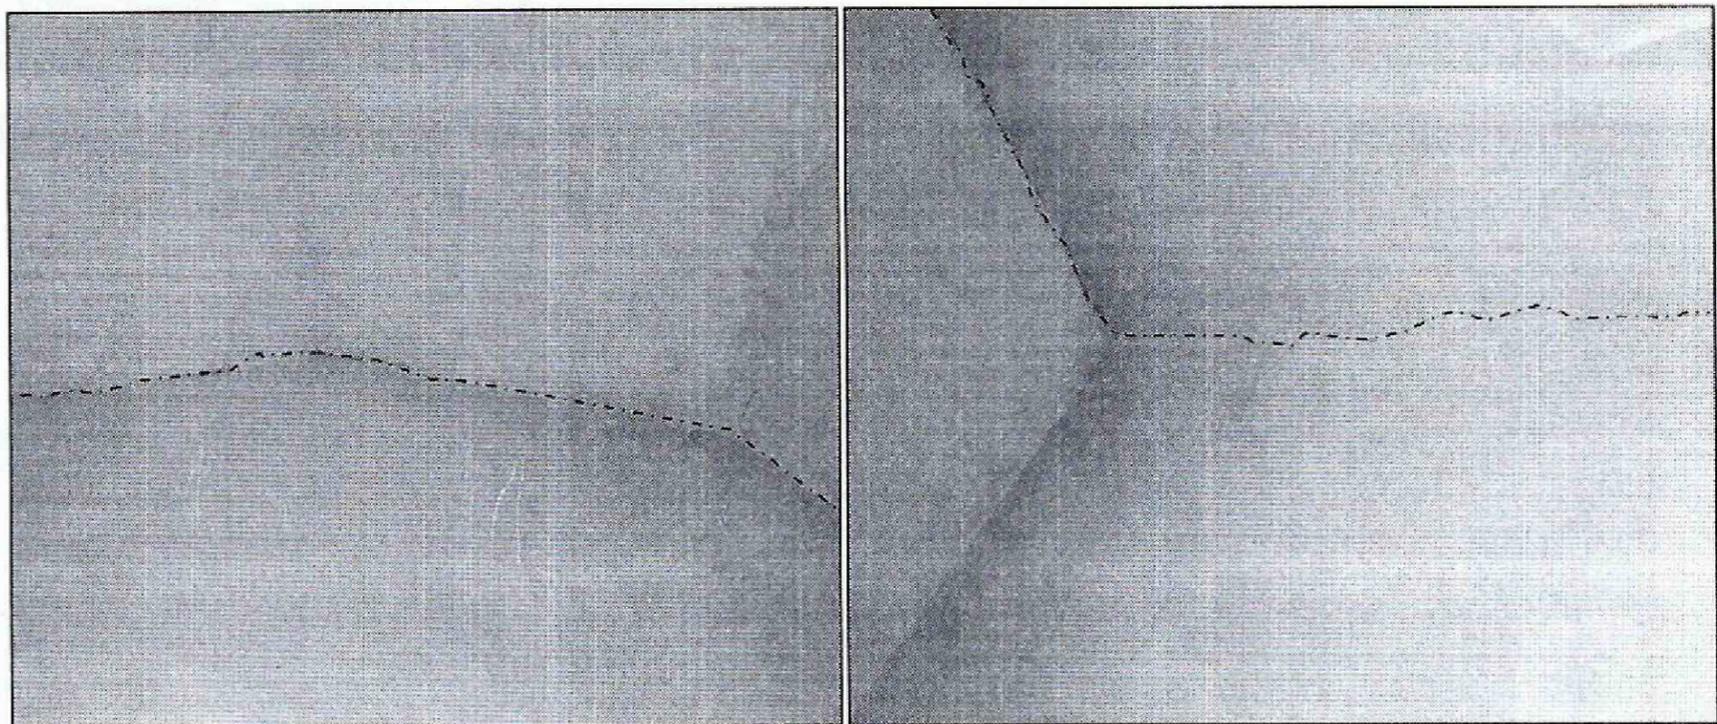
La vivienda presenta lesiones de tipo mecánico en algunas juntas de muros perimetrales y divisorios, que corresponden a fisuras de aberturas de hasta 1.5 milímetros y algunos desprendimientos menores de la capa de recubrimiento de cielo raso (ver fotografías 2 – 5).

Dentro de las posibles causas de las afectaciones en la vivienda, se tienen las deficiencias constructivas acordes a la fecha en que se edificó la misma, lo cual sumado a movimientos del terreno por las intervenciones recientes en la Calle 65 entre Carreras 15 y 16 y/o vibraciones producto del flujo vehicular, por los resaltos generados de los arreglos al pavimento, después de las intervenciones realizadas en este tramo, pueden haber generado las lesiones evidenciadas en la vivienda.

Fotografía 2 y 3. Vista de las fisuras en juntas de muros de la vivienda ubicada en el predio de la Calle 65 No. 15-30, en el Sector Catastral La Esperanza, de la Localidad de Barrios Unidos

No	POSIBLE PROPIETARIO	DIRECCIÓN	P	A	M	DAÑOS EN PREDIOS
1.	Libardo Blanco Torres	Calle 65 No. 15-30 Sector Catastral La Esperanza Localidad de Barrios Unidos	6	6	0	Fisuras en juntas de muros, situación que no compromete en la actualidad la estabilidad y habitabilidad de la vivienda frente a la acción de cargas normales (habituales) de servicio.

- La estabilidad estructural y habitabilidad de la vivienda emplazada en el predio de la Calle 65 No. 15-30, en el Sector Catastral La Esperanza, de la Localidad de Barrios Unidos, no se encuentran comprometidas en la actualidad, por las lesiones evidenciadas, relacionadas con la presencia de fisuras en junta de muros divisorios y perimetrales.

- A los responsables y/o propietarios de la vivienda emplazada en el predio de la Calle 65 No. 15-30, en el Sector Catastral La Esperanza, de la Localidad de Barrios Unidos, realizar las labores de mantenimiento y/o reforzamiento que se requieran, para garantizar el comportamiento adecuado de la vivienda frente a cargas dinámicas y evitar así mismo, un avance de las afectaciones que puedan generar colapsos parciales frente la acción de cargas normales (habituales) de servicio.

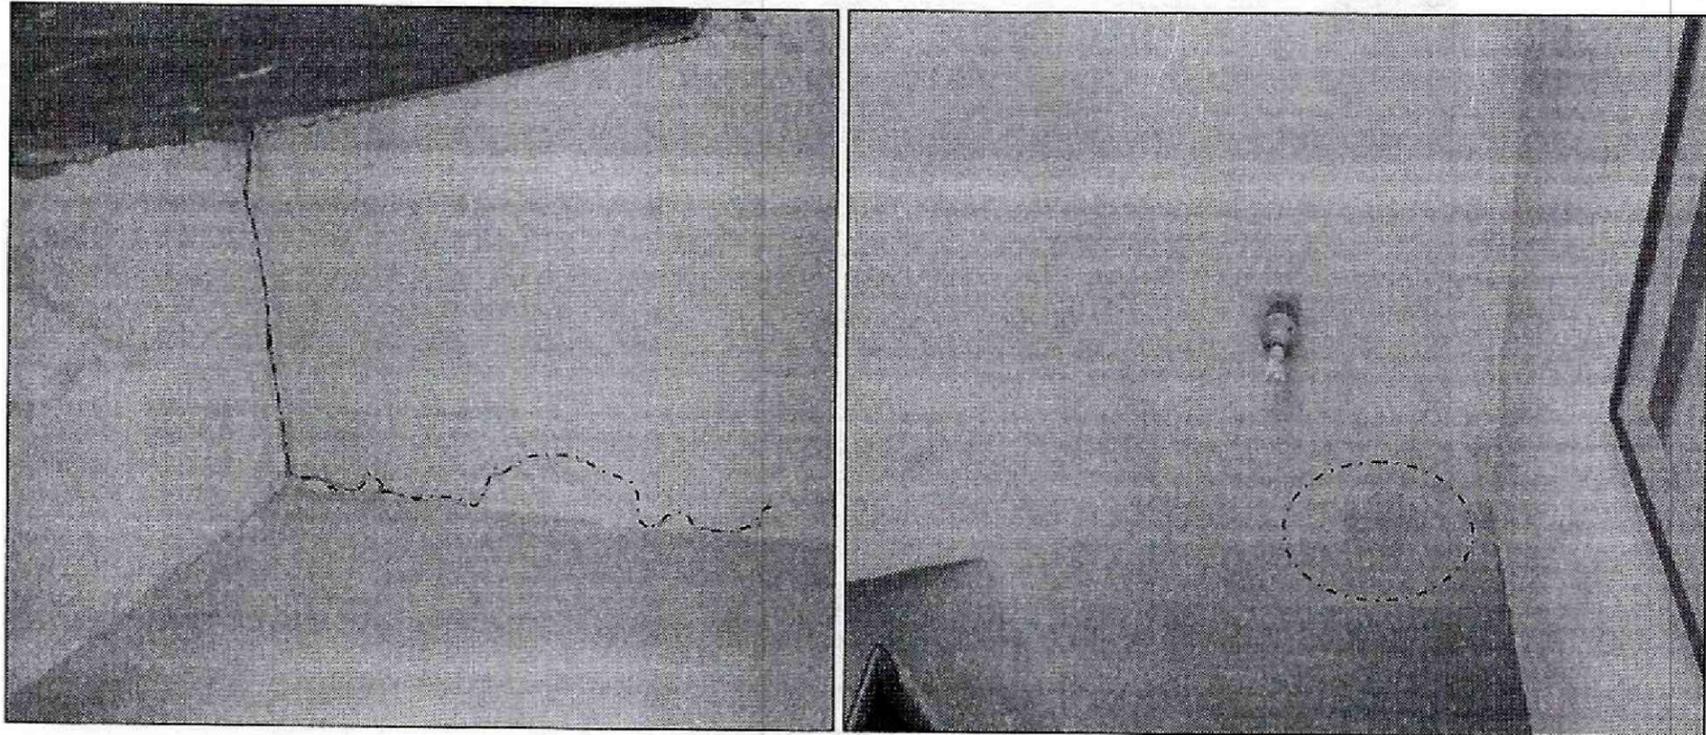
Fotografía 4 y 5. Vista de las fisuras en juntas de muros de la vivienda ubicada en el predio de la Calle 65 No. 15-30, en el Sector Catastral La Esperanza, de la Localidad de Barrios Unidos

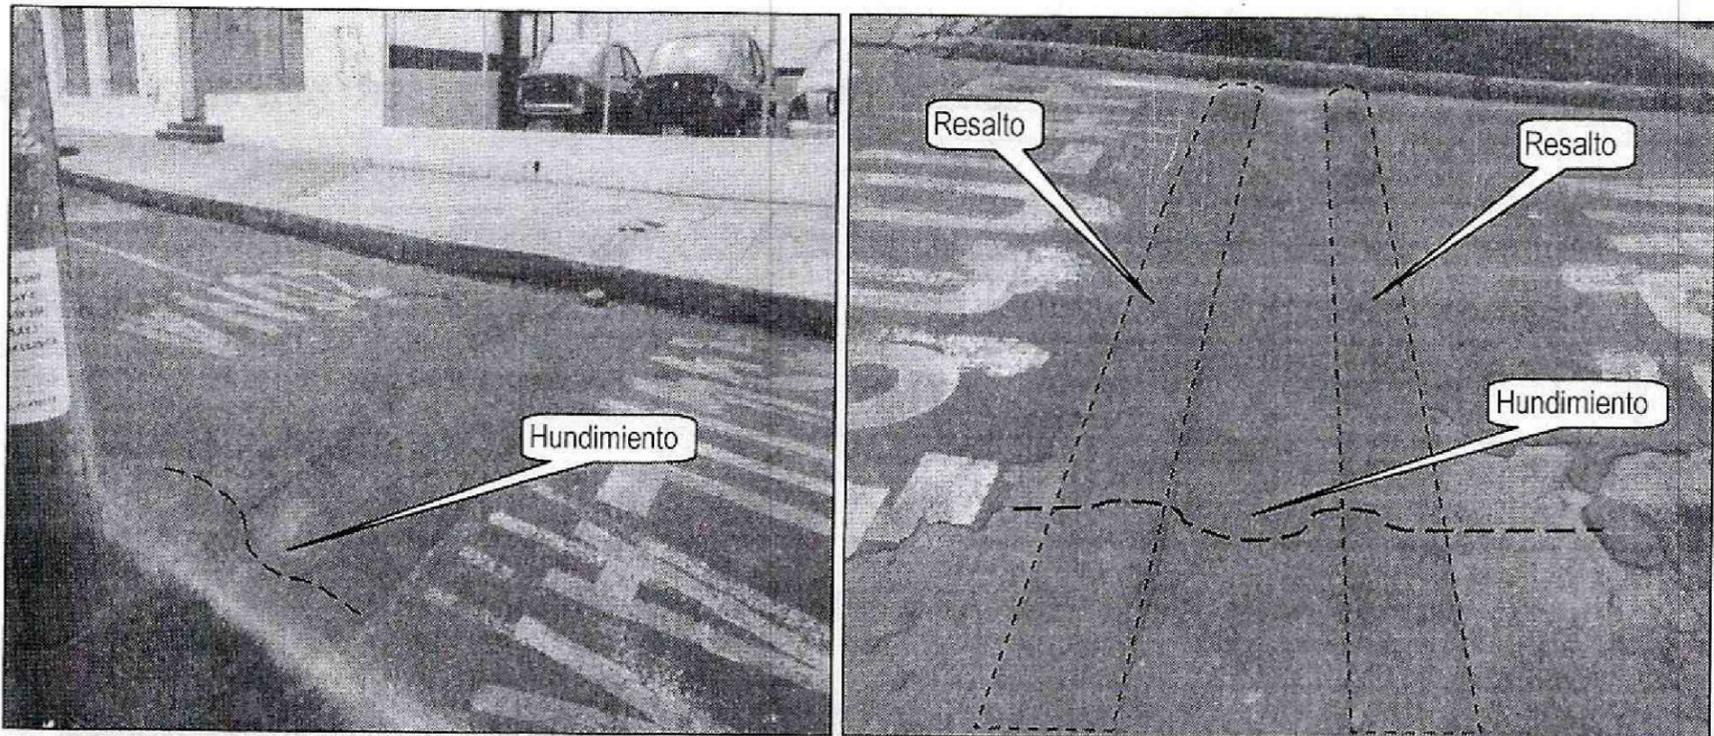
La vivienda se encuentra ubicada sobre el tramo de vía de la Calle 65, comprendido entre las Carreras 15 y 16, el cual cuenta con carpeta de rodadura en asfalto y evidencia el hundimiento de un sector donde posiblemente se realizó algún tipo de excavación o corte, de acuerdo al ancho y forma del mismo (ver fotografías 6 y 7). Este hundimiento es perpendicular al sentido de la vía y tiene un ancho aproximado de 0.70 metros y se extiende hasta el andén del costado sur de la calzada (ver fotografía 8). El reparcho no se hizo de manera uniforme, quedando dos resaltos en el pavimento, que frente al tráfico de buses y vehículos de carga, generan vibraciones en la infraestructura aledaña.

Fotografía 6 y 7. Vista del tramo de la Calle 65 entre Carreras 15 y 16, en el Sector Catastral La Esperanza, de la Localidad de Barrios Unidos, donde se observan los reparcheos y el hundimiento de la carpeta asfáltica

SI	X	NO		¿CUÁL?	Hundimiento en la Calle 65 entre Carreras 15 y 16 del Sector Catastral La Esperanza Localidad de Barrios Unidos
----	---	----	--	--------	-----------------------------------------------------------------------------------------------------------------

- La funcionalidad del tramo de vía correspondiente a la Calle 65, entre Carreras 15 y 16, en el Sector Catastral La Esperanza, de la Localidad de Barrios Unidos, no se encuentran comprometidas pese al hundimiento evidenciado.

- A la Alcaldía Local de Barrios Unidos, desde sus competencias legales, establecer el responsable de adelantar las labores de rehabilitación y/o reparación de las lesiones y hundimiento evidenciado sobre el tramo de vía de la Calle 65, entre Carreras 15 y 16, en el Sector Catastral La Esperanza, de la Localidad de Barrios Unidos, con el fin de evitar el avance del hundimiento y/o las posibles afectaciones en los inmuebles aledaños.

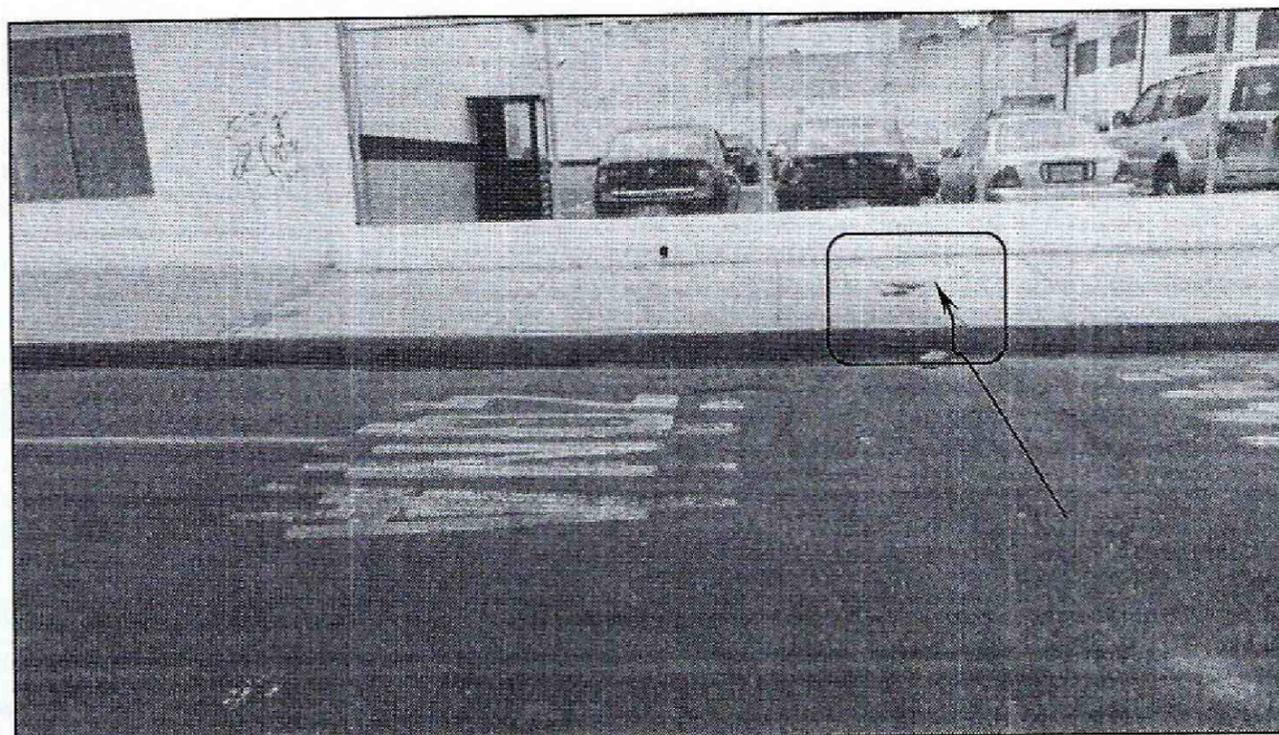
Fotografía 8. Vista del corte que se extiende hasta el andén del costado sur de la Calle 65, en el Sector Catastral La Esperanza, de la Localidad de Barrios Unidos
