**DIAGNÓSTICO TÉCNICO – DI-8734**  
**SUBDIRECCIÓN DE ANÁLISIS DE RIESGOS Y EFECTOS DE CAMBIO CLIMÁTICO**  
**COORDINACIÓN DE ASISTENCIA TÉCNICA**  
**EVENTO DE EMERGENCIA 3444706**

DIRECCIÓN	Carrera 1 A No. 31 – 18	ÁREA DIRECTA	50 m <sup>2</sup>		
BARRIO	La Perseverancia	POBLACIÓN ATENDIDA			
UPZ	92 – La Macarena	FAMILIAS	1	ADULTOS	1
				NIÑOS	1
LOCALIDAD	03 – Santa Fe	PREDIOS EVALUADOS	1		
CHIP	AAA0087JHKC	OFICIO REMISORIO	CR-22323

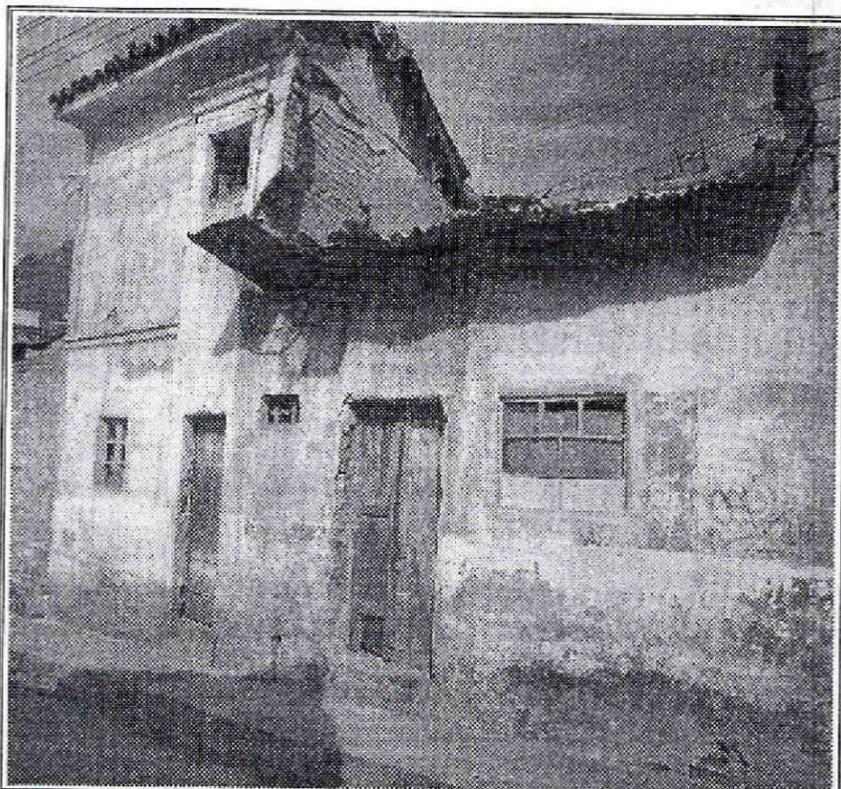
Foto No. 1. Vista frontal del predio de la Carrera 1 No. 31 - 18

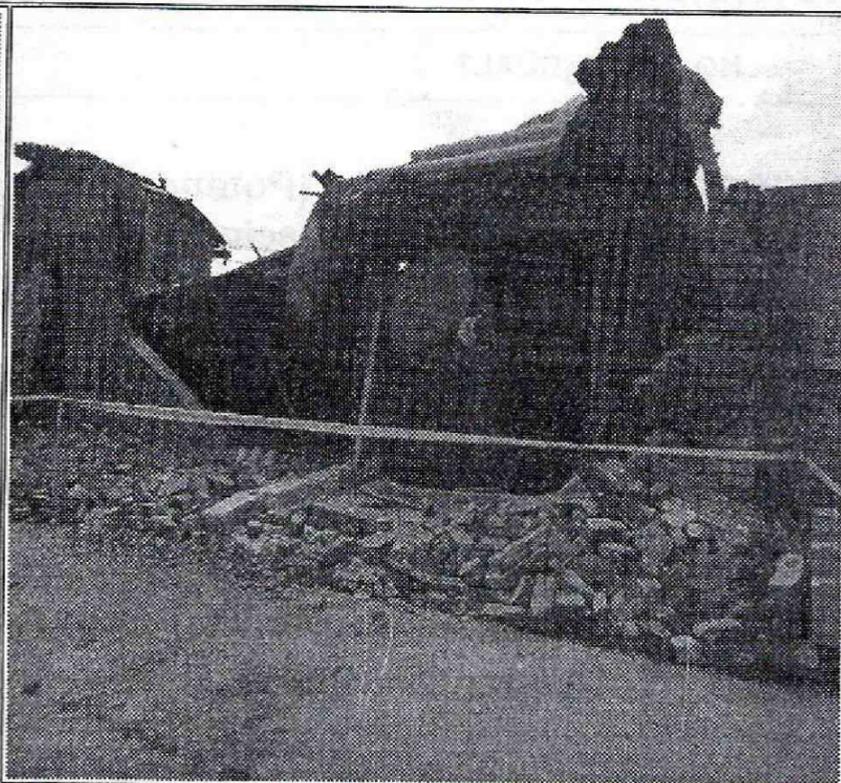
Dentro de las posibles causas por las cuales se presentó el colapso del muro de cerramiento perimetral de la vivienda emplazada en el predio de la Carrera 1 No. 31 - 18, se puede mencionar la vetustez de la construcción y a las deficiencias constructivas identificadas en la vivienda, relacionadas principalmente con la ausencia de elementos de confinamiento y amarre tipo vigas y columnas.

Foto No. 2. Colapso muro de cerramiento perimetral costado oriental del predio de la Carrera 1 No. 31 - 18

- Al responsable y/o los responsables de la vivienda emplazada en el predio ubicado en la Carrera 1 No. 31 - 18, en el Sector Catastral La Perseverancia de la Localidad de Santa Fe, mantener la recomendación de Evacuación, hasta tanto se implementen las obras que garanticen las condiciones de habitabilidad, estabilidad estructural y funcionalidad de la vivienda.

- Al responsable y/o responsables del predio de la Carrera 1 No. 31 - 18, en el Sector Catastral La Perseverancia de la Localidad de Santa Fe, implementar las acciones necesarias de reparación reconstrucción y reforzamiento estructural que garanticen la estabilidad, habitabilidad y funcionalidad de la vivienda; acciones que deben ser adelantadas con el apoyo de personal idoneo, garantizando que se cumplan los requerimientos establecidos en el Reglamento colombiano de Construcción Sismo Resistente NSR-10, de acuerdo a la normatividad vigente, para lo cual se deben tramitar los permisos y licencias respectivos.

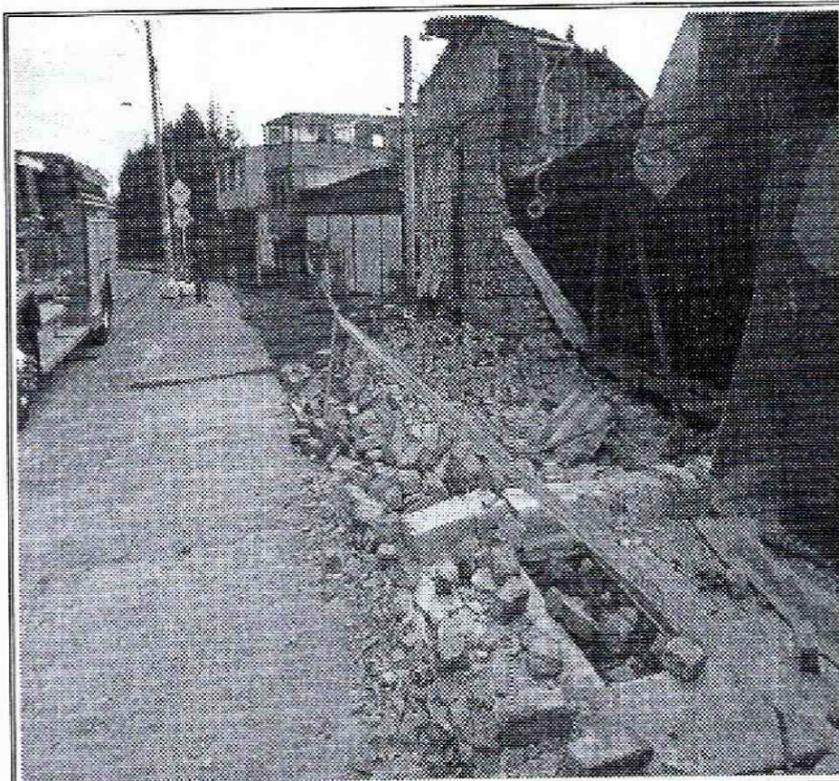
**Foto No. 3.** Material producto del colapso del muro de cerramiento perimetral sobre el costado oriental del predio de la Carrera 1 No. 31 - 18

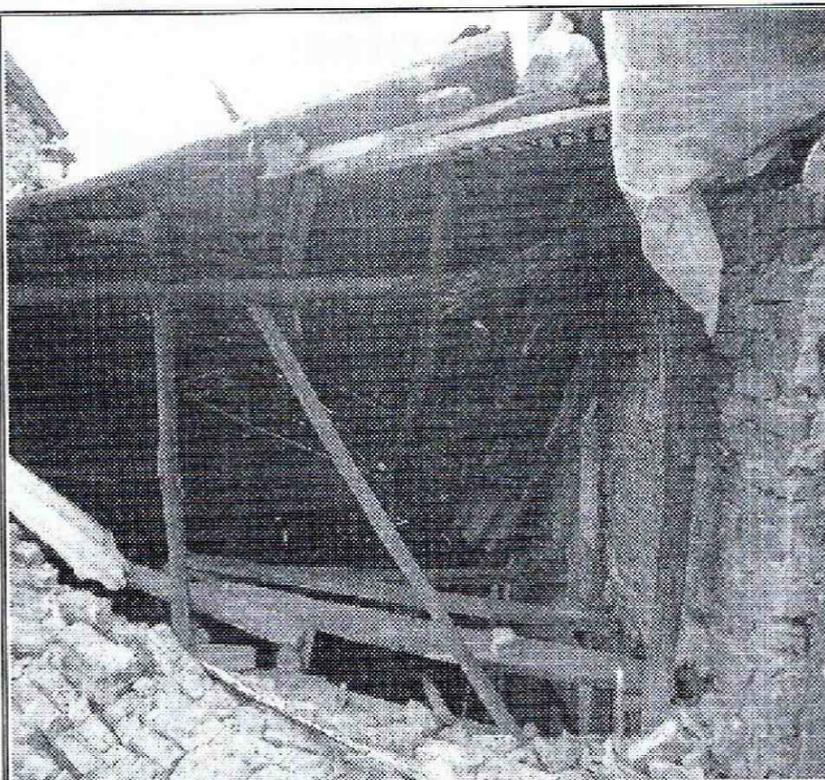
**Foto No. 4.** Afectaciones generadas por el colapso del muro de cerramiento perimetral sobre el costado oriental del predio de la Carrera 1 No. 31 - 18

- La estabilidad, habitabilidad y funcionalidad de la vivienda ubicada en el predio de la Carrera 1 No. 31 - 18, en el Sector Catastral La Perseverancia de la Localidad de Santa Fe, se encuentra comprometida en la actualidad por el colapso del muro de cerramiento perimetral sobre el costado oriental y por el colapso parcial de la cubierta de la misma.
