DIAGNÓSTICO TÉCNICO DI – 8735
SUBDIRECCIÓN DE ANÁLISIS DE RIESGOS Y EFECTOS DE CAMBIO CLIMÁTICO
COORDINACIÓN DE ASISTENCIA TÉCNICA
RADICADO IDIGER No. 2015ER18707

DIRECCIÓN	Carrera 9A No 38-09 Sur	ÁREA DIRECTA	80 m ²		
BARRIO	Barcelona Sur Oriental	POBLACIÓN ATENDIDA	9		
UPZ	50 La Gloria	FAMILIAS	2	ADULTOS	4
LOCALIDAD	4 San Cristóbal	PREDIOS EVALUADOS	1		
CHIP	AAA0155OZZM	OFICIO REMISORIO	CR-22326

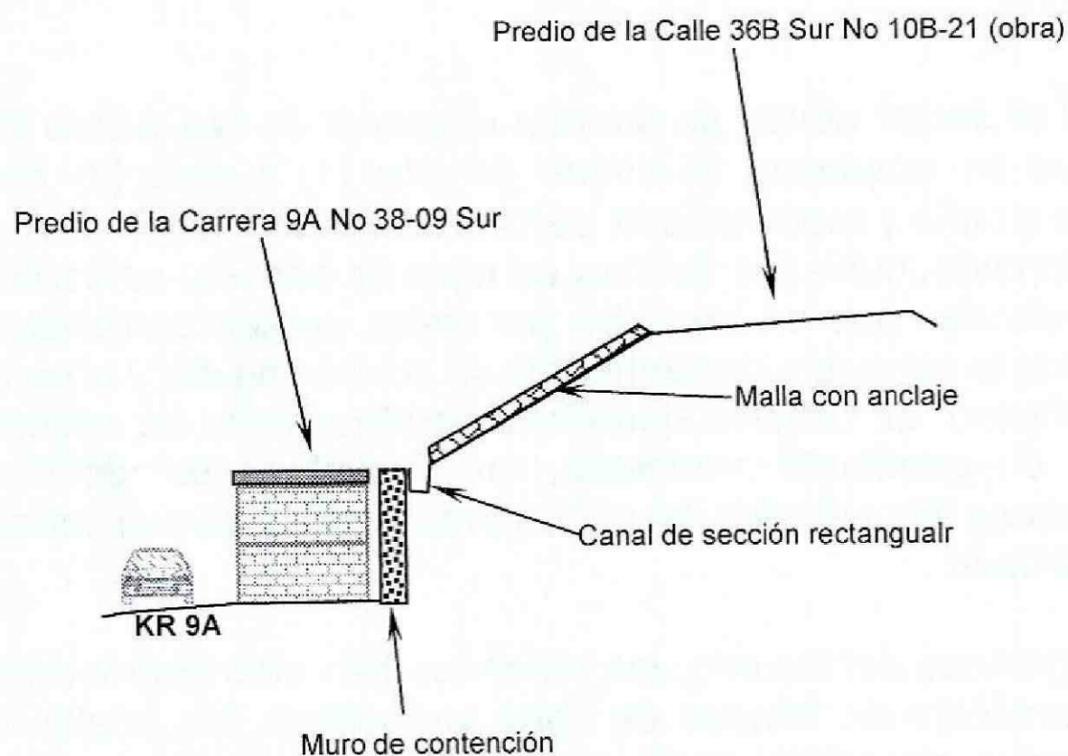
Figura No. 1. Esquema del sector evaluado

En la transición del predio de la Carrera 9A No 38-09 Sur y del predio de la Calle 36B Sur No 10B-21 (obra), se localiza una ladera de pendiente fuerte de una altura cercana a los 4 metros y una longitud de aproximadamente 40 metros, hacia la parte baja de la ladera se implementó como medida de contención y/o protección un muro en concreto reforzado y una malla con anclaje en algunas zonas de la ladera y para el manejo de las aguas de escorrentía superficial un canal de sección rectangular con una longitud de desarrollo de aproximadamente 80 centímetros.

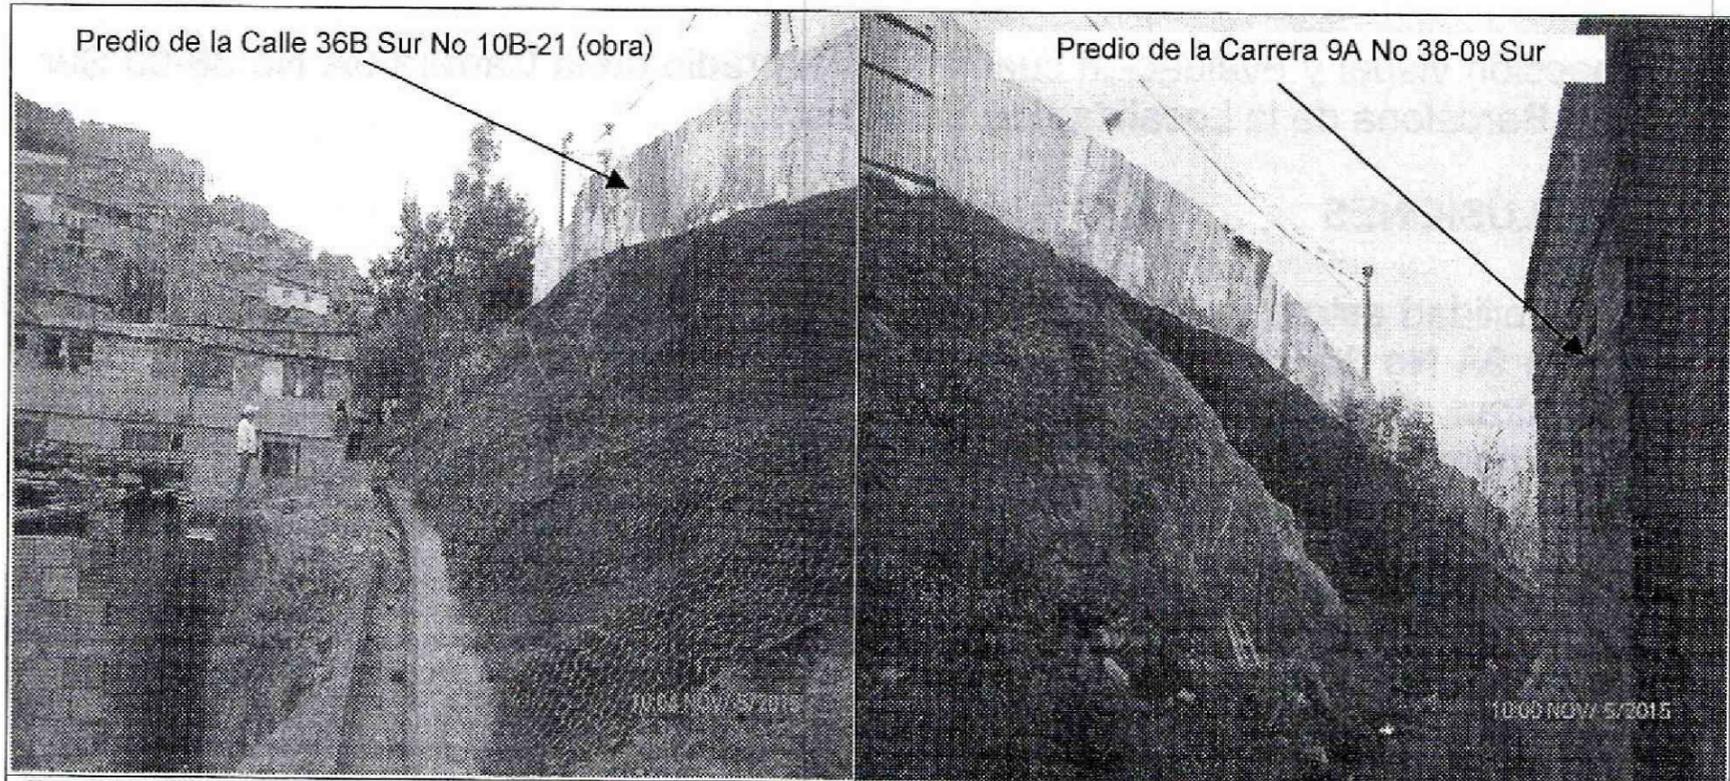
Fotografía 1 y 2 Transición del predio de la Carrera 9A No 38-09 Sur y del predio de la Calle 36B Sur No 10B-21 (obra), se localiza una ladera de pendiente fuerte de una altura cercana a los 4 metros y una longitud de aproximadamente 40 metros.

- Al responsable y/o responsables del predio de la Calle 36B Sur No 10B-21, verificar las actas de vecindad a fin de constatar las condiciones de la vivienda de la Carrera 9A No 38-09 Sur, antes de iniciadas las obras de construcción y compararlas con las condiciones actuales, para poder establecer si se están presentando afectaciones durante la ejecución del proyecto. En caso de ser afirmativo, realizar las obras necesarias de reparación del predio y/o predios afectados.

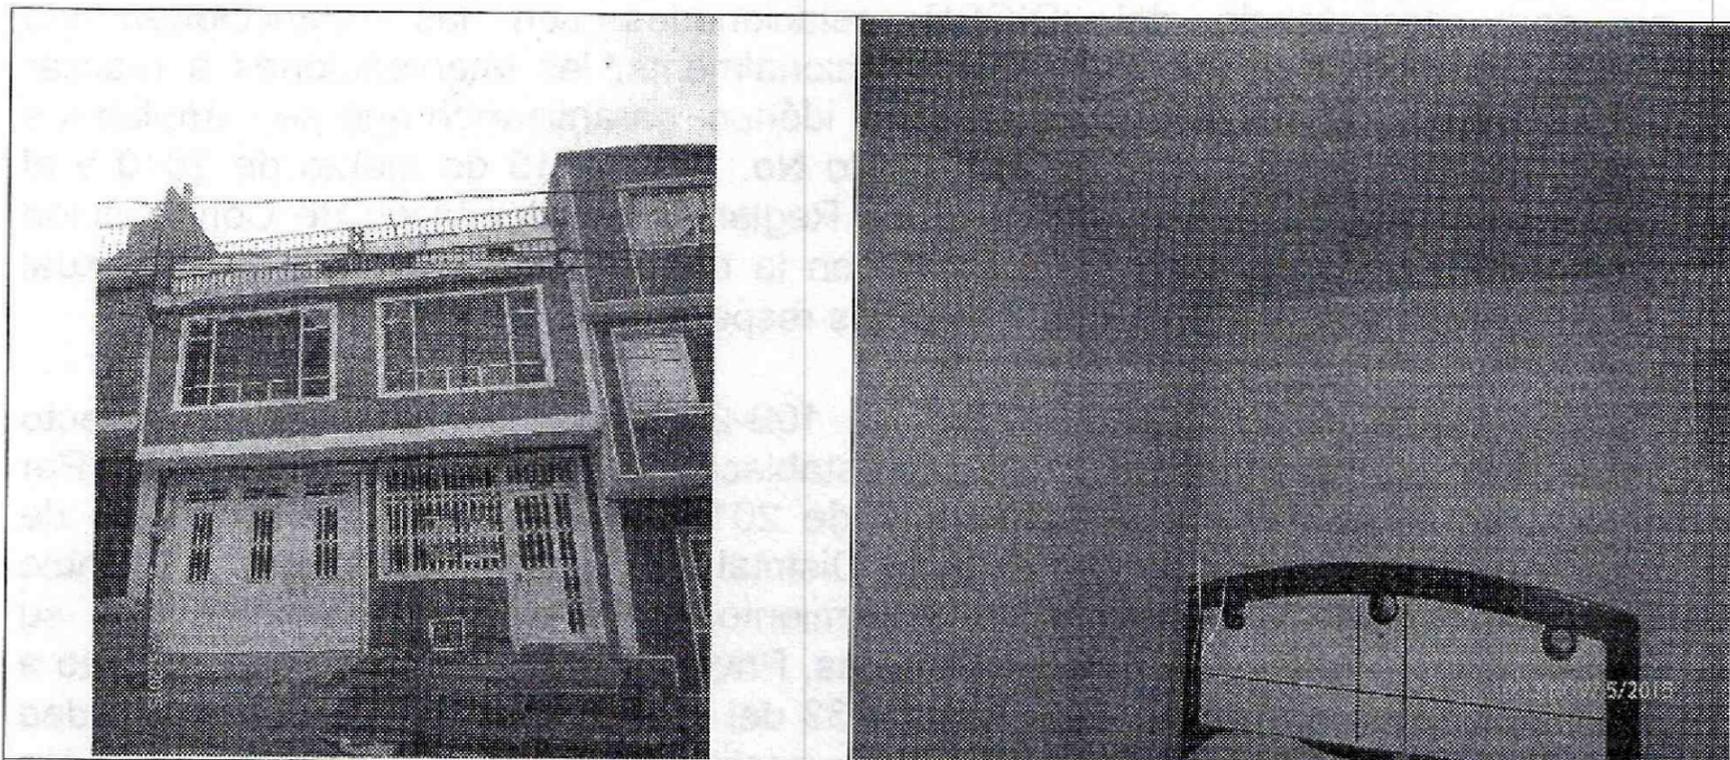
En el predio de la Carrera 9A No 38-09 Sur, se emplaza una vivienda de dos (2) niveles y terraza, construida en mampostería parcialmente confinada, con placas de entepiso en concreto, cuenta con cubierta en concreto reforzado; la vivienda presenta

deficiencias constructivas relacionadas con la ausencia de elementos de confinamiento y amarre en algunos sectores. No se evidencian daños en la vivienda que comprometan la estabilidad estructural y habitabilidad en la actualidad.

Fotografía 3 y 4. Vista de la fachada y del interior del predio de la Carrera 9A No 38-09 Sur.

- La estabilidad estructural y habitabilidad de la vivienda emplazada en el predio de la Carrera 9A No 38-09 Sur, barrio Barcelona de la Localidad de San Cristóbal, no se encuentran comprometidas, por las deficiencias constructivas que presenta, ni bajo cargas normales de servicio. Sin embargo, es posible que ante cargas dinámicas (tipo sismo u otras) presenten compromiso en su estabilidad estructural y habitabilidad, situación que con base en la inspección visual no es posible precisar.

- Al responsable y/o responsables del predio de la Carrera 9A No 38-09 Sur, barrio Barcelona de la Localidad de San Cristóbal, implementar acciones para el mantenimiento y/o mejoramiento de la calidad de la vivienda allí existente; esto con el fin de garantizar durante la vida útil de la misma las condiciones adecuadas para su uso.
