DIAGNÓSTICO TÉCNICO DI-8738
SUBDIRECCIÓN DE ANÁLISIS DE RIESGOS Y EFECTOS DE CAMBIO CLIMÁTICO
COORDINACIÓN DE ASISTENCIA TÉCNICA
RAD IDIGER 2015ER21076

DIRECCIÓN	Carrera 4 Este No. 163A- 45	ÁREA DIRECTA	50 m ²				
BARRIO	Cerros Norte	POBLACIÓN ATENDIDA	4				
UPZ	11- San Cristóbal Norte	FAMILIAS	1	ADULTOS	4	NIÑOS	0
LOCALIDAD	1- Usaquén	PREDIOS EVALUADOS	1				
CHIP	AAA0157OFTO	OFICIO REMISORIO	CR-21461

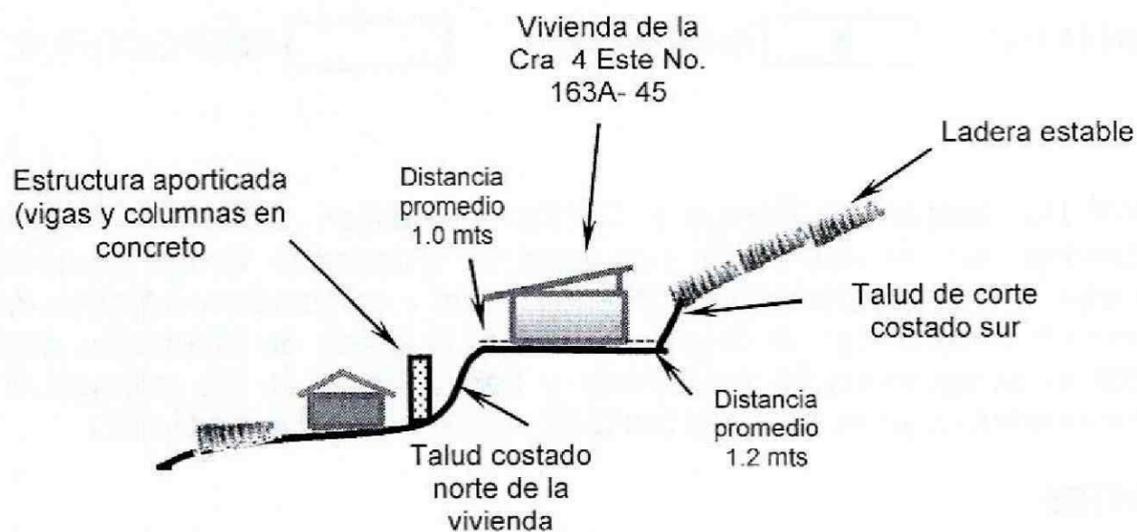
Figura 2. Corte A-A, localización aproximada de la vivienda de la Carrera 4 No 163A- 45 Este y los taludes de corte hacia los costados norte y sur de la misma.

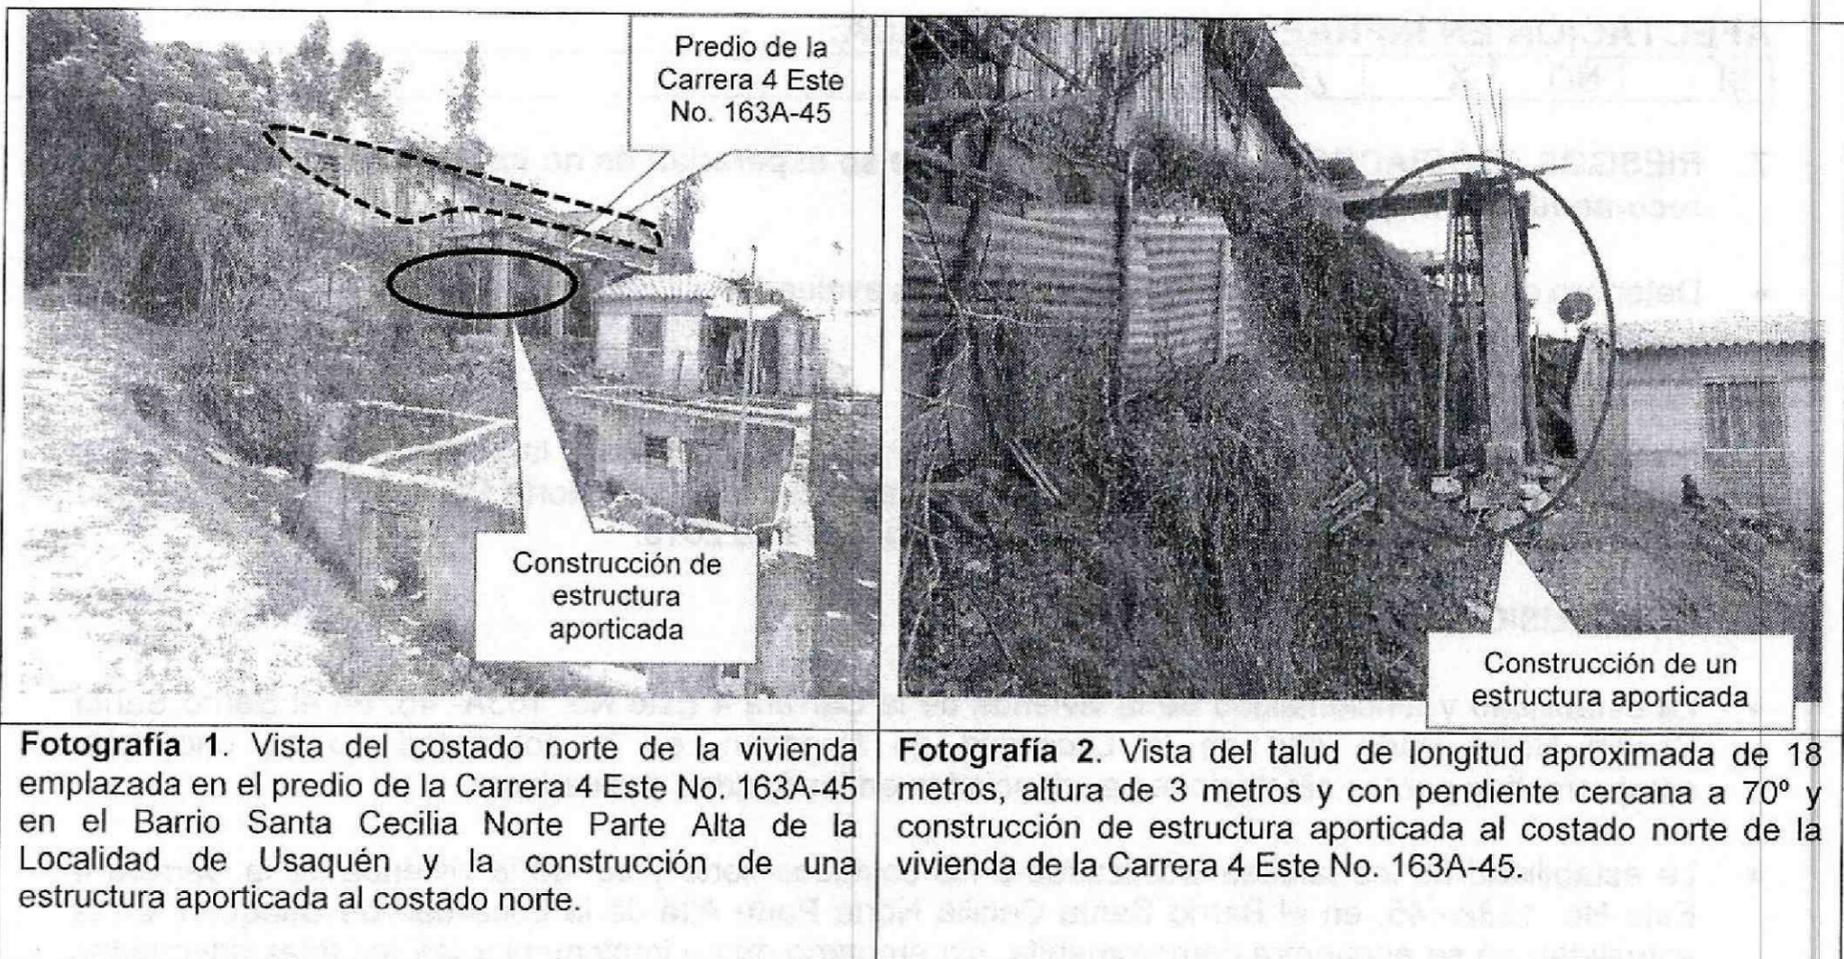
A los costados norte y sur de la vivienda de la Carrera 4 Este No. 163A- 45, se encuentran dos (2) taludes de corte, conformados por materiales limoarcillosos, suelos residuales y capa orgánica, los cuales no cuentan con medidas de contención y/o protección, ni manejo adecuado de aguas de escorrentía; presentan una longitud cercana a 18 metros, alturas entre 2.5 y 3.0 metros, pendiente de 70° (ver fotografías 1, 2 y 3). Se evidencia en el talud del costado norte, cortes recientes, de manera que no se puede confirmar lo manifestado en la solicitud, acerca de la presencia de deslizamientos. En general, en los taludes evaluados no se aprecian evidencias de procesos de inestabilidad, que en la actualidad puedan comprometer la estabilidad ni habitabilidad de la vivienda.

A 0.80 metros de la pata del talud del costado norte, está en proceso de construcción una estructura aporticada (vigas y columnas en concreto reforzado), según el responsable del predio, se adelanta la obra, como medida de contención, que bien podría no ser la estructura más adecuada para soportar los empujes del terreno.

- Al responsable y/o responsables del predio de la Carrera 4 Este No. 163A- 45, en el Barrio Santa Cecilia Norte Parte Alta de la Localidad de Usaquén, implementar las medidas adecuadas de contención y protección de los taludes, localizados a los costados norte y sur de la vivienda, con el fin de garantizar la estabilidad de los mismos y de la vivienda emplazada en el predio en comento.

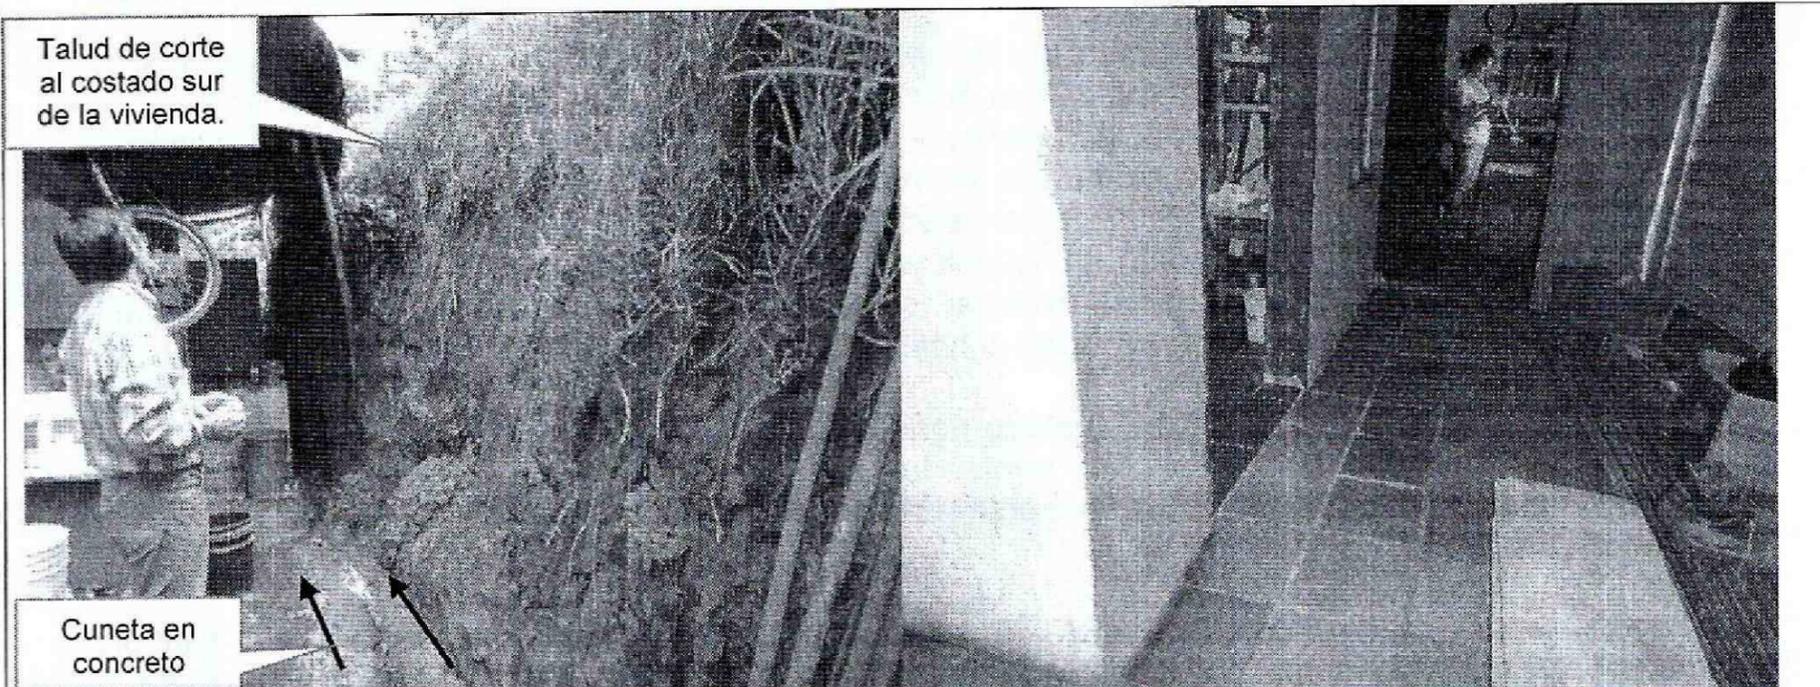
En el predio de la Carrera 4 Este No. 163A- 45, se emplaza una (1) vivienda de un (1) nivel, construida en mampostería parcialmente confinada y madera, con placas de entepiso en concreto, pisos en tableta, con cubierta en tejas de zinc y eternit soportadas sobre los muros de cerramiento y divisorios; en la inspección visual tanto al interior como al exterior de la vivienda no se evidencian afectaciones (fisuras, grietas y/o pérdida de verticalidad de muros) que indiquen compromiso de la estabilidad estructural y habitabilidad de la vivienda (ver fotografía 4).

Talud de corte al costado sur de la vivienda.

Cuneta en concreto

Fotografía 3. Talud de longitud aproximada de 18 metros, altura de 3 metros y con pendiente cercana a 70°, parcialmente cubierto con pasto kikuyo, localizado al costado sur de la vivienda de la Carrera 4 No. 163A- 45.

Fotografía 4. Interior de la vivienda de la Carrera 4 No. 163A- 45, en el Barrio Santa Cecilia Norte Parte Alta de la Localidad de Usaquén, sin afectaciones de tipo estructural.
